RELATÓRIO DE FISCALIZAÇÃO RF/CSB/0033/2014

**Assunto: Fiscalização dos Sistemas de
Abastecimento de Água e de Esgotamento Sanitário
do Município de Maracanaú**

COORDENADORIA DE SANEAMENTO BÁSICO

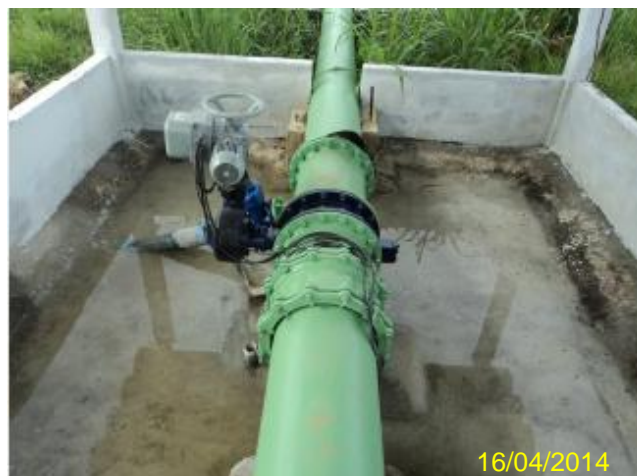
Foto 6 – AAT: válvula redutora de pressão.

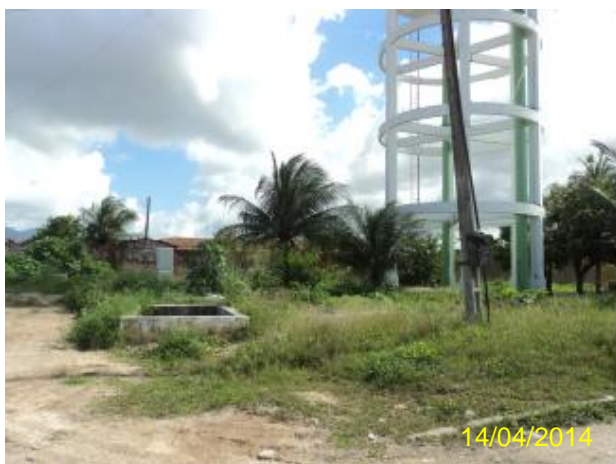
Foto 10 – REL-01: área coberta pela vegetação.

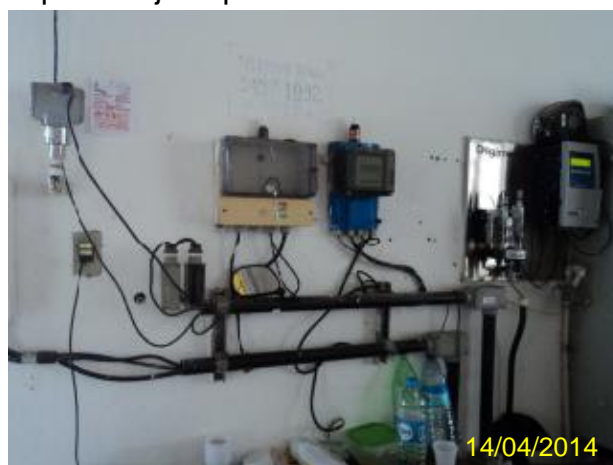
Foto 13 – Aparelhos de medição.

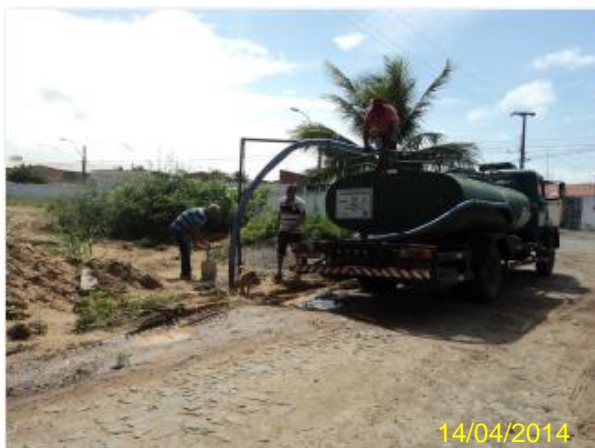
Foto 14 – Carregamento de carro-pipa para a Defesa Civil.

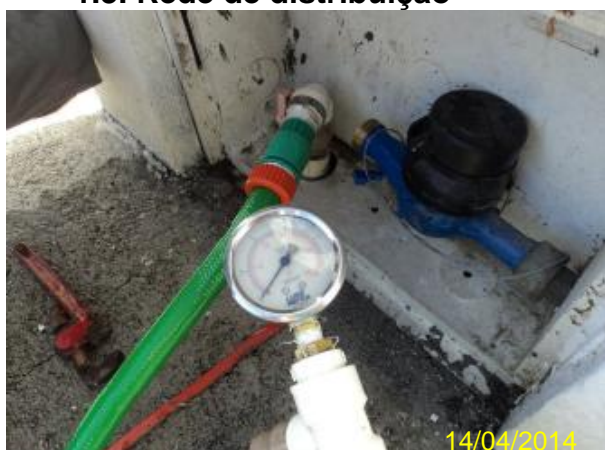
Foto 15 – RDA: medição instantânea de pressão na R. Gabriel Ferreira de Sousa, 51 – Olho D'Água.

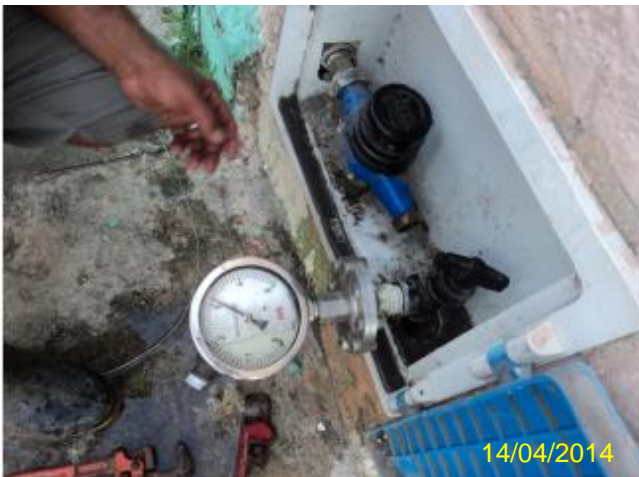
Foto 21 – RDA: medição instantânea de pressão na R. 13, s/n – Posto de Saúde Aparício Bezerra – Novo Maracanaú.

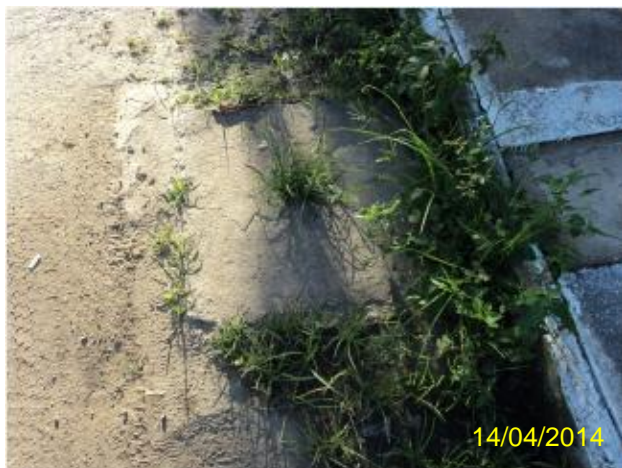
Foto 25 – RDA: registro de descarga na R. Miguel Alves com Antônio Alencar.

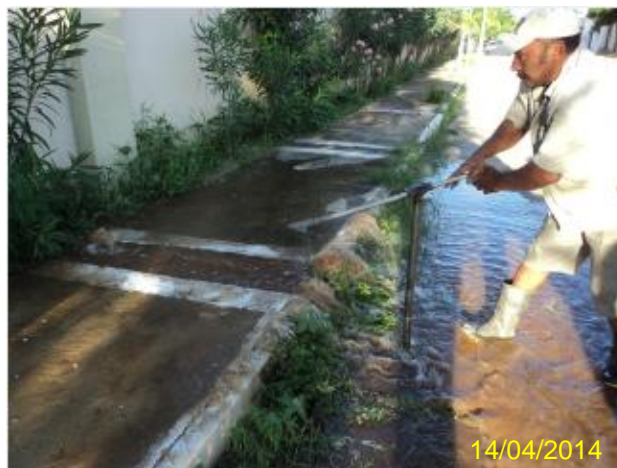
Foto 26 – RDA: realização de descarga na R. Miguel Alves com Antônio Alencar.

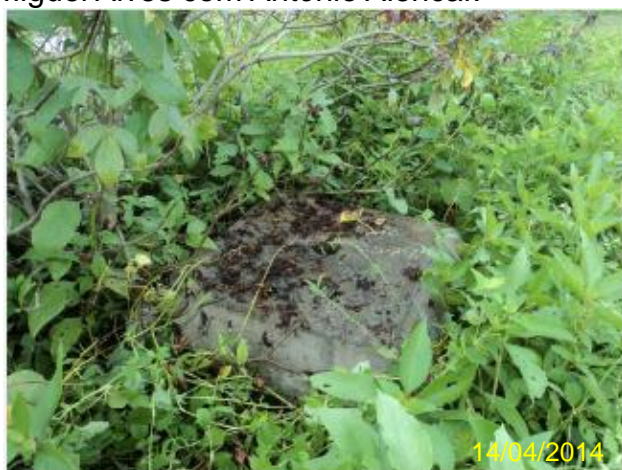
Foto 27 – RDA: registro de descarga na R. 1 com R. M.

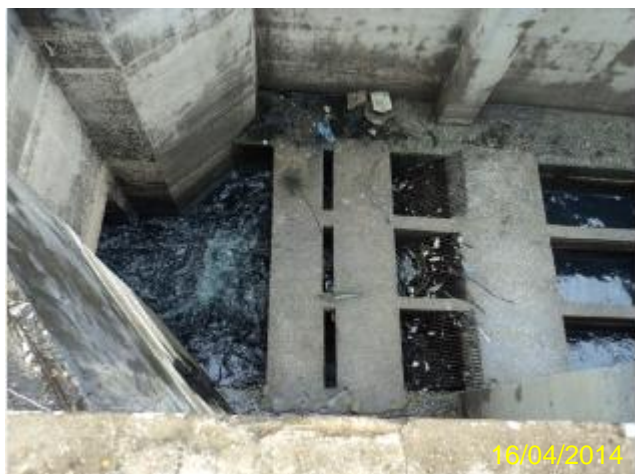
Foto 36 – EEE-01: gradeamento.

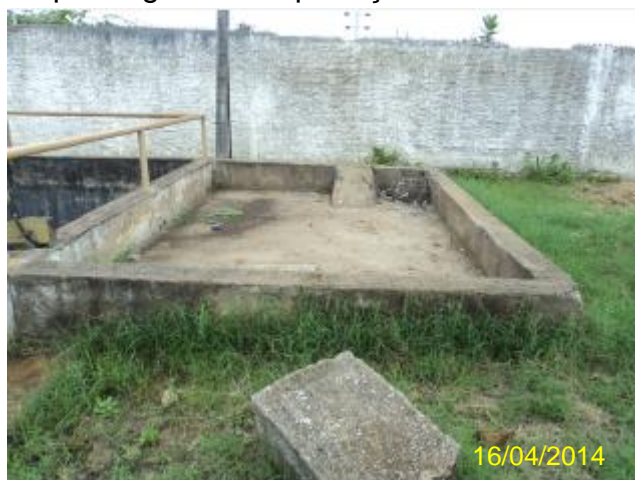
Foto 40 – EEE-01: leito de secagem.

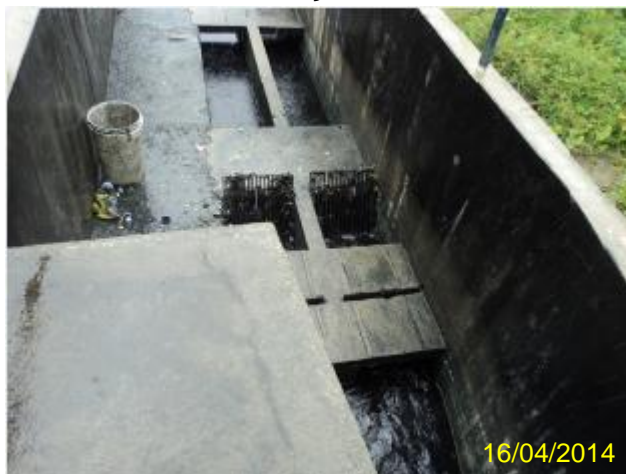
Foto 47 – EEE-02: gradeamento.

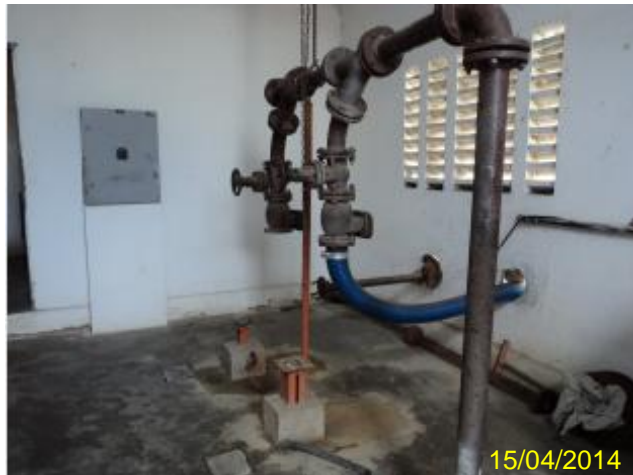
Foto 85 – EEE Barbara de Alencar: tubulações da bomba submersa.

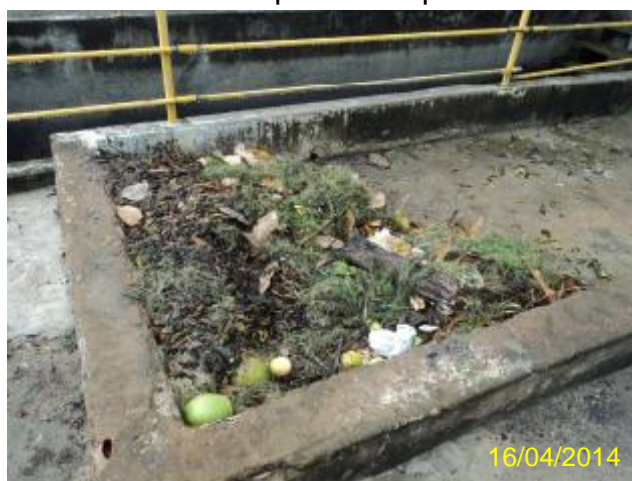
Foto 93 – EEE Conj. Industrial: leito de secagem.

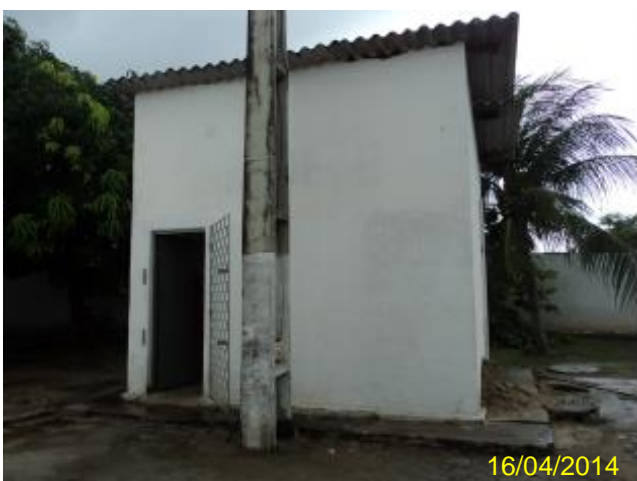
Foto 94 – EEE Conj. Industrial: casa de apoio ao operador.

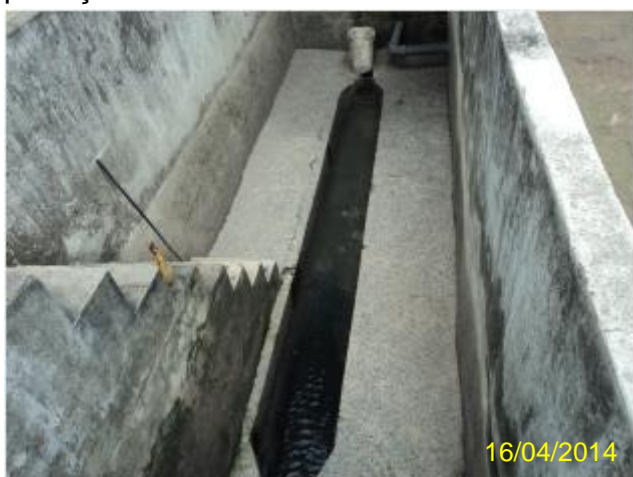
Foto 100 – EEE Novo Maracanaú: caixa de areia.

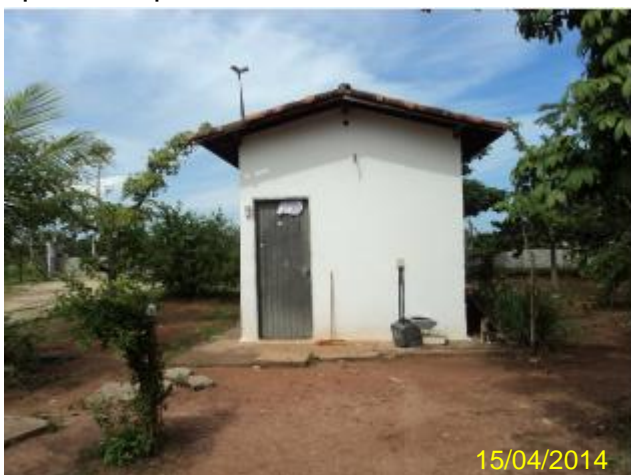
Foto 112 – EEE Pajuçara: casa de abrigo sem identificação.

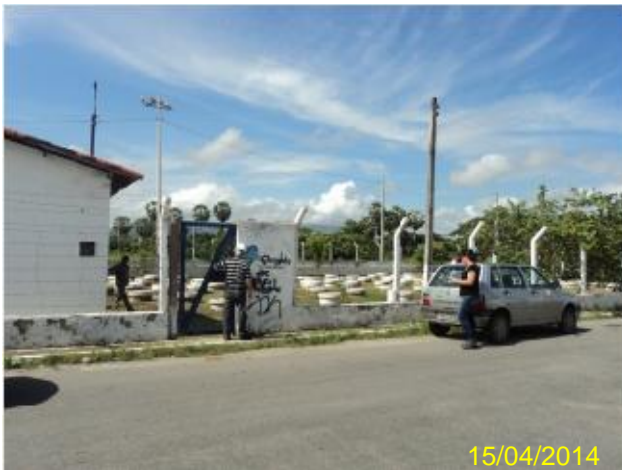
Foto 116 – ETE Maracananzinho: área de acesso.

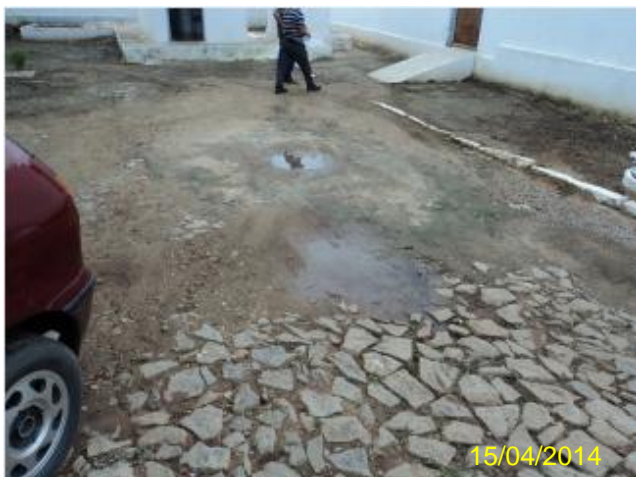
Foto 126 – ETE Nova Vida: pátio externo.

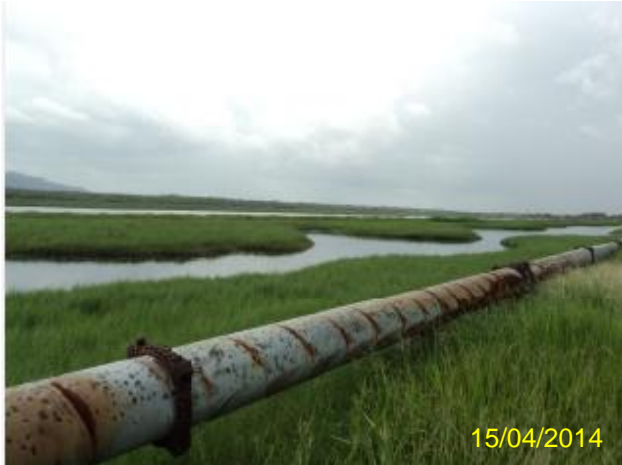
- u. Os sopradores da ETE-Pajuçara não estão funcionando (**Anexo B**, item 14);
- v. Na ETE-SIDI, as lagoas anaeróbia, facultativa e de maturação apresentam crescimento de vegetação com formação de ilhas, deterioração dos taludes e materiais sobrenadantes (**Anexo B**, item 14)*;

Foto 184 – ETE SIDI: Lagoa Anaeróbia – excesso de vegetação.

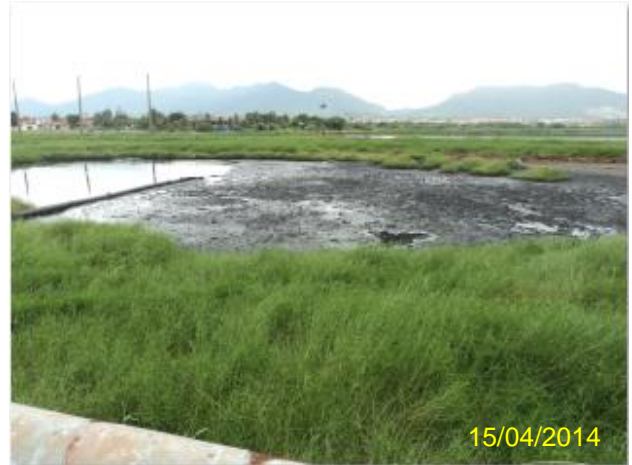
Foto 185 – ETE SIDI: Lagoa Anaeróbia – excesso de vegetação com formação de ilhas.

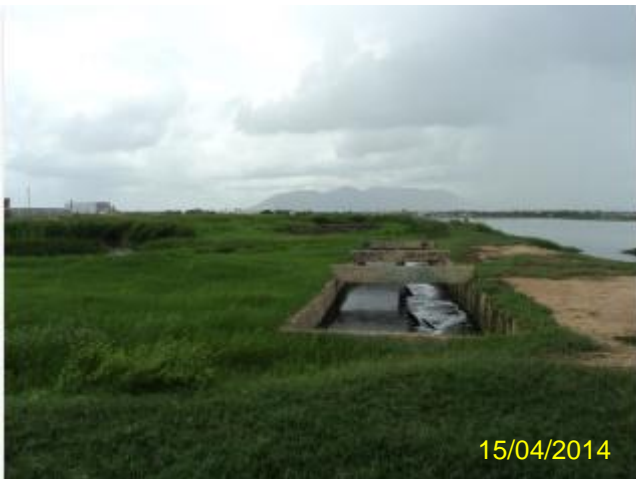
Foto 186 – ETE SIDI: Lagoa Anaeróbia – excesso de vegetação e acúmulo de materiais sobrenadantes.

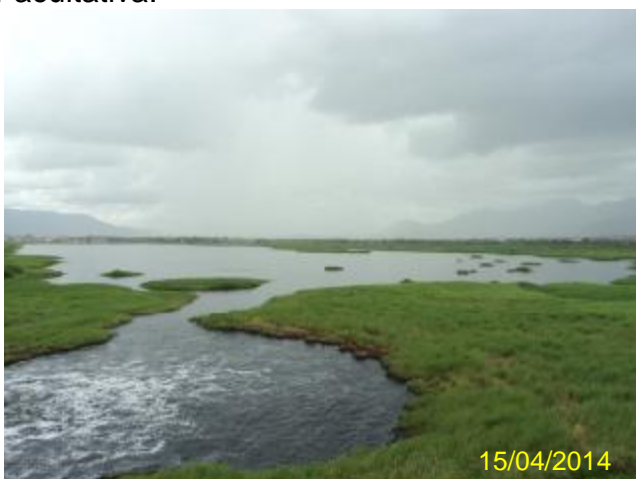
Foto 188 – ETE SIDI: Lagoa Facultativa - chegada do esgoto.

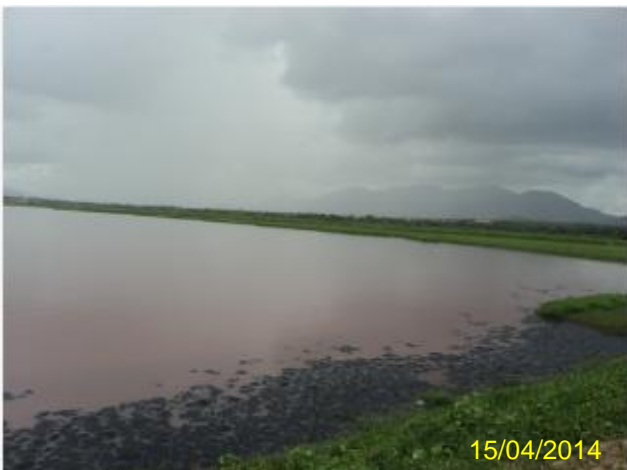
Foto 192 – ETE SIDI: Lagoa de Maturação 1 – coloração e acúmulo de materiais sobrenadantes.

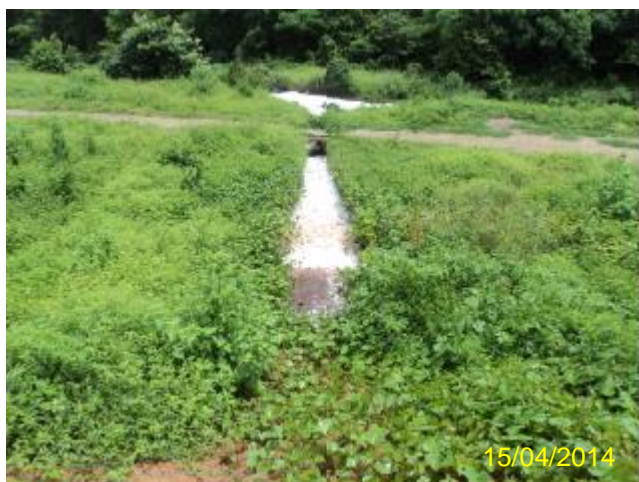
Foto 207 – ETE Pajuçara: aspecto do ponto de lançamento do efluente tratado no Riacho Timbó – presença de espuma.

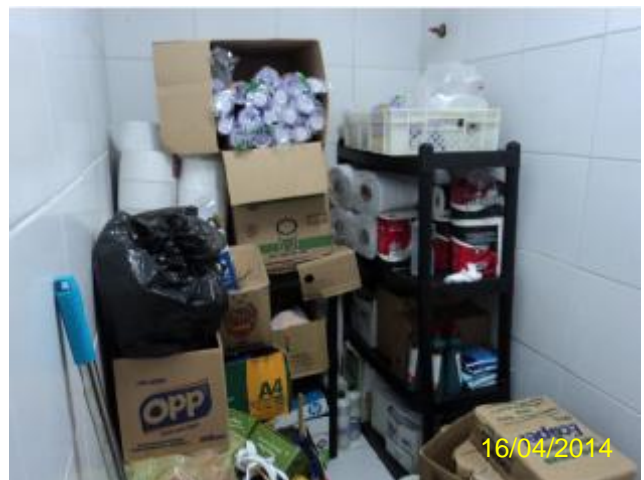
Foto 233 – Loja de atendimento 2: almoxarifado.

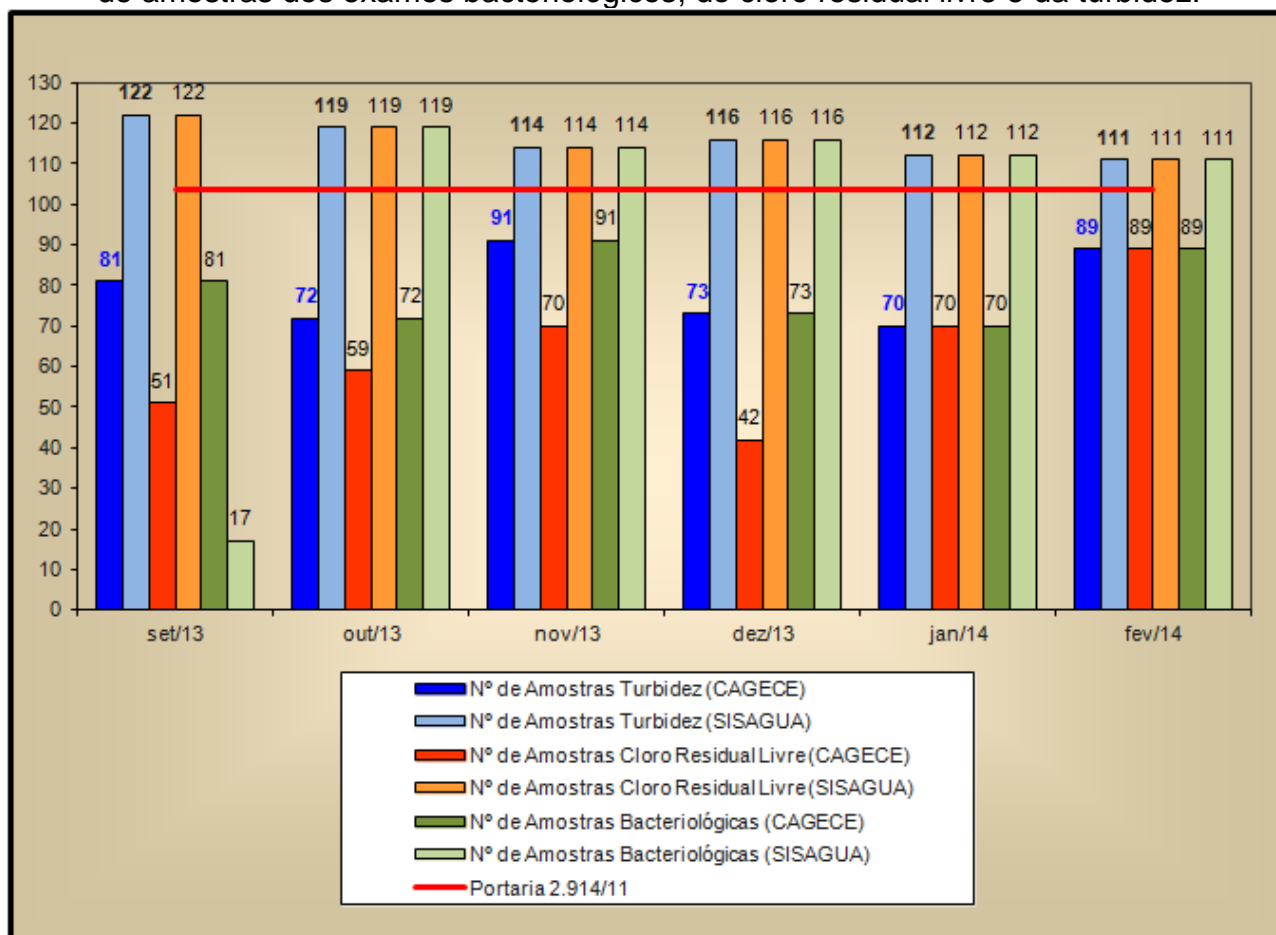
Gráfico 3 – Avaliação do Monitoramento da Qualidade da ÁGUA TRATADA realizado pela CAGECE na rede de distribuição do SAA de Maracanaú , no período de setembro/2013 a fevereiro/2014 conforme Portaria MS 2.914/11, com relação ao número de amostras dos exames bacteriológicos, do cloro residual livre e da turbidez.
