**RELATÓRIO DE FISCALIZAÇÃO
RF/CSB/0035/2013**

Assunto: Fiscalização do Sistema de Abastecimento de Água e de Esgotamento Sanitário do Município de Ocara (Sede) e a localidade de Sereno

COORDENADORIA DE SANEAMENTO BÁSICO

Outubro/2013

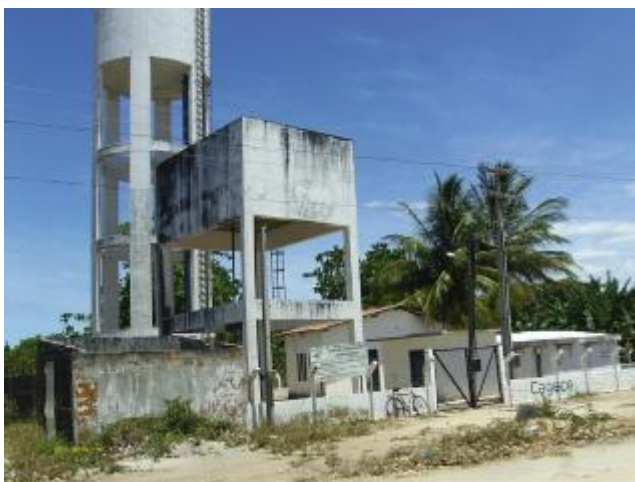
Foto 7 – REL-04: área de acesso.

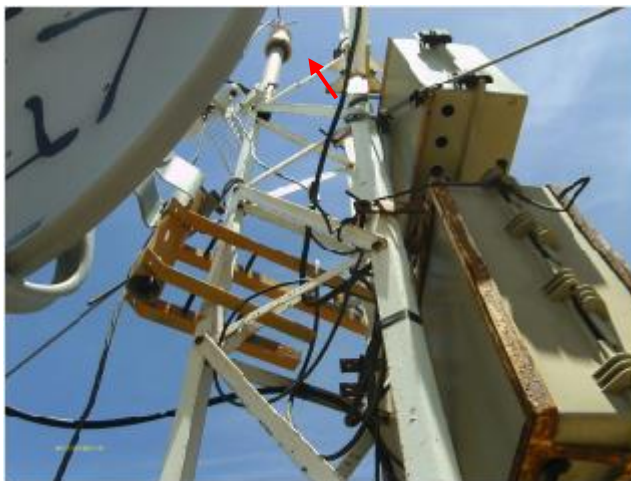
Foto 18 – REL-05: para-raios.

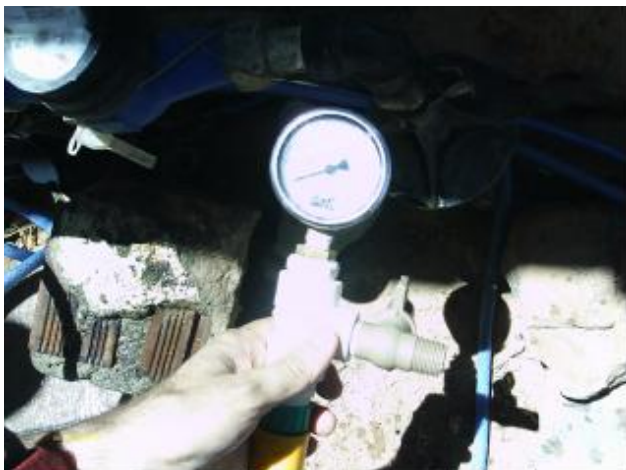
Foto 33 – Medição instantânea de pressão na Rua Francisco Alves de Souza, 2105.

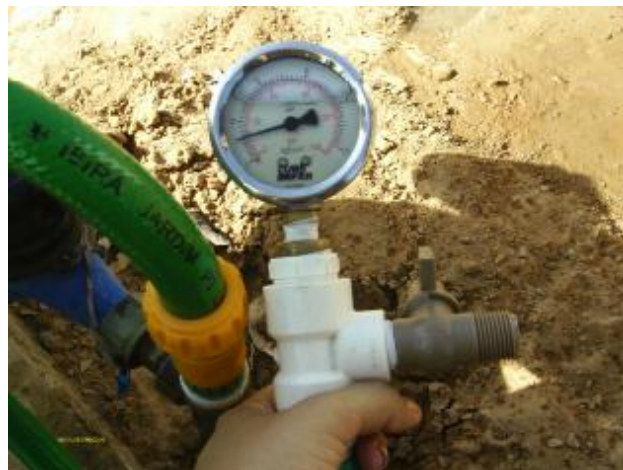
Foto 34 – Medição instantânea de pressão na Rua Gama, SMS 152 - Sereno.

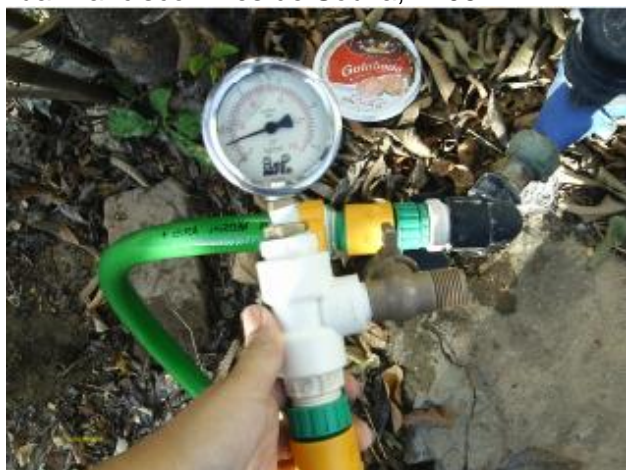
Foto 35 – Medição instantânea de pressão na Av. João Correia Dodó, 3 - Ocara.

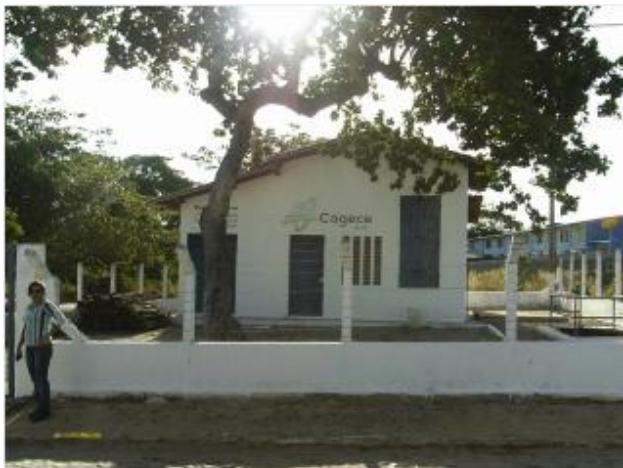
Foto 37 – EEE: identificação.

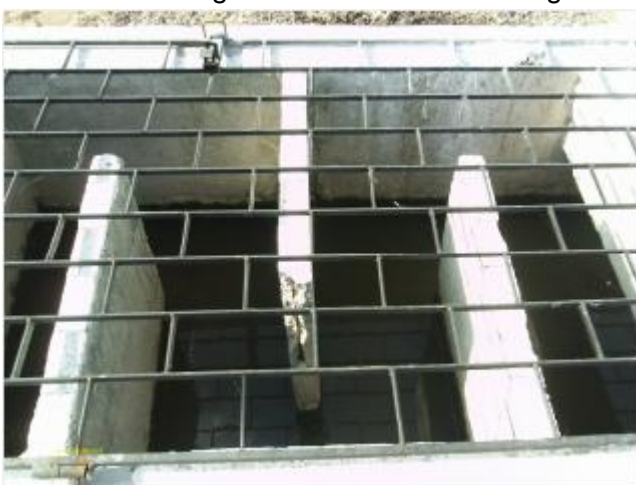
Foto 47 – Chicanas.

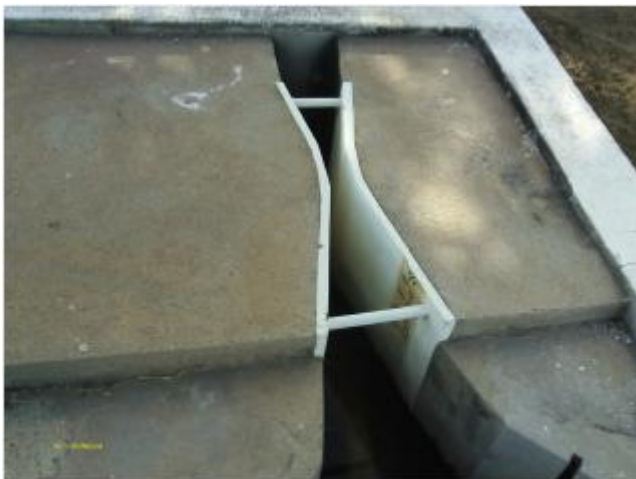
Foto 49 – Calha Parshal.

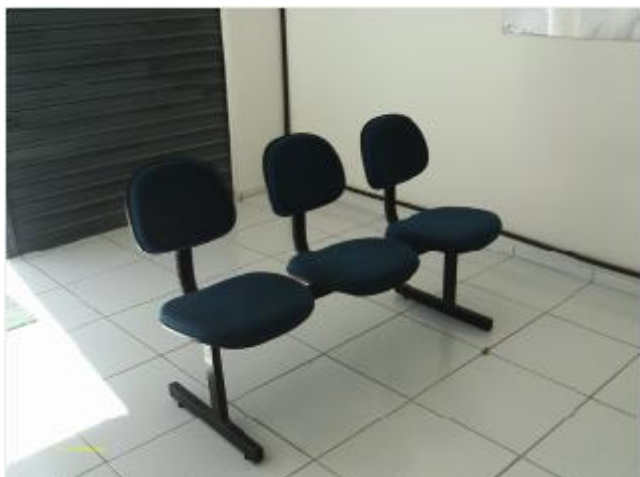
Foto 60 – Loja de atendimento: assentos para usuários em espera.

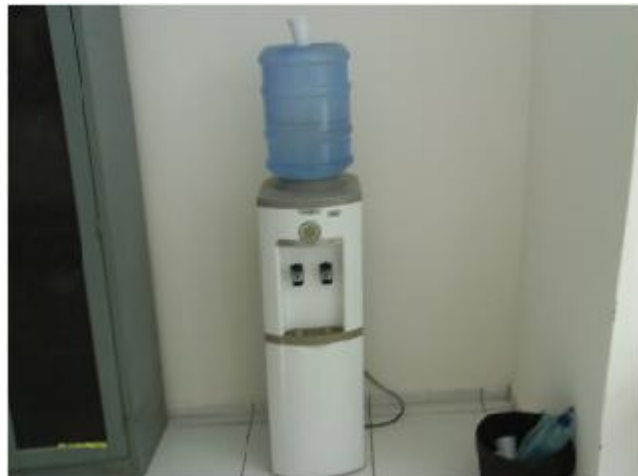
Foto 61 – Loja de atendimento: oferta de água.

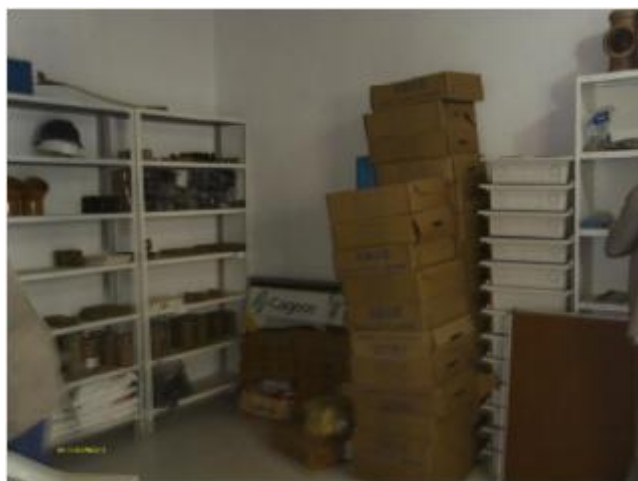
Foto 63 – Almojarifado: armazenamento de materiais.

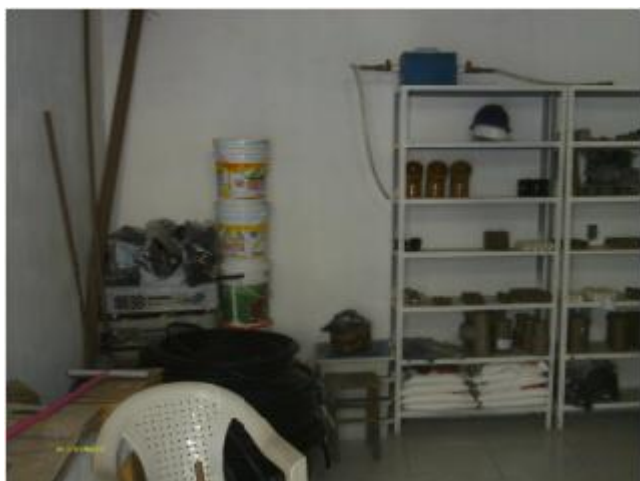
Foto 64 – Almojarifado: armazenamento de materiais.

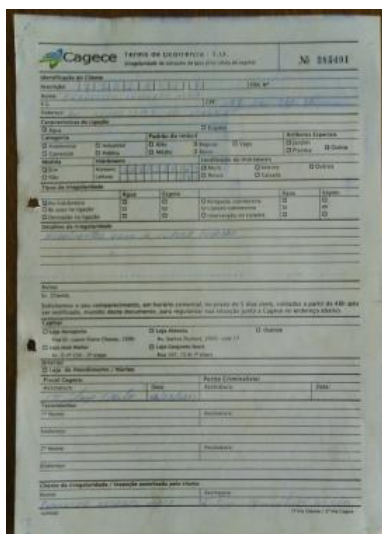
Foto 69 – Pedido de ligação ou religação: datas de vencimento de fatura não estão distribuídas uniformemente.

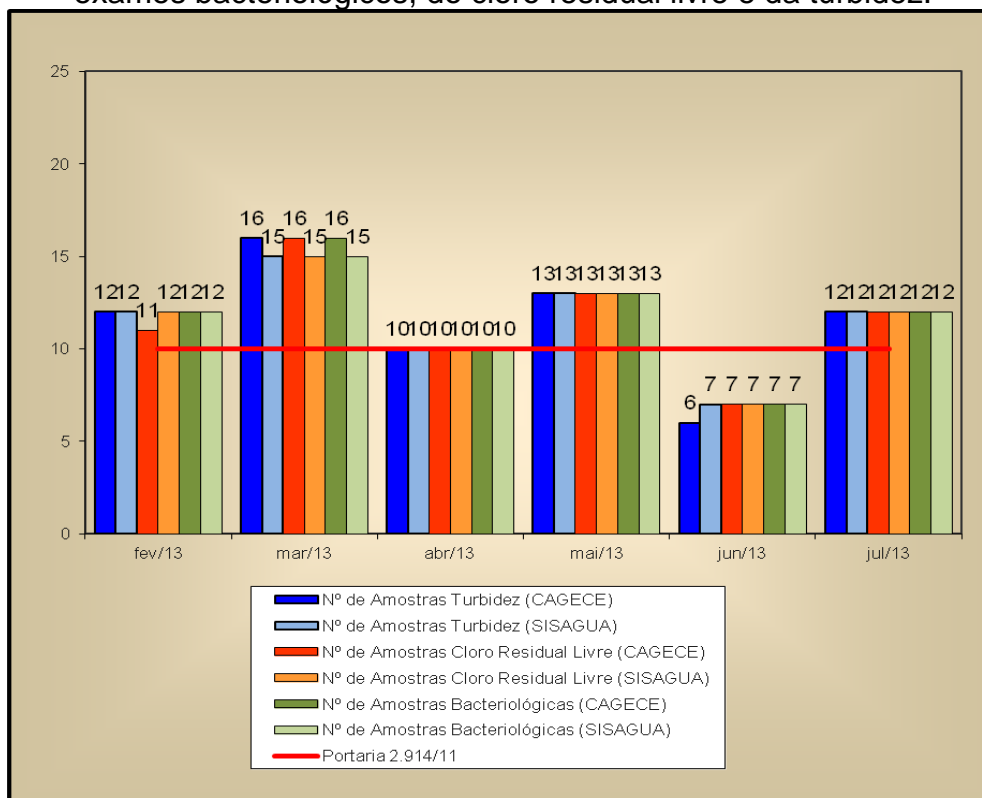
Gráfico 3 – Avaliação do Monitoramento da Qualidade da Água Tratada realizado pela CAGECE na rede de distribuição do SAA de Ocara, no período de fevereiro/2013 a julho/2013 conforme Portaria MS 2.914/11, com relação ao número de amostras dos exames bacteriológicos, do cloro residual livre e da turbidez.
