**RELATÓRIO DE FISCALIZAÇÃO  
RF/CSB/0037/2013**

**Assunto: Fiscalização dos Sistemas de  
Abastecimento de Água e de Esgotamento Sanitário  
do Município de Jaguaribara**

**COORDENADORIA DE SANEAMENTO BÁSICO**

**Fortaleza – CE  
Outubro/2013**

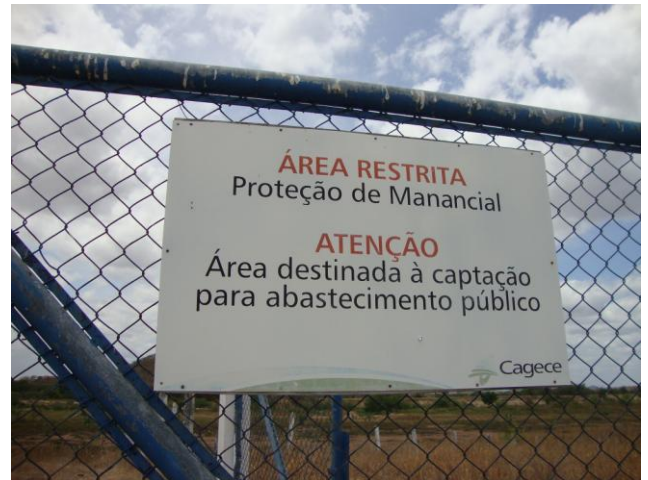
**Foto 2** – Placa indicativa da área destinada à captação para abastecimento público.

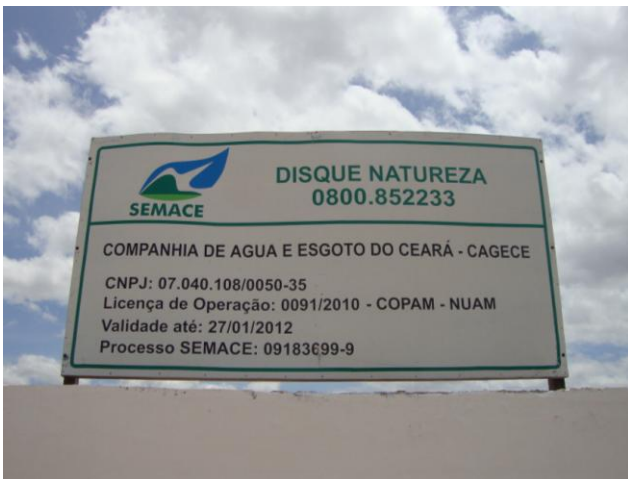
**Foto 8** – Placa de licenciamento ambiental da SEMACE fora do prazo de validade.

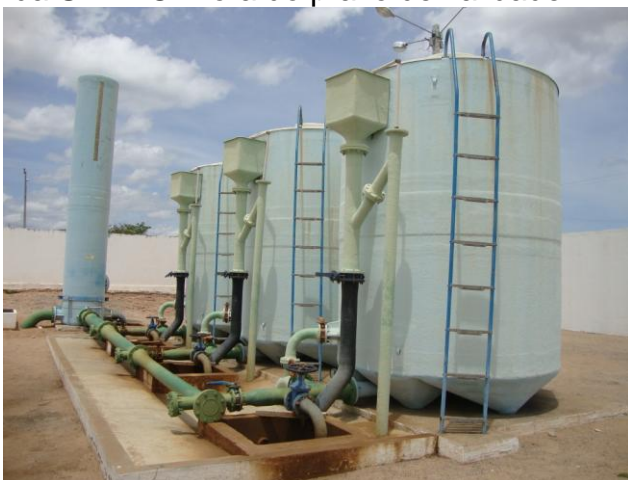
**Foto 10** – Vista dos filtros 01, 02 e 03 de fluxo ascendente.

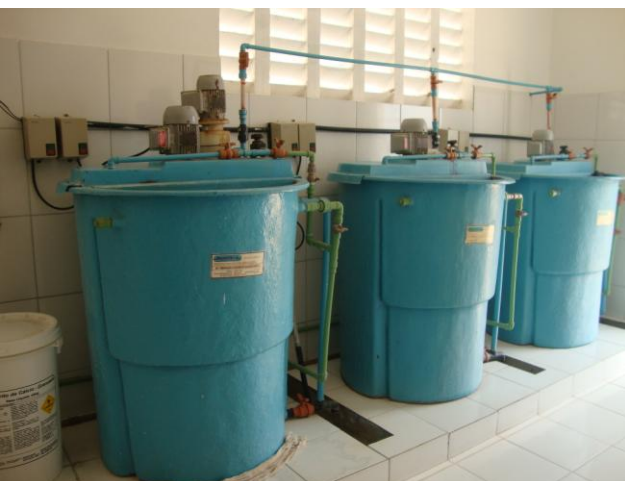
**Foto 16** – Dosadores de polímetro.

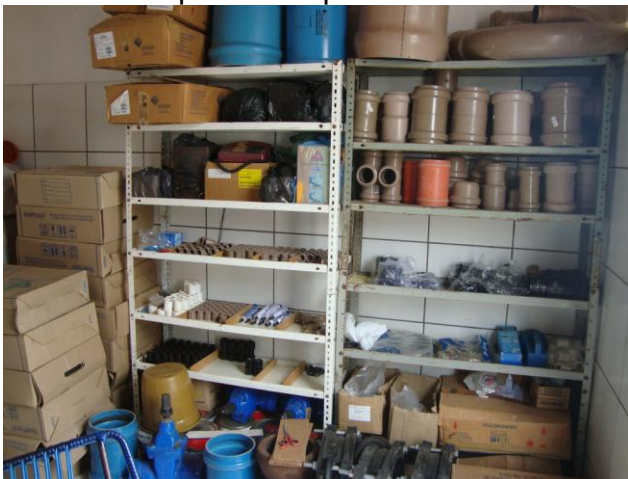
**Foto 20** – Armazenamento de materiais e produtos químico.

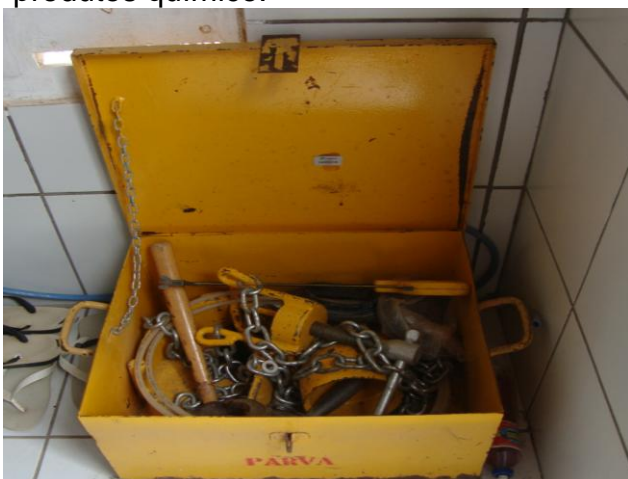
**Foto 22** – Kit de emergência e peças de reposição.

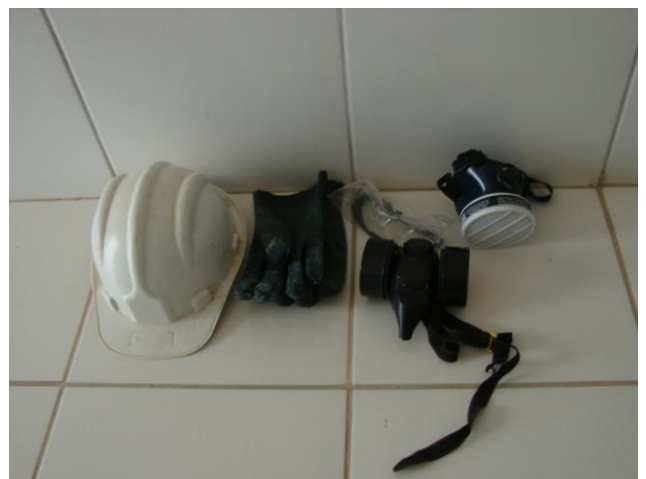
**Foto 23** – EPIs do operador.

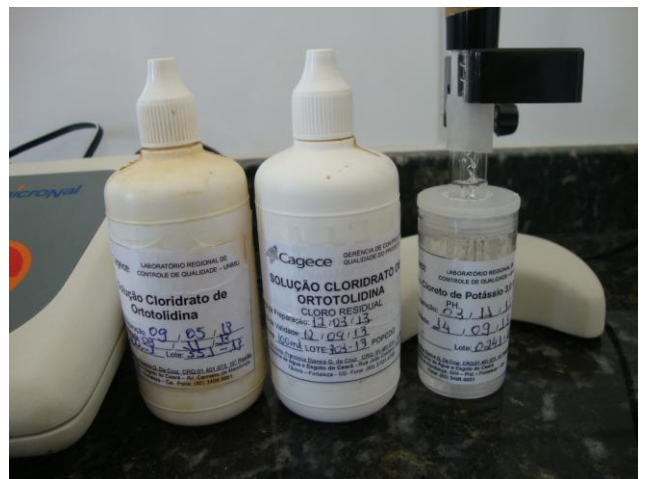
Foto 29 – Reagentes químicos dentro do prazo de validade.

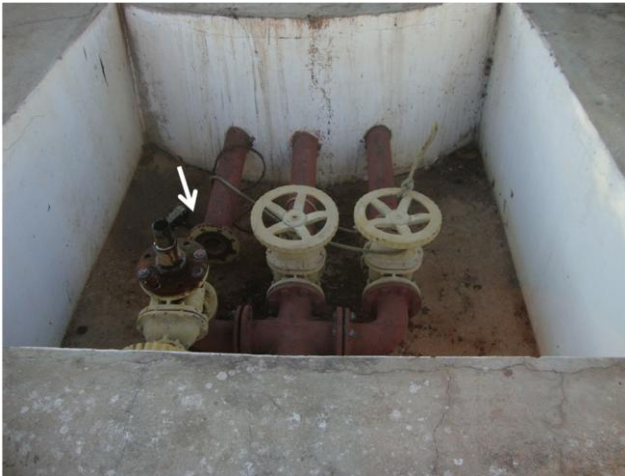
**Foto 94** – EEE-02: registros.

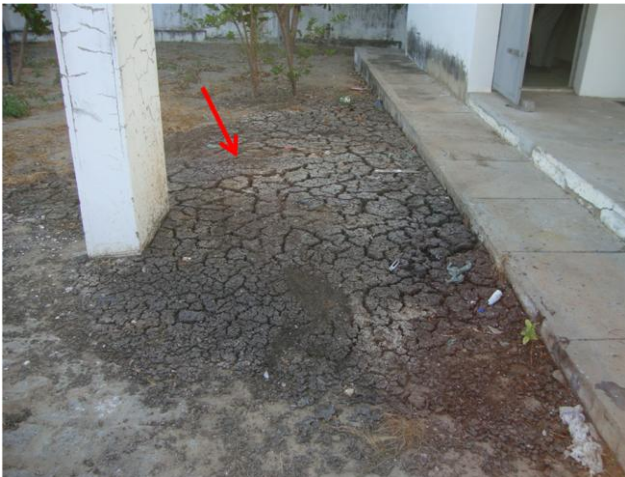
**Foto 96** – EEE-02: leito de secagem.

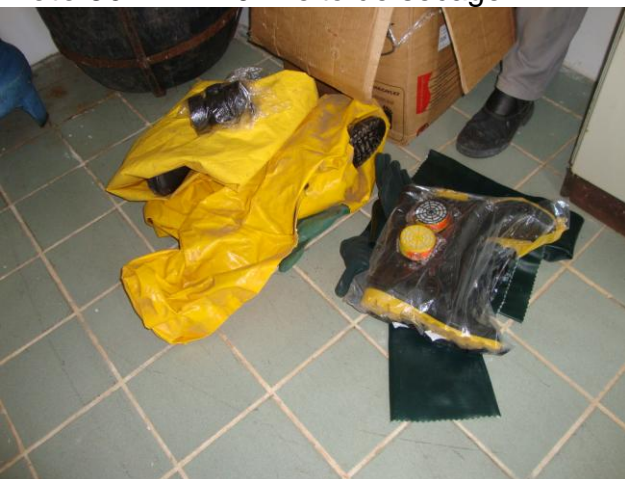
**Foto 98** – EEE-02: EPIs dos operadores.

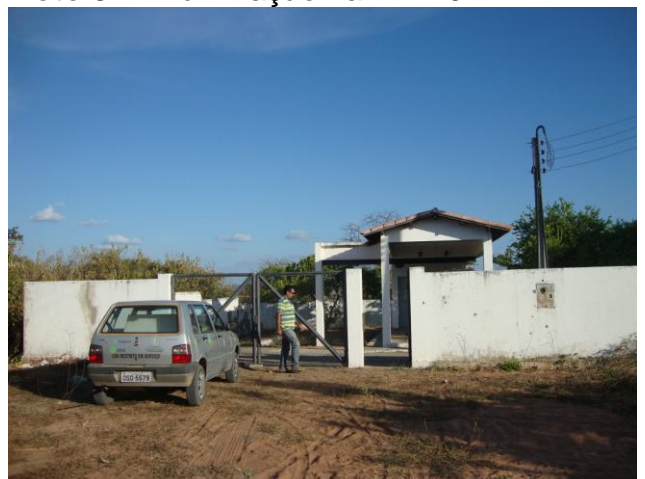
**Foto 99** – EEE-03: vista da externa.

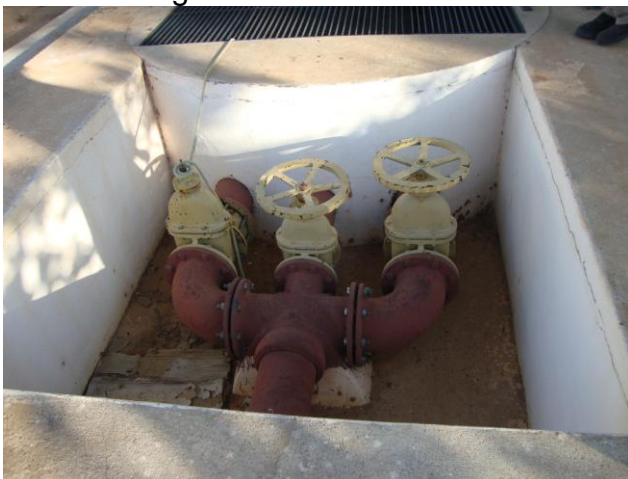
**Foto 104** – EEE-03: registros.

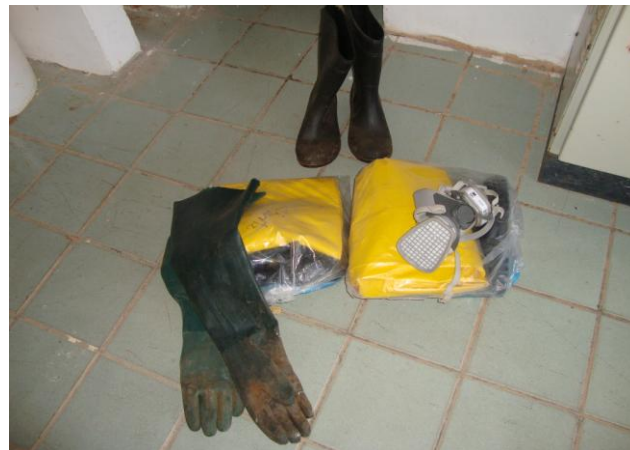
**Foto 107** – EEE-03: EPIs dos operadores.

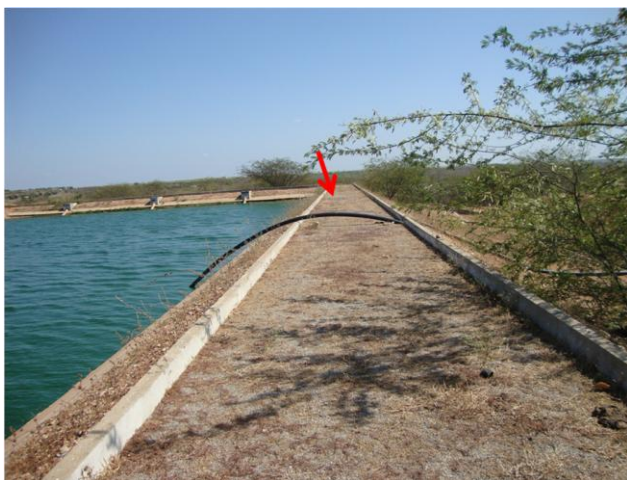
**Foto 108** – Adaptação provisória para a saída do esgoto tratado da lagoa de maturação 02 para o corpo receptor.

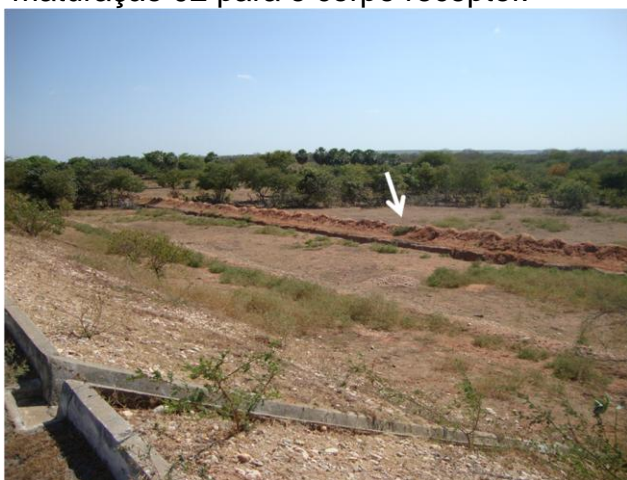
**Foto 110** – Corpo receptor: área da ETE.

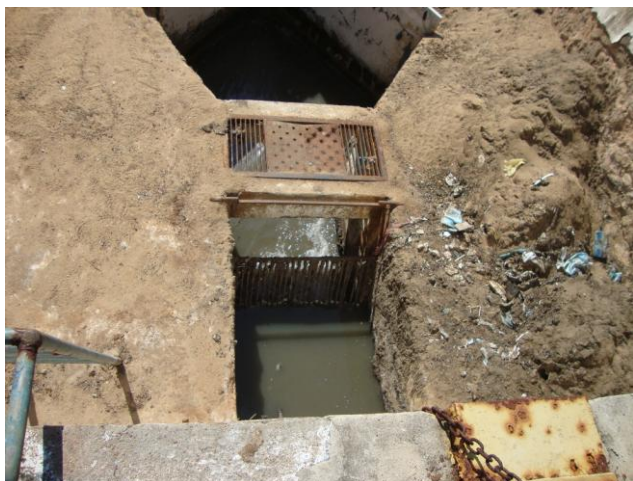
**Foto 113** – ETE: gradeamento.

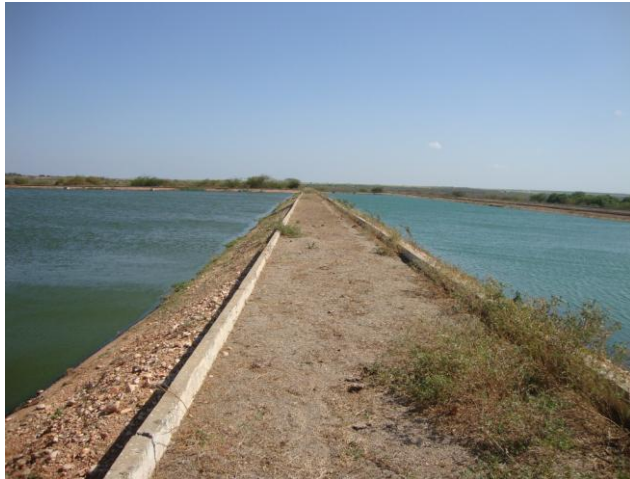
**Foto 117** – ETE: vista das lagoas facultativa e maturação 01, respectivamente.

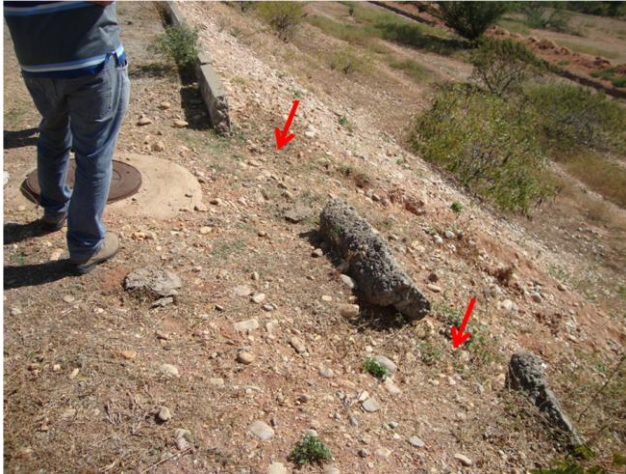
**Foto 129** – ETE: guias da lagoa de maturação 02.

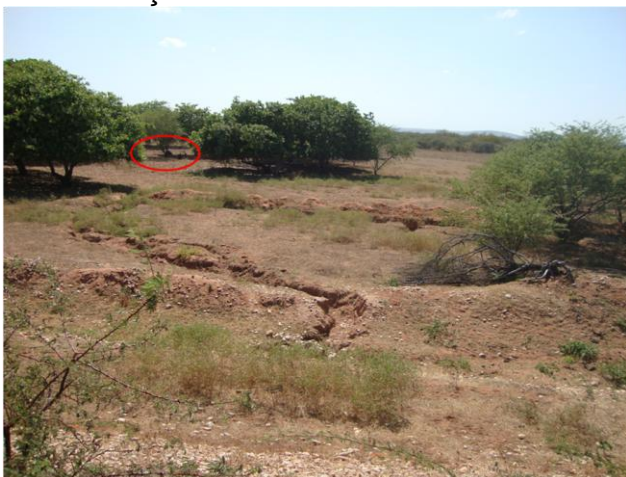
**Foto 133** – Presença de animais no interior da ETE.

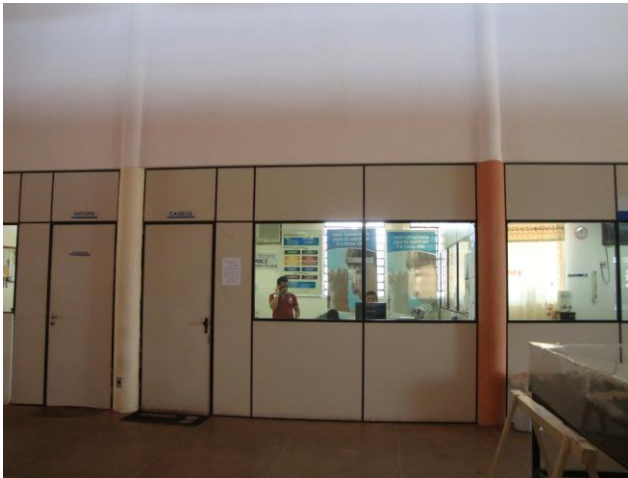
**Foto 134** – Vista externa do escritório/loja de atendimento.

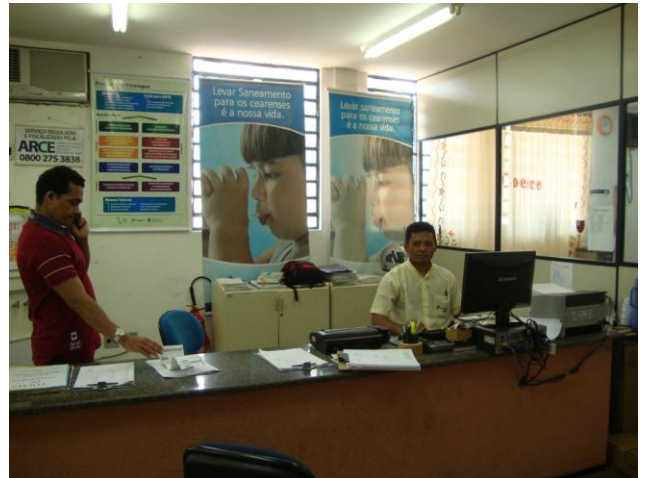
**Foto 135** – Vista interna do escritório/loja de atendimento.

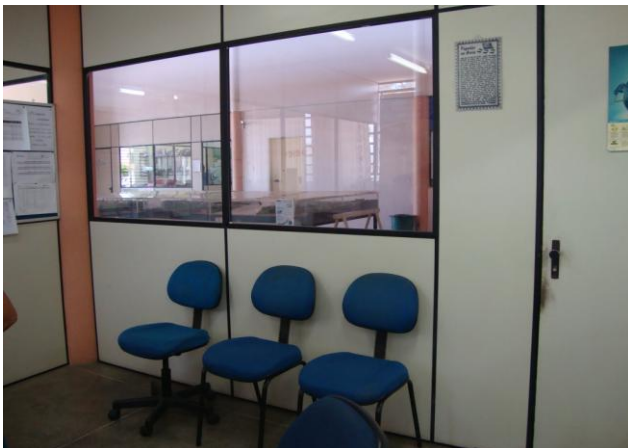
**Foto 136** – Assentos para os usuários em espera de atendimento.

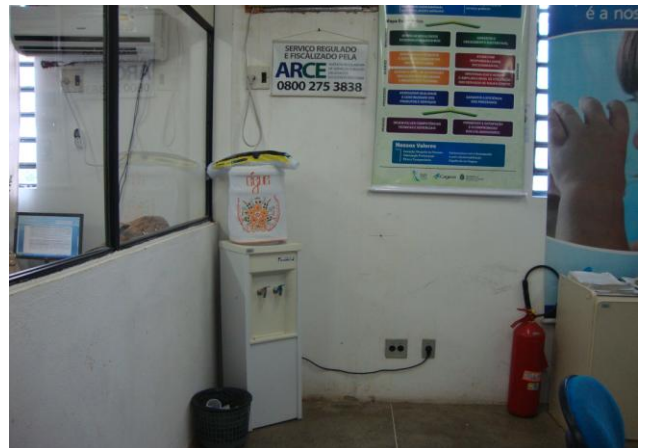
**Foto 137** – Oferta de água para os funcionários e usuários em espera de atendimento.

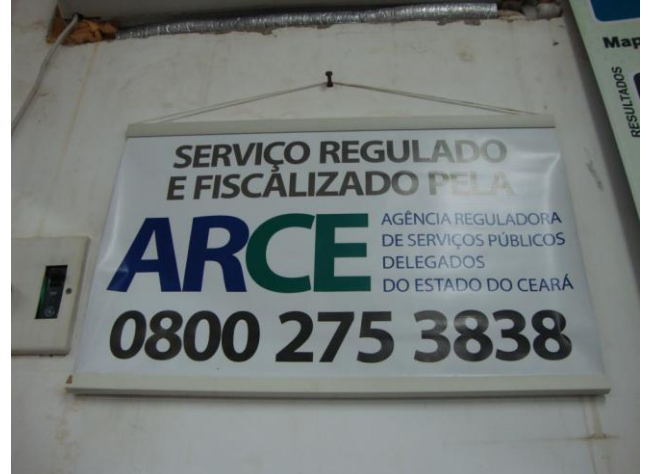
**Foto 165** – Divulgação do teletendimento da ARCE.

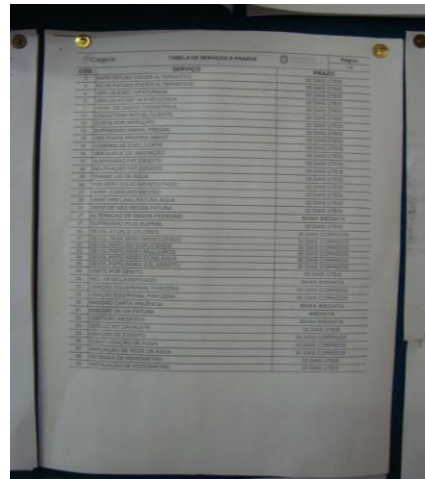
**Foto 167** – Tabela de serviços e prazos fixados no flanelógrafo.

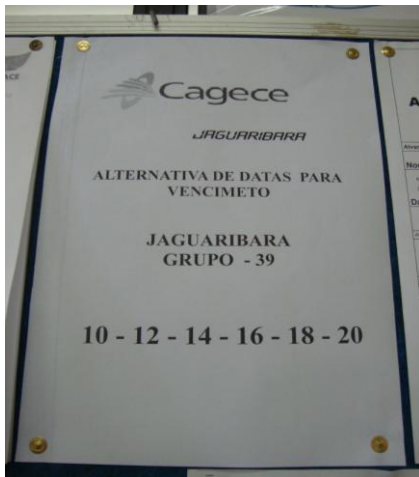
Foto 172 – Divulgação do aviso para vencimento das faturas.

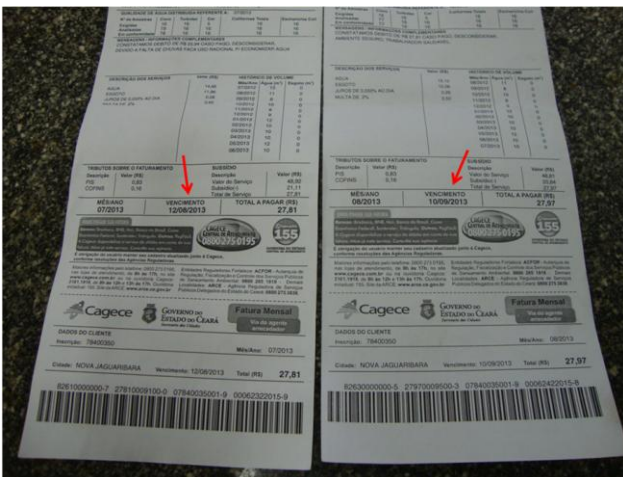
Foto 174 – Apresentação da fatura com data de vencimento.
