**RELATÓRIO DE FISCALIZAÇÃO
RF/CSB/0038/2013**

**Assunto: Fiscalização do Sistema de Abastecimento
de Água do Município de Chaval (Sede) e a
localidade de Passagem**

COORDENADORIA DE SANEAMENTO BÁSICO

Outubro/2013

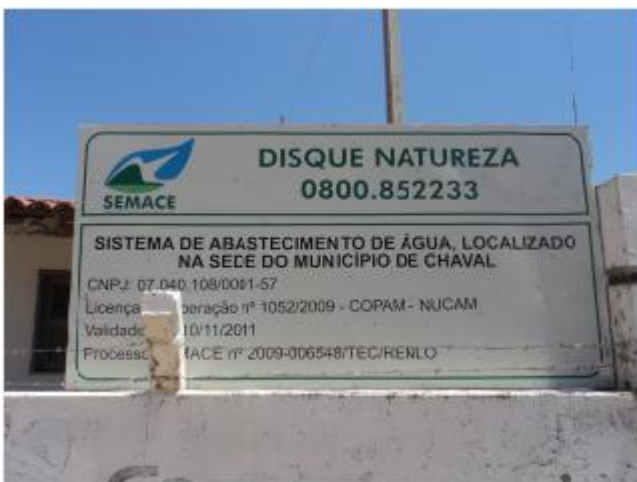
Foto 8 – ETA: Licença de operação-SEMACE com validade até 10/11/2011.

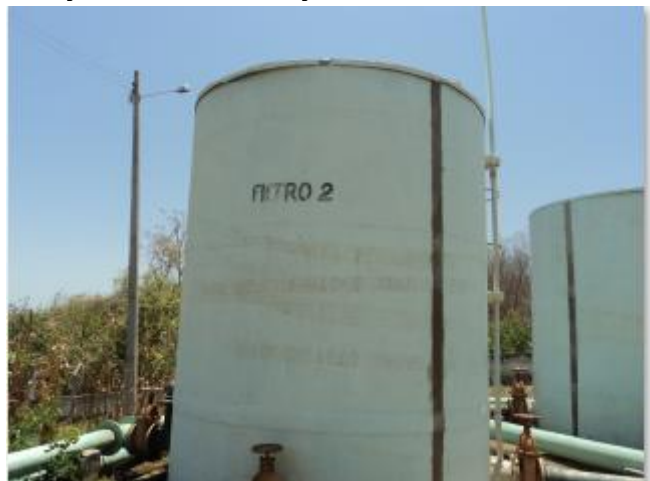
Foto 13 – Filtro 2: identificação.

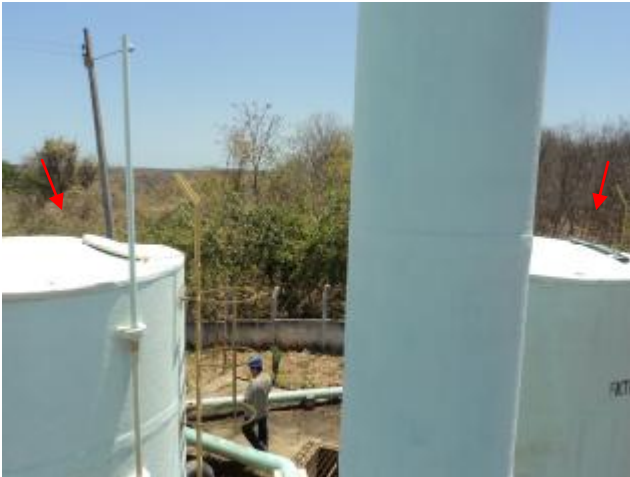
Foto 16 – Filtros 2 e 3: tampas.

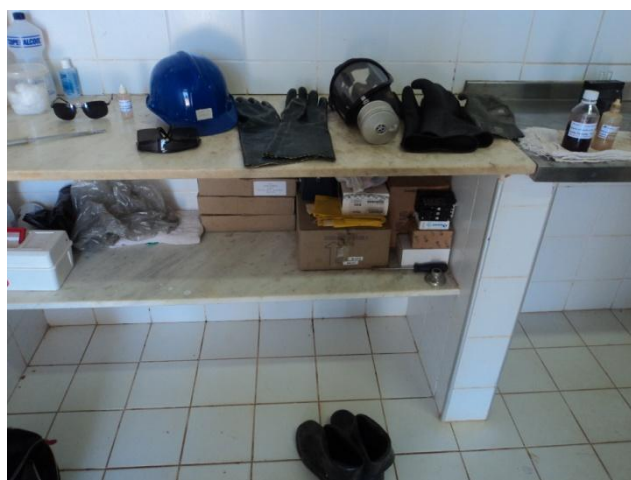
Foto 27 – Laboratório: EPIs do operador.

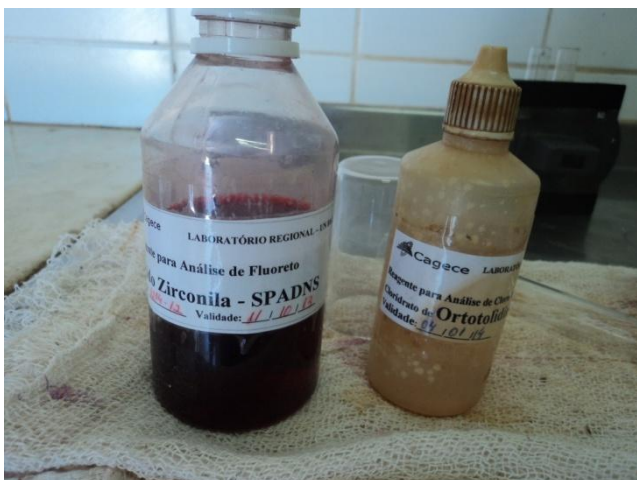
Foto 32 – Laboratório: reagentes dentro do prazo de validade.

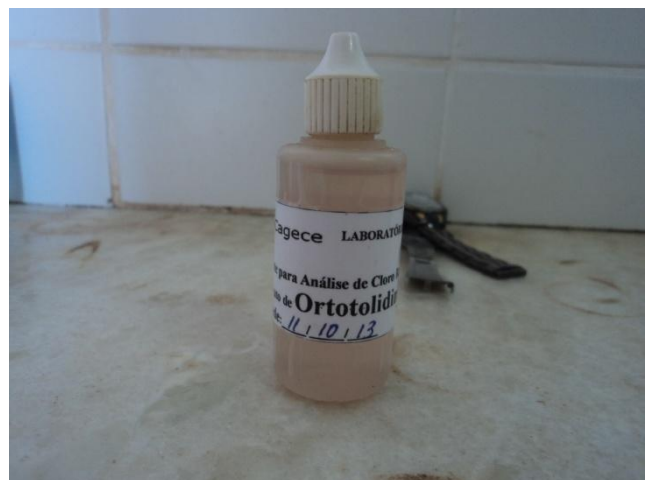
Foto 33 – Laboratório: frasco de ortolidina dentro do prazo de validade.

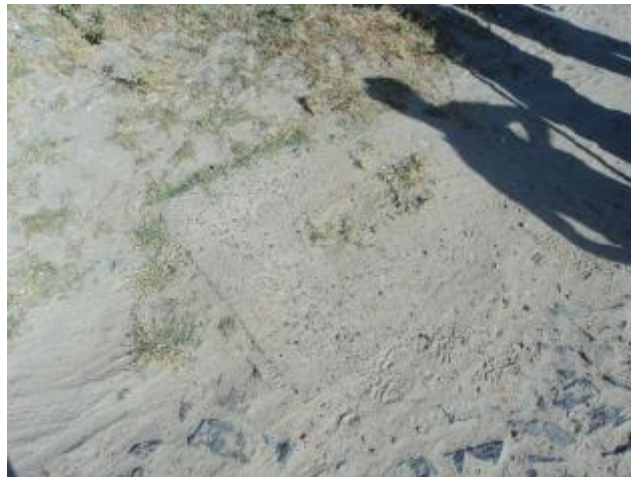
Foto 92 – Registro de descarga coberto pela vegetação na Rua Major Fiel, FNS 1048.

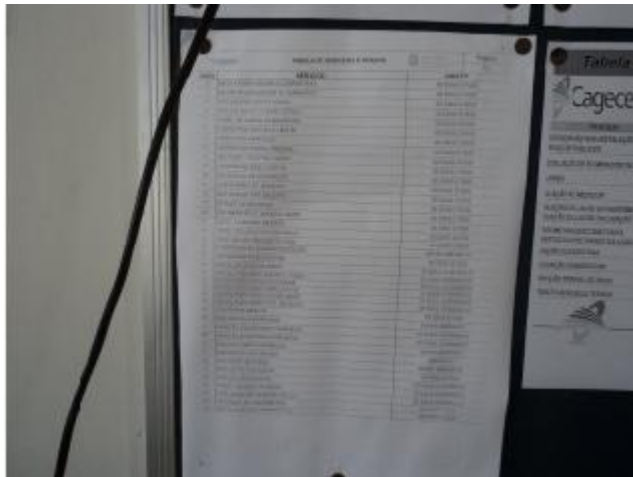
Foto 105 – Atendimento ao cliente: tabelas de preços, prazos e tarifas.

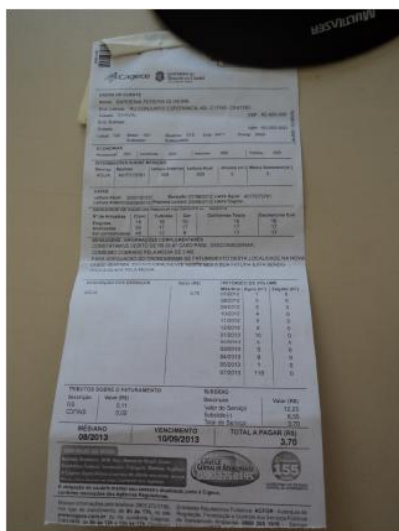
Foto 109 – Leitura/faturamento/arrecadação: apresentação da fatura com informações mínimas.

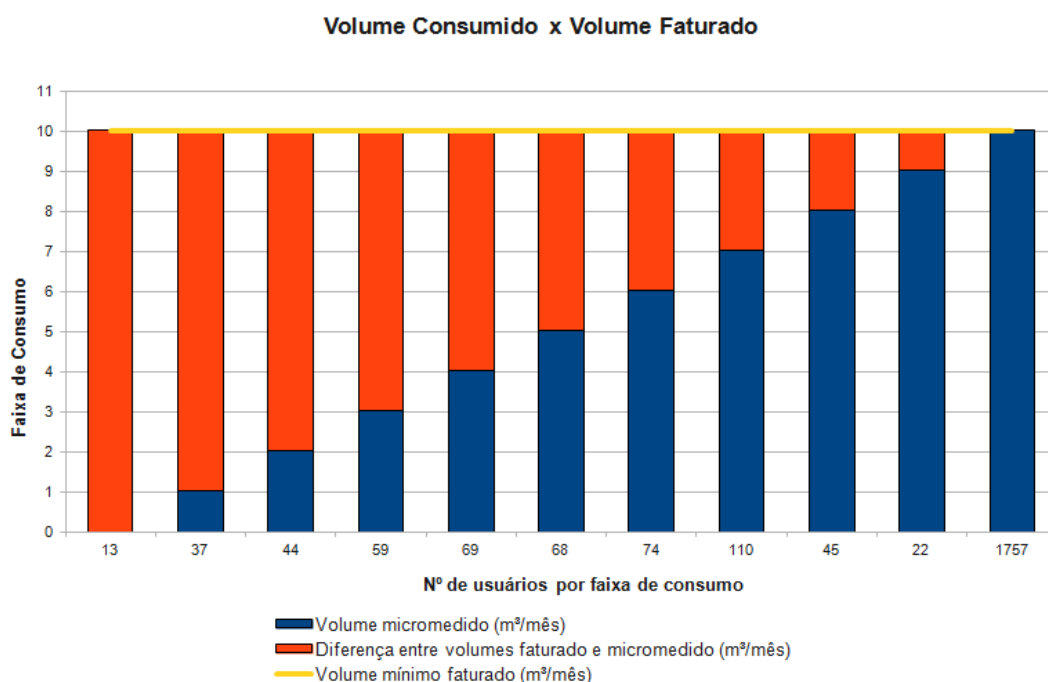
Gráfico 4 – Faturamento em função do volume micromedido (volume medido x faturado) no Sistema de Abastecimento de Água de Chaval (média do período de agosto de 2013).
