**RELATÓRIO DE FISCALIZAÇÃO  
RF/CSB/0038/2014**

**Assunto: Fiscalização dos Sistemas de  
Abastecimento de Água e Esgotamento Sanitário do  
Município de Salitre (sede) e da localidade de Lagoa  
dos Crioulos**

**COORDENADORIA DE SANEAMENTO BÁSICO**

**Maio/2014**

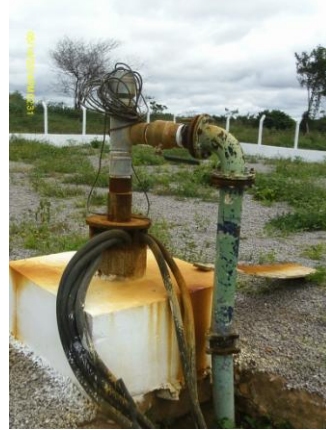
**Foto 2** - PP-05: proteção.

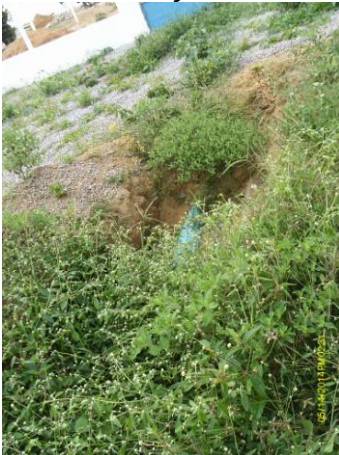
**Foto 3** - PP-05: local para instalação do medidor proporcional sem caixa.

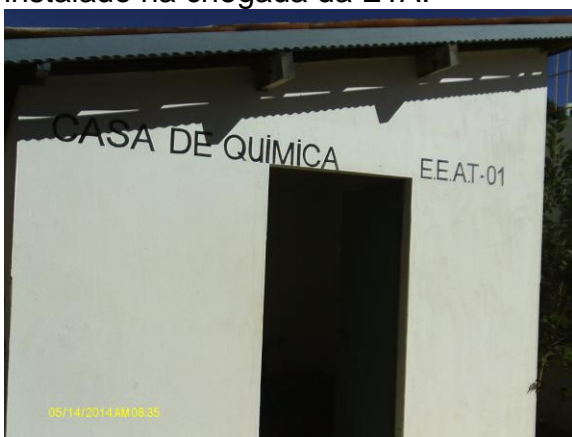
**Foto 8** - Casa de química: identificação.

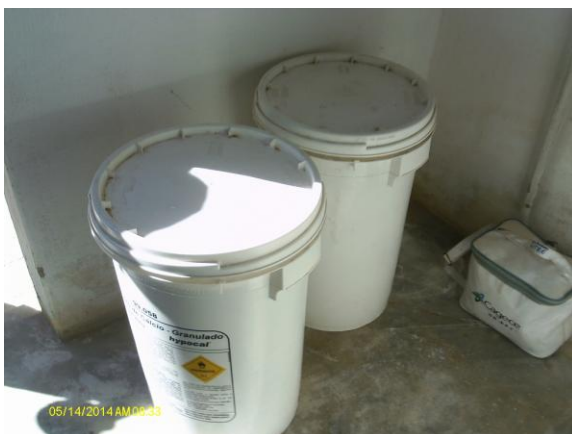
**Foto 10** - Casa de química: hypocal armazenado.

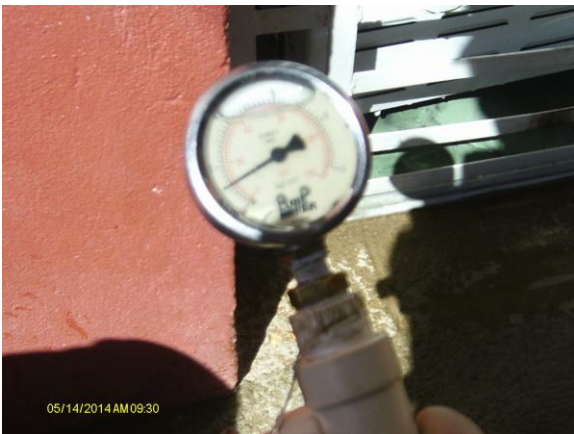
**Foto 38** - Medição instantânea de pressão na rede de distribuição: Rua José Dionísio Filho, 104.

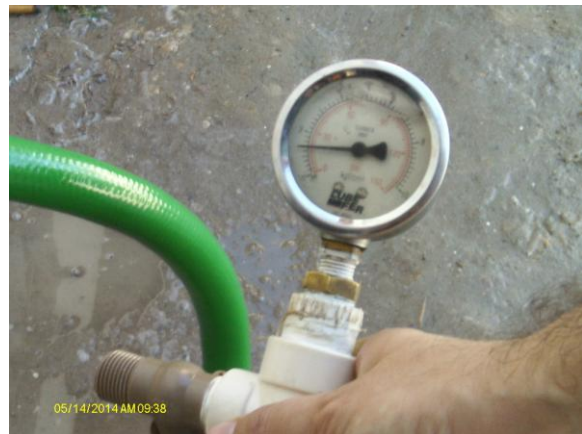
**Foto 39** - Medição instantânea de pressão na rede de distribuição: Conjunto Novo Salitre, S/N.

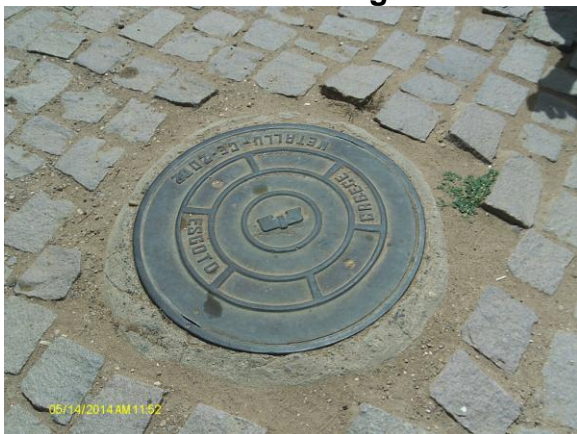
Foto 42 - PV localizado na Rua Carvalho.

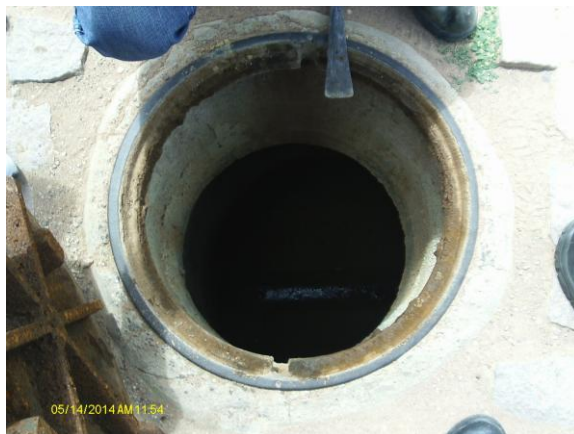
Foto 43 - PV localizado na Rua Carvalho.

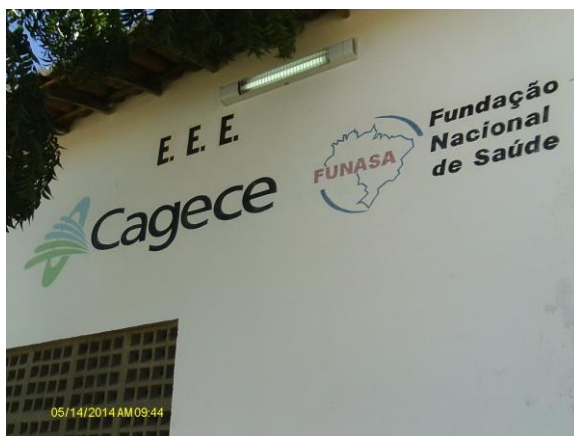
Foto 45 - EEE-01: identificação.

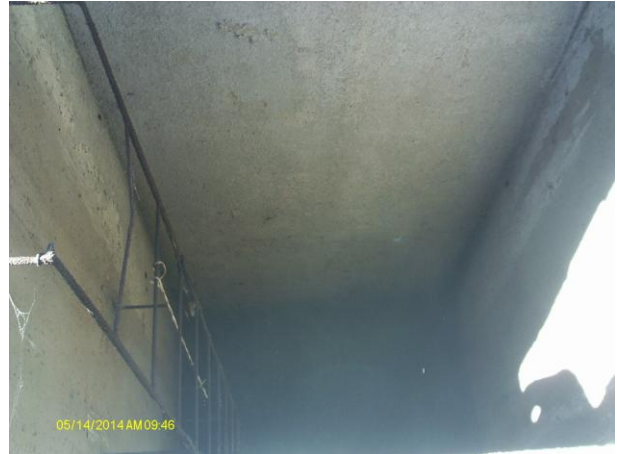
**Foto 47** - EEE-01: gradeamento.

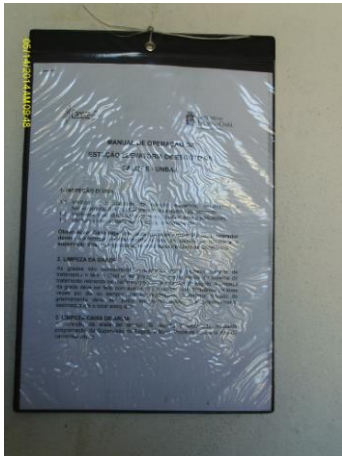
**Foto 52** - EEE-01: manual de operação da EEE.

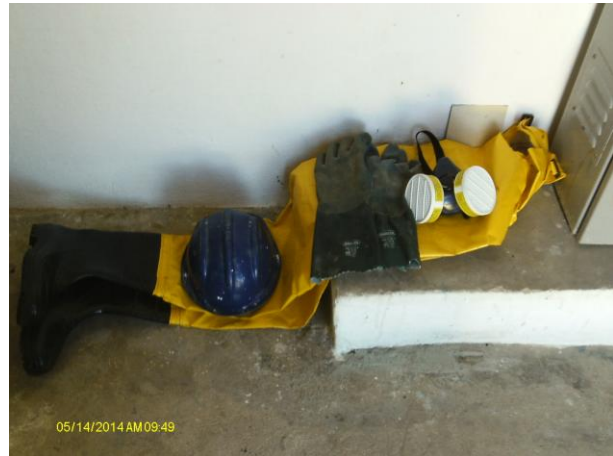
**Foto 53** - EEE-01: EPIs do operador.

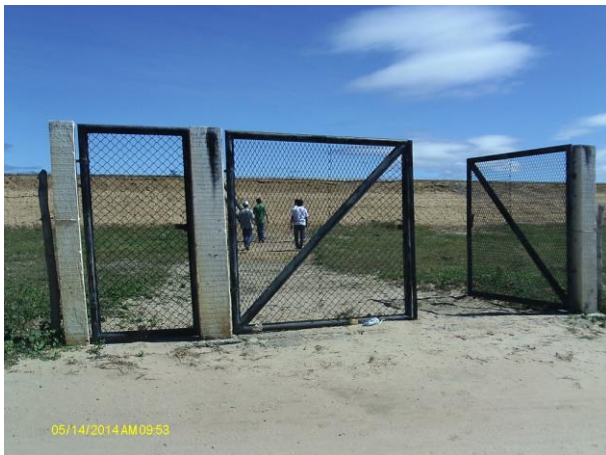
**Foto 55** - ETE: acesso e delimitação da área.

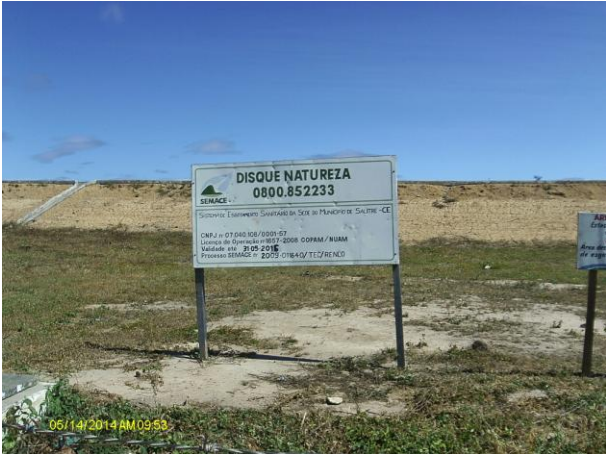
**Foto 57** - ETE: placa com informações da licença de operação da SEMACE para ETE Salitre.

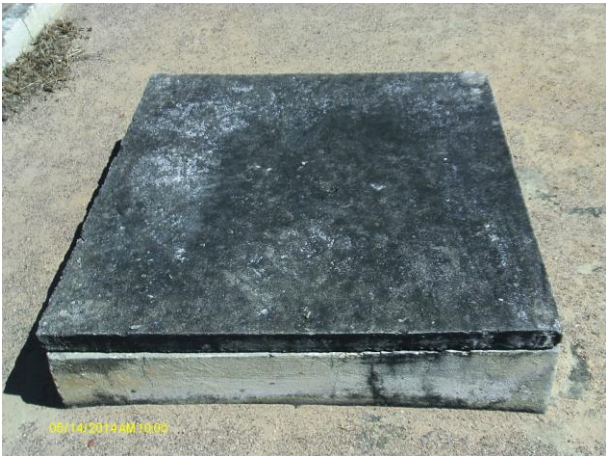
**Foto 59** - ETE: PV (1).

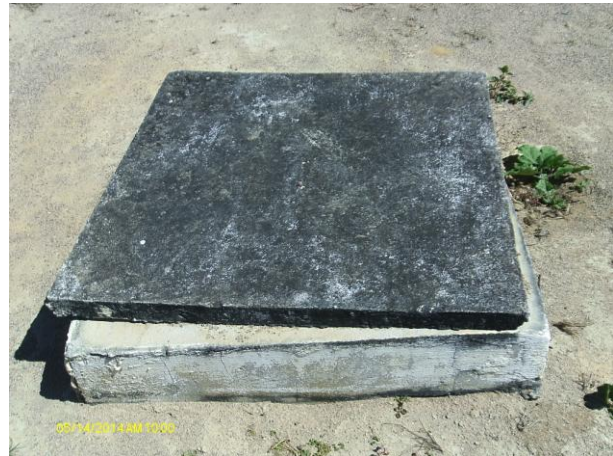
**Foto 60** - ETE: PV (2).

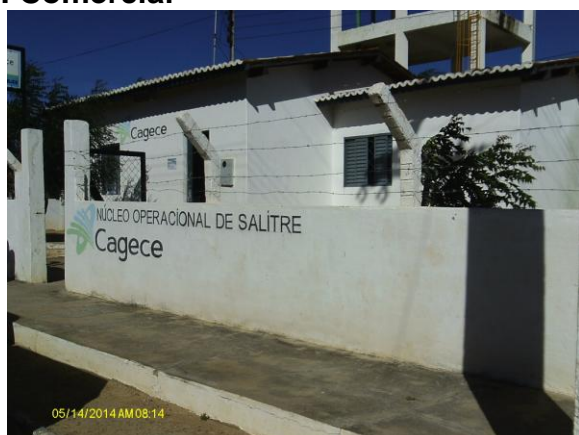
**Foto 67** - Comercial/escritório: identificação.

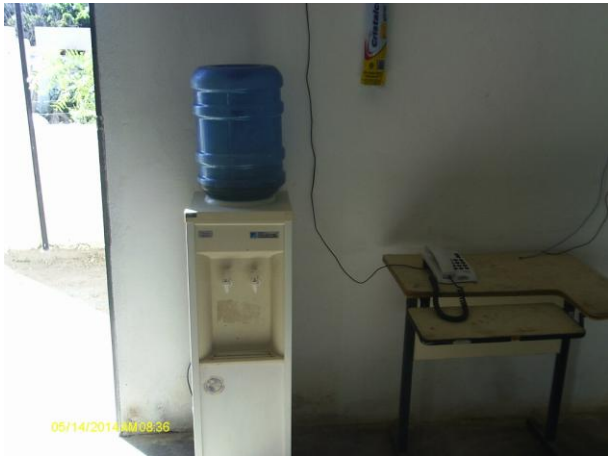
**Foto 69** - Comercial/escritório: oferta de água para servidores e usuários.

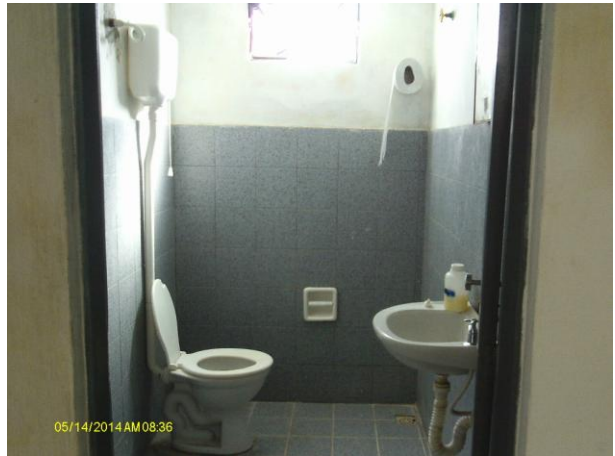
**Foto 70** - Comercial/escritório: instalações sanitárias.
