**RELATÓRIO DE FISCALIZAÇÃO  
RF/CSB/0039/2014**

**Assunto: Fiscalização dos Sistemas de  
Abastecimento de Água e de Esgotamento Sanitário  
do Município de Cascavel (Sede)**

**COORDENADORIA DE SANEAMENTO BÁSICO**

**Maio/2014**

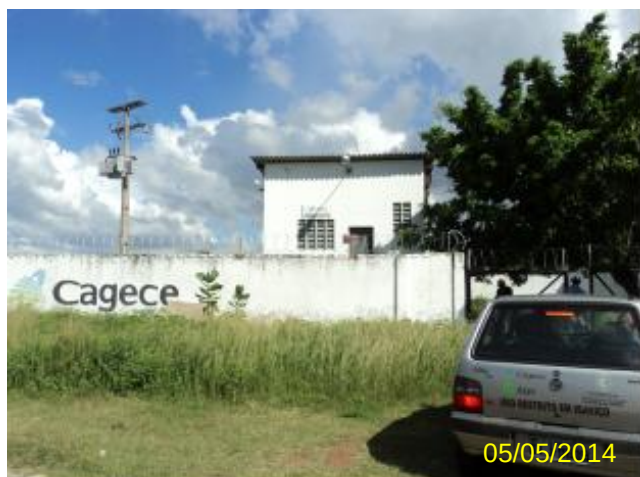
**Foto 1** – Rio Choró: delimitação e identificação.

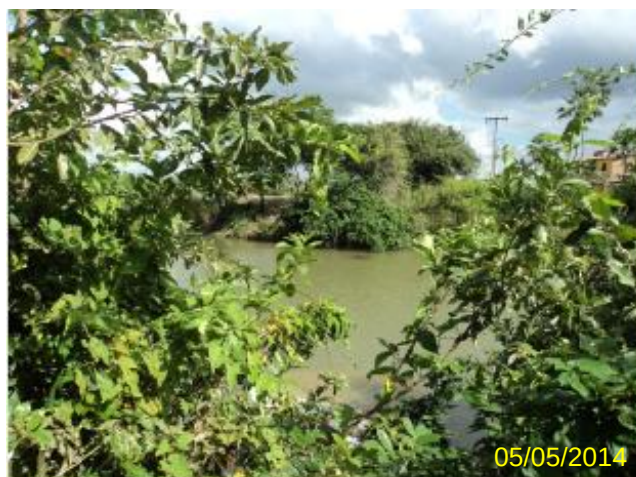
**Foto 2** – Rio Choró: vista geral.

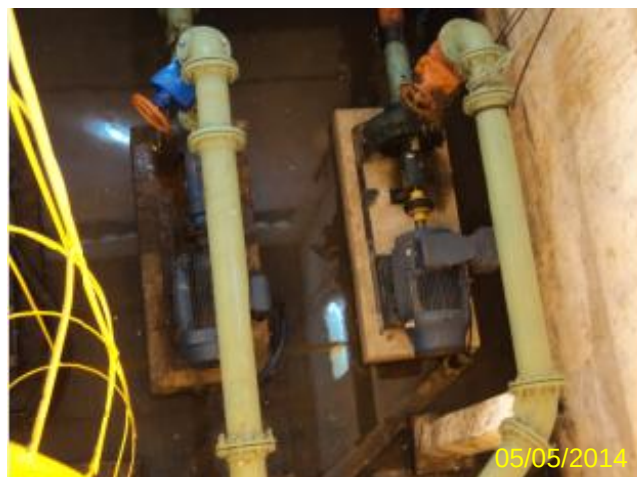
**Foto 6** – EEAB-01: conjunto moto-bomba com reserva.

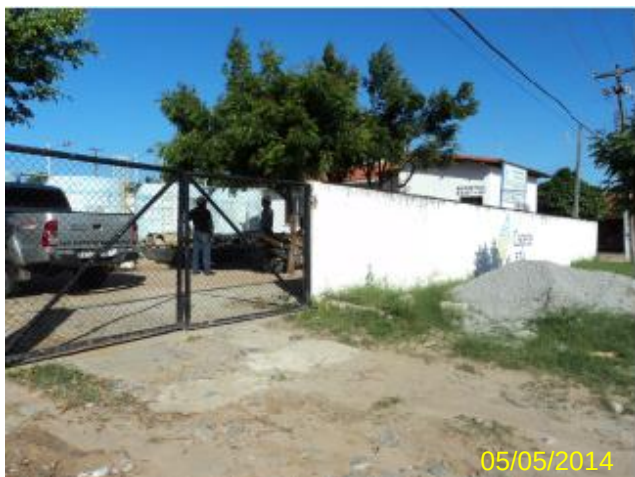
**Foto 17** – ETA: área de acesso.

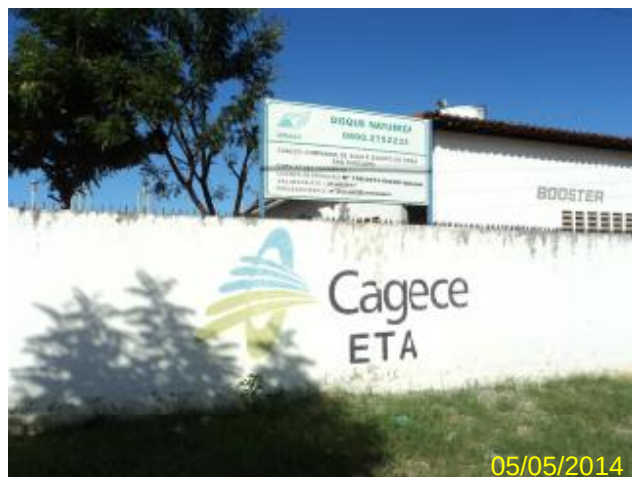
**Foto 18** – ETA: identificação.

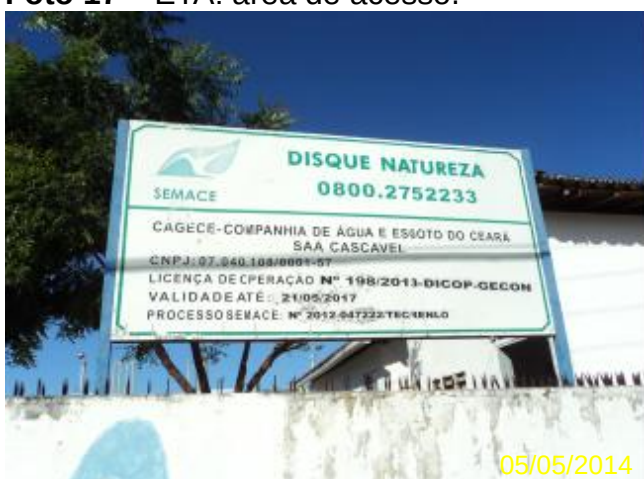
**Foto 19** – ETA: placa do licenciamento ambiental com validade até 21/05/2017.

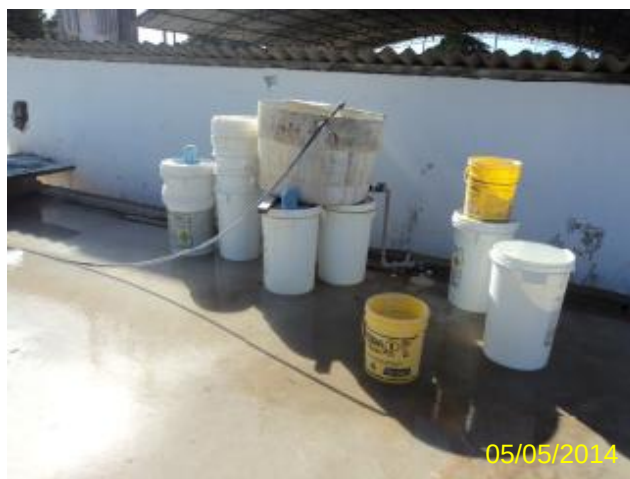
**Foto 36** – Casa de química: aplicação de hypocal – tanque localizado em cima do reservatório.

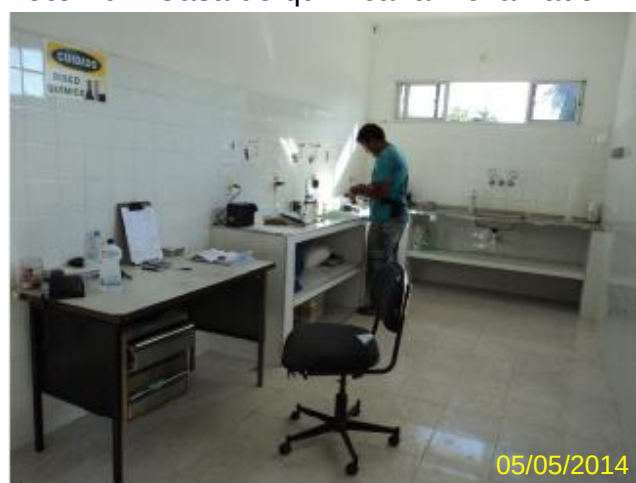
**Foto 42** – Laboratório: vista geral.

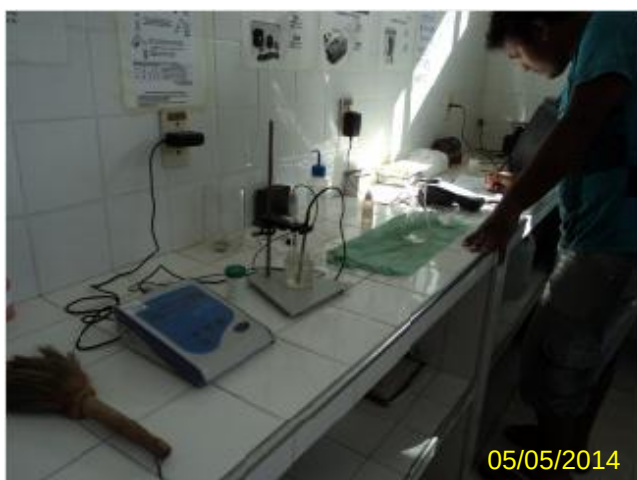
**Foto 43** – Laboratório: equipamentos para ensaios físico-químicos.

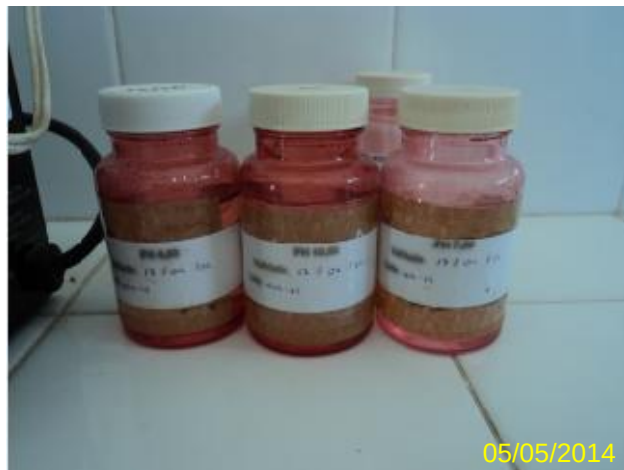
**Foto 46** – Laboratório: reagentes dentro do prazo de validade.

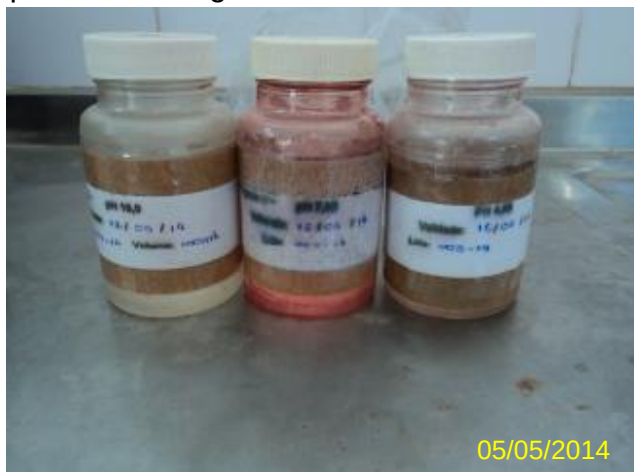
**Foto 47** – Laboratório: reagentes dentro do prazo de validade.

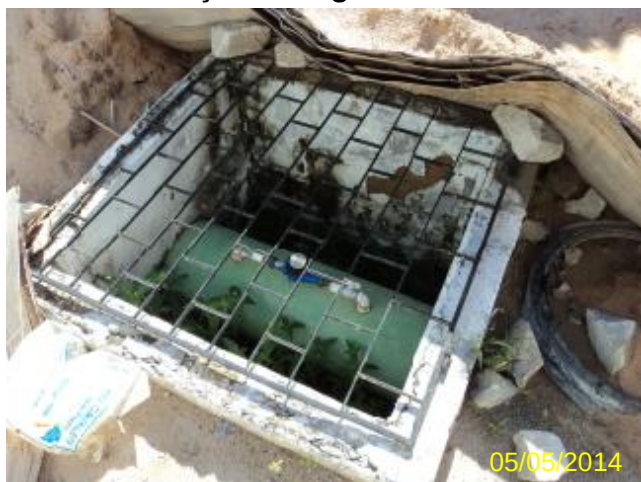
**Foto 48** – AAT: medidor proporcional.

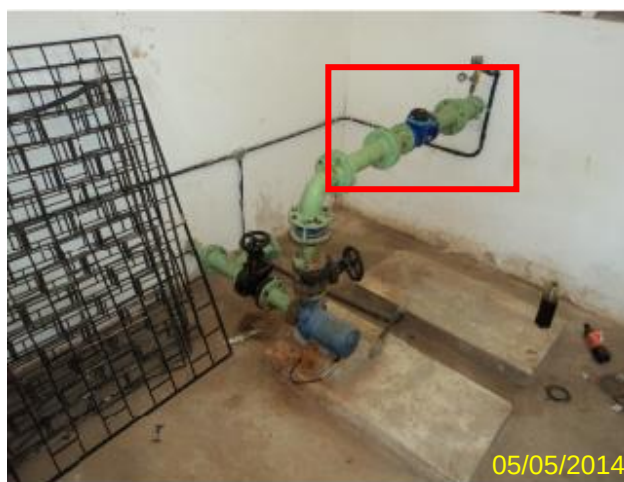
**Foto 49** – AAT: macromedidor na saída da EEAT-02.

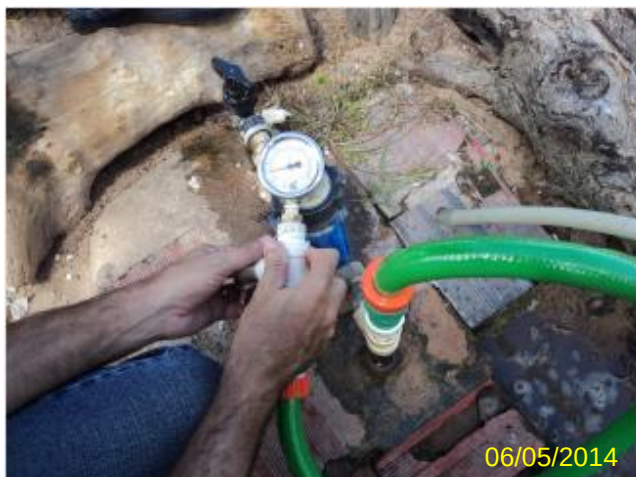
**Foto 84** – RDA: medição instantânea de pressão na R. Alzira Gomes, 5.

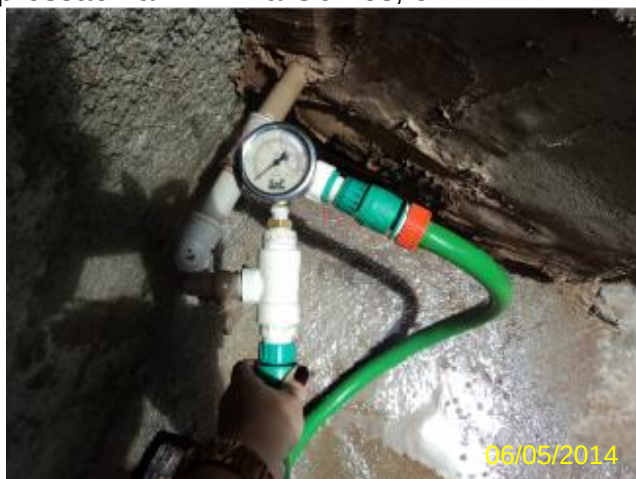
**Foto 86** – RDA: medição instantânea de pressão na R. Manoel Antônio da Silva, 2483.

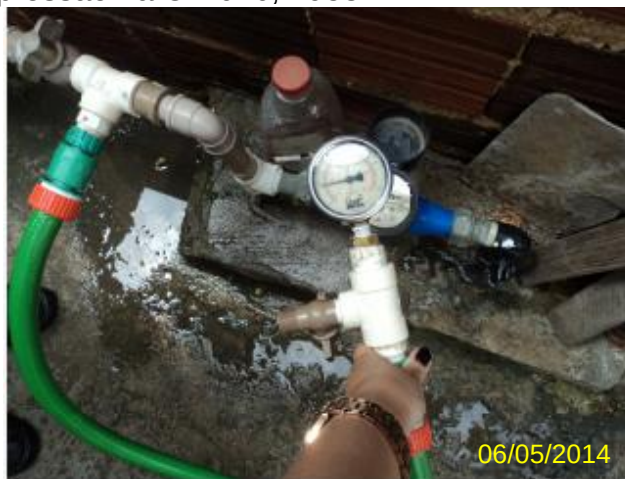
**Foto 87** – RDA: medição instantânea de pressão na Av. Chanceler Edson Queiroz, 1866.

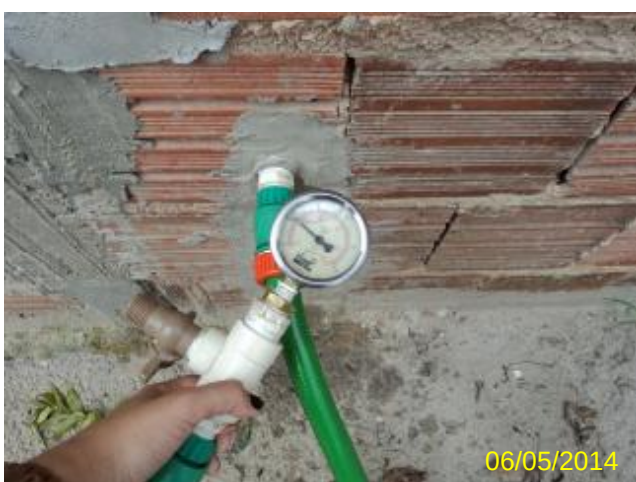
**Foto 88** – RDA: medição instantânea de pressão na R. Francisco Pereira de Araújo, s/n.

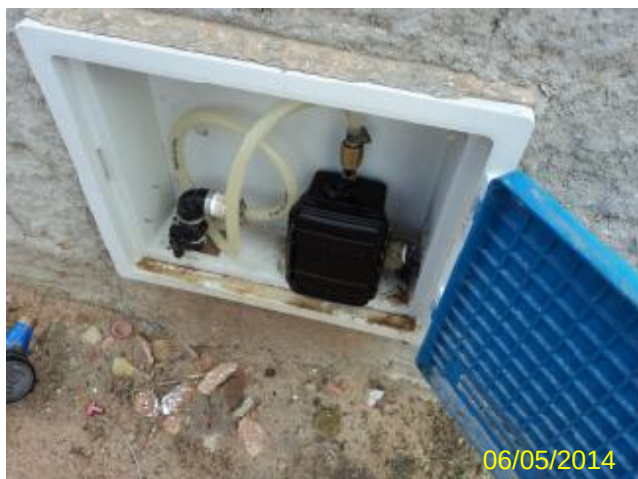
**Foto 90** – RDA: medição contínua de pressão na R. Sebastião Xavier, 2084.

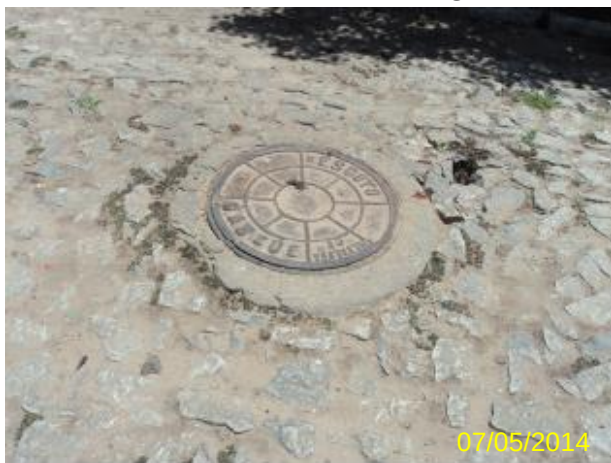
**Foto 101** – RDA: R. Padre Maximiniano – problemas frequentes de rompimento da tubulação.

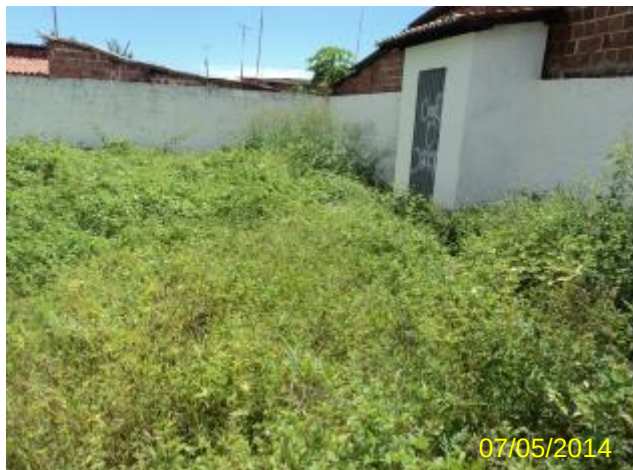
- i. A elevatória de esgoto EEE-Vila Xexéu não está identificada (Anexo B, item 16);
- j. A elevatória de esgoto EEE-Vila Xexéu apresenta portão de acesso danificado, pintura deteriorada e área coberta por vegetação (Anexo B, item 17);

**Foto 107** – EEE-Vila Xexeu: área coberta pela vegetação.

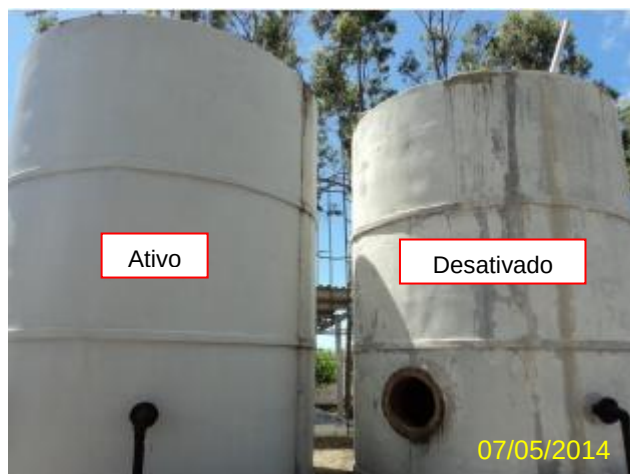
**Foto 120** – ETE-Mutirão: reatores.

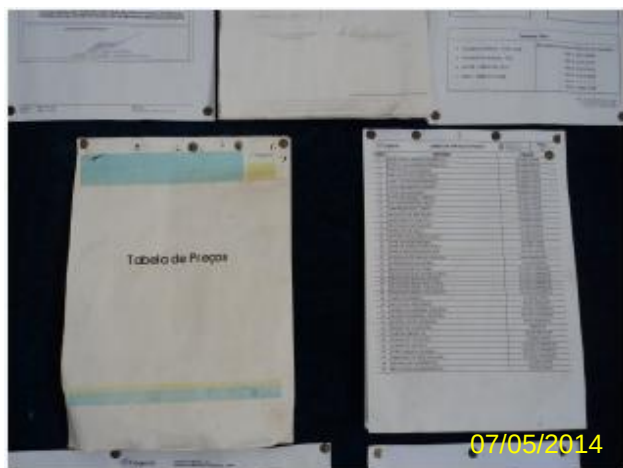
**Foto 144** – Atendimento ao cliente: resolução ARCE e código de defesa do consumidor.

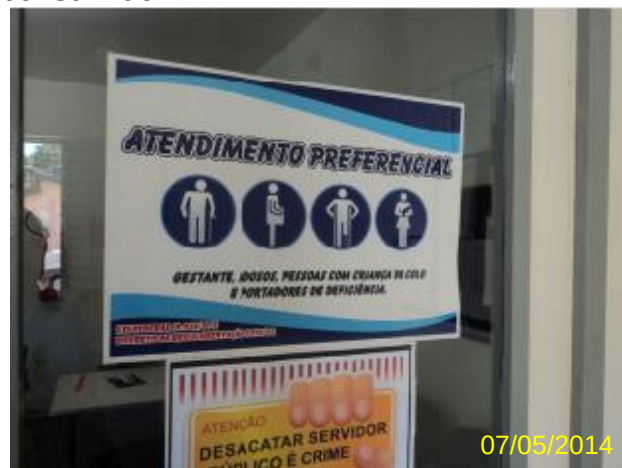
**Foto 145** – Atendimento ao cliente: tabelas de preços, prazos e tarifas.

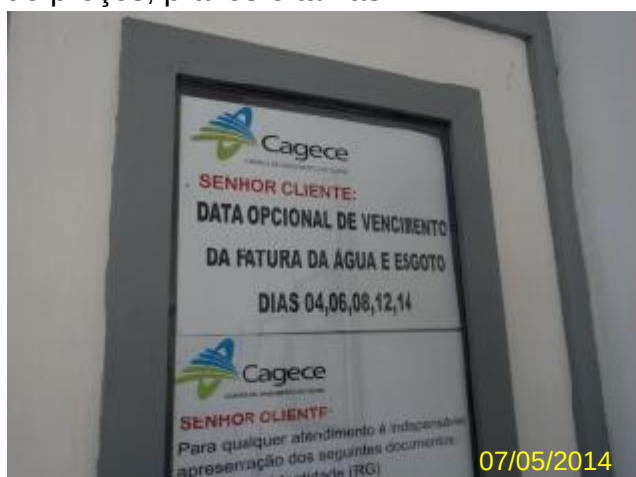
**Foto 146** – Atendimento ao cliente: aviso de atendimento prioritário.

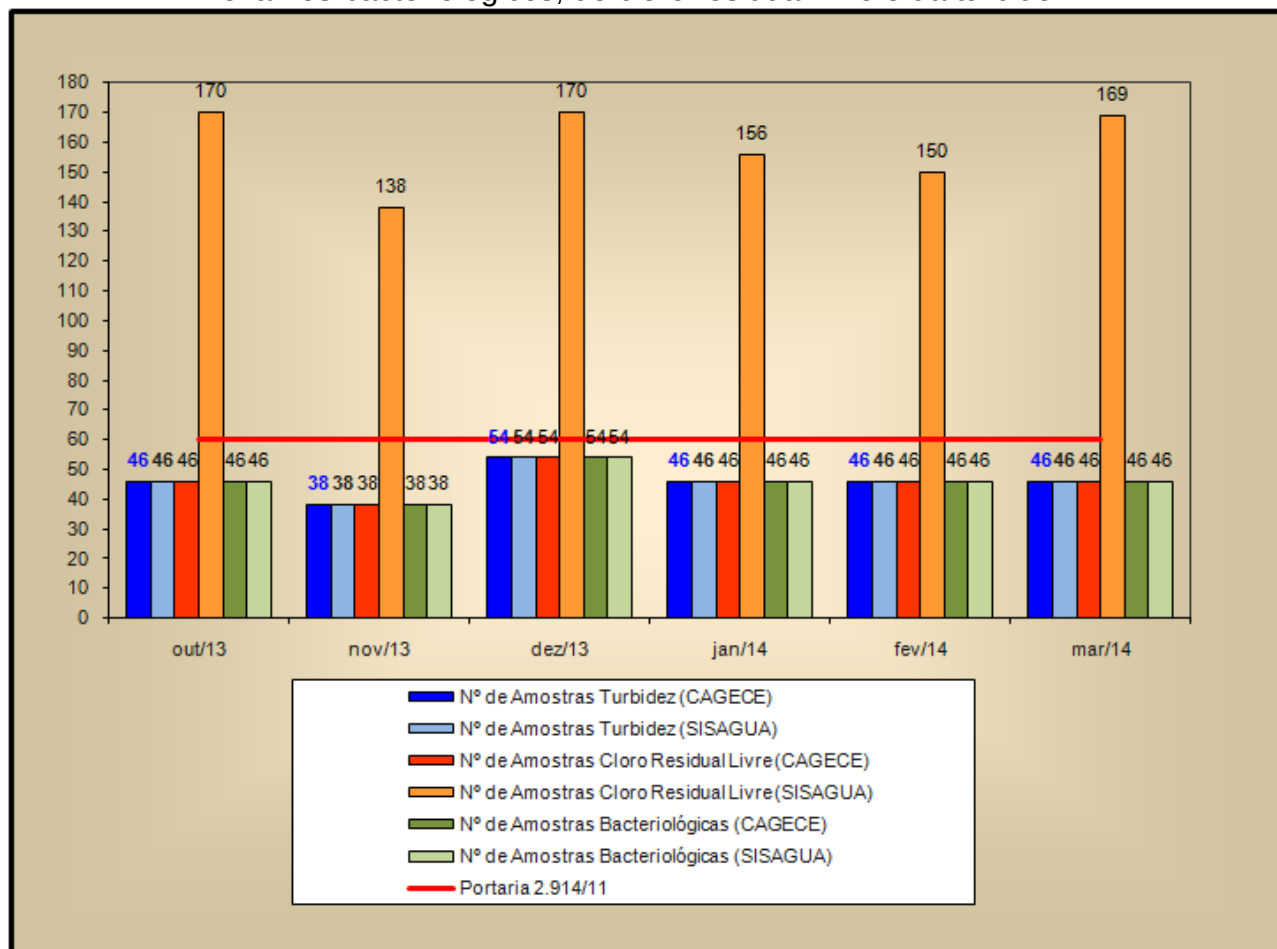
**Gráfico 5** – Avaliação do Monitoramento da Qualidade da ÁGUA TRATADA realizado pela CAGECE na rede de distribuição do SAA de Cascavel, no período de outubro/2013 a março/2014 conforme Portaria MS 2.914/11, com relação ao número de amostras dos exames bacteriológicos, do cloro residual livre e da turbidez.
