**RELATÓRIO DE FISCALIZAÇÃO
RF/CSB/0040/2013**

Assunto: Fiscalização do Sistema de Abastecimento
de Água e de Esgotamento Sanitário da Localidade
de Bitupitá do Município de Barroquinha

COORDENADORIA DE SANEAMENTO BÁSICO

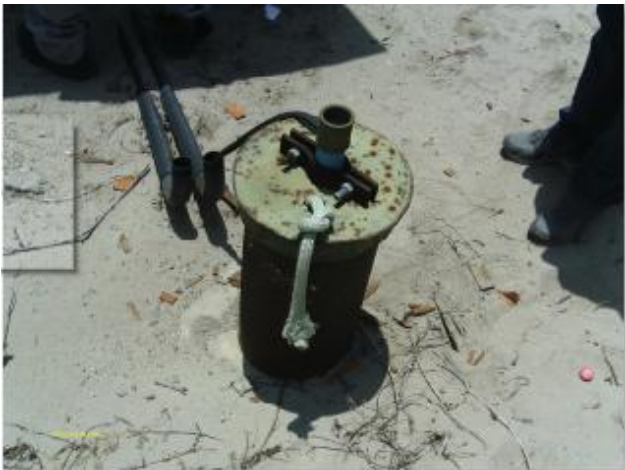
Foto 12 – PT-05 (desativado): identificação, área de acesso sem delimitação e ausência de iluminação para trabalhos noturnos.

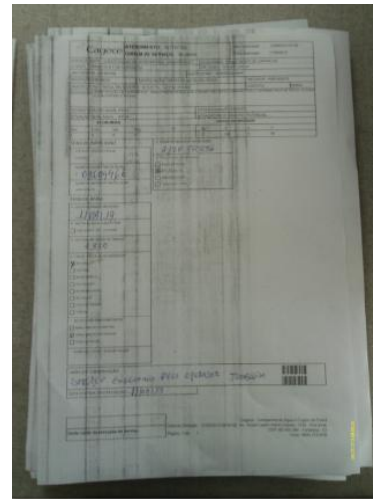
Foto 83 – Ordens de serviços: OS (1) sem data de execução do serviço.
