**RELATÓRIO DE FISCALIZAÇÃO  
RF/CSB/0041/2013**

Assunto: Fiscalização do Sistema de Abastecimento  
de Água da Sede do Município de Hidrolândia e da  
localidade de Irajá

**COORDENADORIA DE SANEAMENTO BÁSICO**

Fortaleza – CE  
Outubro/2013

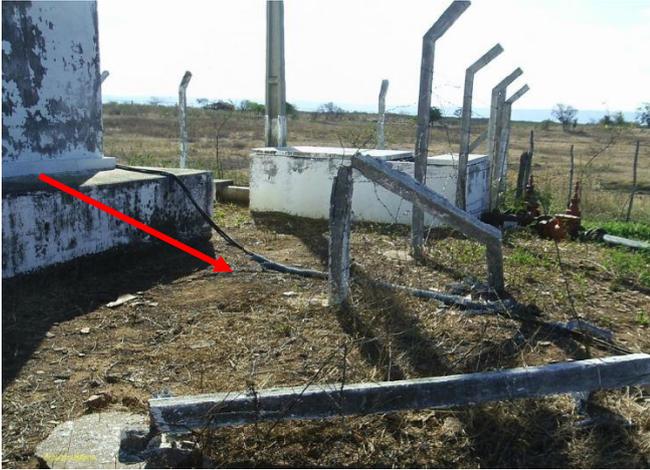
- a) A cerca da área da casa de abrigo do quadro de comando da elevatória EECS-01 está danificada (**Anexo A**, item 1.1 – II - 8);
- b) Há vazamento no registro do Filtro F-03 (**Anexo A**, item 1.2-II-7);

**Foto 5 - EECS-01:** Cerca danificada na área da casa de abrigo do quadro de comando.

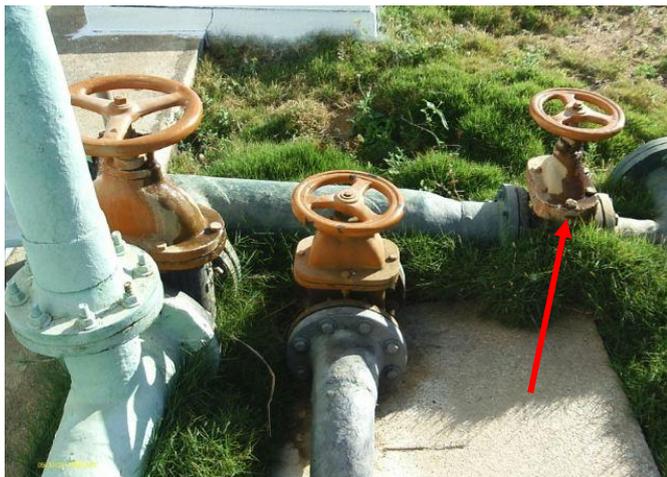
6	Os filtros possuem tampas adequadas? As calhas de saída de água dos filtros F-01, F-02 e F-03 estão sem tampa.	N	22	01.06	F11, F12
7	Há vazamentos nas tubulações e registros dos filtros? Há um vazamento no registro do Filtro F-03.	S	22	01.07	F10

**Foto 10** - Filtro F-03: vazamento no registro.

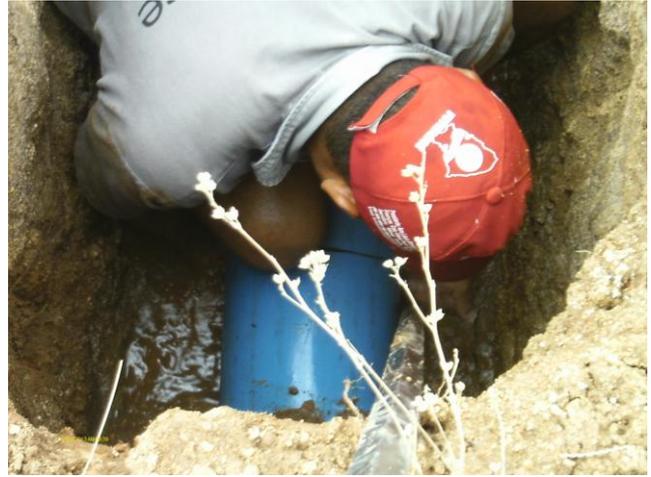
- c) O tanque dosador de flúor não está funcionando (**Anexo A**, item 1.2-III-5);
- d) Segundo os RECOPs, durante os meses de abr/13, mai/13, jun/13 e jul/13 ocorreram vazamentos na AAB-01 (**Anexo A**, item 1.3-II-2);

**Foto 29** - AAT-01: retirada de vazamento no dia 01/10/13.

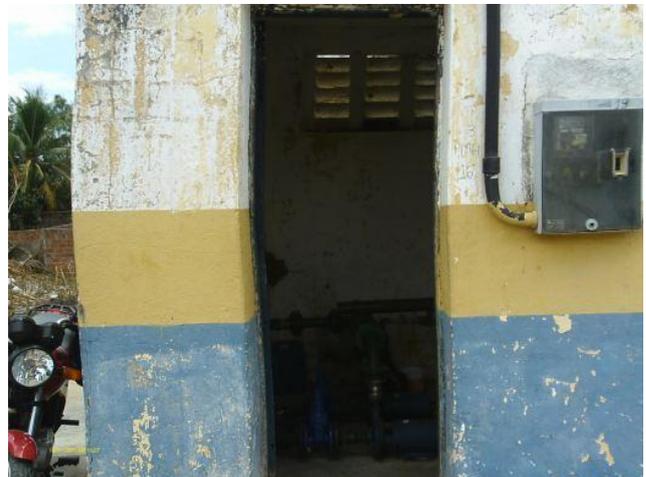
- e) Ausência de identificação nas elevatórias EEAT-01, EELF-01 e *Booster Nova Hidrolândia* (**Anexo A**, item 1.4-I-1);
- f) O RAP-04 e o REL-01 estão com pinturas deterioradas (**Anexo A**, item 1.5-II-1);

**Foto 37** - *Booster Nova Hidrolândia*: sem identificação.

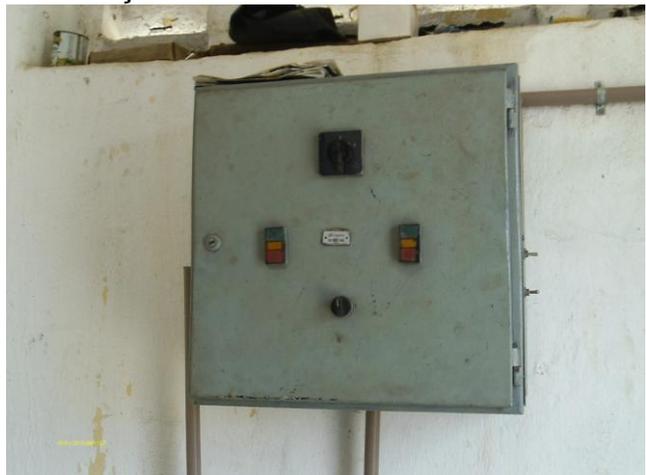
**Foto 39** - *Booster Nova Hidrolândia*: quadro de comando sem horímetro.

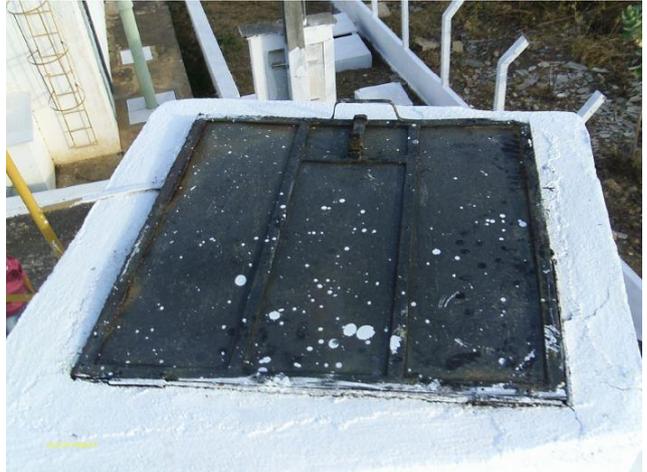
- g) A escada de acesso do REL-01 apresenta corrosão (**Anexo A**, item 1.5-II-3);
- h) As tampas de inspeção do RAP-01, RAP-02, RAP-03 e RAP-04 apresentam corrosão (**Anexo A**, item 1.5-II-9);

8	O reservatório tem cobertura adequada?	S	22	01.06	-
9	O reservatório tem tampa de inspeção em adequadas condições de vedação?	N	22	01.07	F41, F45, F48, F53
As tampas de inspeção do RAP-01, RAP-02, RAP-03 e RAP-04 apresentam corrosão.					
10	Existem tubulações de ventilação adequadas nos reservatórios?	N	22	01.06	F42, F45, F49, F52
Ausência de tubulação de ventilação no RAP-02.					
11	Há medidor de nível?	S	22	01.06	F44, F46, F50
12	Existe sistema de controle de nível?	S	22	01.06	-
13	Existe tubo extravasor?	S	22	01.06	F44, F46, F50, F55
14	Ocorrem extravasamentos nos reservatórios? ( <i>anotar a frequência registrada no RECOP</i> )	N	22	01.07	-
15	É realizada limpeza e desinfecção periódica? ( <i>Verificar o cronograma e anotar a data da última limpeza</i> )	N	22	01.07	-
A última limpeza foi realizada em dezembro/2012, portanto há mais de 6 (seis) meses.

**Foto 41** - RAP-01: tampa de inspeção.

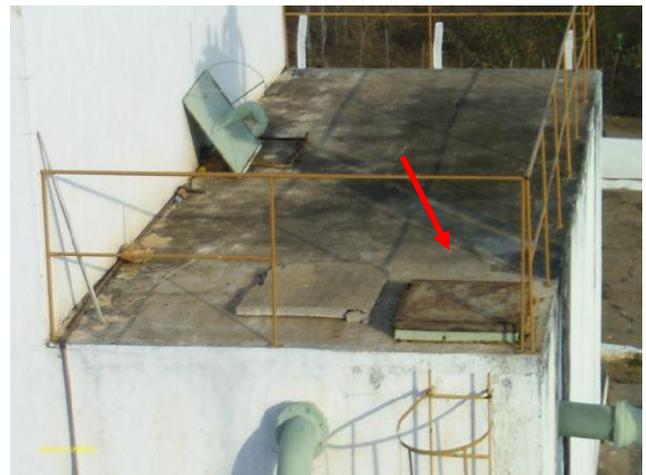
**Foto 45** - RAP-02: tampa de inspeção em processo de corrosão.

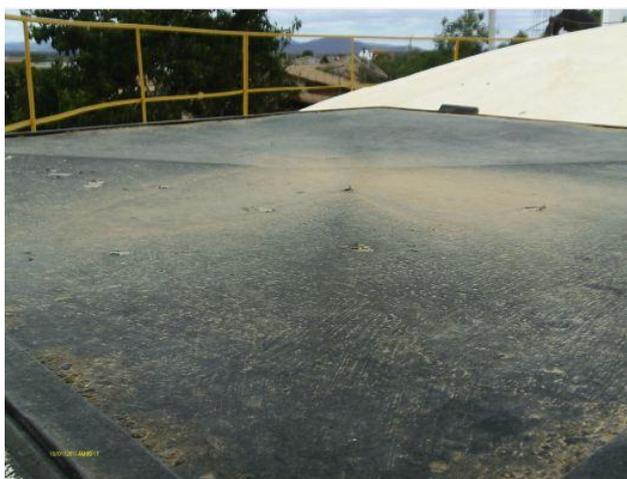
**Foto 48** - RAP-03: tampa de inspeção.

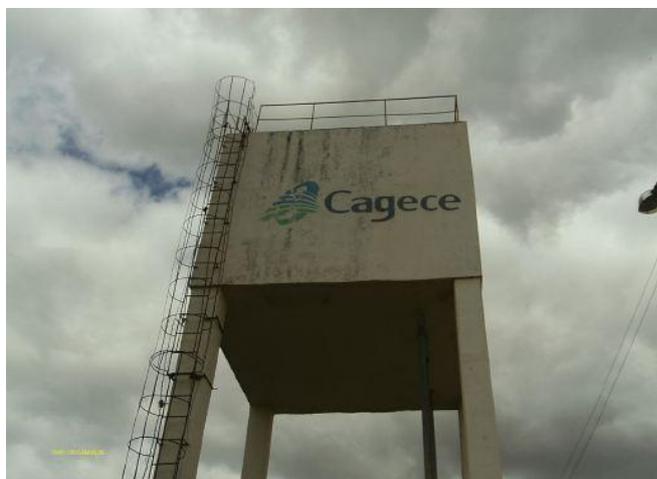
**Foto 54** - REL-01: identificação.

**Foto 55** - REL-01: escada de acesso e pintura deteriorada.

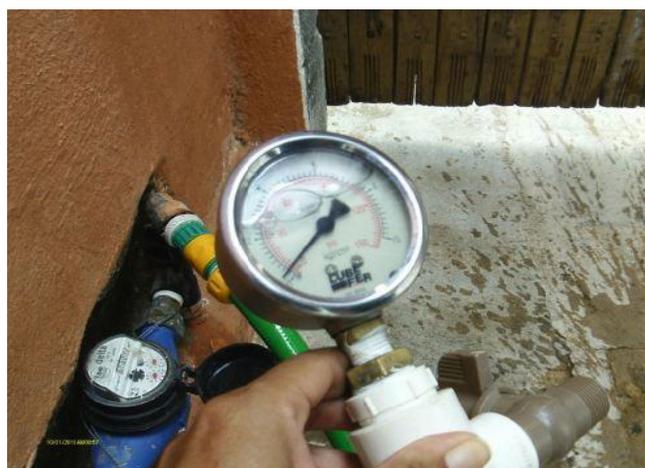
**Foto 56** - Equipamento *datalogger* instalado no endereço: Av Cláudio Camelo Timbó – Nova Hidrolândia.

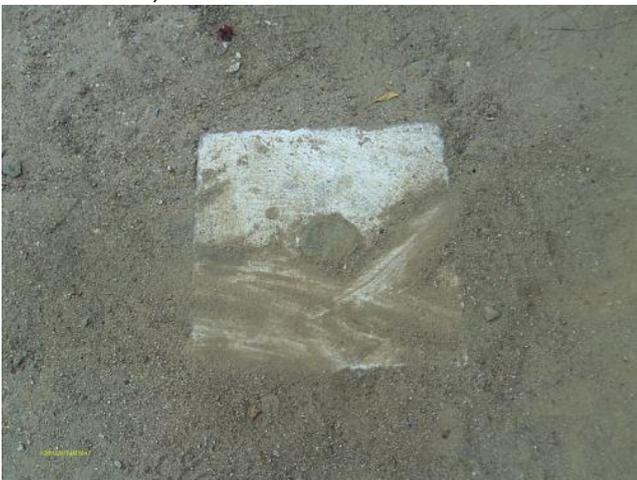
**Foto 65** - Registro de descarga na rede de distribuição: Rua Raimundo Simão de Sousa.
