**RELATÓRIO DE FISCALIZAÇÃO  
RF/CSB/0041/2014**

**Assunto: Fiscalização dos Sistemas de  
Abastecimento de Água e Esgotamento Sanitário do  
Município de Campos Sales**

**COORDENADORIA DE SANEAMENTO BÁSICO**

**Junho/2014**

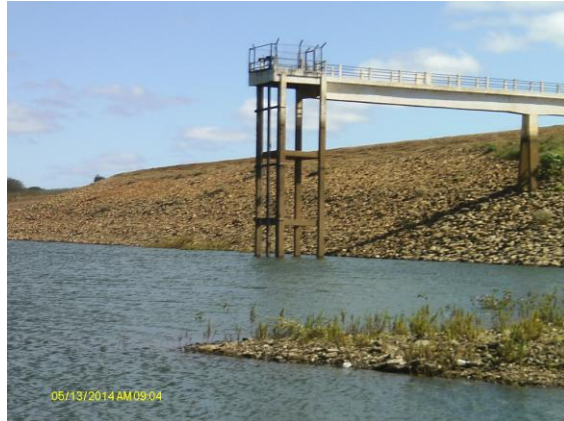
**Foto 2** - Captação superficial por gravidade na parede do Açude Poço da Pedra.

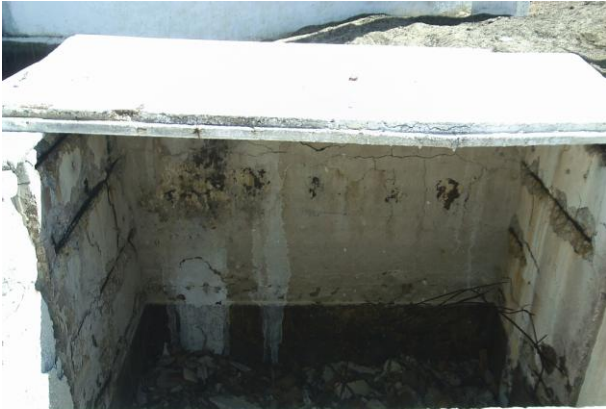
**Foto 25** - ETA: tanque de cloração desativado com tampa danificada e acúmulo de lixo na parte interna.

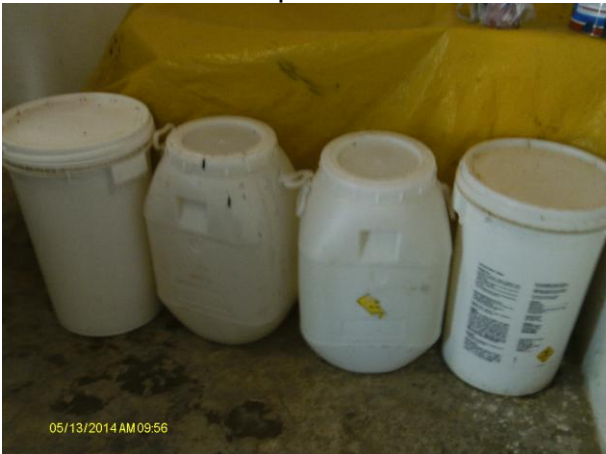
**Foto 27** - ETA/Casa de química: PAC armazenado em bombonas sem data de validade.

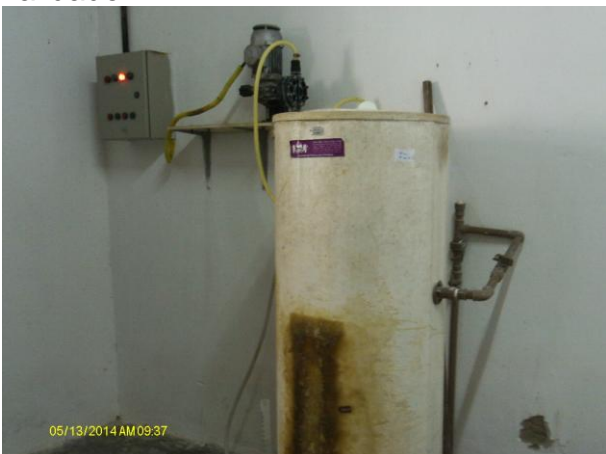
**Foto 29** - ETA/Casa de química: tanque dosador de flúor.

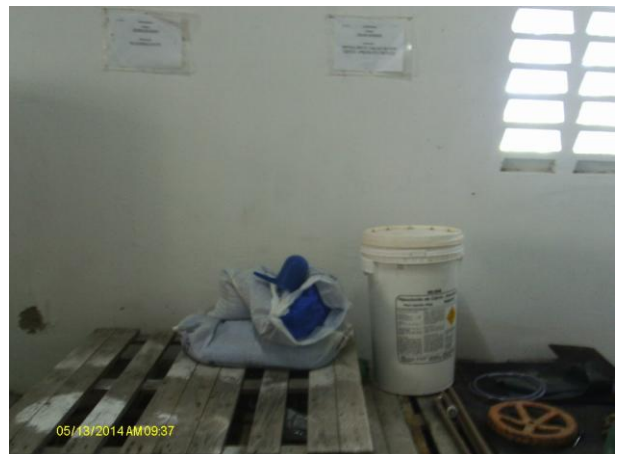
**Foto 30** - ETA/Casa de química: flúor e hypocal armazenados sobre estrados.

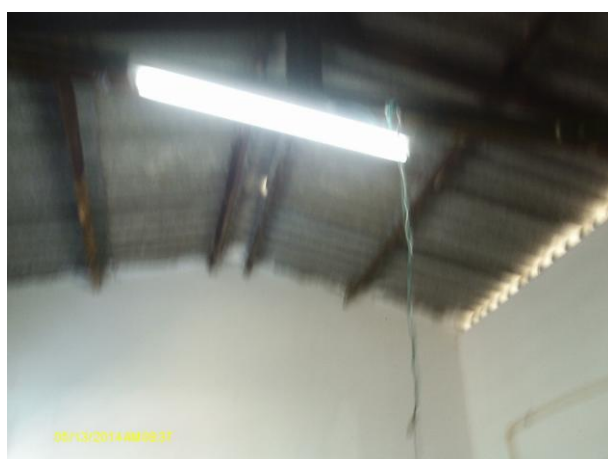
**Foto 35** - ETA/Casa de química: iluminação.

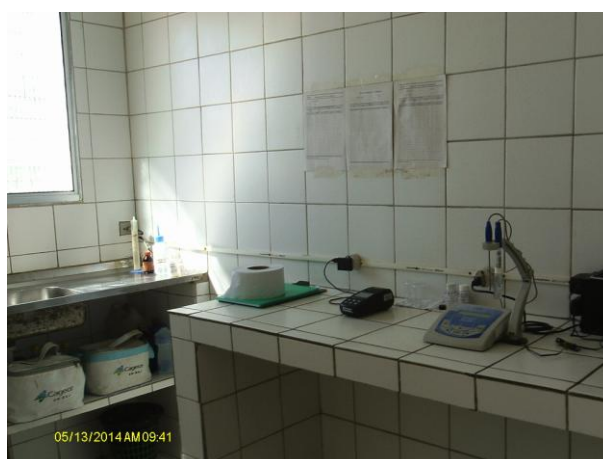
**Foto 36** - ETA/Laboratório: vista geral.

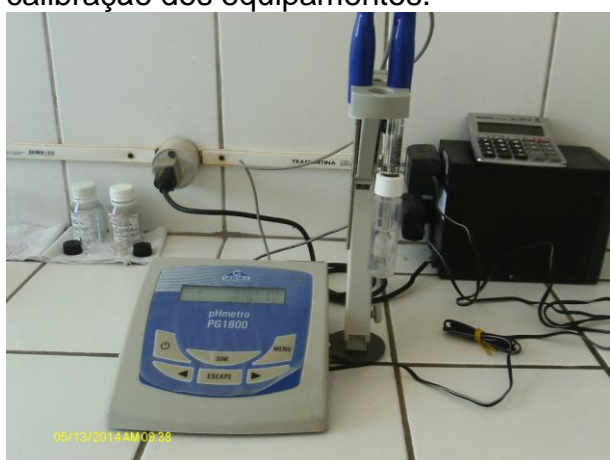
**Foto 39** - ETA/Laboratório: equipamento pHmetro.

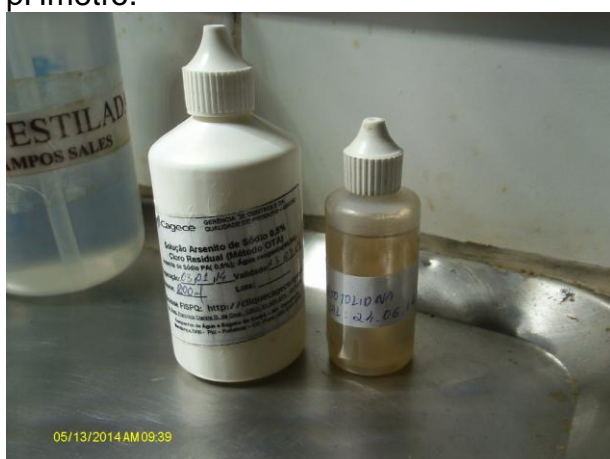
**Foto 41** - ETA/Laboratório: reagentes armazenados dentro do prazo de validade.

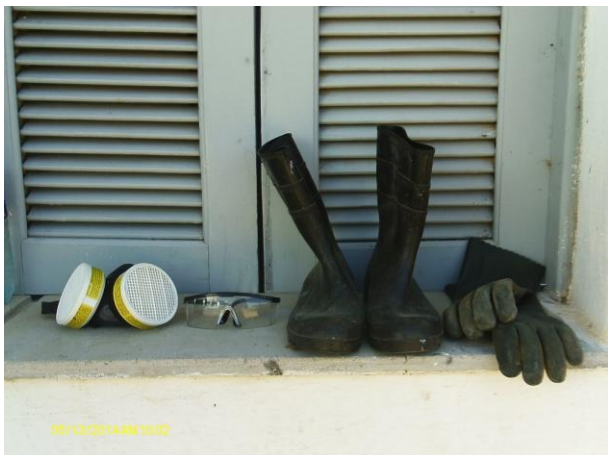
**Foto 43** - ETA: EPIs do operador.

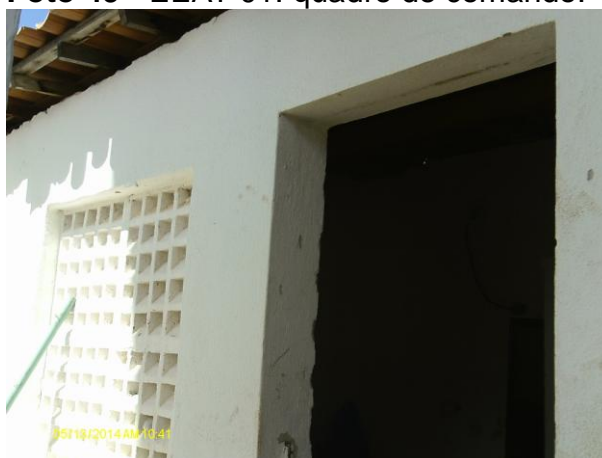
**Foto 51** - EERD-01: sem identificação.

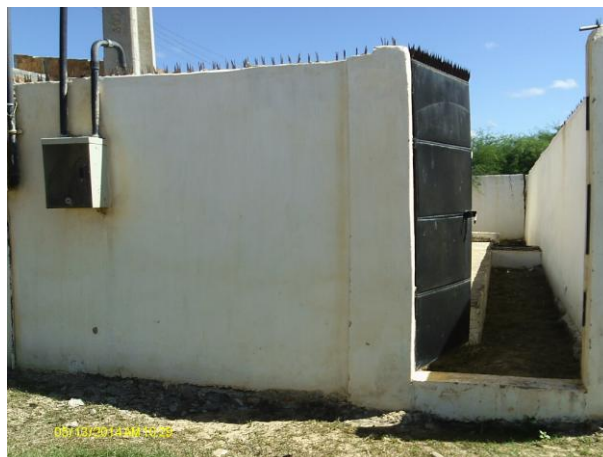
**Foto 55** - EERD-02: sem identificação.

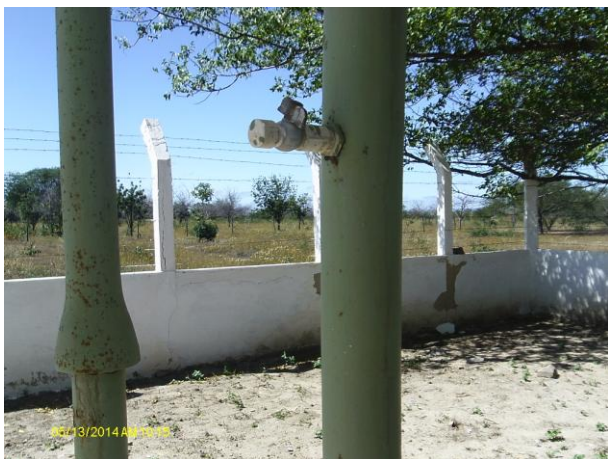
**Foto 71** - REL-03: sem medidor de nível.

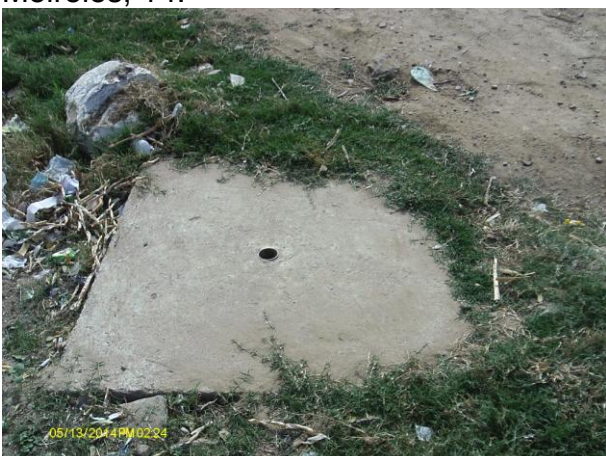
**Foto 85** - Registro de descarga na rede de distribuição: Rua da Lavanderia.

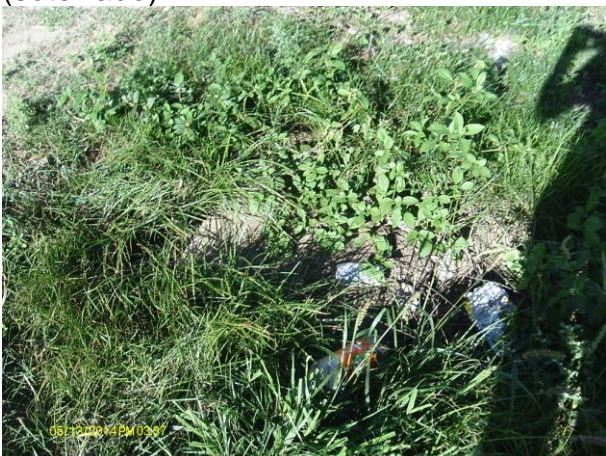
**Foto 91** - Registro de descarga na rede de distribuição: Rua SDO, 27 (soterrado).

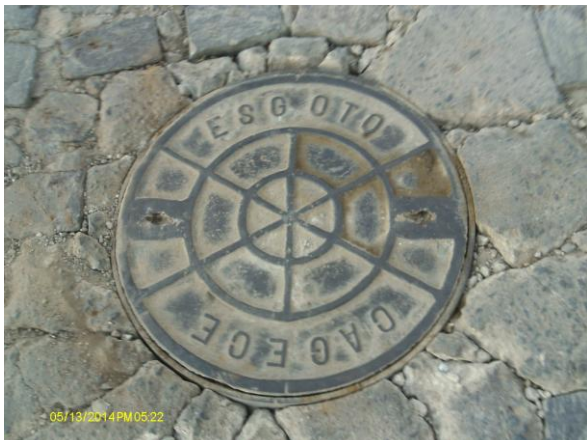
**Foto 92** - PV localizado na Rua Coronel Baleco (recebe contribuição da EEE-01).

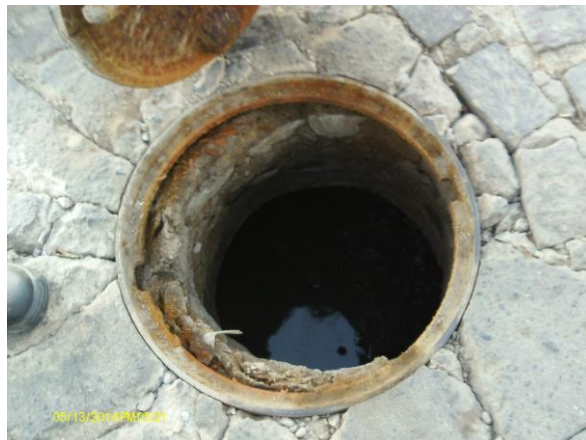
**Foto 93** - PV localizado na Rua Coronel Baleco (recebe contribuição da EEE-01).

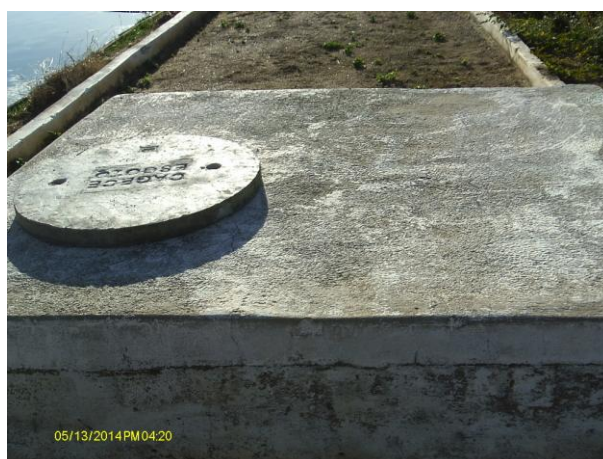
**Foto 133** - ETE: PV na chegada do esgoto bruto.

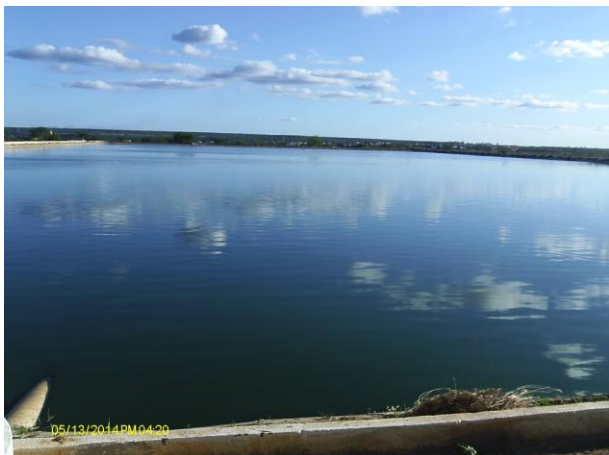
**Foto 134-** ETE: superfície da lagoa de facultativa.

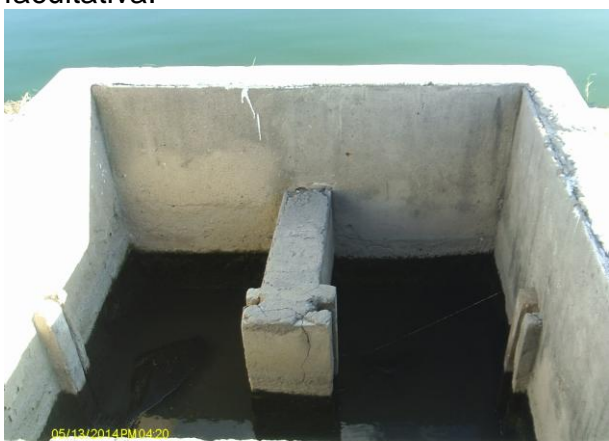
**Foto 136 -** ETE: caixa de isolamento (1) sem divisórias.

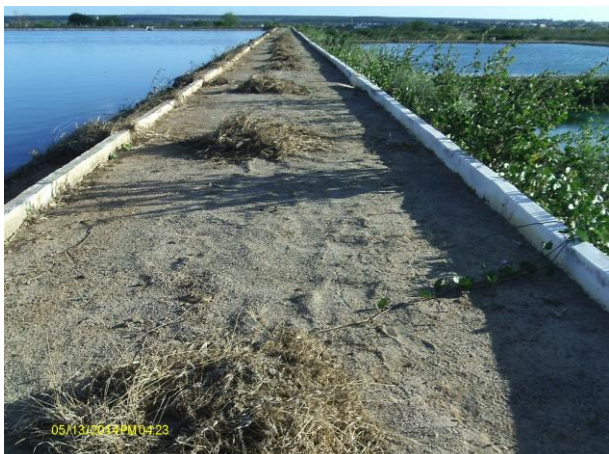
**Foto 138 -** ETE: passarela da lagoa facultativa.

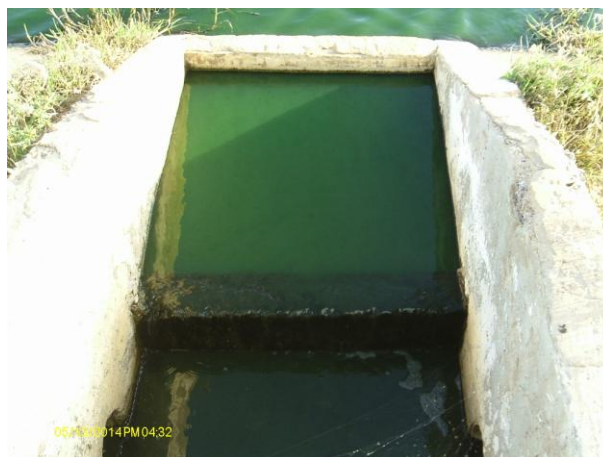
**Foto 153 - ETE: saída do efluente final (I).**
