**RELATÓRIO DE FISCALIZAÇÃO
RF/CSB/0042/2014**

**Assunto: Fiscalização do Sistema de Abastecimento
de Água do Município de Uruoca**

COORDENADORIA DE SANEAMENTO BÁSICO

**Fortaleza – CE
Maio/2014**

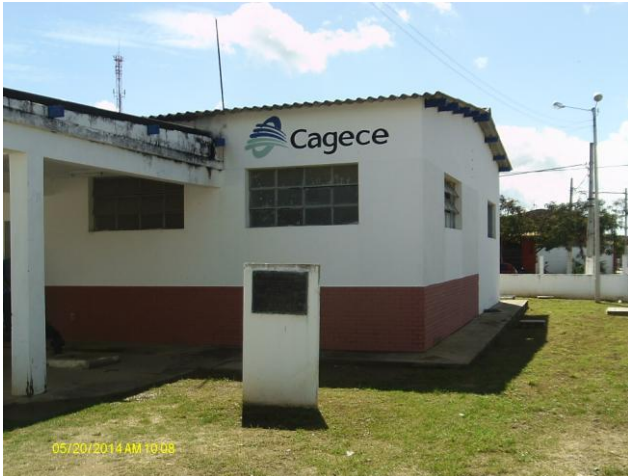
Foto 18 – Vista externa da casa de química.

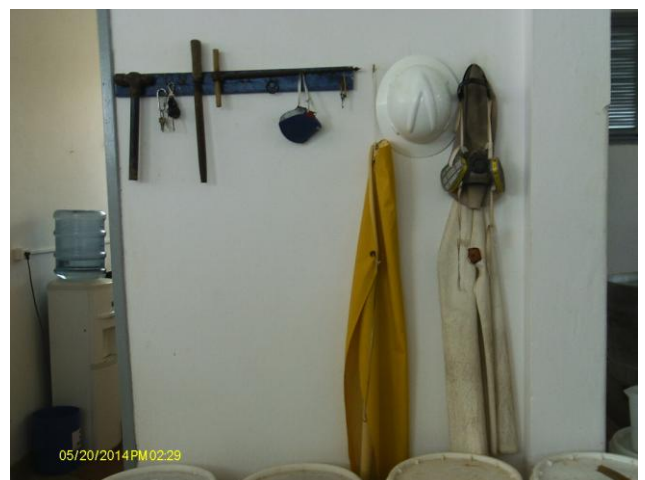
Foto 23 – EPIs do operador.

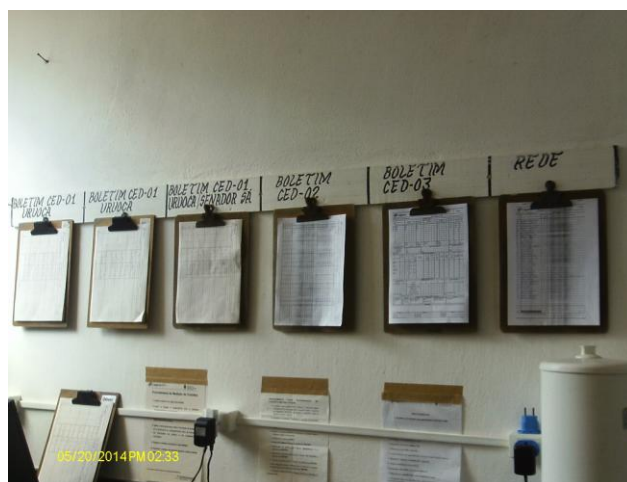
Foto 27 – Laboratório: fichas de controle da qualidade da água.

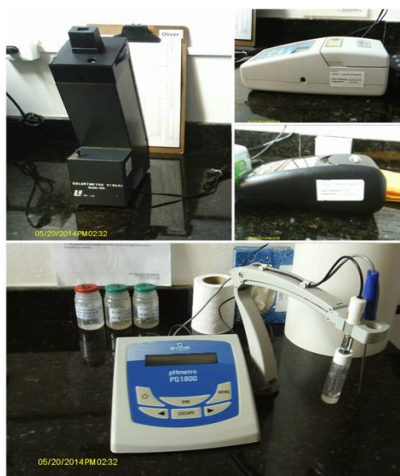
Foto 28 – Laboratório: equipamentos com ficha de calibração.

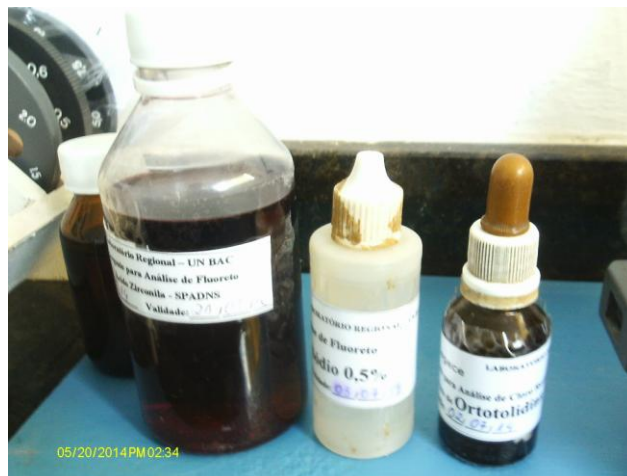
Foto 29 – Laboratório: reagentes químicos dentro do prazo de validade.

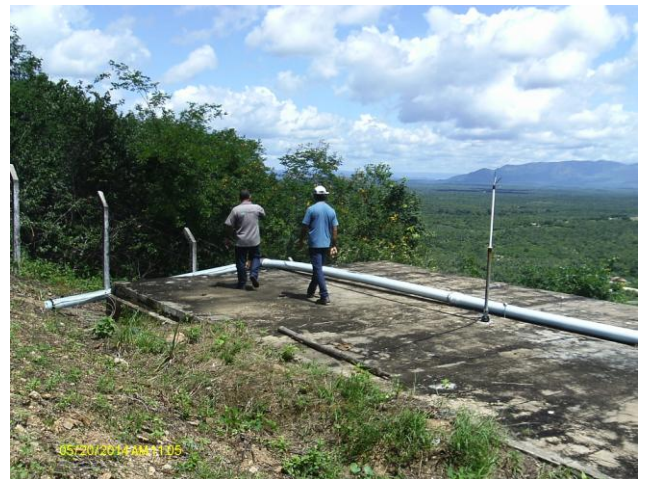
- o) O RAP-01 extravasou durante a inspeção (**Anexo B**, item **20**);
- p) O grupo gerador está com defeito e os RECOP's de dez/13 a abr/14 registram ocorrências de falta de energia ou voltagem elevada (**Anexo B**, item **3**);
- q) O escritório de atendimento apresenta estrutura deteriorada (**Anexo B**, item **7**).

Foto 62 – Vista do RAP-01.

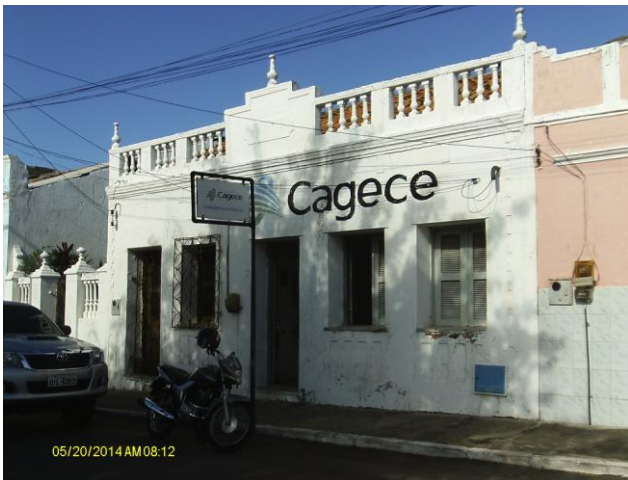
Foto 93 – Vista externa do escritório/loja de atendimento.

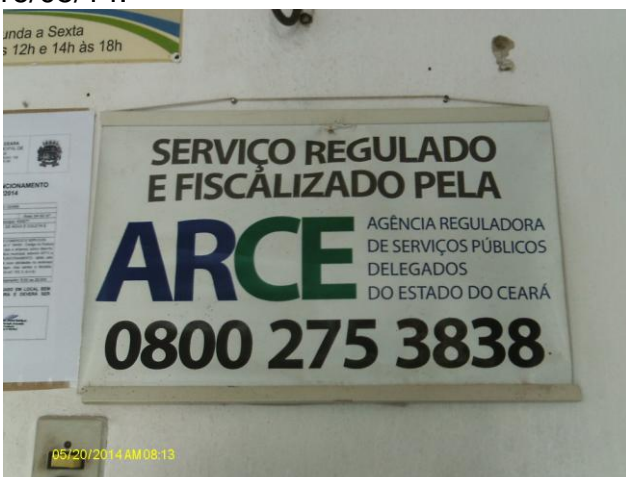
Foto 103 – Banner da ARCE.

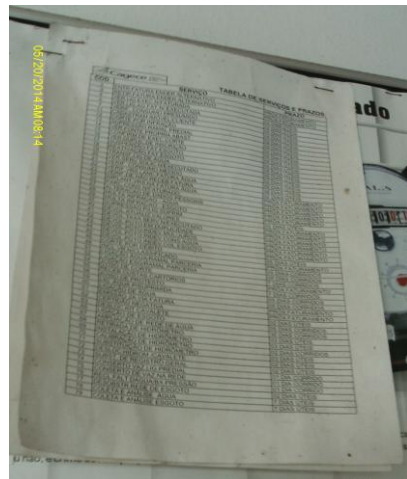
Foto 106 – Tabela de serviços e prazos.

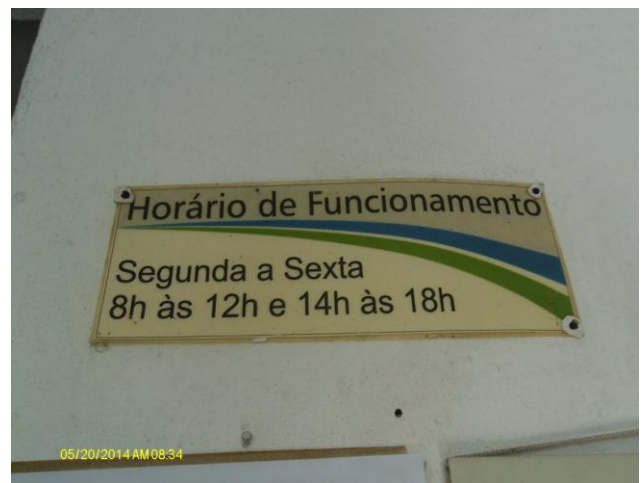
Foto 108 – Horário de atendimento.
