**RELATÓRIO DE FISCALIZAÇÃO
RF/CSB/0043/2013**

Assunto: Fiscalização do Sistema de Abastecimento
de Água da Sede do Município de Santa Quitéria

COORDENADORIA DE SANEAMENTO BÁSICO

Outubro/2013

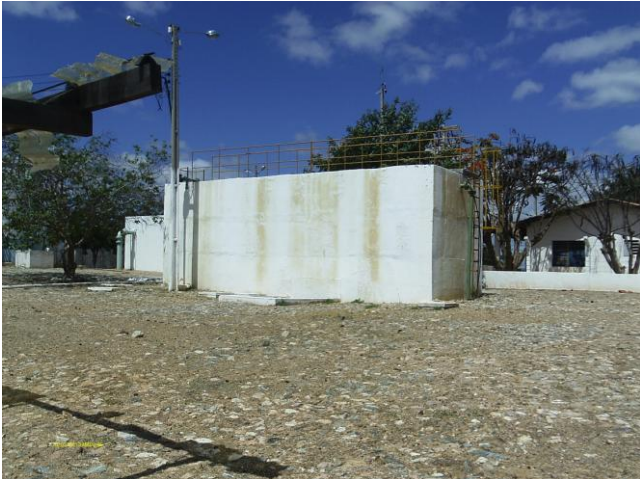
Foto 9 - Decantador sem identificação.

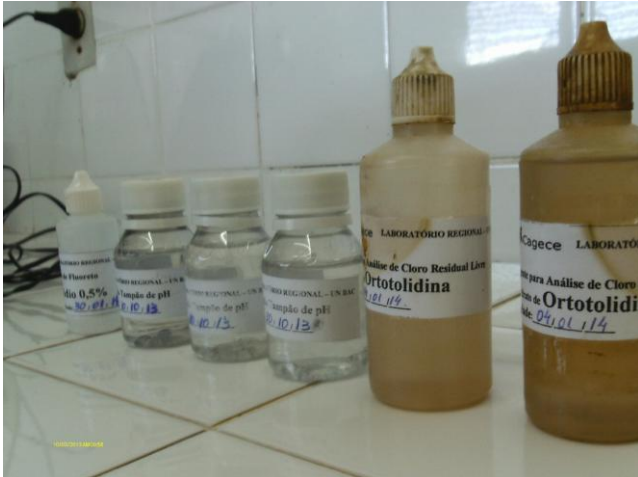
Foto 39 - Reagentes dentro do prazo de validade.

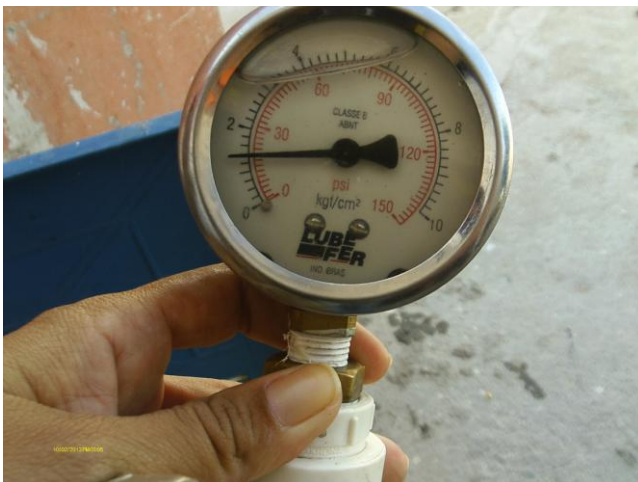
Foto 83 - Medição instantânea de pressão no endereço: Rua 22 de Maio, 126 - Menezes Pimentel.

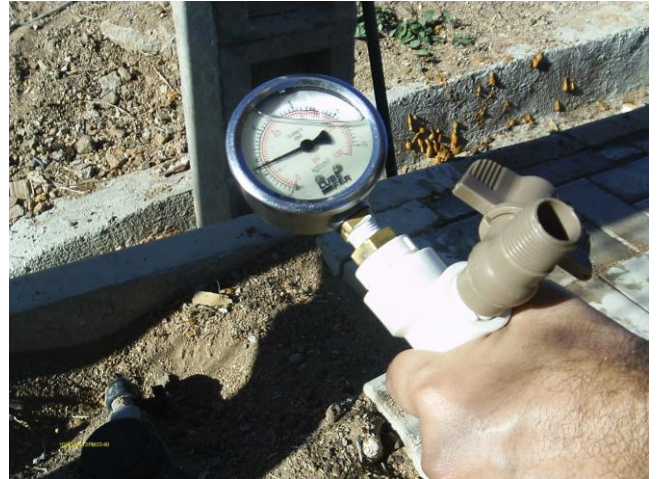
Foto 86 - Medição instantânea de pressão no endereço: Rua Luis Lobo Catunda, 64 - Flores.

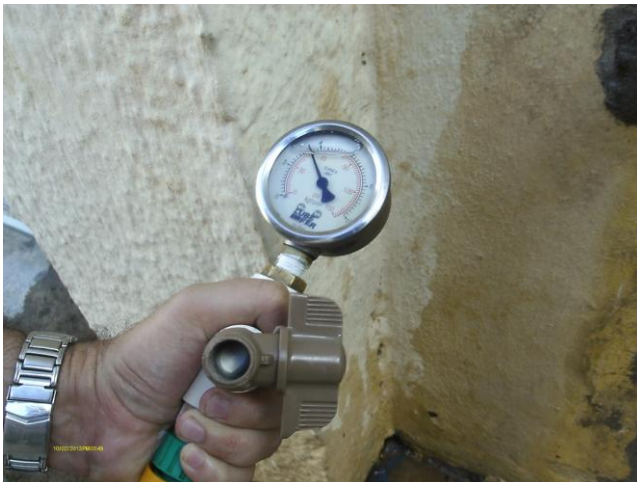
Foto 87 - Medição instantânea de pressão no endereço: Rua Melquíades Mourão, S/N - Boa Vida.

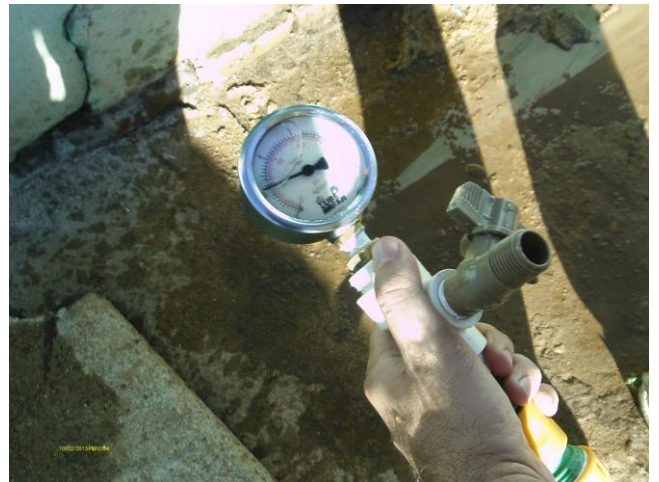
Foto 88 - Medição instantânea de pressão no endereço: Rua Professor Otávio Terceiro, 147 (Colégio Dom Bosco).

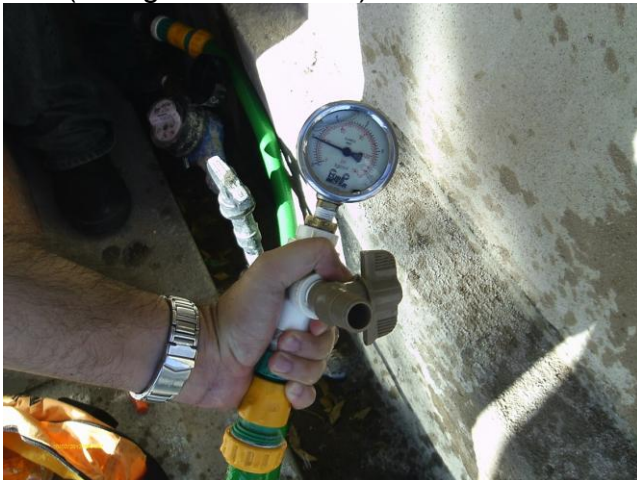
Foto 89 - Medição instantânea de pressão no endereço: Rua Aracajú, FNS 22 - Arco.
