**RELATÓRIO DE FISCALIZAÇÃO
RF/CSB/0048/2013**

**Assunto: Fiscalização dos Sistemas de
Abastecimento de Água e de Esgotamento Sanitário
do Município de Independência**

COORDENADORIA DE SANEAMENTO BÁSICO

**Fortaleza – CE
Novembro/2013**

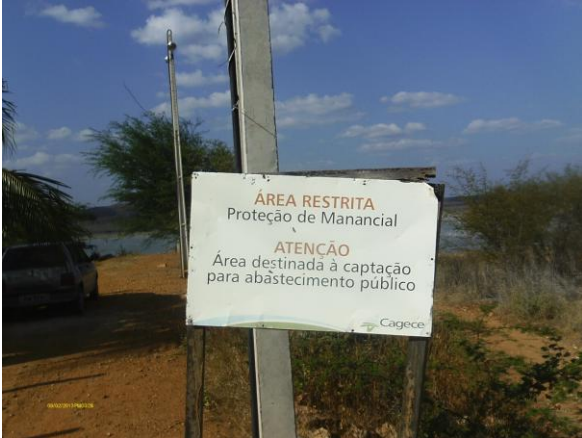
Foto 1- Identificação de área destinada ao abastecimento público.

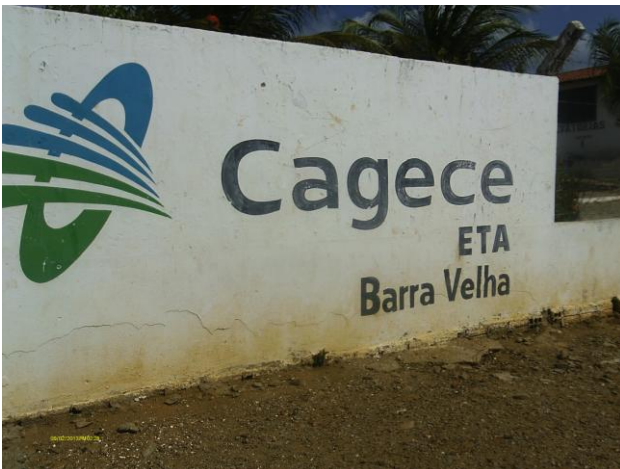
Foto 5 - ETA: identificação.

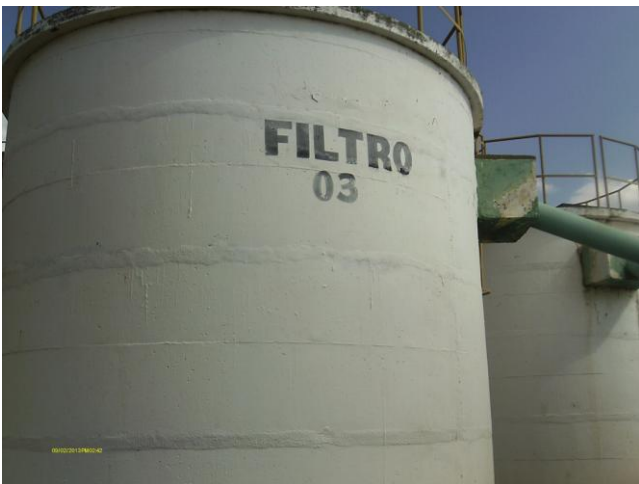
Foto 11 - F-03: identificação.

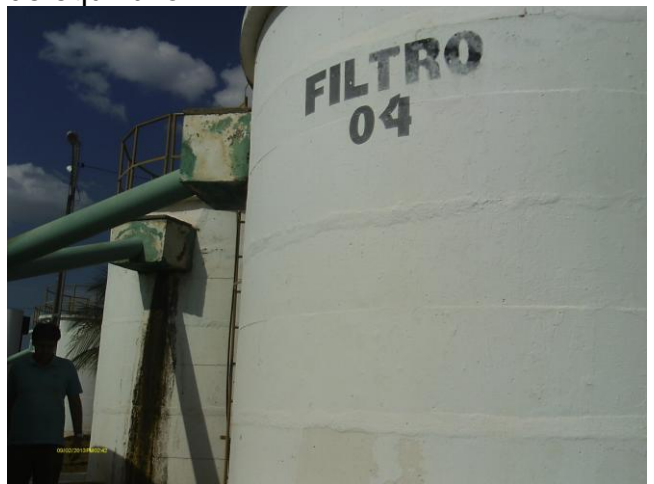
Foto 12 - F-04: identificação.

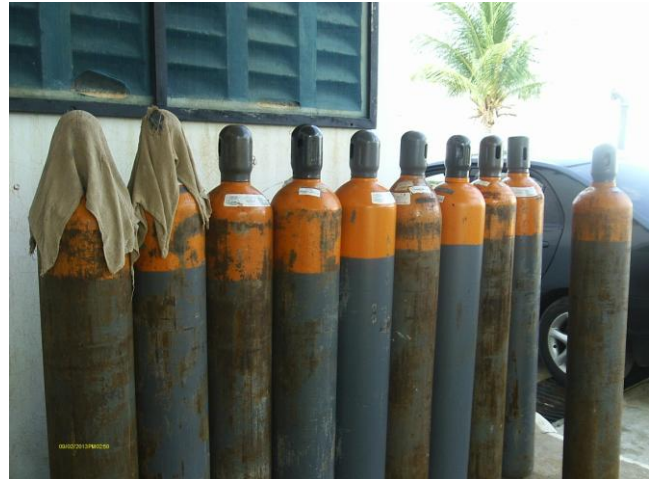
Foto 20 - Casa de química: armazenamento dos cilindros de cloro gasoso.

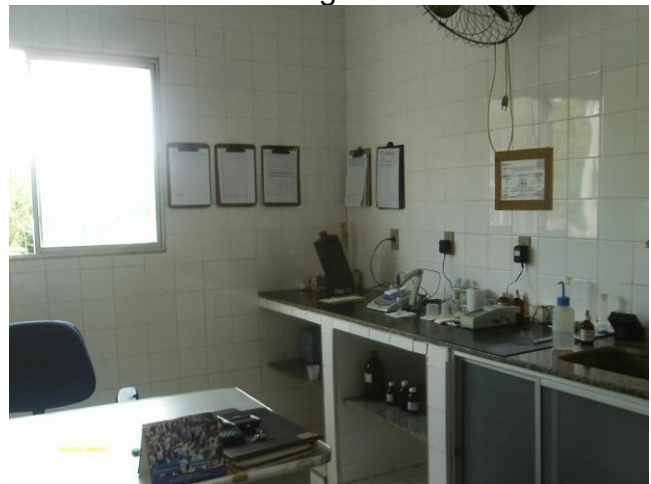
Foto 22 - Laboratório: vista geral.

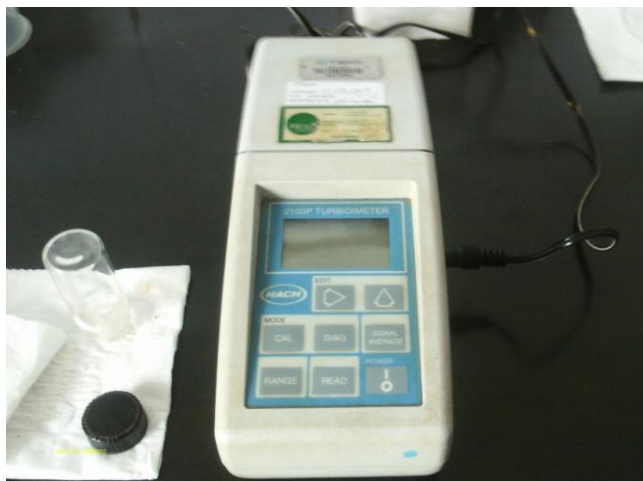
Foto 25 - Laboratório: equipamento turbidímetro.

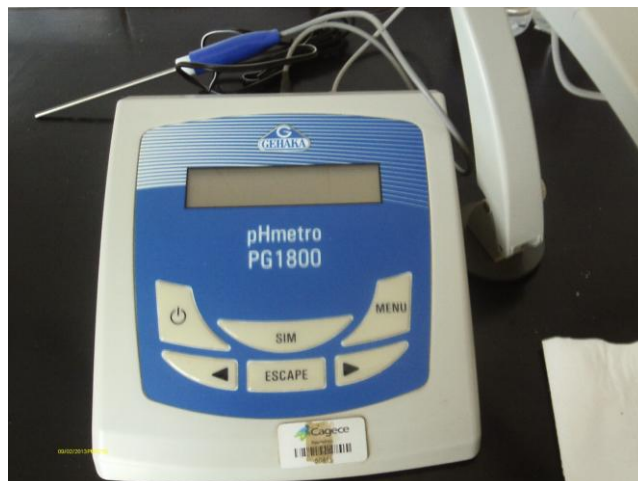
Foto 26 - Laboratório: equipamento pHmetro.

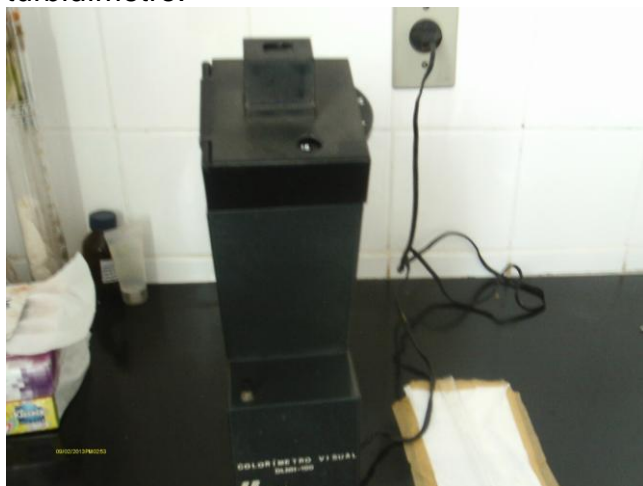
Foto 27 - Laboratório: equipamento colorímetro.

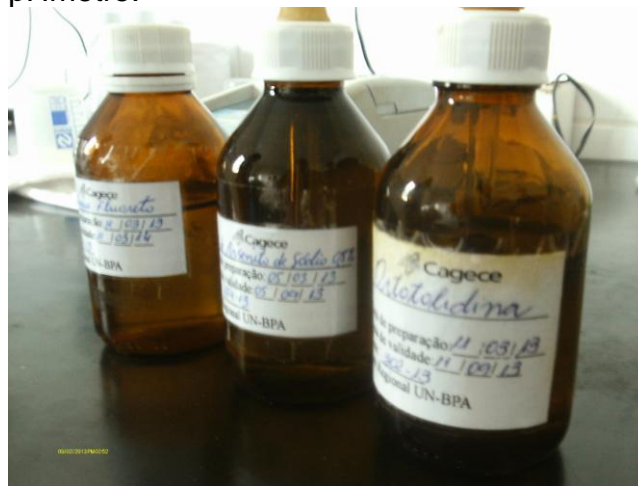
Foto 28 - Laboratório: reagentes dentro do prazo de validade.

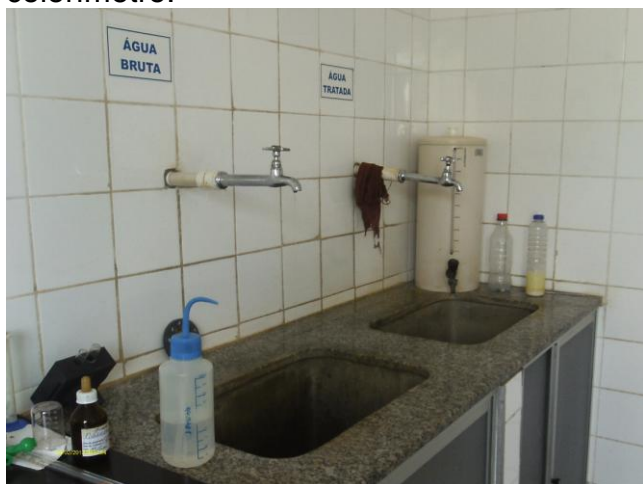
Foto 29 - Laboratório: pias.

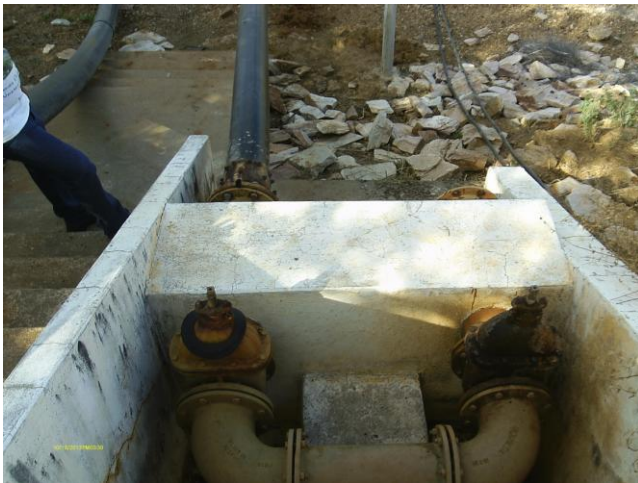
Foto 30 - AAB-01: registros próximo à captação.

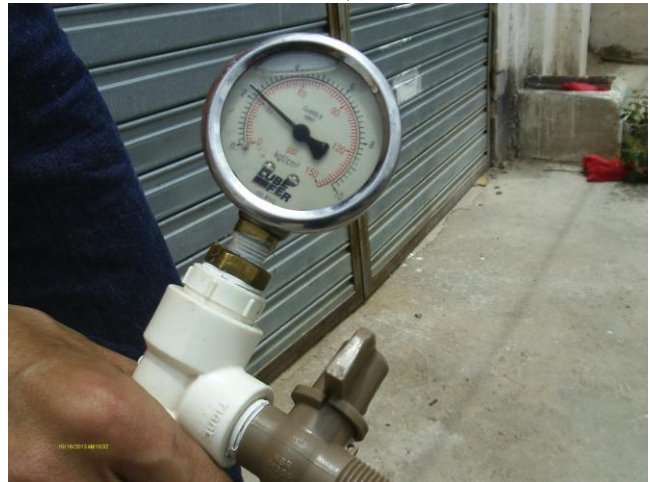
Foto 56 - Medição instantânea de pressão na rede de distribuição na Av. Jerônimo Alves - VISA 30.

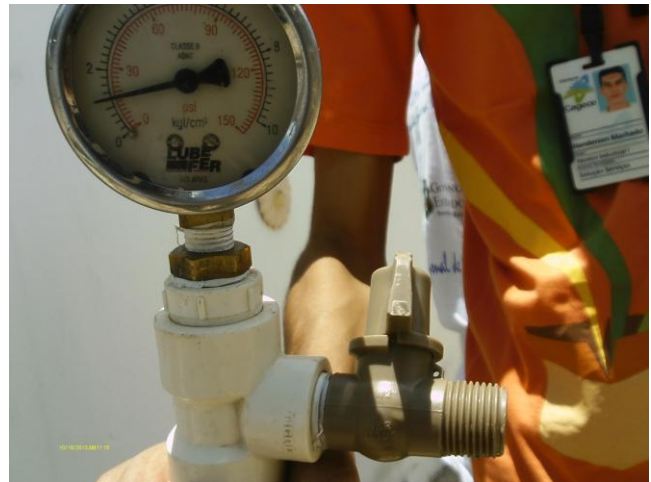
Foto 60 - Medião instantânea de pressão na rede de distribuição a Rua Liberdade, VISA 698.

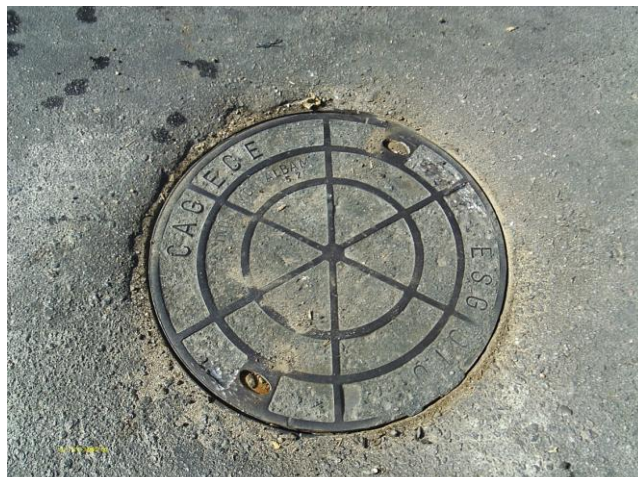
Foto 71 - PV na Rua Frei Vidal.

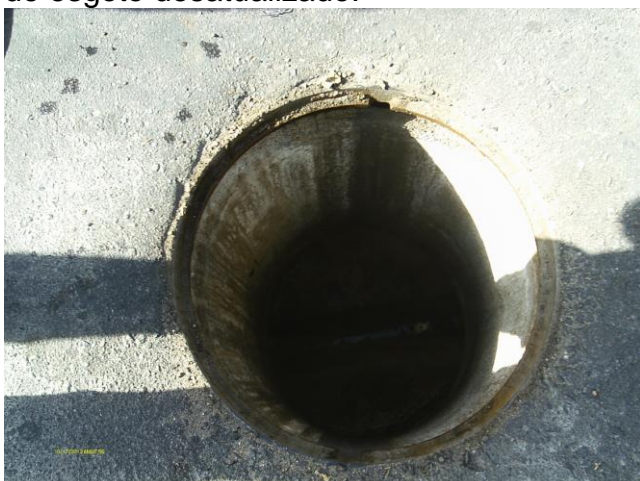
Foto 72 - PV na Rua Frei Vidal.

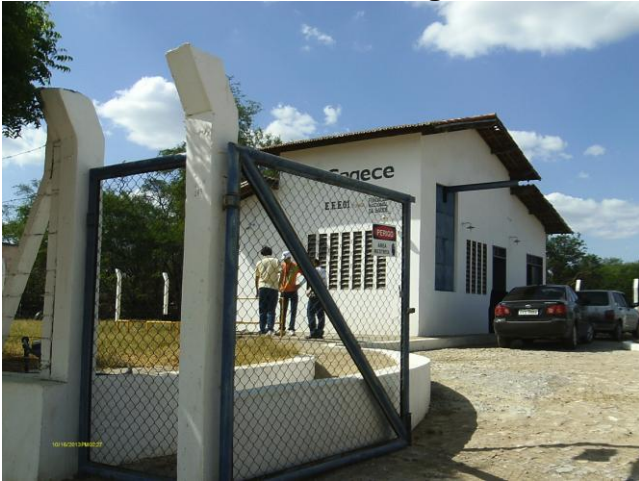
Foto 75 - EEE-01: área externa e identificação.

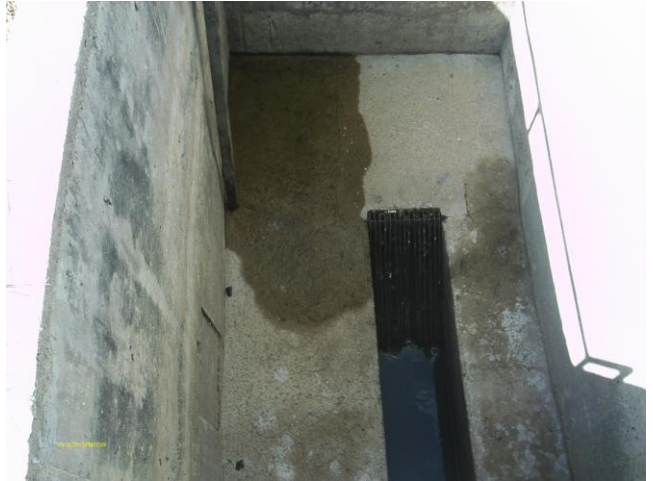
Foto 76 - EEE-01: gradeamento.

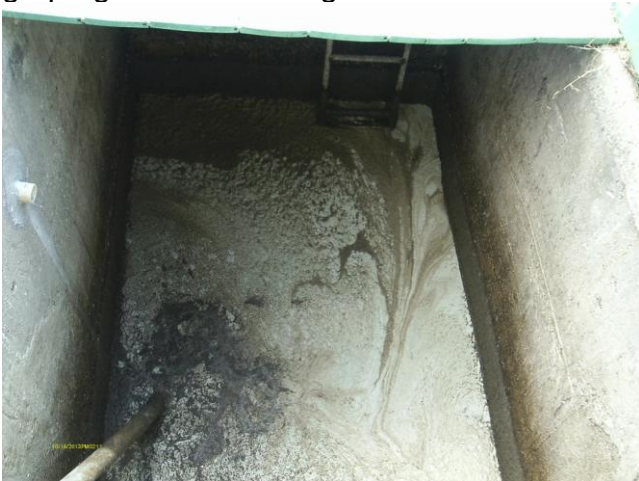
Foto 83 - EEE-02: gradeamento submerso.

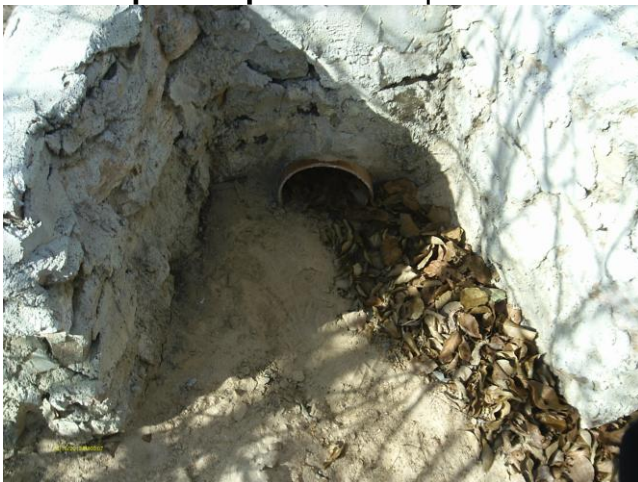
Foto 89 - Corpo receptor: local de saída do efluente tratado na ETE Cupim.

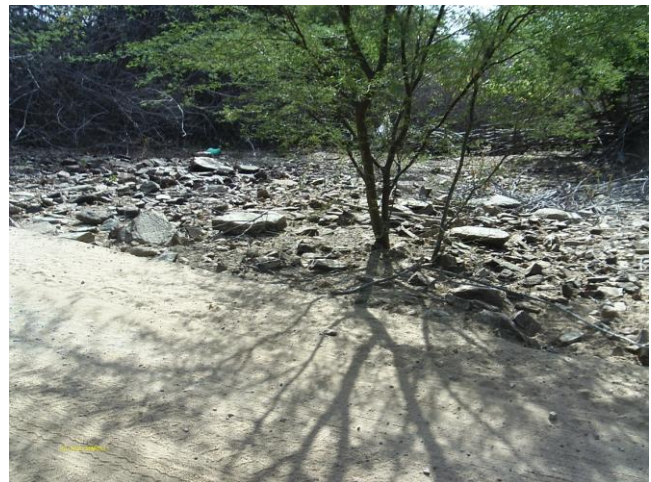
Foto 90 - Corpo receptor: Rio Cupim.

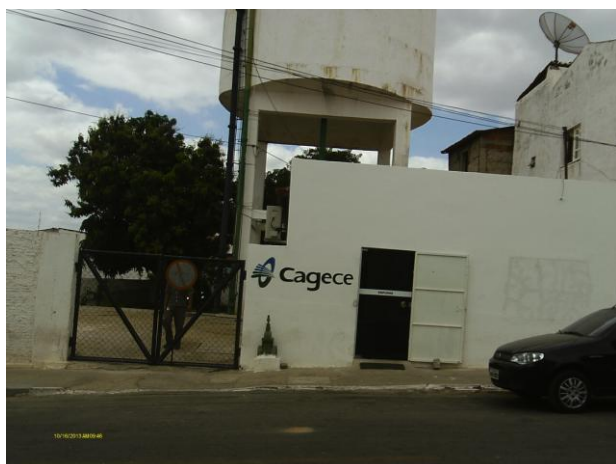
Foto 99 - Comercial: vista externa do escritório/loja de atendimento.

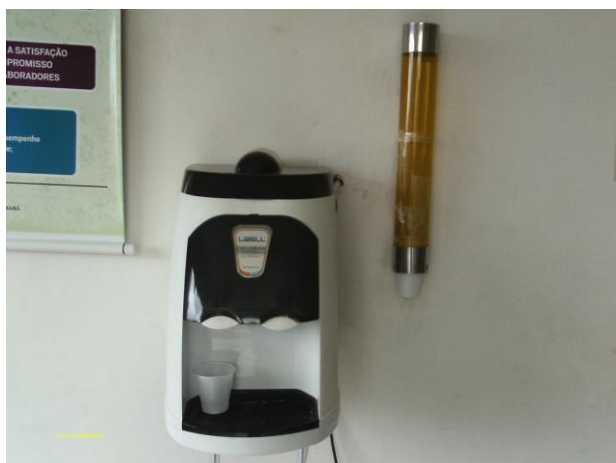
Foto 101 - Comercial: oferta de água para funcionários e usuários.

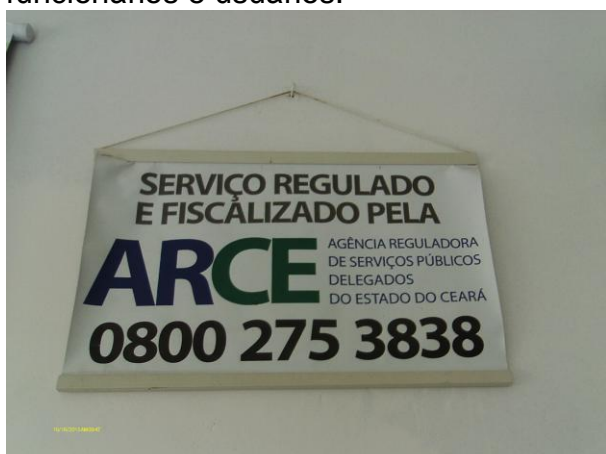
Foto 103 - Comercial: banner de divulgação do teleatendimento da ARCE.

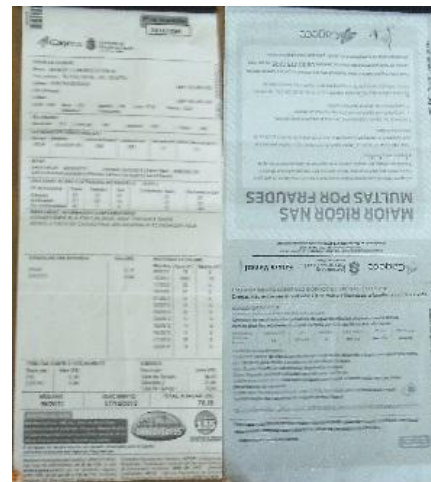
Foto 108 - Fatura com as informações mínimas exigidas.

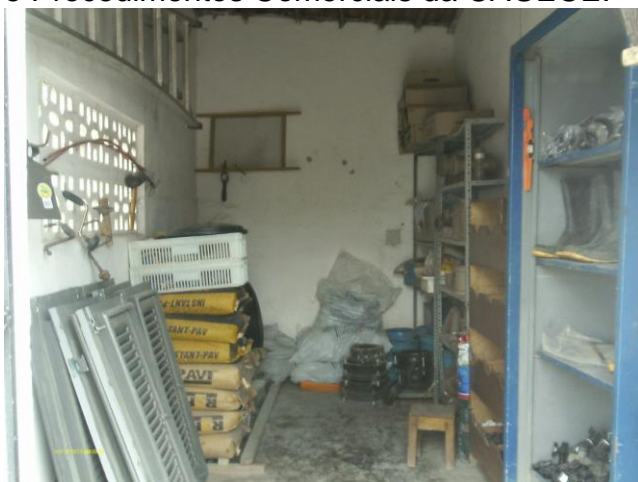
Foto 109 - Almoxarifado: limpeza e organização.
