**RELATÓRIO DE FISCALIZAÇÃO
RF/CSB/0049/2014**

**Assunto: Fiscalização do Sistema de Abastecimento
de Água do Município de Massapê**

COORDENADORIA DE SANEAMENTO BÁSICO

**Fortaleza – CE
Setembro/2014**

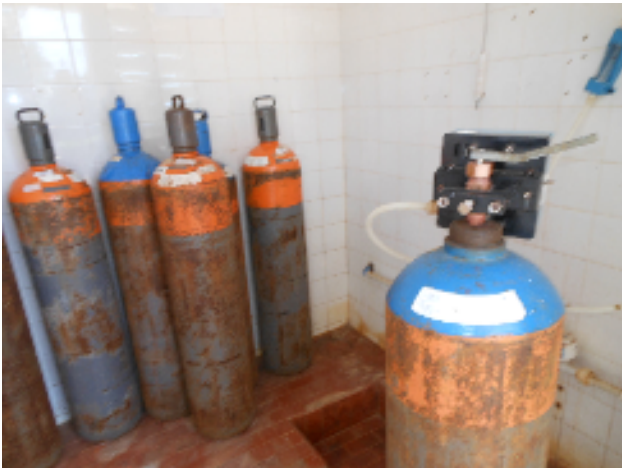
Foto 13 - ETA/Casa de química: cilindros de cloro.

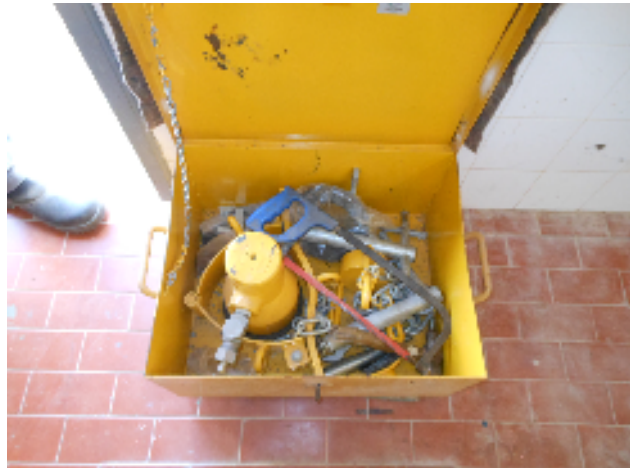
Foto 14 - ETA/Casa de química: kit de emergência.

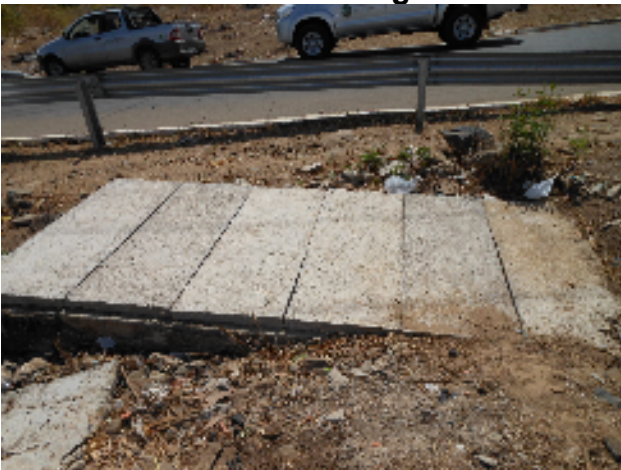
Foto 20 - AAB-01: caixa do registro.

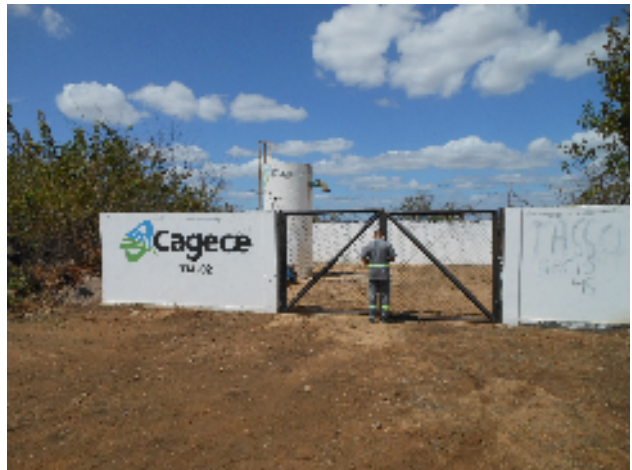
Foto 21 - TAL-02: área delimitada

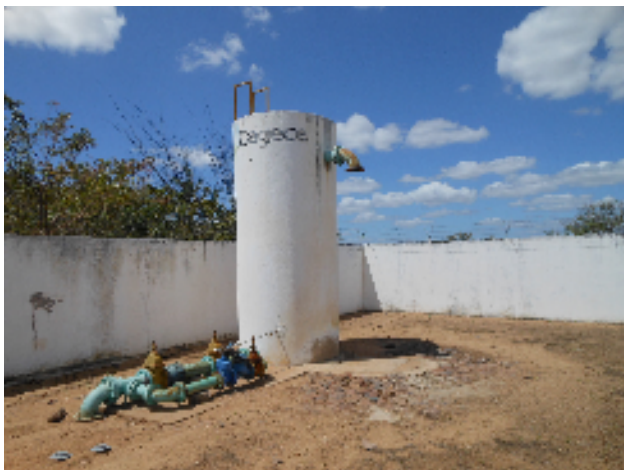
Foto 22 - TAL-02: detalhes do TAL

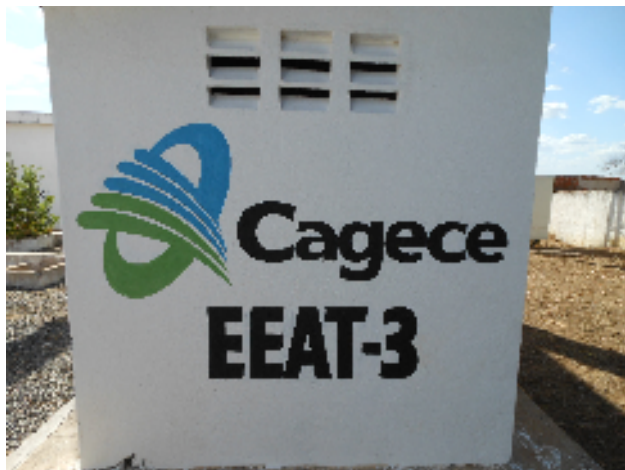
Foto 28 - EEAT-03: identificação.

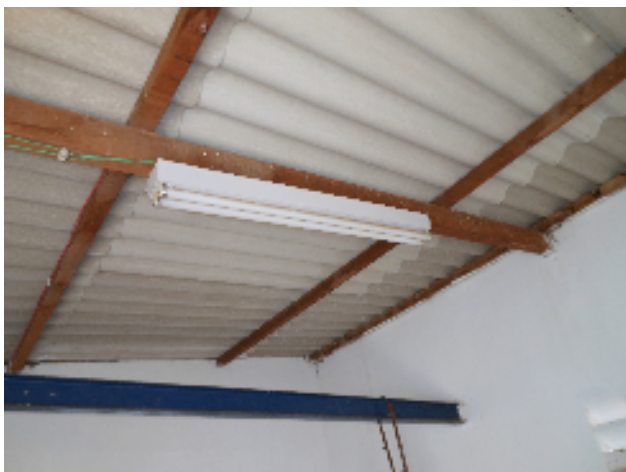
Foto 31 - EEAT-03: iluminação interna.

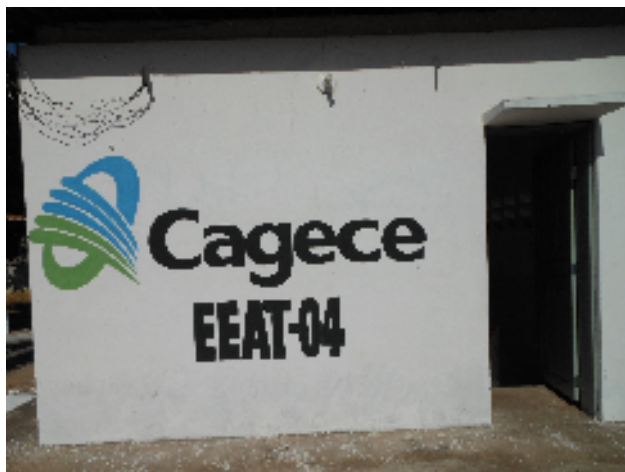
Foto 32 - EEAT-04: identificação.

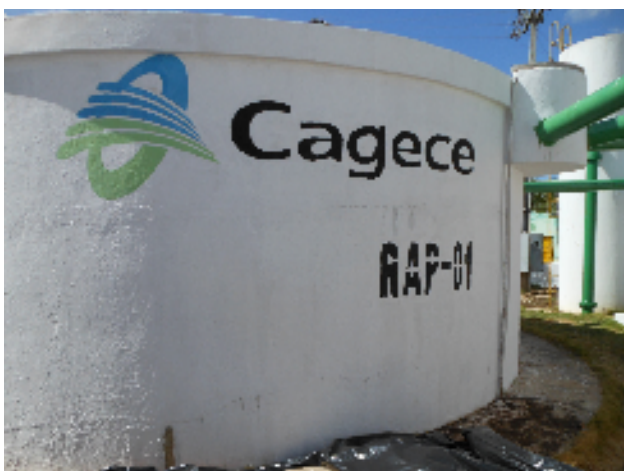
Foto 40 - RAP-01: identificação.

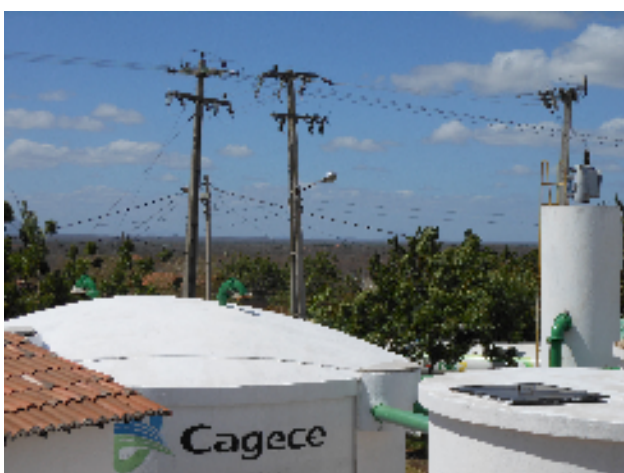
Foto 42 - RAP-01: vista superior.

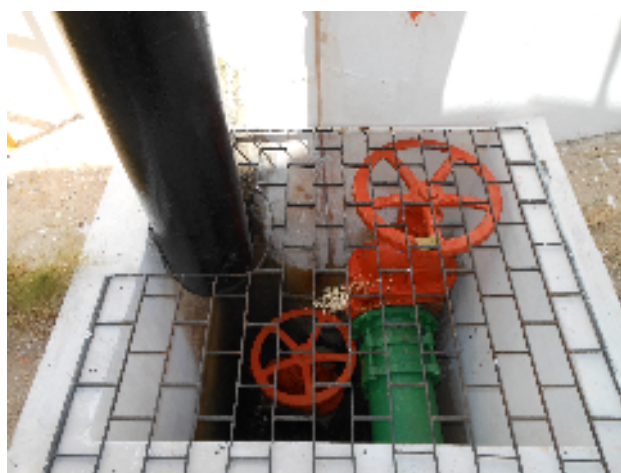
Foto 43 - RAP-01: detalhes do registro.

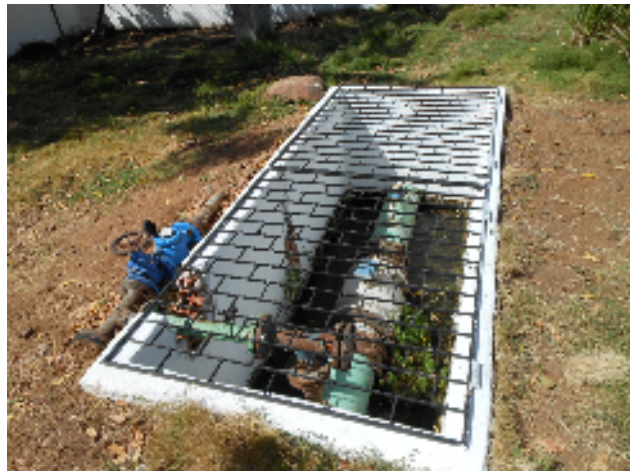
Foto 45 - RAP-01: detalhes do registro.
