RELATÓRIO DE FISCALIZAÇÃO

RF/CSB/0051/2012

Assunto: Fiscalização do Sistema de Abastecimento de Água do Município de Aurora

COORDENADORIA DE SANEAMENTO BÁSICO

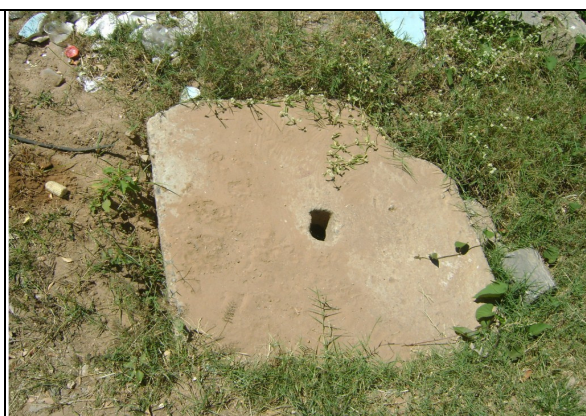
Foto 65 – Registro de descarga localizada na Praça da Vitória – Centro.

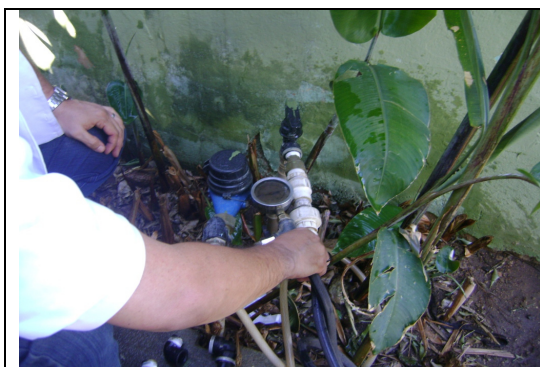
Foto 72 – RDA: medição de pressão no endereço Rua Guedes Martins, 224 - Araça.

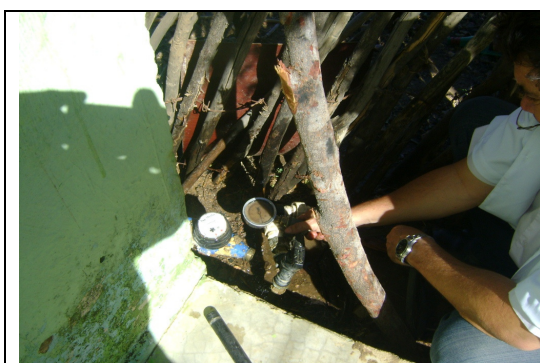
Foto 74 – RDA: medição de pressão no endereço Sítio Várzea de Conta, 1249 - Centro.

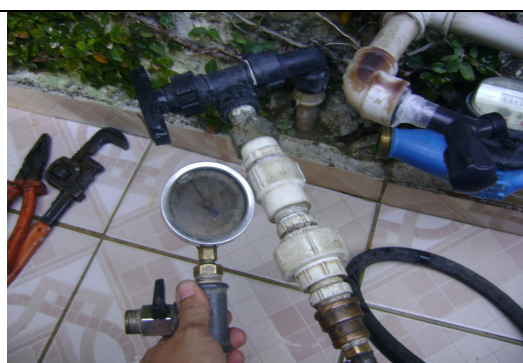
Foto 75 – RDA: medição de pressão no endereço Travessa Virgílio Távora, 22 - São Benedito.

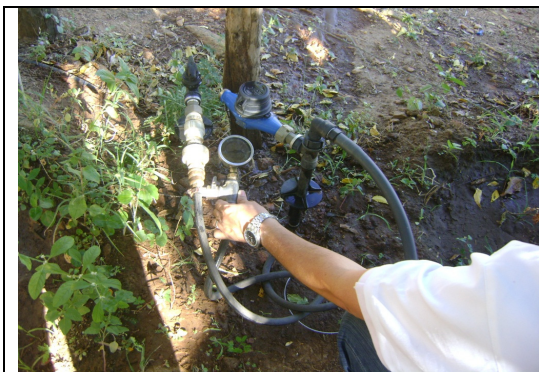
Foto 76 – RDA: medição de pressão no endereço Rua Vila Freire, 215 – Vila Paulo Gonçalves.

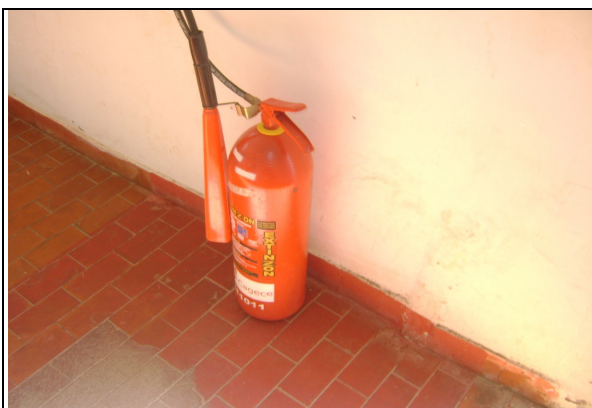
- Há extintor de incêndio no escritório/almoxarifado de Aurora, dentro do prazo de validade (**Foto 82**);
- O escritório/loja de atendimento encontra-se organizado e informatizado para atendimento aos usuários (**Foto 83**);
- Não ocorreram registros de constatações relevantes no relatório de fiscalização RF/CSB/0067/2010.

Foto 82 – Extintor de incêndio dentro do prazo de validade.

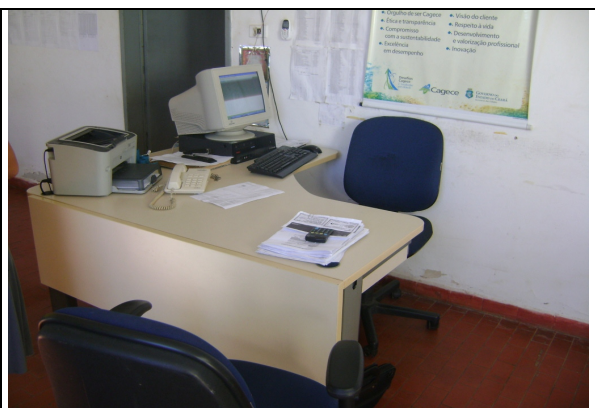
Foto 83 – Equipamentos de informática do escritório do SAA de Aurora.

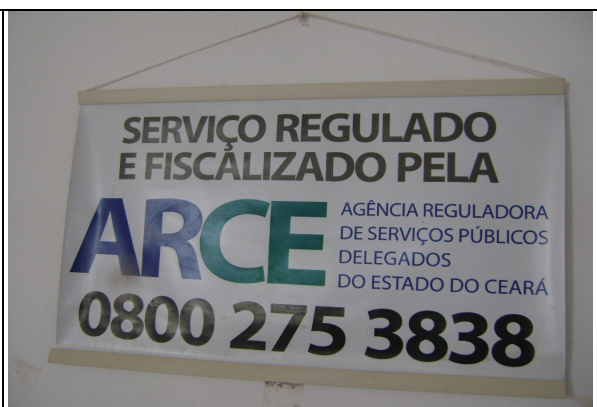
- A loja de atendimento ao usuário de Aurora opera utilizando o sistema comercial *on-line*;
- Na loja de atendimento ao usuário, o serviço de regulação e fiscalização pela ARCE é divulgado através de *banner* (**Foto 85**);

Foto 85 – *Banner* de divulgação da ARCE.
