**RELATÓRIO DE FISCALIZAÇÃO
RF/CSB/0053/2013**

**Assunto: Fiscalização dos Sistemas de
Abastecimento de Água e de Esgotamento Sanitário
do Município de Jijoca**

COORDENADORIA DE SANEAMENTO BÁSICO

**Fortaleza – CE
Novembro/2013**

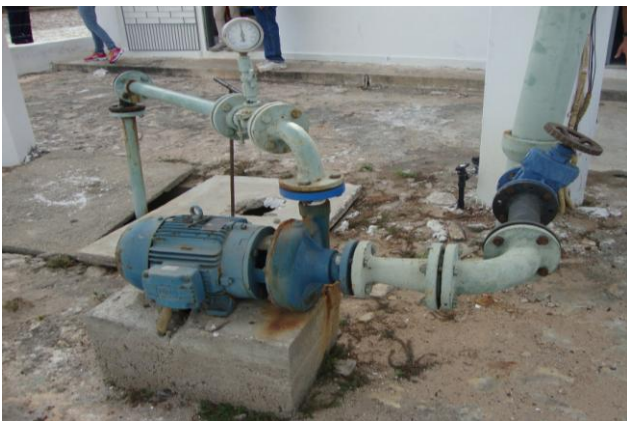
- e) O *Booster-01* não possui identificação e nem casa de abrigo (Anexo A, itens 1.4 - I – 1 e 1.4 – I - 2);
- f) O reservatório REL-01 está sem identificação, com armaduras expostas e pintura deteriorada (Anexo A, item 1.5 - II - 1);

Foto 26 – *Booster-01*.

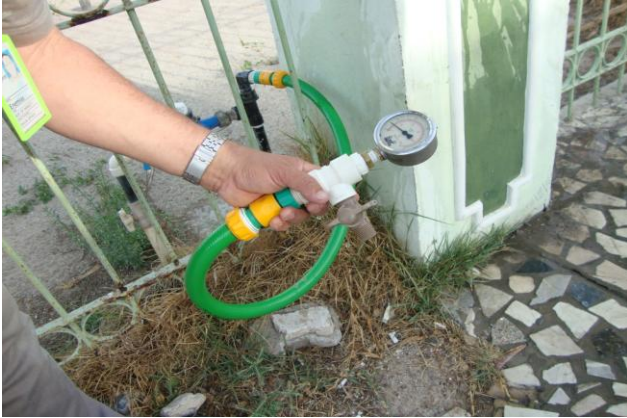
Foto 42 – Medição de pressão na Rua Santa Luzia (Igreja) – Centro.

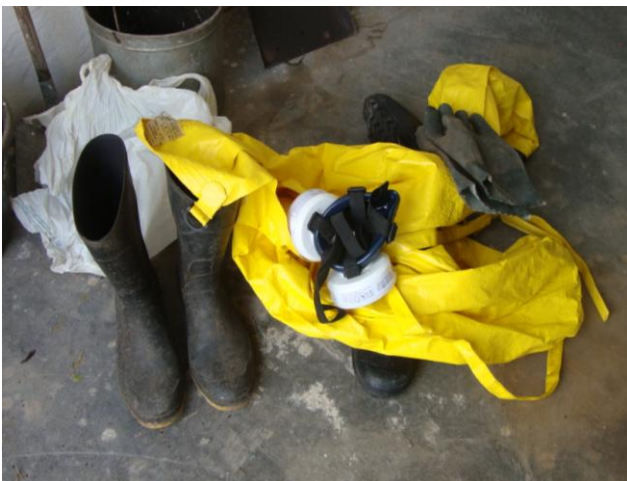
Foto 64 – EPIs do operador.

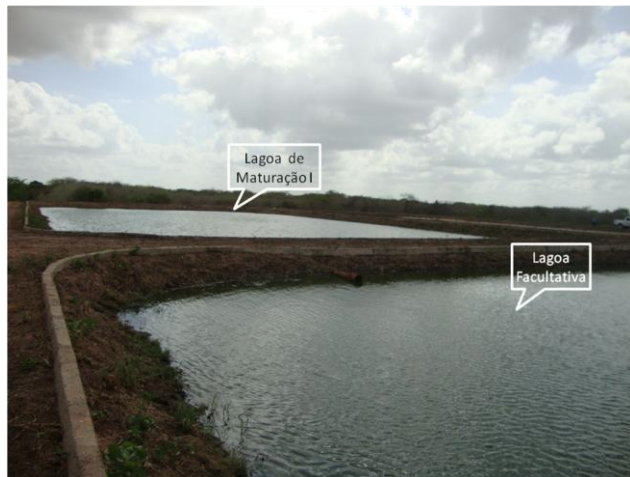
Foto 71 – ETE: lagoa facultativa e lagoa de maturação I.

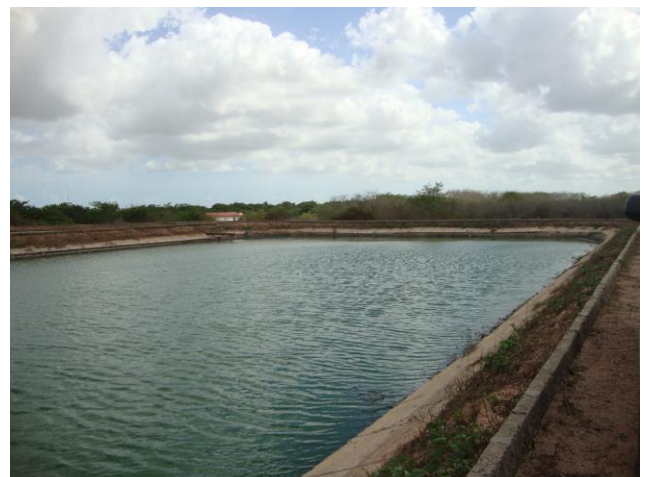
Foto 74 – ETE: lagoa de maturação II.

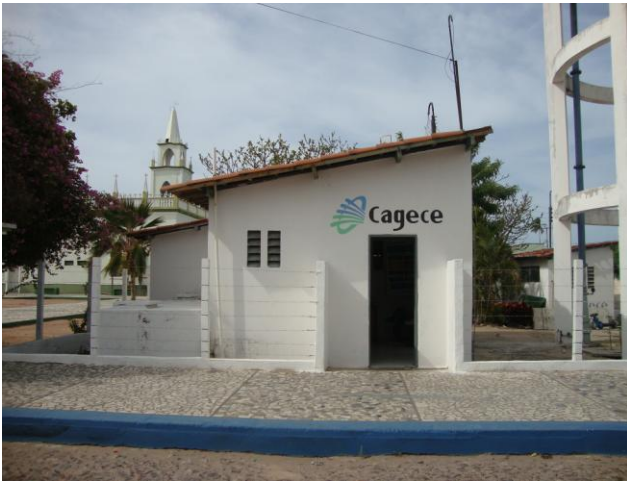
Foto 77 – Vista externa do escritório/loja de atendimento.

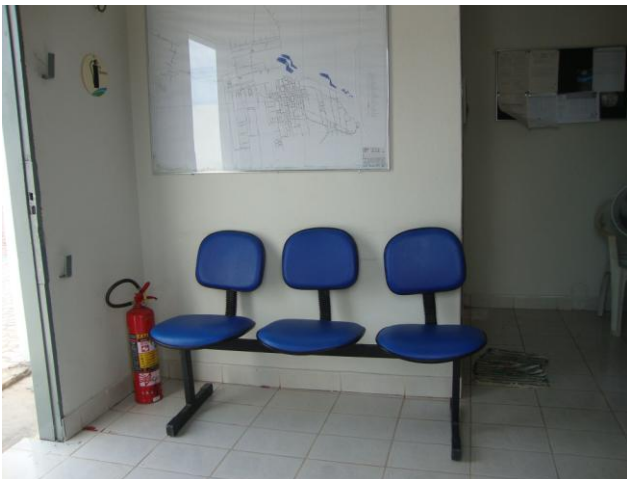
Foto 79 – Assentos para os usuários em espera de atendimento.

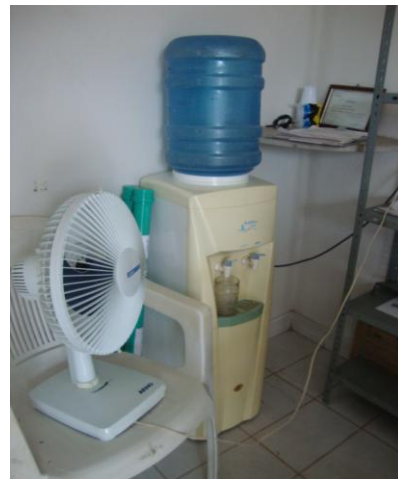
Foto 80 – Oferta de água para funcionários e usuários.
