**RELATÓRIO DE FISCALIZAÇÃO
RF/CSB/0053/2014**

**Assunto: Fiscalização do Sistema de Abastecimento
de Água do Município de São Luis do Curu**

COORDENADORIA DE SANEAMENTO BÁSICO

**Fortaleza – CE
outubro/2014**

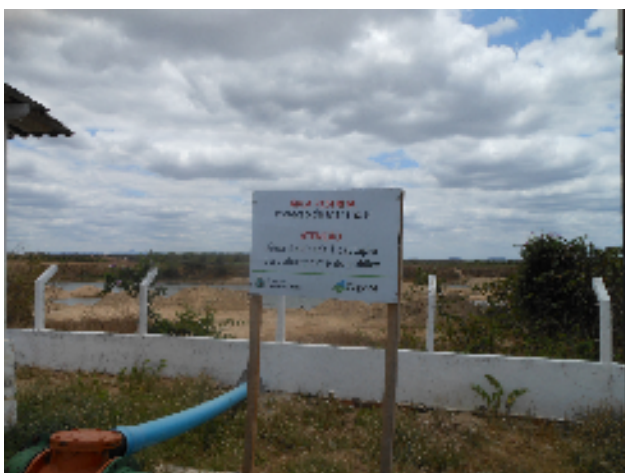
Foto 3 - Identificação da área do Manancial.

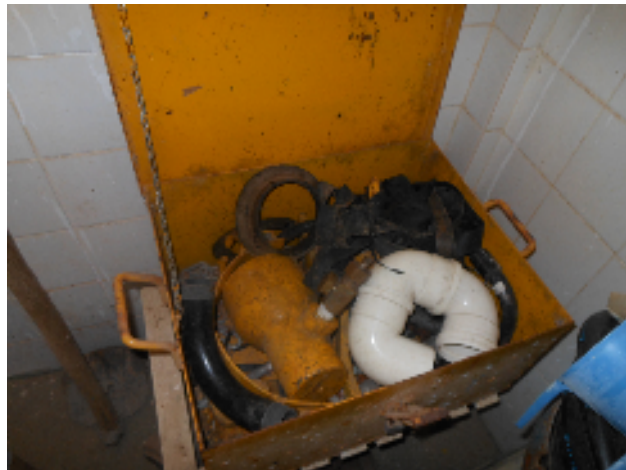
Foto 14 - Kit de emergência do cloro gasoso.

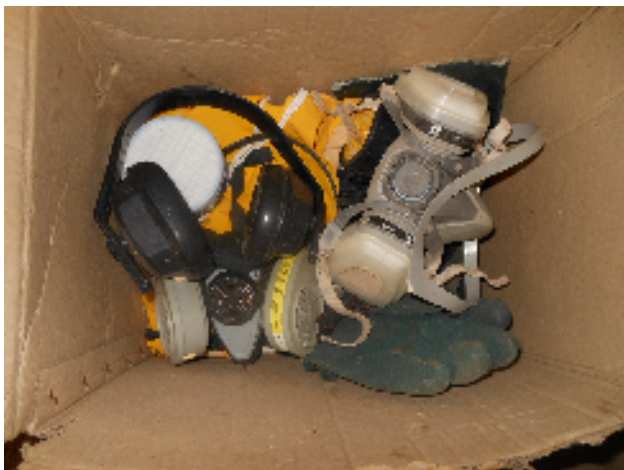
Foto 15 - Equipamento de proteção individual.

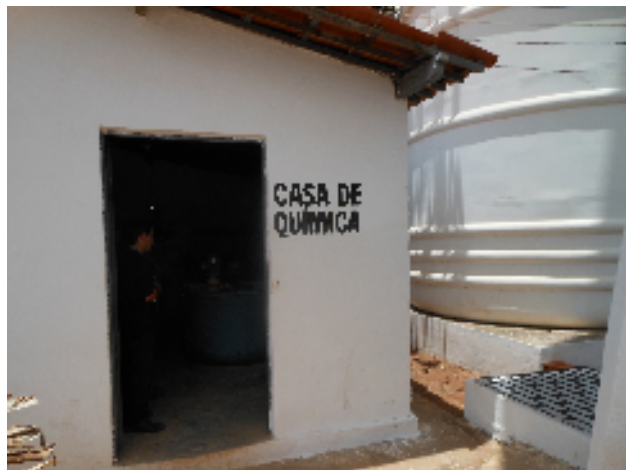
Foto 16 - Identificação da Casa de Química.

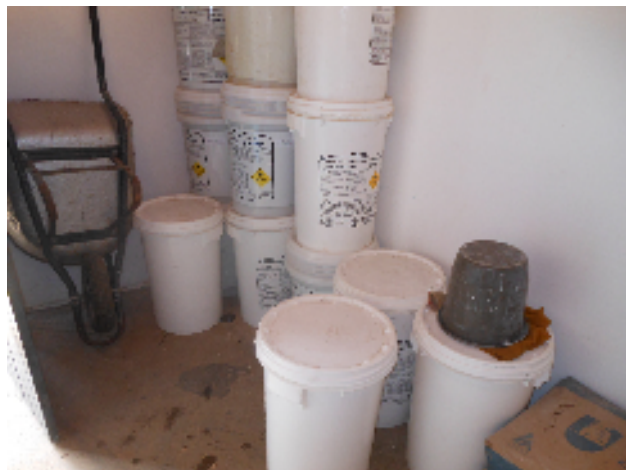
Foto 18 - Depósito: Armazenamento de produtos químicos.

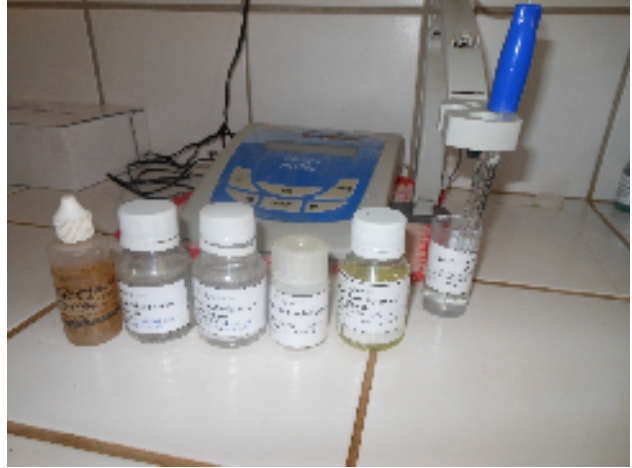
Foto 20 - Laboratório: reagentes químicos dentro do prazo de validade.

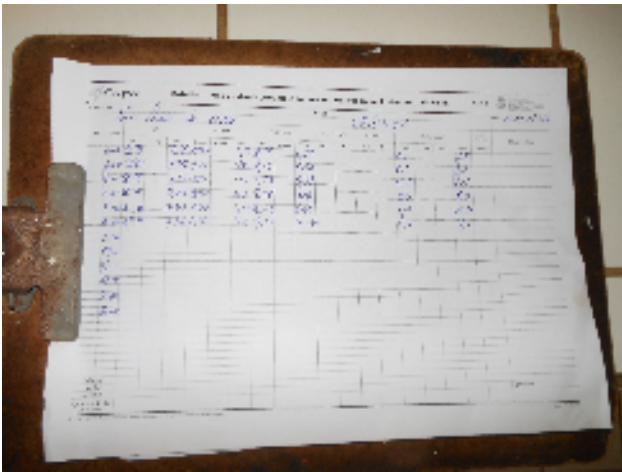
Foto 21 - Laboratório: Registro da qualidade da água.

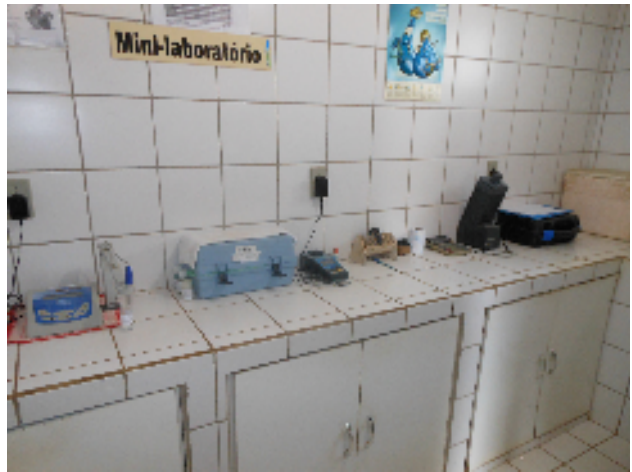
Foto 22 - Laboratório: Vista parcial do Laboratório.

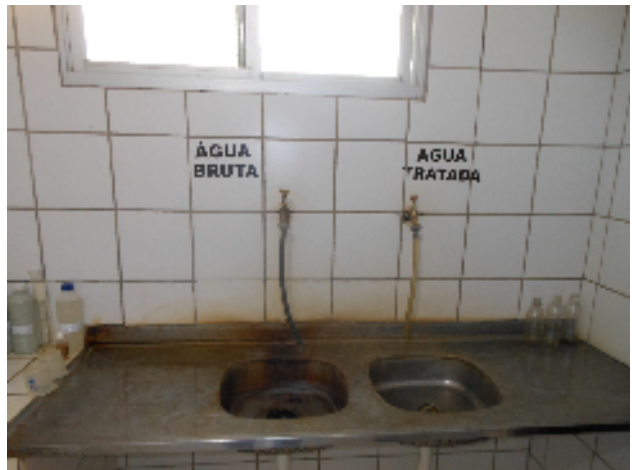
Foto 24 - Laboratório: Identificação da coleta de água para análise.

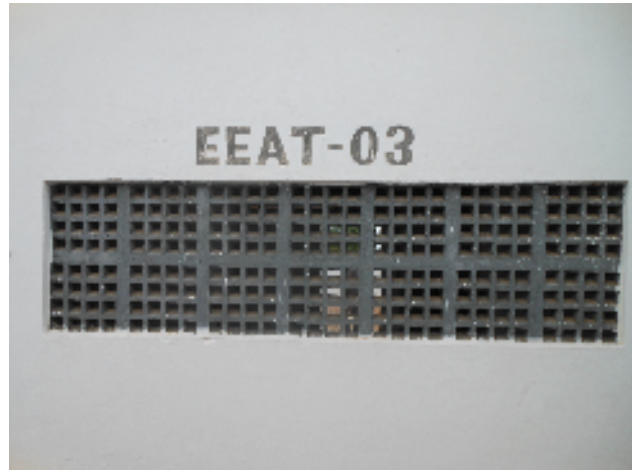
Foto 32 - Identificação da EEAT-03.

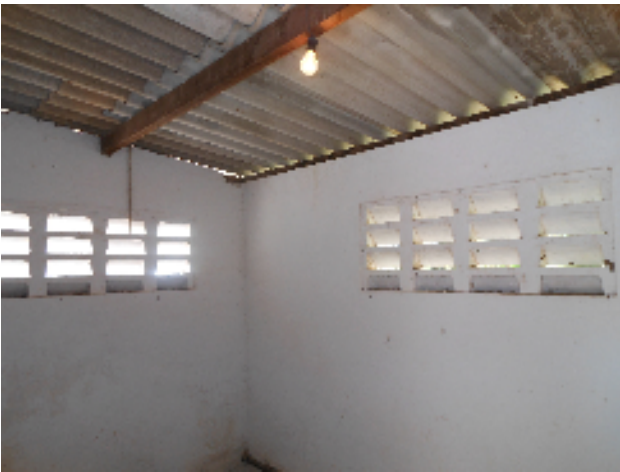
Foto 39 - Iluminação do prédio de abrigo da EELF-01.

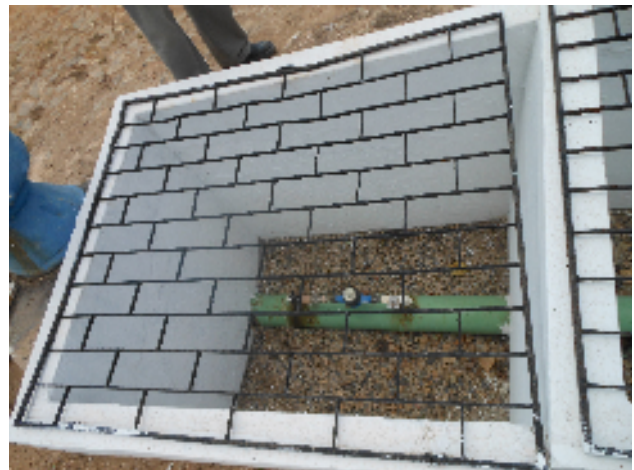
Foto 42 - Medidor proporcional de água.

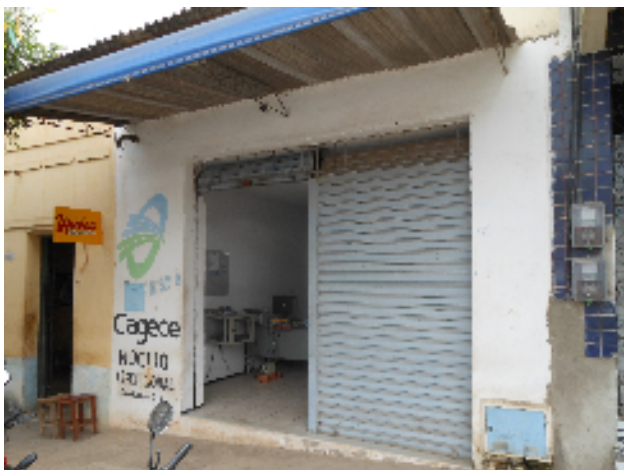
Foto 64 - Vista externa do escritório/loja de atendimento.

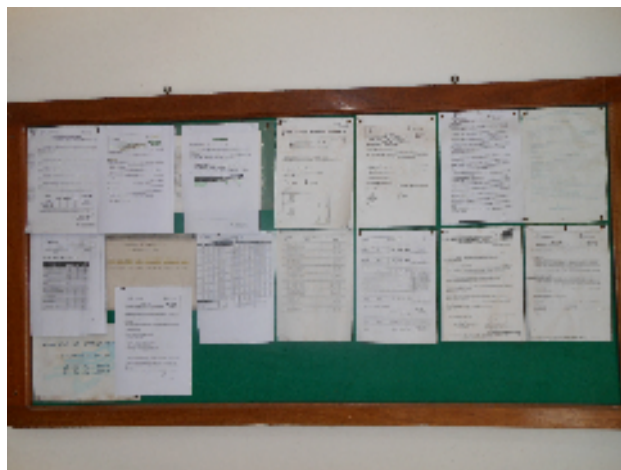
Foto 65 - Quadro informativo aos usuários.

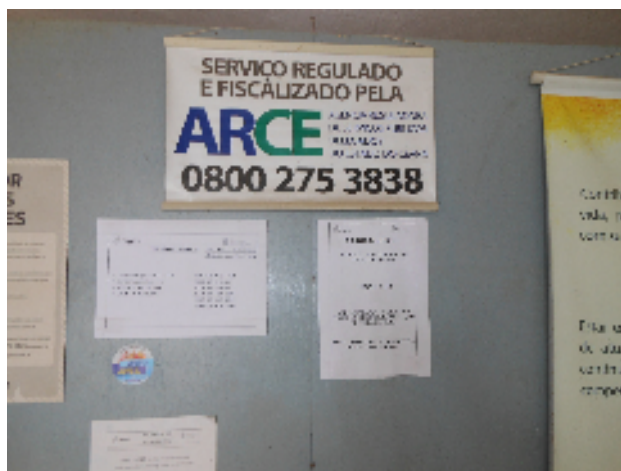
Foto 67 - Banner da ARCE.

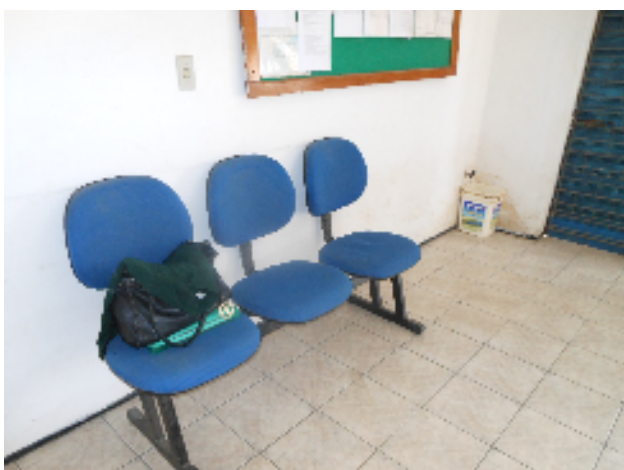
Foto 68 - Assentos para os usuários em espera de atendimento.

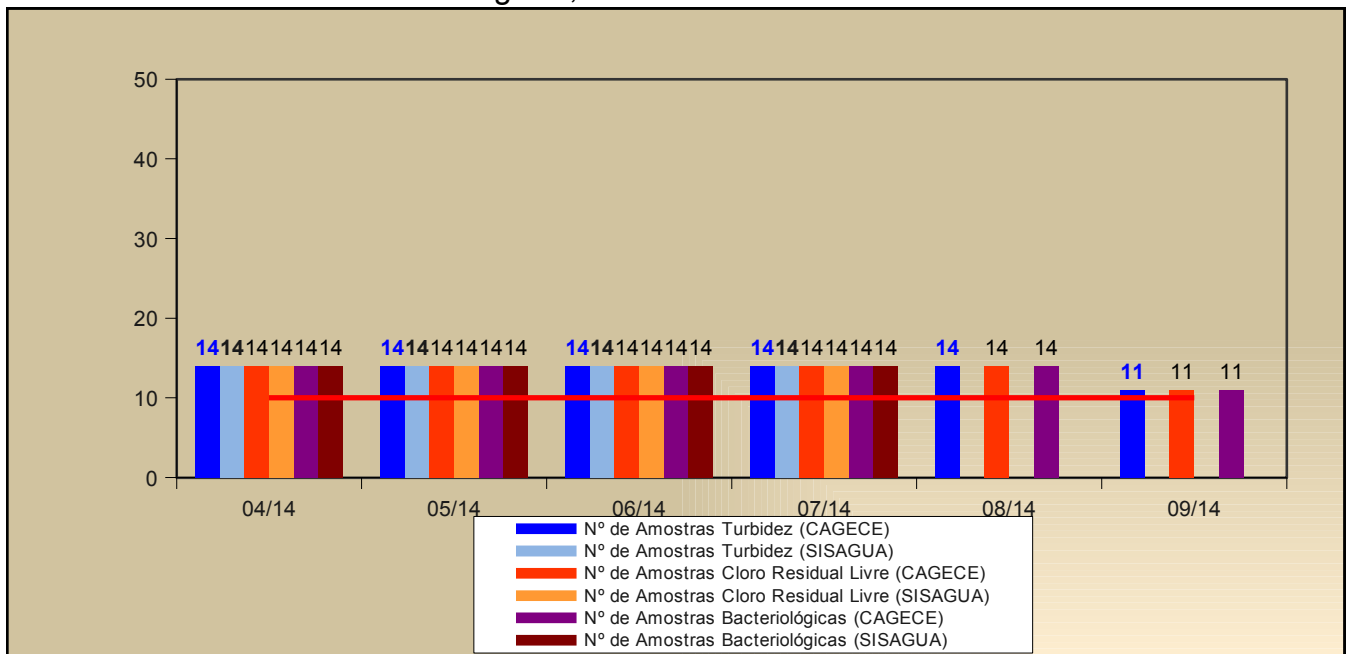
Gráfico 2 – Avaliação do Monitoramento da Qualidade da água tratada realizada pela **CAGECE** e **SISÁGUA** na rede de distribuição do SAA de São Luís do Curu, no período de abril/2014 a setembro/2014 conforme Portaria MS 2.914/11, com relação ao número de amostras dos exames bacteriológicos, cloro residual livre e turbidez.
