**RELATÓRIO DE FISCALIZAÇÃO  
RF/CSB/0054/2013**

**Assunto: Fiscalização dos Sistemas de  
Abastecimento de Água e de Esgotamento Sanitário  
do Distrito Jericoacoara (Jijoca)**

**COORDENADORIA DE SANEAMENTO BÁSICO**

**Fortaleza – CE  
Dezembro/2013**

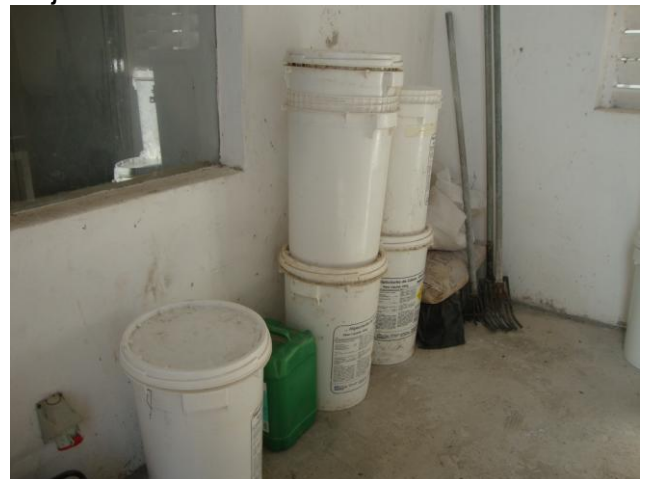
**Foto 54** – EEE-02: almoarifado de produtos químicos e materiais.

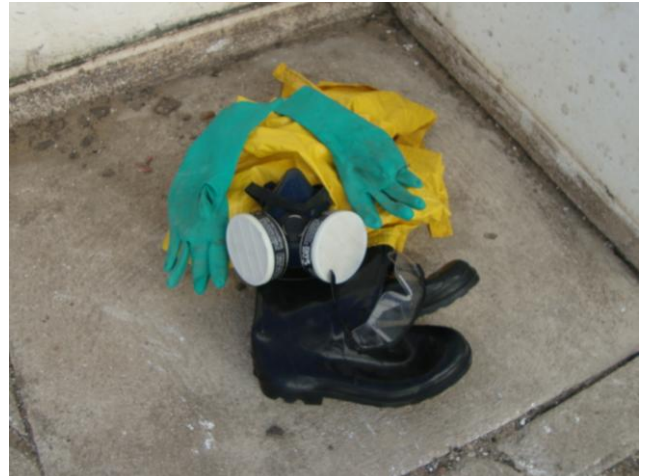
**Foto 58** – EPIs do operador.

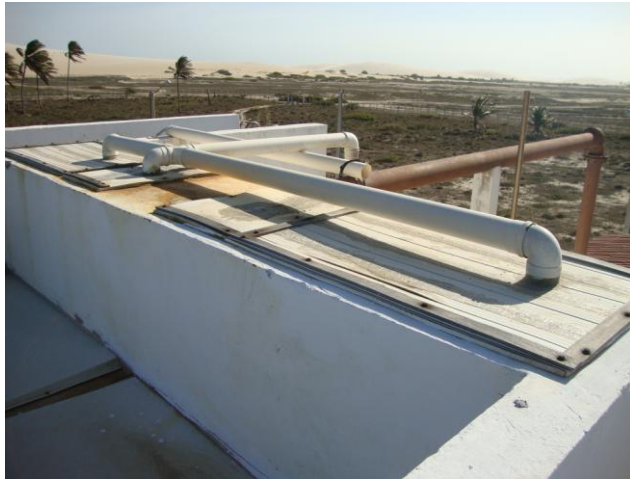
**Foto 69** – ETE: coleta do biogás liberado do DAFA.

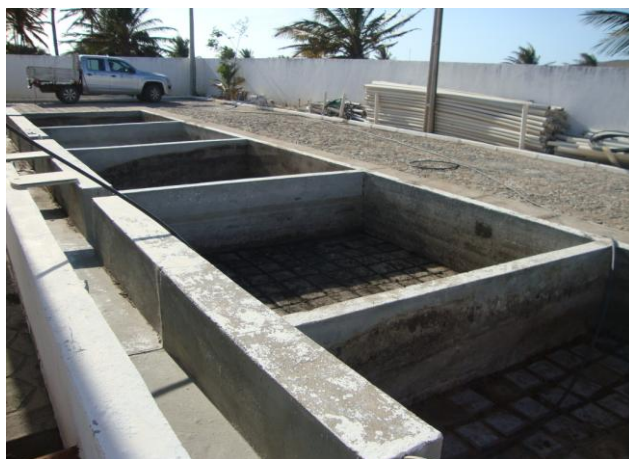
**Foto 80** – ETE: leito de secagem.

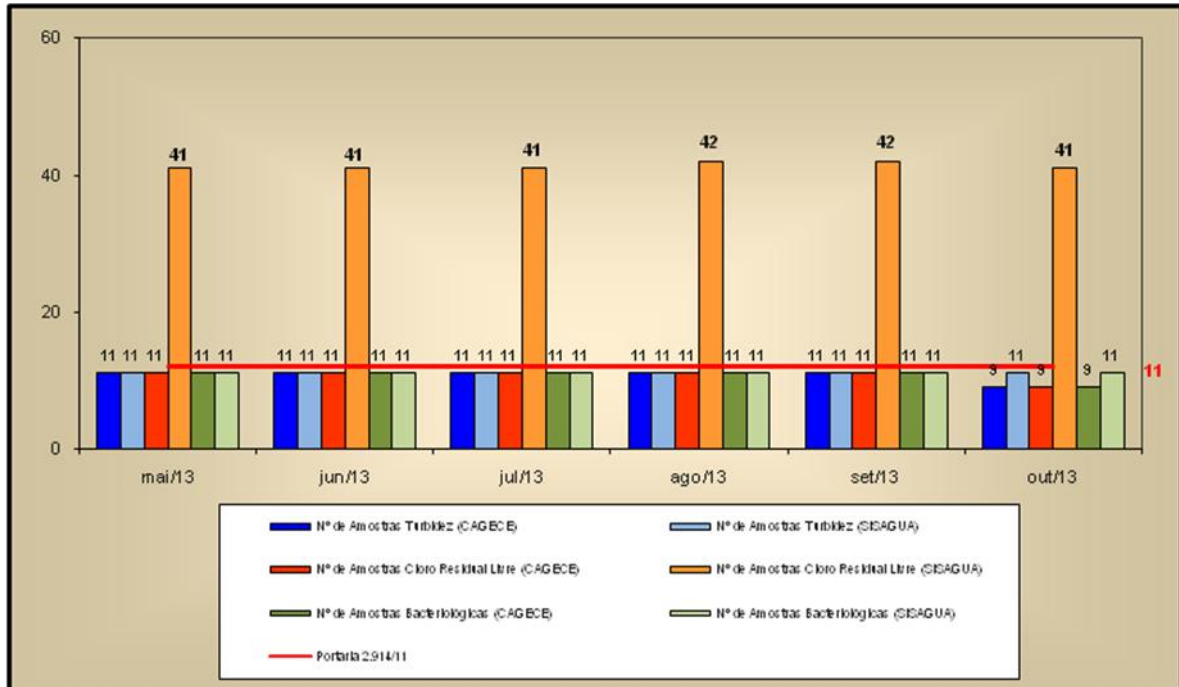
**Gráfico 3** – Avaliação do Monitoramento da Qualidade da água tratada realizada pela **CAGECE** e **SISÁGUA** na rede de distribuição do SAA de Jericoacoara, no período de maio/2013 a outubro/2013 conforme Portaria MS 2.914/11, com relação ao número de amostras dos exames bacteriológicos, cloro residual livre e turbidez.
