**RELATÓRIO DE FISCALIZAÇÃO
RF/CSB/0055/2013**

**Assunto: Fiscalização dos Sistemas de
Abastecimento de Água e de Esgotamento
Sanitário do Município de Guaraciaba do Norte
(sede) e a localidade de Sussuanha**

COORDENADORIA DE SANEAMENTO BÁSICO

**Fortaleza – CE
Dezembro/2013**

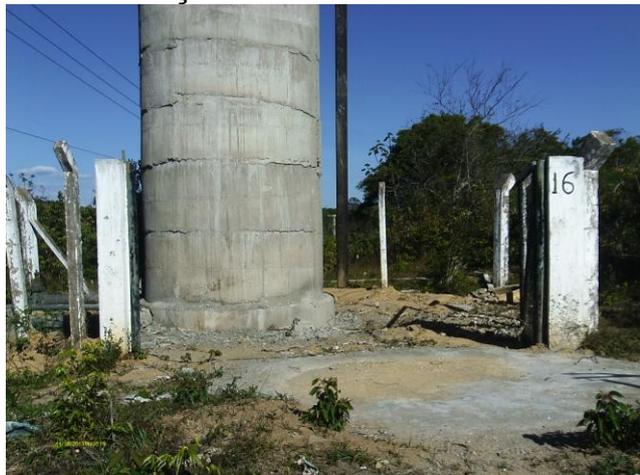
- a) A quantidade excessiva de vegetação na área que dá acesso ao TAU-17 dificulta o acesso ao local (**Anexo A**, item **1.1-I-1**);
- b) No TAU-16, o portão que dá acesso e a cerca que delimita a área estão danificados, a identificação está incompleta, a pintura está deteriorada e o tubo extravasor está em processo de corrosão; No TAU-17, o portão que dá acesso à área está danificado, a pintura deteriorada, não existe identificação e há vegetação excessiva cobrindo as tubulações e registros; No TAU-18, o portão que dá acesso e a cerca que delimita a área estão danificados, a identificação incompleta, a pintura está deteriorada, a escada de acesso está em processo de corrosão e há vegetação excessiva cobrindo as tubulações e registros (**Anexo A**, item **1.1-I-3**);

Foto 1 - TAU-16: portão danificado e identificação incompleta.

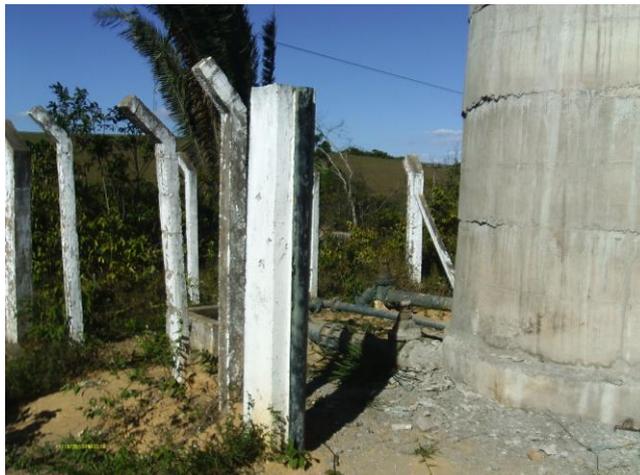
Foto 2 - TAU-16: cerca danificada.

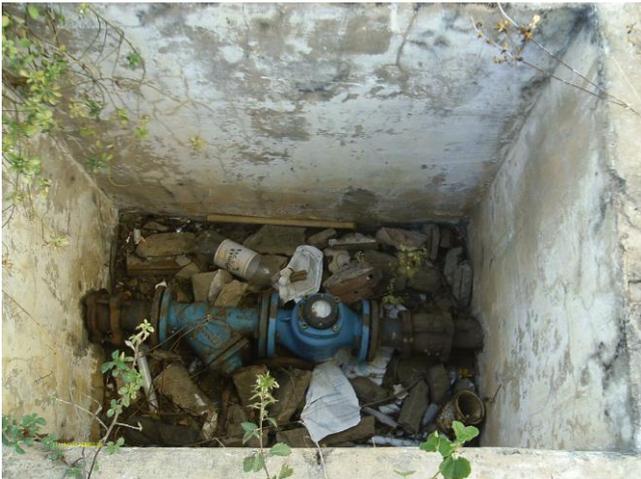
Foto 13 - Medidor proporcional sem tampa ou grade de proteção na área do REL - 25 Sussuanha.

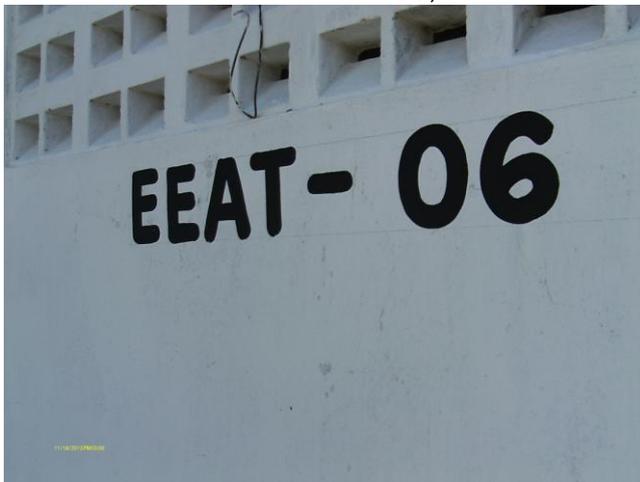
Foto 15 - EEAT-06: identificação.

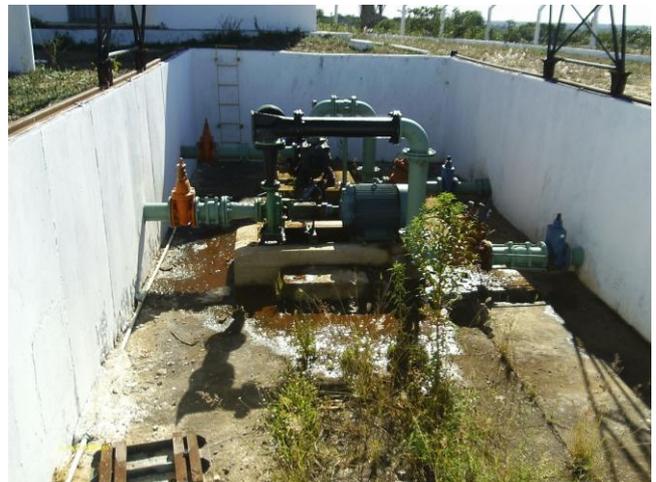
Foto 16 - EEAT-06: conjunto moto-bomba com reserva.

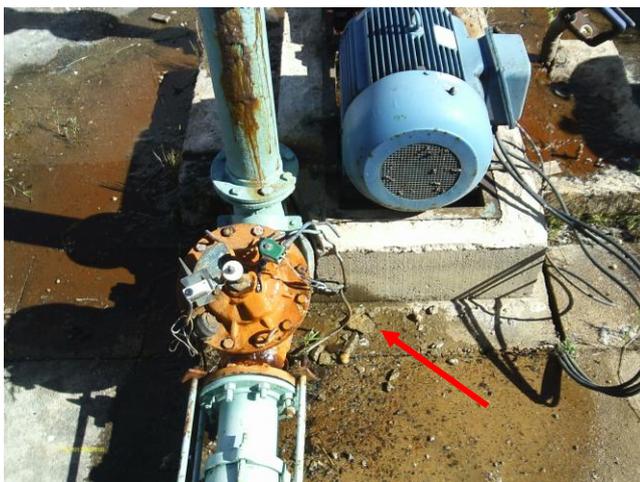
- e) A EEAT-06 apresenta vazamento (**Anexo A**, item 1.2-I-2);
- f) O portão que dá acesso à área do RAP-12 está danificado; o portão que dá acesso à área do REL-25-Sussuanha e o muro que o delimita estão danificados (**Anexo A**, item 1.3-I-1);

Foto 17 - EEAT-06: vazamento.

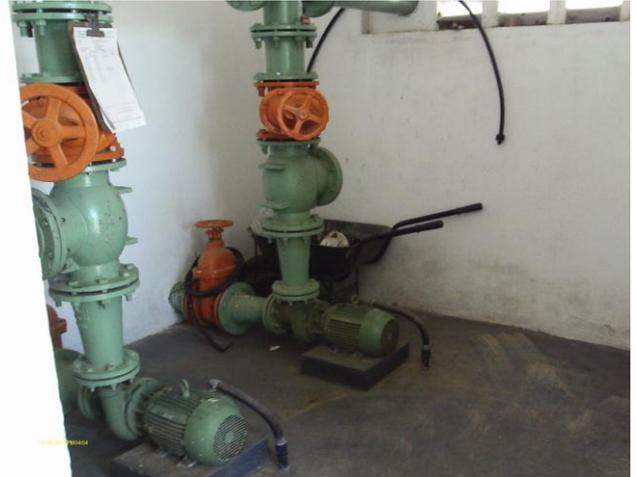
Foto 20 - EEAT-SDO conjunto motobomba com reserva.

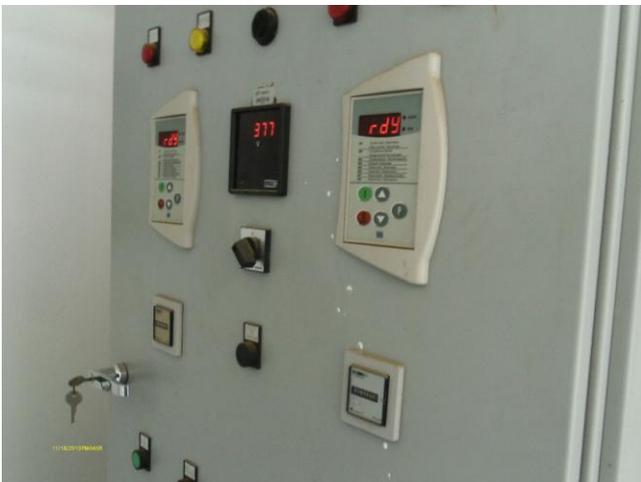
Foto 21 - EEAT-SDO quadro de comando.

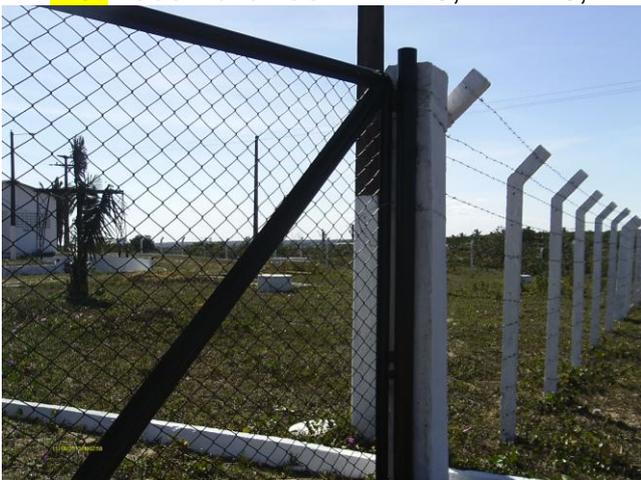
Foto 22 - RAP-12: portão que dá acesso à área do reservatório danificado.

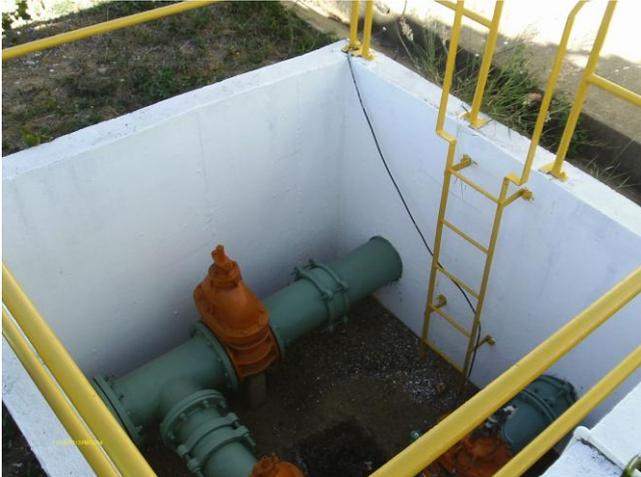
Foto 24 - RAP-12: tubulação e registros.

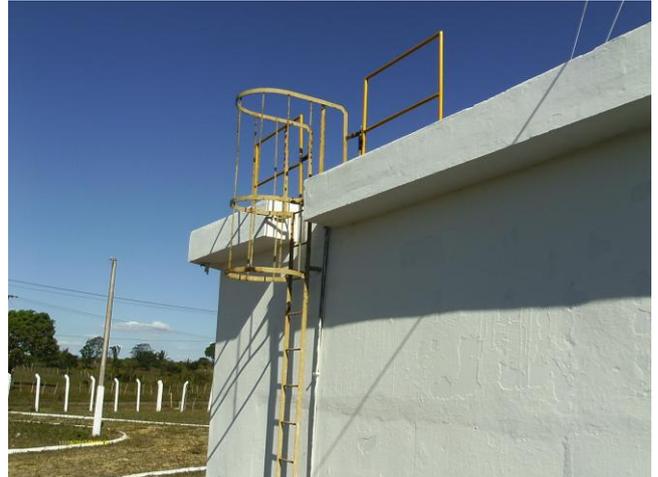
Foto 25 - RAP-12: escada de acesso.

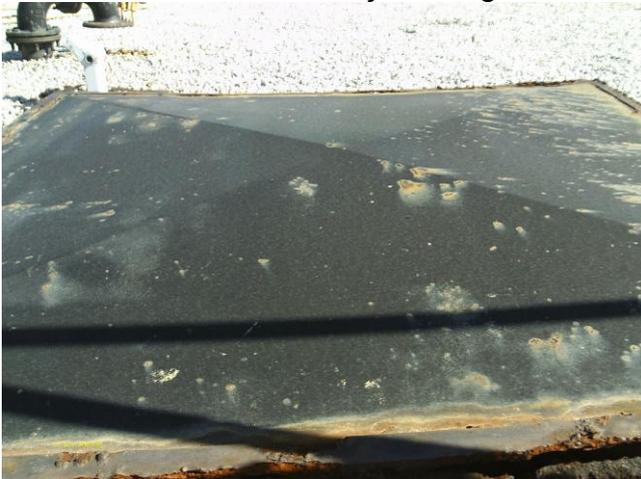
- k) A tampa de inspeção do RAP-12 apresenta corrosão (**Anexo A**, item 1.3-II-9);
- l) Não existe registro de realização de limpeza e desinfecção dos reservatórios nos últimos seis meses (**Anexo A**, item 1.3-II-15);

Foto 26 - RAP-12: tampa de inspeção em processo de corrosão.

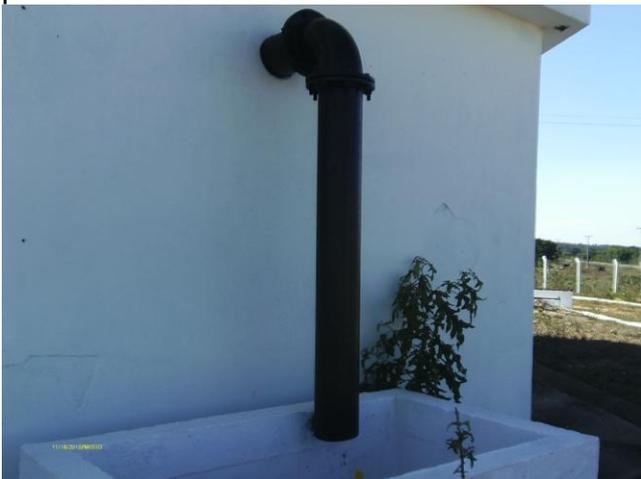
Foto 28 - RAP-12: tubo extravasor.

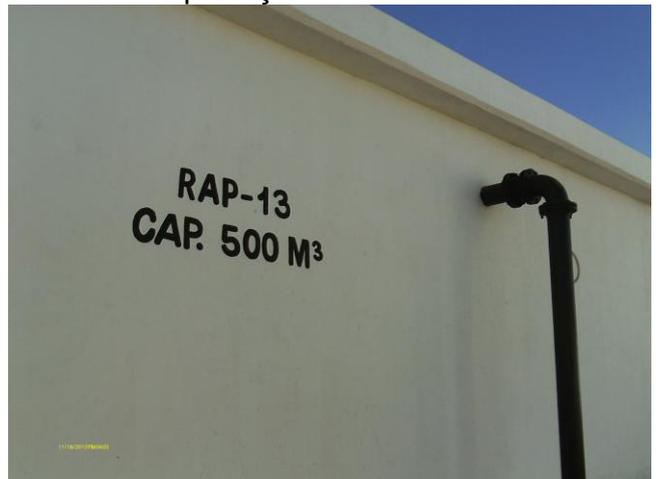
Foto 29 - RAP-13: identificação e tubo extravasor.

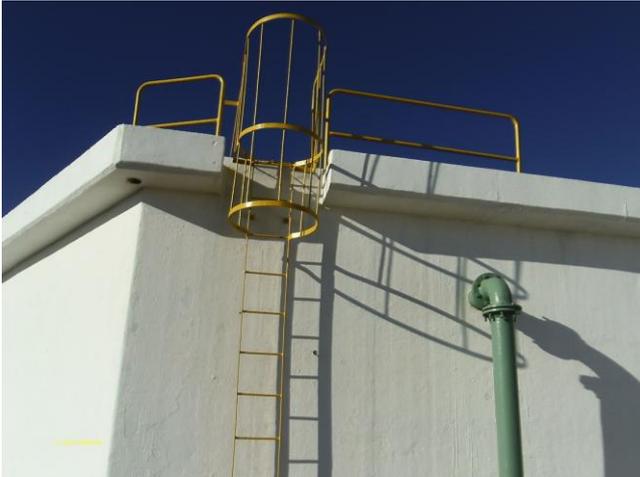
Foto 30 - RAP-13: escada de acesso.

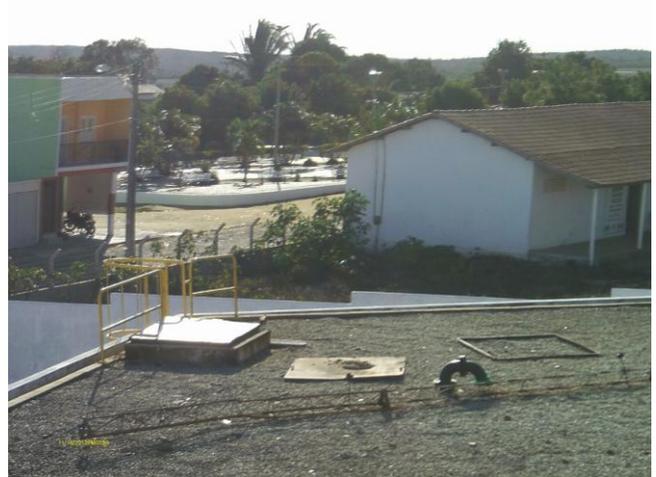
Foto 31 - RAP-13: cobertura, tampa de inspeção e tubulação de ventilação sem tela de proteção.

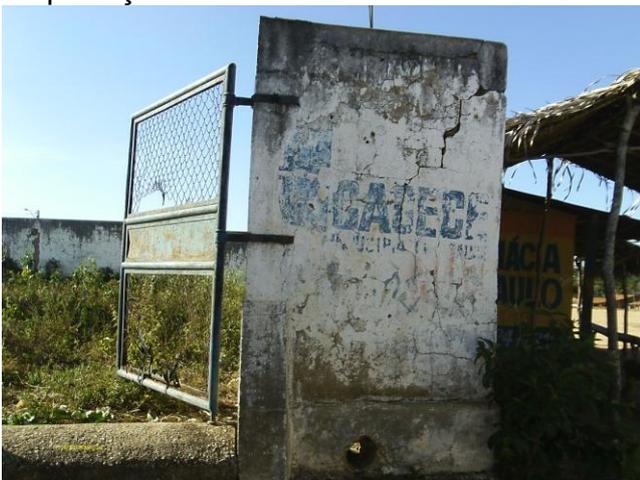
Foto 34 - REL-25 Sussuana: identificação apagada.

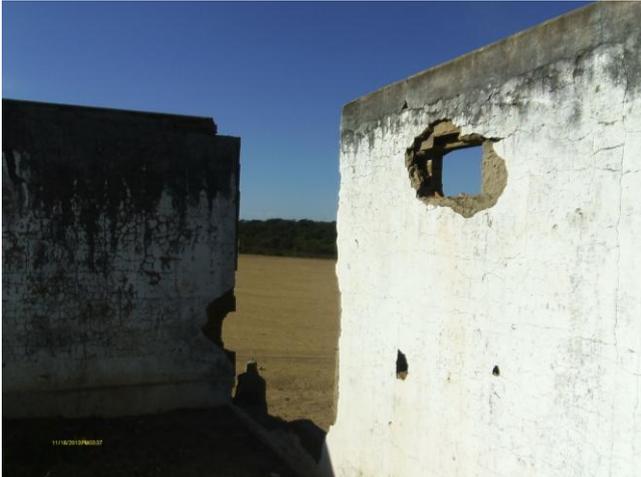
Foto 36 - REL-25 Sussuanha: muro da área de delimitação do reservatório danificado.

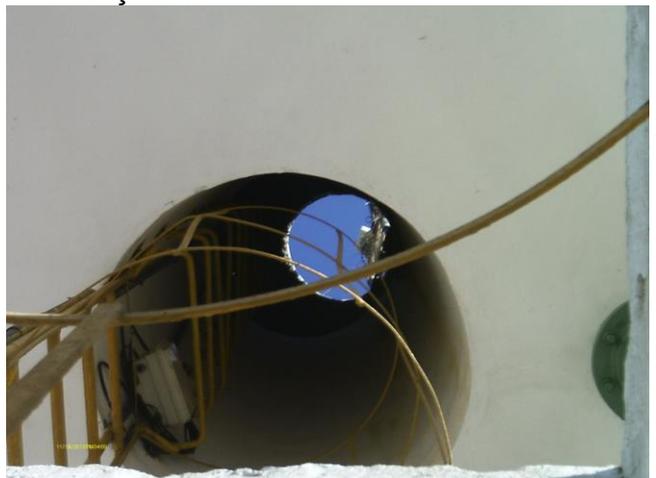
Foto 41 - REL-26: acesso à cobertura.

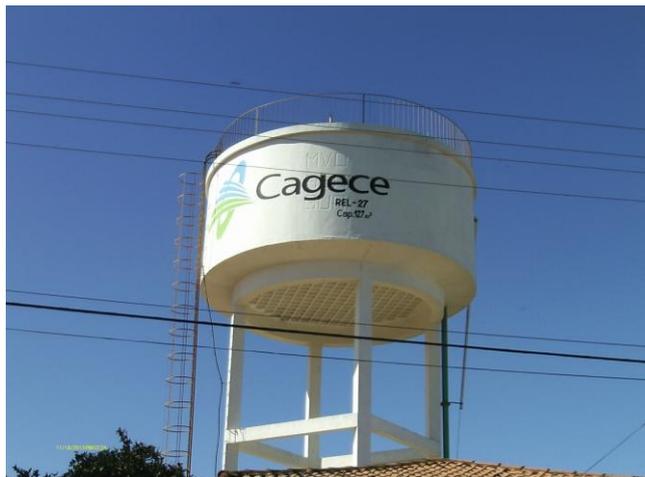
Foto 42 - REL-27: identificação, escada de acesso e guarda corpo.

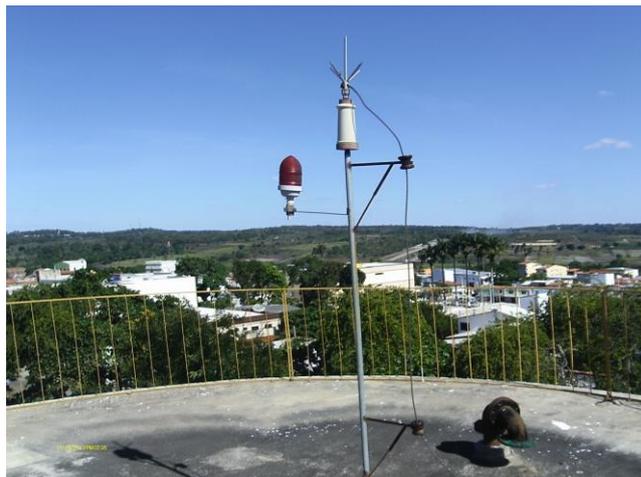
Foto 43 - REL-27: pára-raio e sinalização noturna.

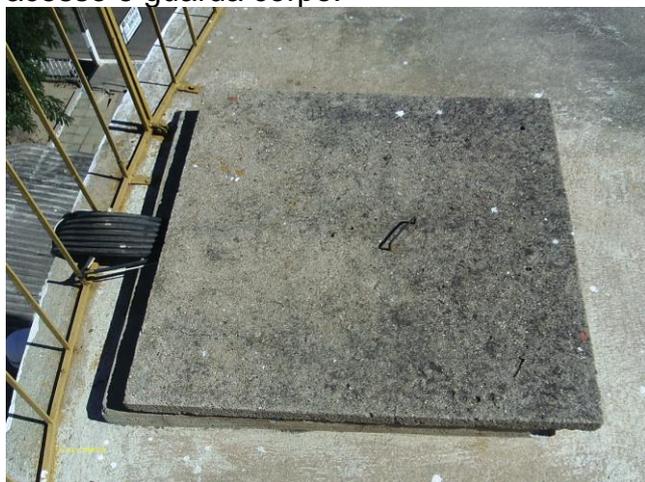
Foto 44 - REL-27: tampa de inspeção.

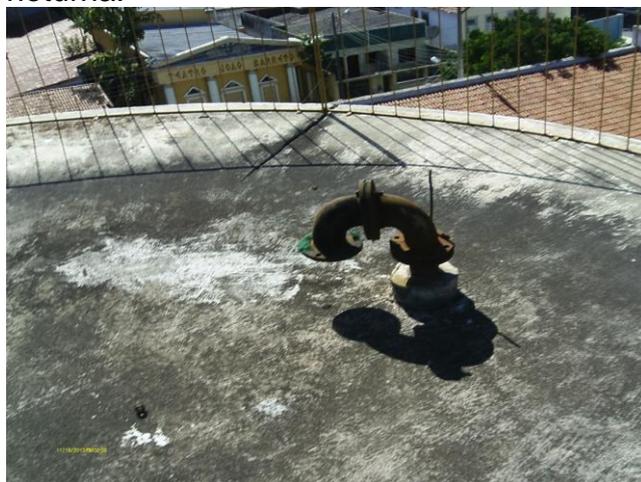
Foto 45 - REL-27: tubulação de ventilação parcialmente sem tela de proteção.

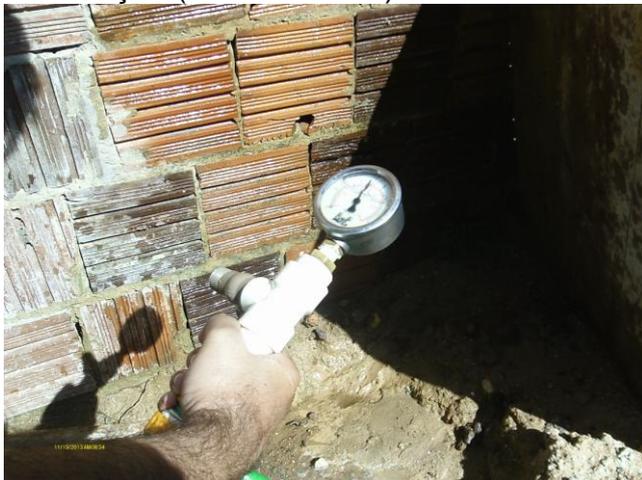
Foto 49 - Medição de pressão instantânea na rede de distribuição no endereço: Rua Clínio Memória, S/N.

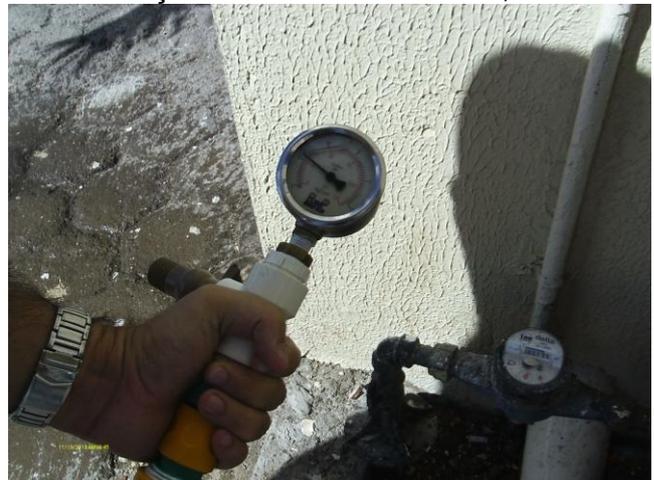
Foto 50 - Medição de pressão instantânea na rede de distribuição no endereço: Rodovia Dep. José Maria Melo, 34.

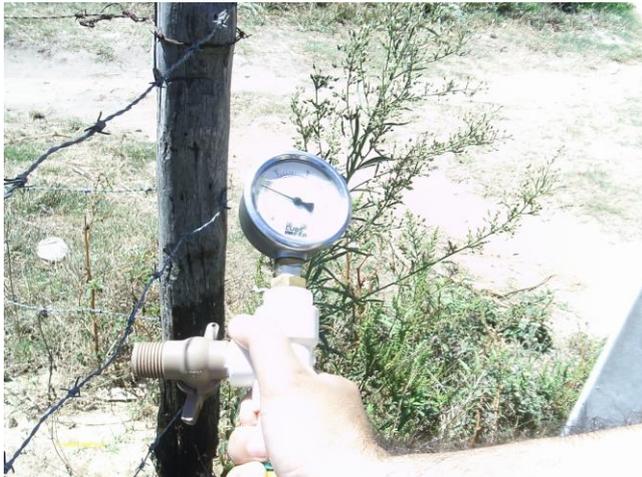
Foto 51 - Medição de pressão instantânea de pressão na rede de distribuição no endereço: Rua Senador Catunda, FNS 18.

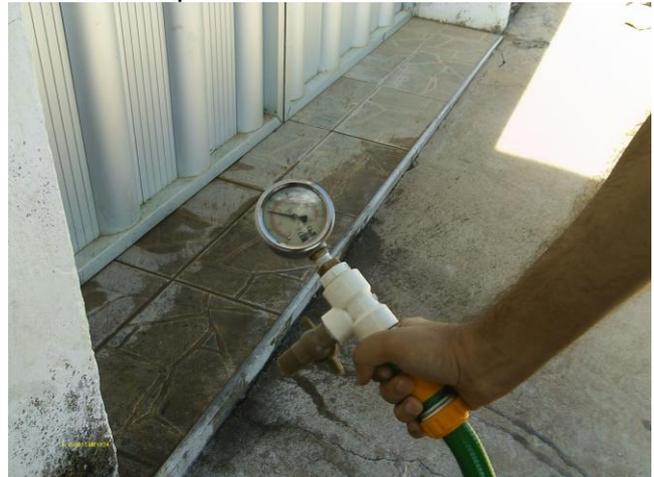
Foto 52 - Medição instantânea de pressão no endereço: Av. Nossa Senhora dos Prazeres, FNS 14.

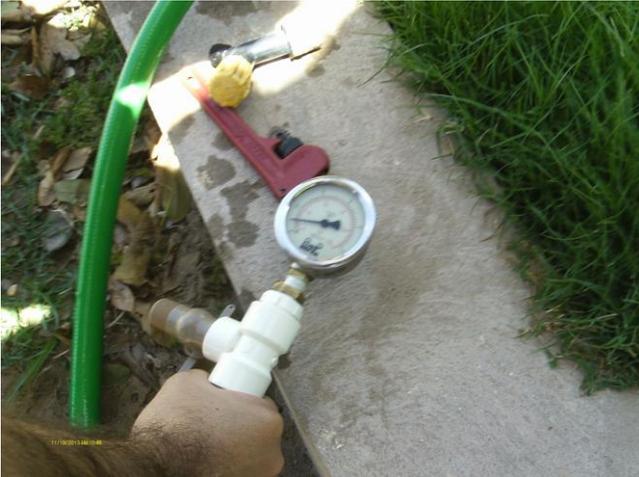
Foto 53 - Medição instantânea de pressão no endereço: Limoeiro dos Pompeus - Sussuanha.

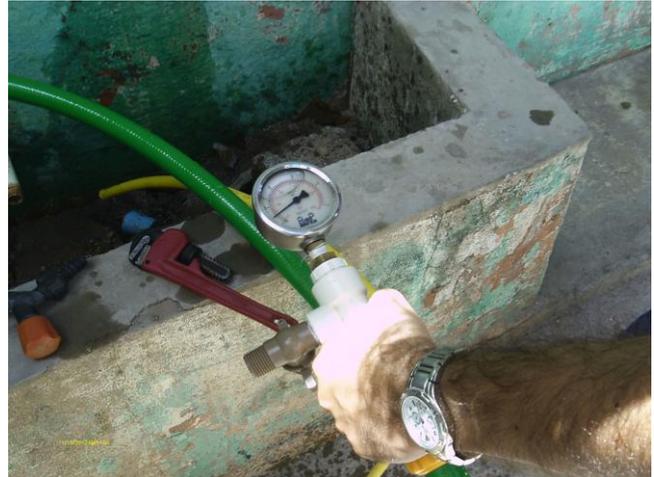
Foto 54 - Medição instantânea de pressão na rede de distribuição no endereço: Praça da Igreja - Sussuanha.

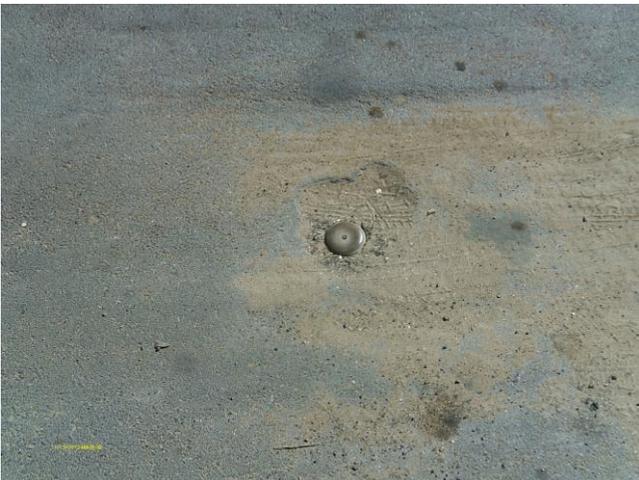
Foto 55 - Registro de Descarga na rede de distribuição na Rua Clinio Memória (tampa coberta pelo asfalto).

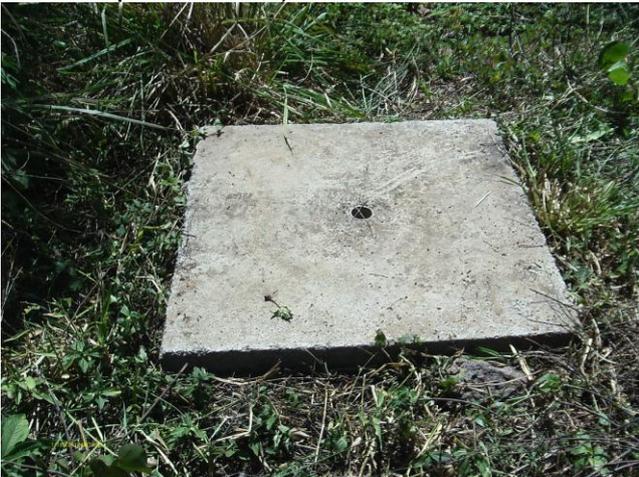
Foto 57 - Registro de descarga na rede de distribuição na Rua Senador Catunda.

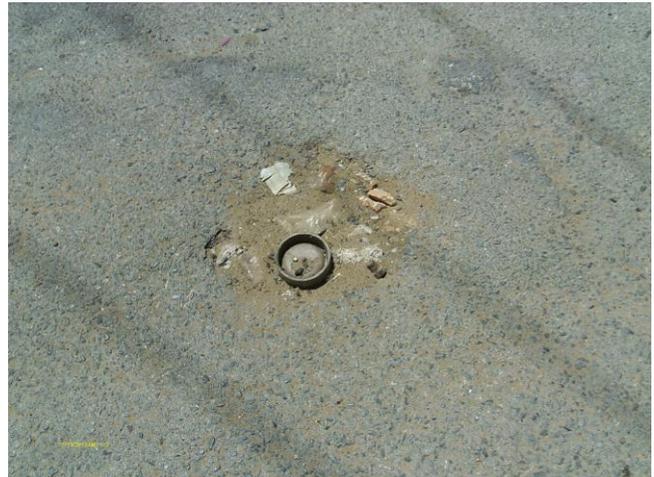
Foto 58 - Registro de descarga na rede de distribuição na Rua Pe Antônio José de Lima (tampa coberta pelo asfalto).

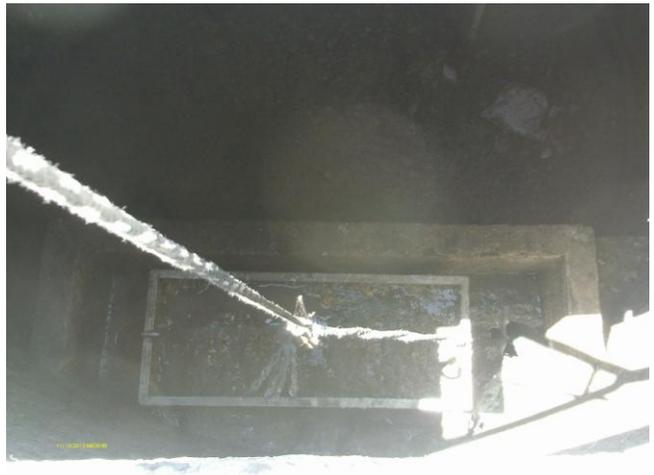
Foto 66 - EEE-01: caixa de areia.

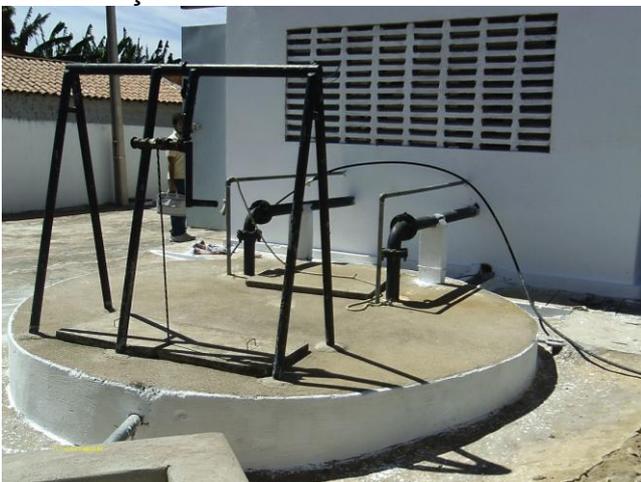
Foto 67: EEE-01: poço de sucção.

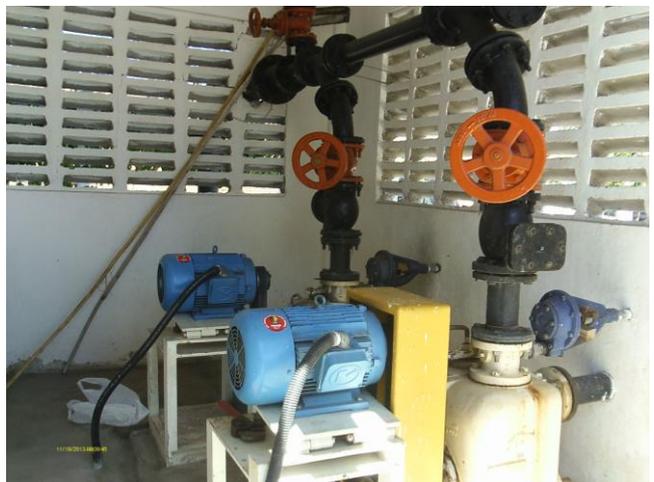
Foto 68 - EEE-01: conjunto moto bomba com reserva.

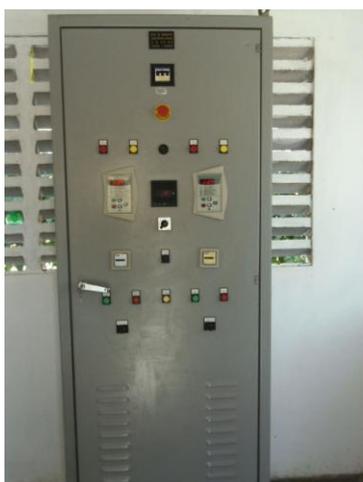
Foto 69 - EEE-01: quadro de comando.

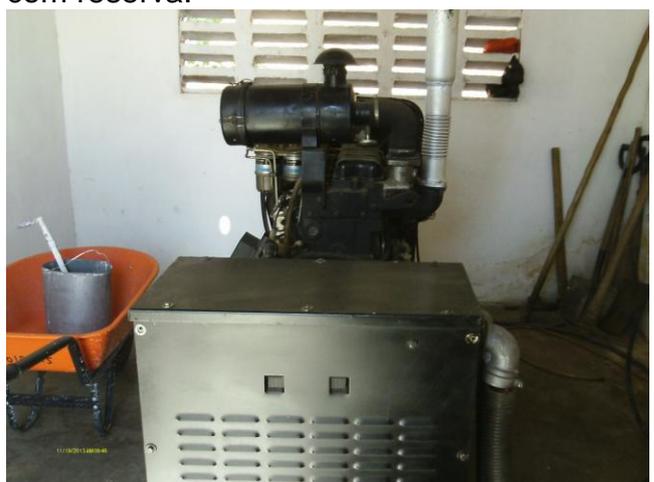
Foto 70 – EEE-01: Grupo gerador de energia elétrica.

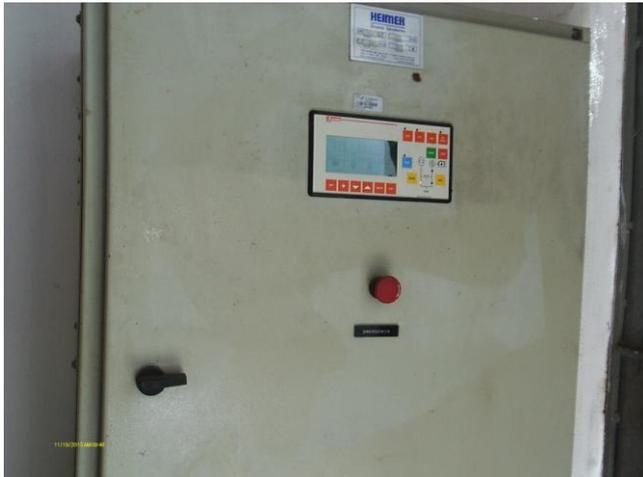
Foto 71 - EEE-01: quadro de comando do grupo gerador de energia elétrica.

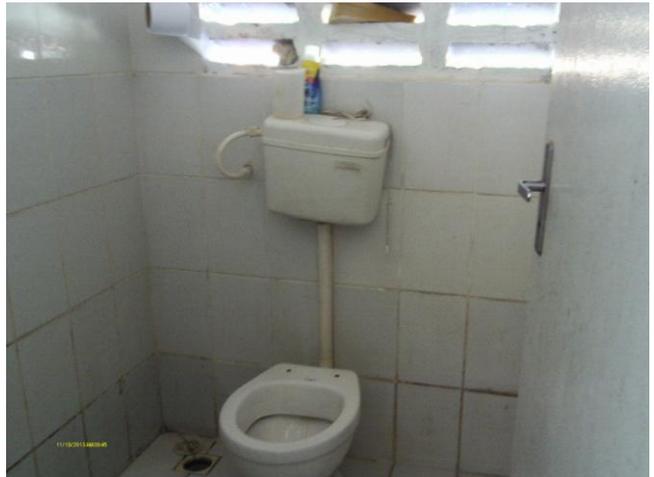
Foto 72 - EEE-01: instalações sanitárias.

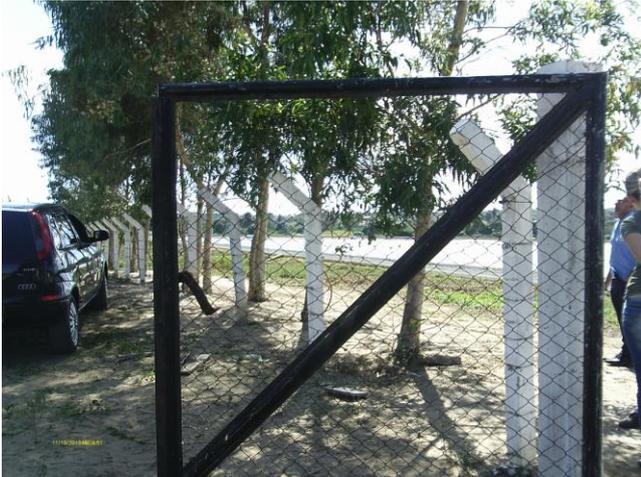
Foto 77 - ETE: entrada e ausência de identificação.

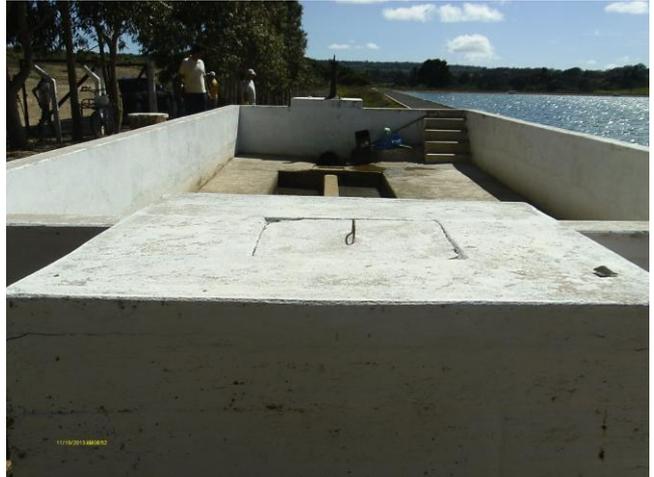
Foto 78 - ETE: caixa de recepção do esgoto bruto e vista parcial do tratamento preliminar.

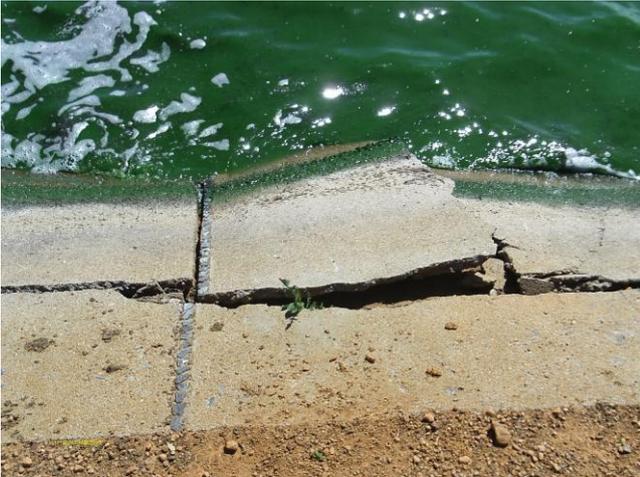
Foto 89 - ETE: Lagoa facultativa taludes paredes danificados.

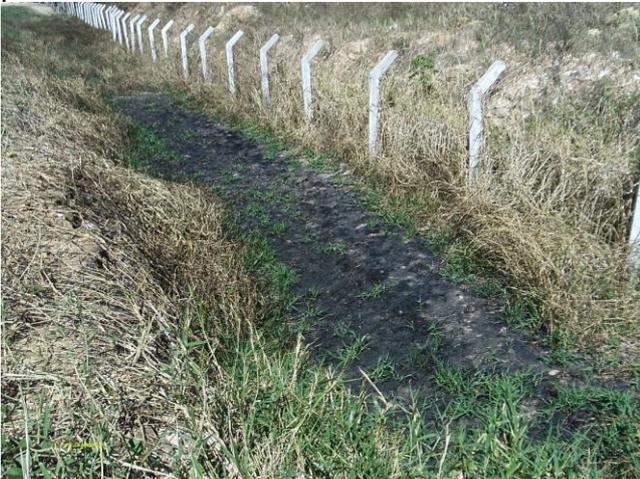
Foto 91 - ETE: disposição inadequada do material após secagem em leito improvisado.

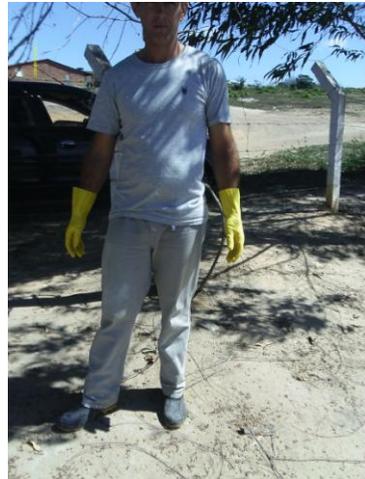
Foto 92 - ETE: operador usando EPIs.
