RELATÓRIO DE FISCALIZAÇÃO

RF/CSB/0060/2012

Assunto: Fiscalização do Sistema de Abastecimento de Água do Município de Quixadá

COORDENADORIA DE SANEAMENTO BÁSICO

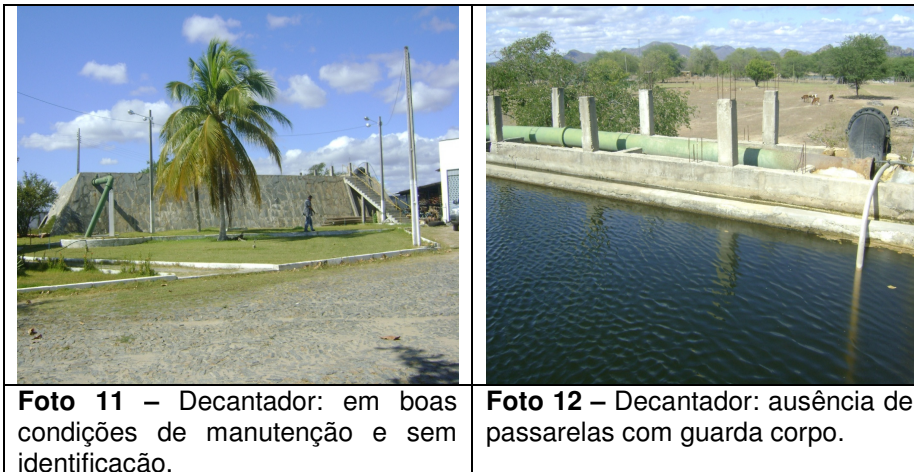
- O decantador da ETA de Quixadá apresenta boas condições de manutenção, porém não possui identificação (**Foto 11**);
- Ausência de passarelas com guarda corpo no decantador (**Foto 12**);

- Existência de caixas de proteção de registros com água e sem grades de proteção.
- Ausência de passarelas com guarda corpo no decantador.
- A grade de proteção da calha dos filtros 4, 5 e 6 encontra-se deteriorada.
- Decantador sem identificação.

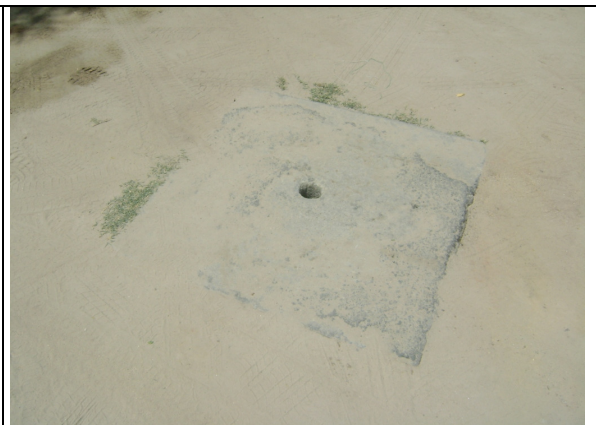
- O cadastro técnico (março/2011) da rede de distribuição do SAA de Quixadá (**Foto 61**) se encontra desatualizado, em face das informações, referentes à extensão de rede (119.970 m) e as constantes no RASO (132.289 m) e no RECOP (junho/2012 – 132.289 m);
- Na rede de distribuição de Quixadá existem 42 (quarenta e dois) registros de descarga instalados (fls. 24 e 25 do Processo PCSB/CSB/277/2012). Foram inspecionados 8 (oito) registros, localizados na Rua Francisco Eneas de Lima, 1.341 – Rodoviária; Rua Tabela Eneas, 13 – Rodoviária; Rua José Jucá, 527 – Centro; Rua Sebastião Holanda Pinto, 144 – Alto São Francisco; Rua Dona Otília Viana, 26 – Alto São Francisco; Rua Santa Edwirges, 656 – Mutirão; Rua Ovídio Pereira Lima, 269 – Jardim dos Manólitos (Nova Aldeota) e Rodovia Costa e Silva – Belas Artes (**Fotos 62 a 69**), sendo identificado os seguintes problemas:

Foto 61 – Cadastro técnico da rede de distribuição de água (março/2011), desatualizado.

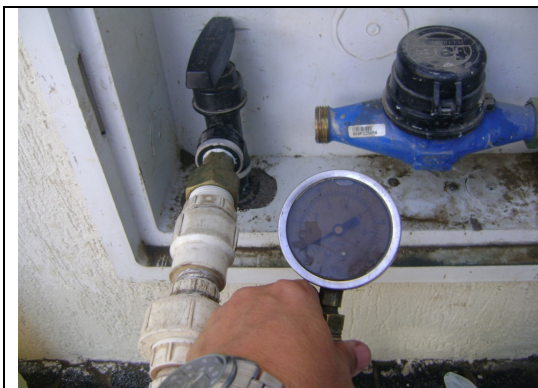
Foto 70 – RDA: medição de pressão no endereço Rua Estudante Nogueira Alencar, 2.380.

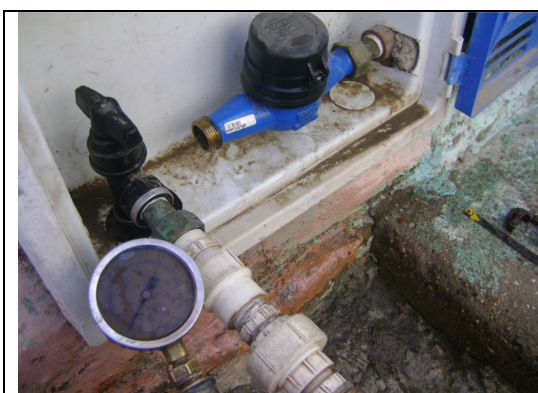
Foto 72 – RDA: medição de pressão no endereço Rua João Paulo II, 421 - Campo Velho.

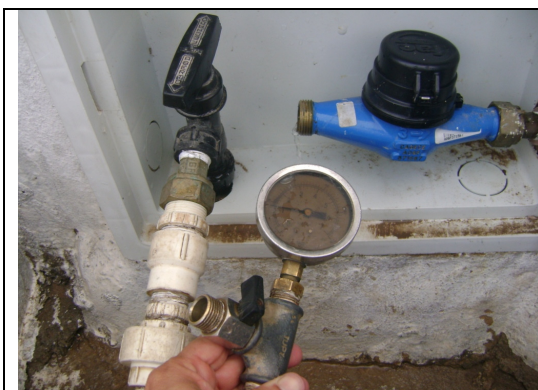
Foto 74 – RDA: medição de pressão no endereço Rua da Lavanderia, 430* - Campo Novo.

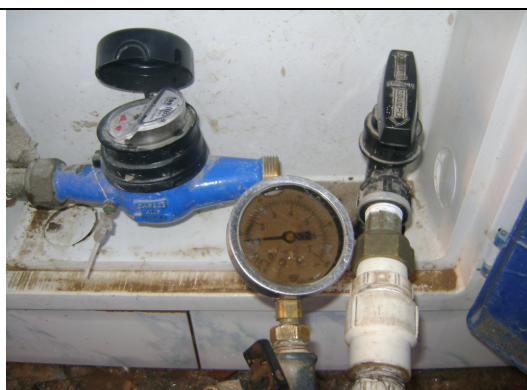
Foto 75 – RDA: medição de pressão no endereço Rua Abraão Baquit, 648 Carrascal.

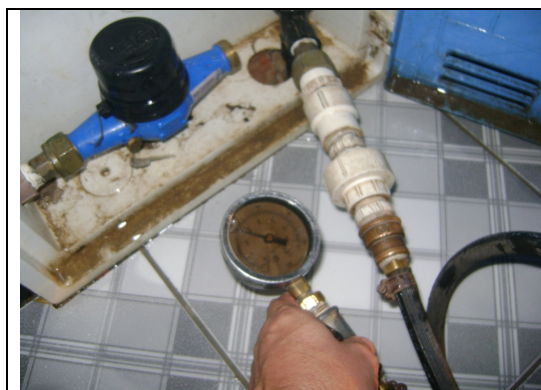
Foto 76 – RDA: medição de pressão no endereço Rua Luis de Carvalho, 367.

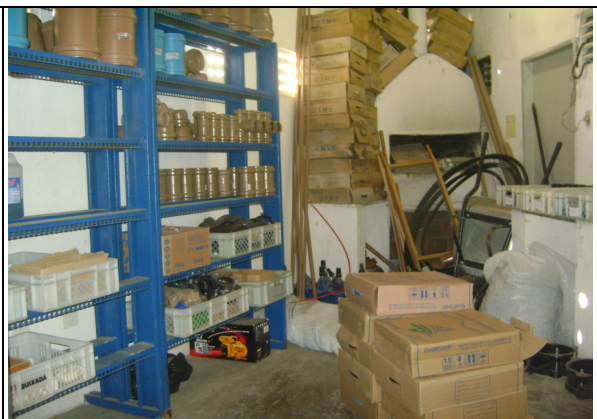
- Dispõe também de loja de atendimento localizada na Rua José Jucá, 270 – Centro onde funciona o atendimento ao público (**Foto 82**);
- As instalações físicas do escritório operacional, almoxarifado e loja de atendimento encontram-se em adequadas condições de limpeza e funcionalidade (**Fotos 83 a 85**);

Foto 84 – Área interna do almoxarifado do SAA de Quixadá.

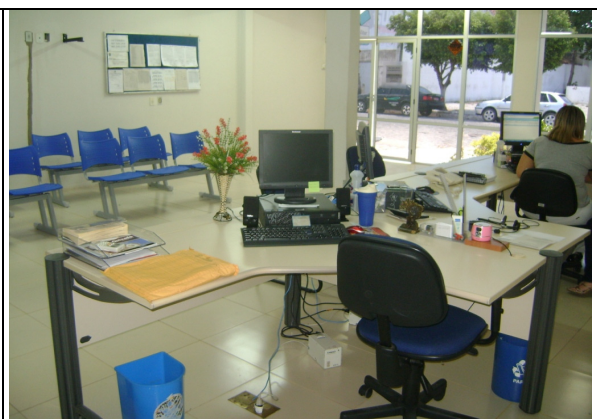
- A loja de atendimento encontra-se organizada e informatizada para atendimento aos usuários (**Foto 90**).

Foto 90 – Equipamentos de informática da loja de atendimento do SAA de Quixadá.
