**RELATÓRIO DE FISCALIZAÇÃO
RF/CSB/0060/2013**

**Assunto: Fiscalização do Sistema de Abastecimento
de Água do Município de Piquet Carneiro**

COORDENADORIA DE SANEAMENTO BÁSICO

**Fortaleza – CE
Dezembro/2013**

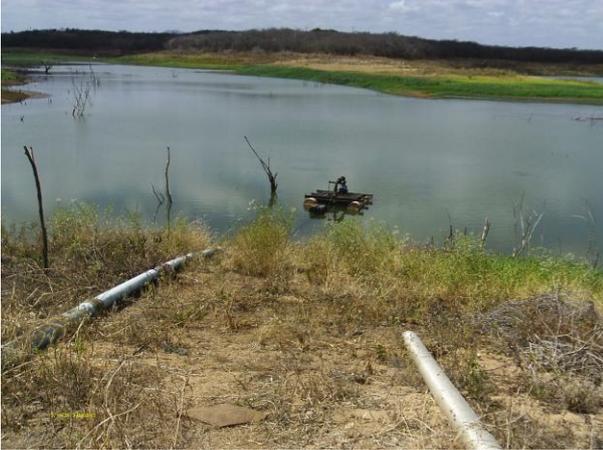
Foto 1 - Captação superficial: conjunto moto-bomba instalado com flutuante.

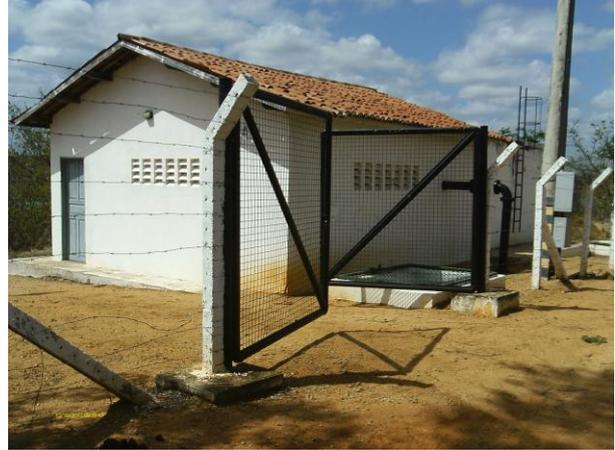
Foto 2 - Captação superficial: casa de abrigo do quadro de comando.

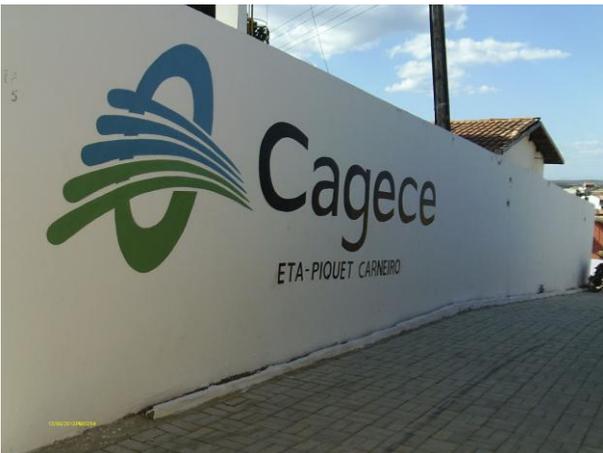
Foto 3 - ETA: identificação.

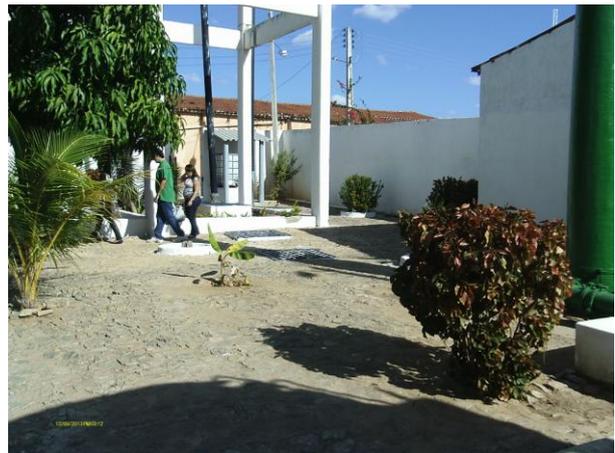
Foto 4 - ETA: pátio externo.

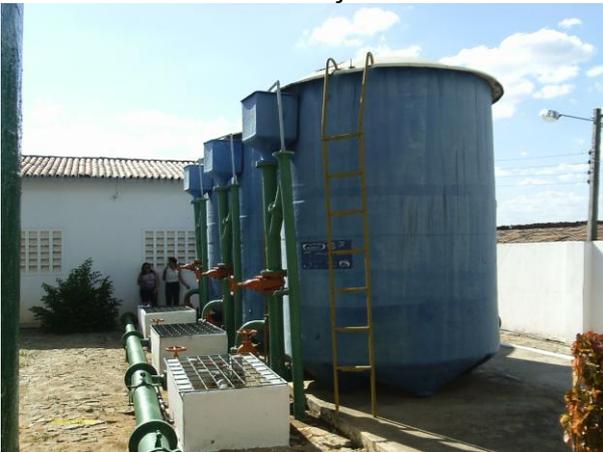
Foto 5 - Filtração: vista lateral dos filtros F-01, F-02 e F-03, escadas de acesso, tubulações e registros.

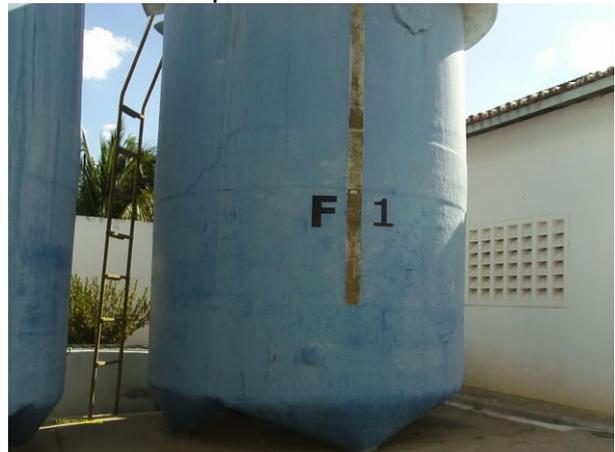
Foto 6 - Filtro F-01: identificação.

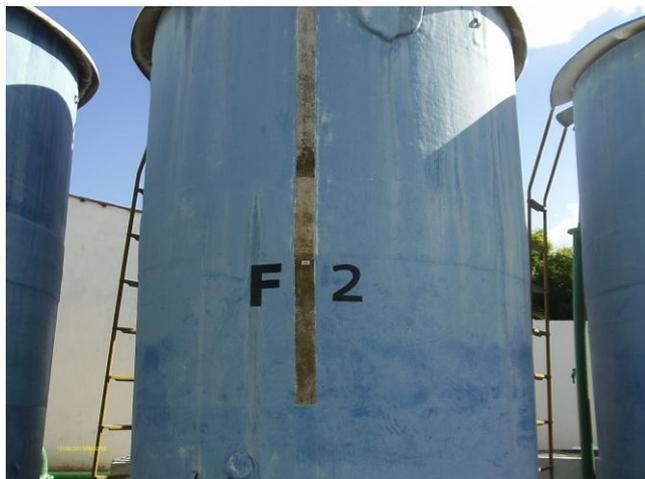
Foto 7 - F-02: identificação

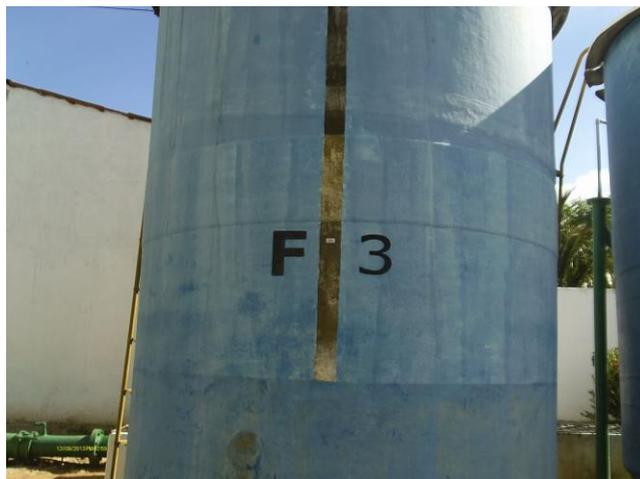
Foto 8 - F-03: identificação.

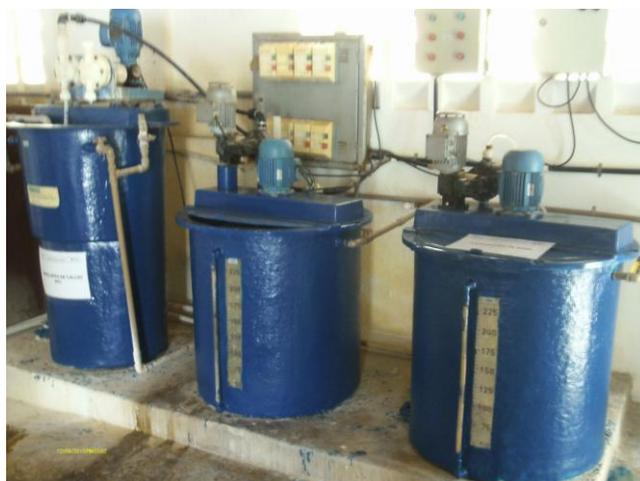
Foto 10 - Casa de química: tanques de dosagem.

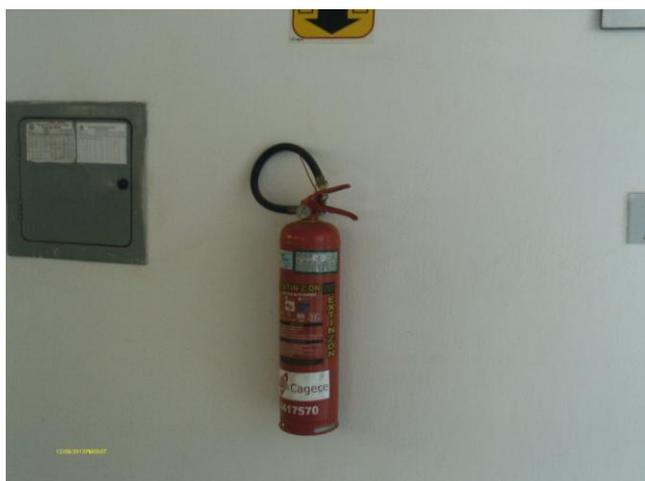
Foto 11 - Casa de química: extintor de incêndio.

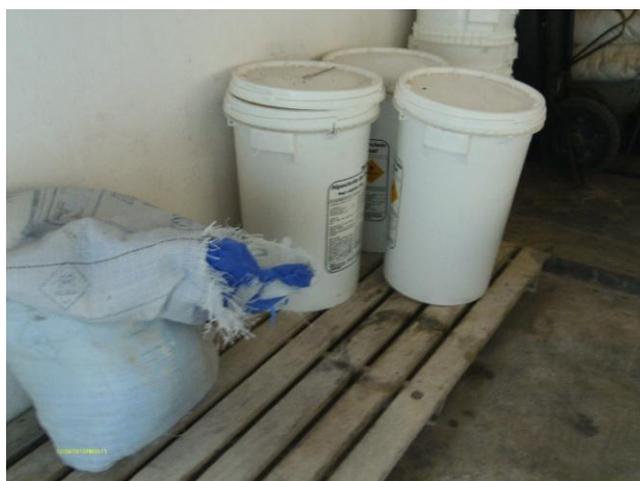
Foto 12 - Casa de química: produtos químicos armazenados.

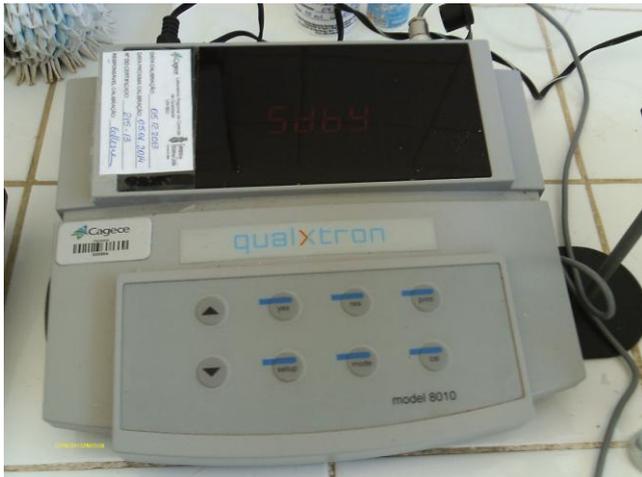
Foto 13 - Laboratório: equipamento pHmetro.

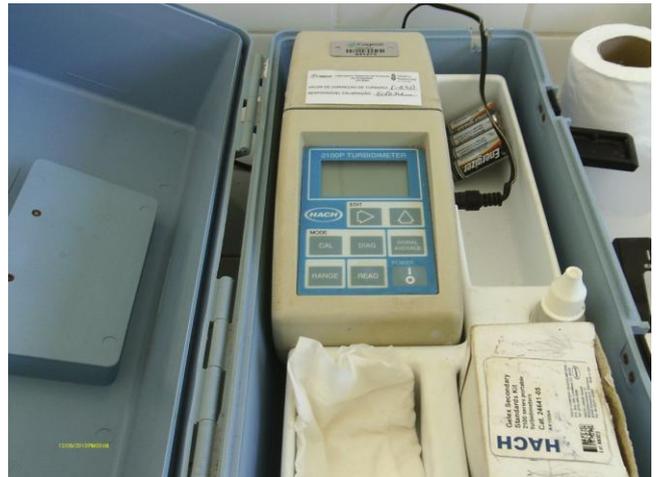
Foto 14 - Laboratório: equipamento turbidímetro.

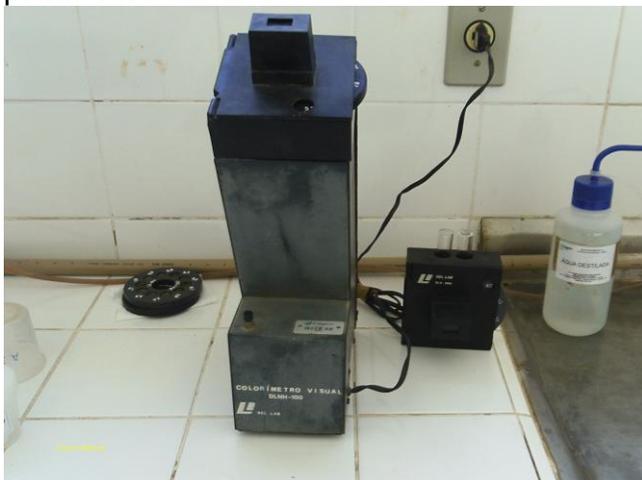
Foto 15 - Laboratório: equipamento colorímetro.

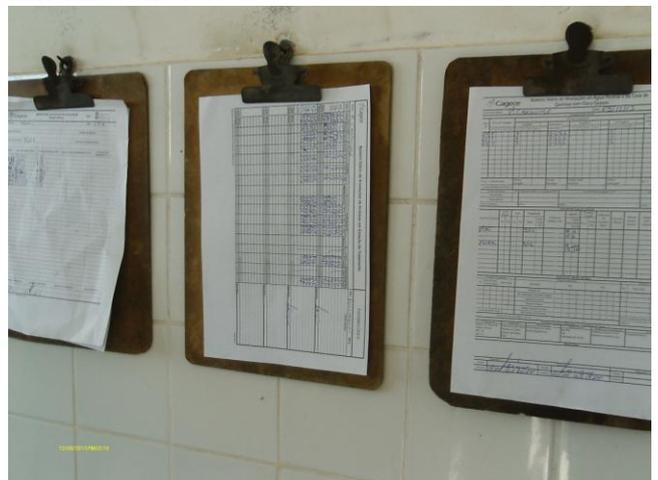
Foto 16 - Laboratório: laudos de qualidade da água na saída do tratamento.

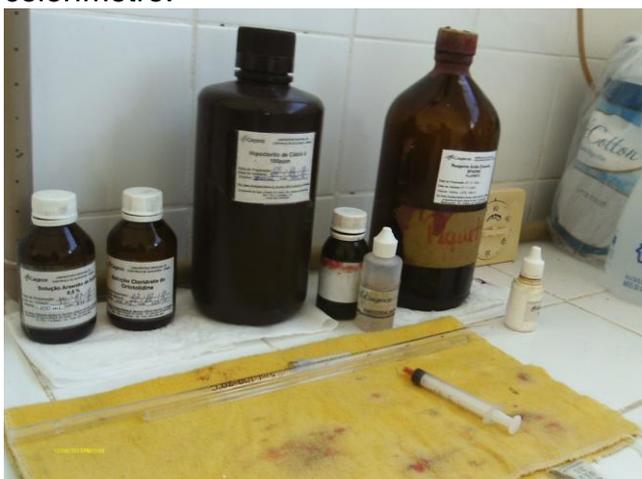
Foto 17 - Laboratório: reagentes dentro do prazo de validade.

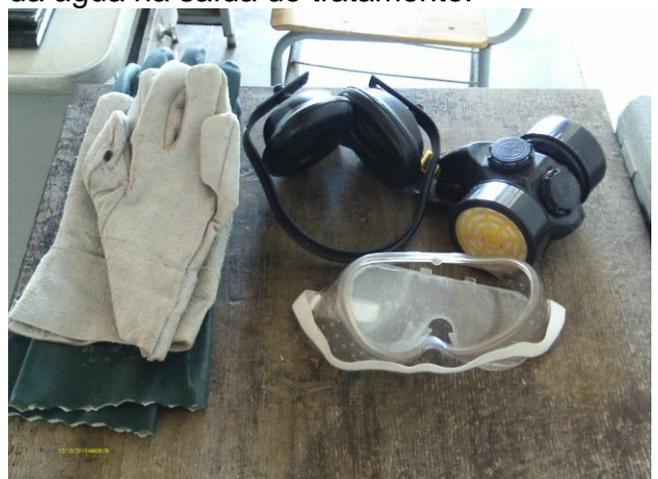
Foto 18 - EPIs do operador.

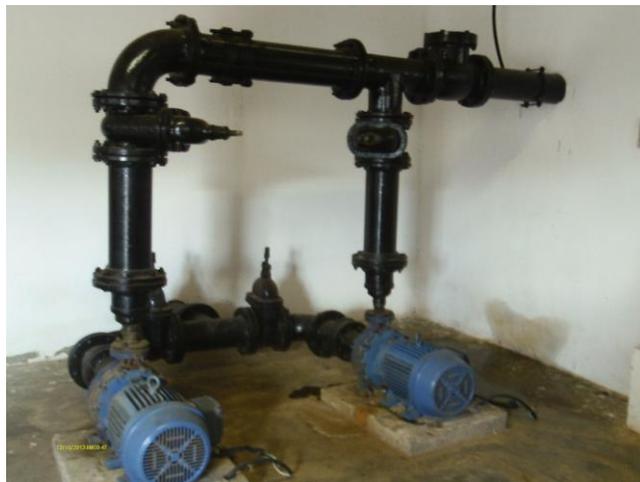
Foto 20 - EEAB-01: conjunto moto-bomba com reserva.

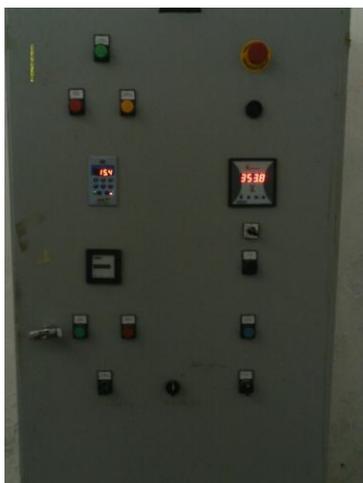
Foto 21 - EEAB-01: quadro de comando.

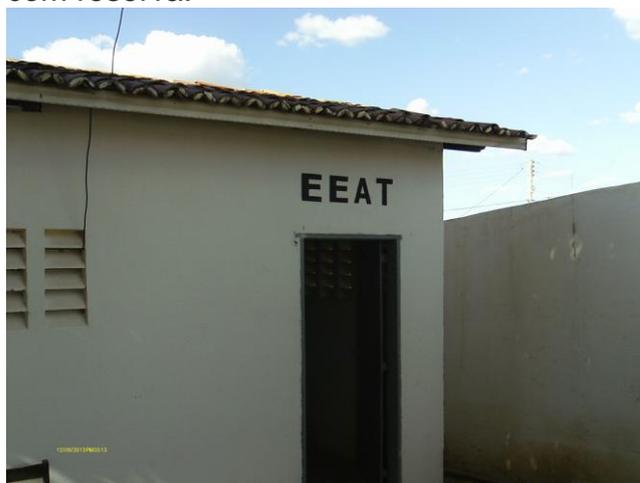
Foto 22 - EEAT-01: identificação.

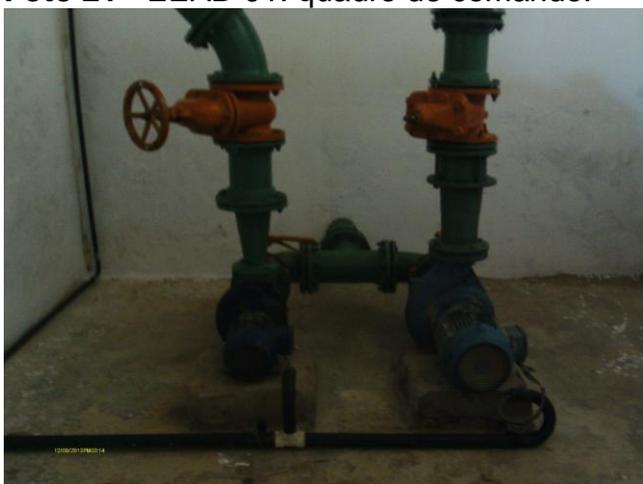
Foto 23 - EEAT-01: conjunto moto-bomba com reserva.

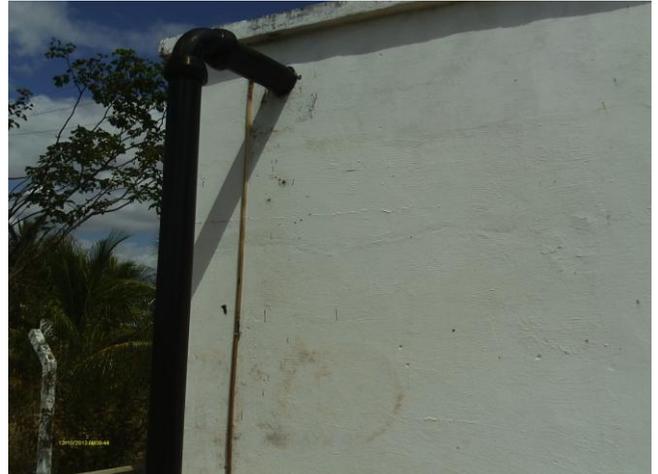
Foto 28 - RAP-01: tubo extravasor e medidor de nível.

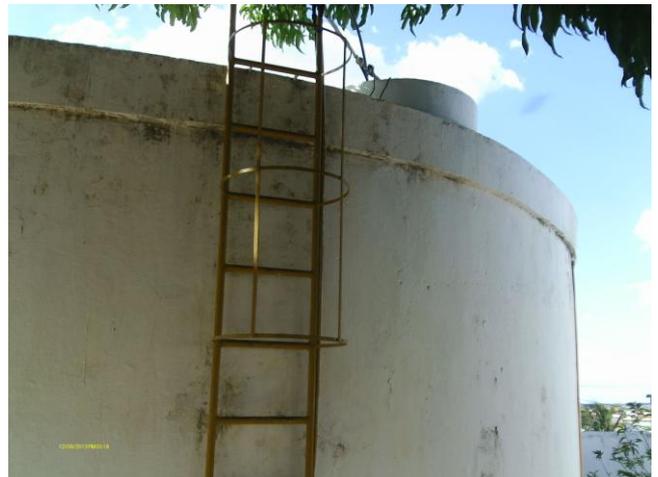
Foto 30 - RAP-03: escada de acesso.

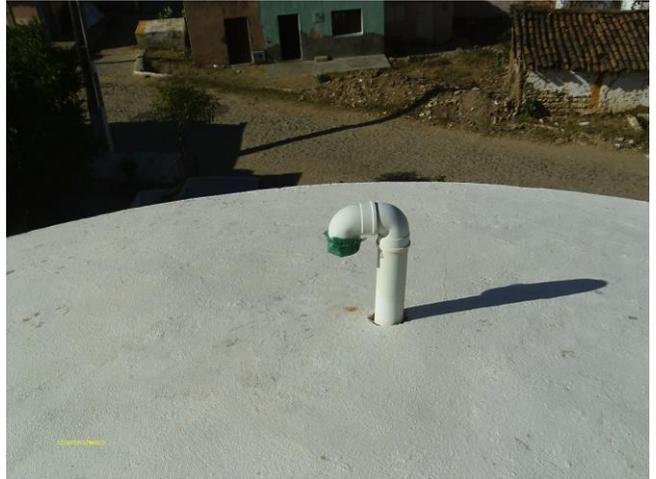
Foto 32 - RAP-03: tubulação de ventilação.

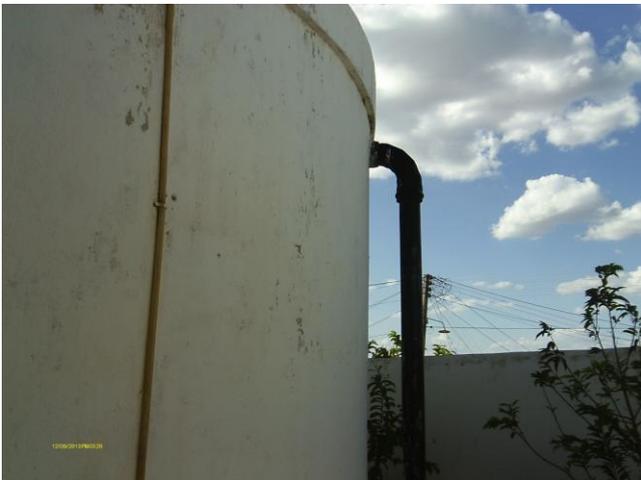
Foto 33 - RAP-03: medidor de nível e tubo extravasor.

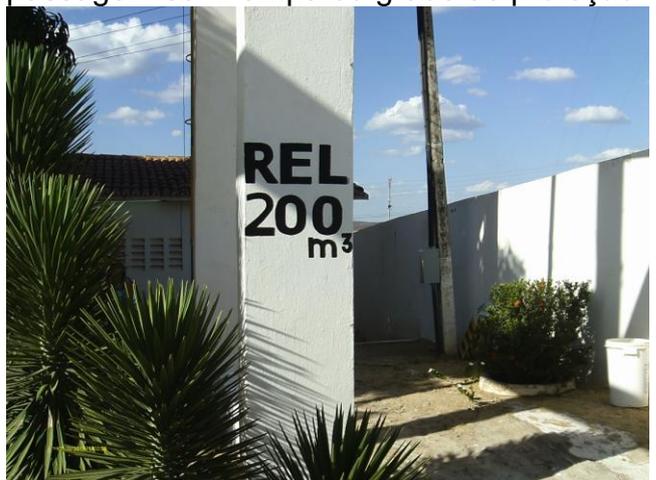
Foto 36 - REL-01: identificação.

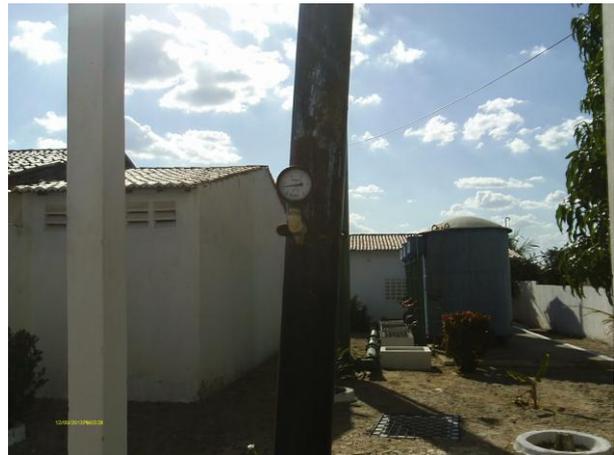
Foto 38 - REL-01: medidor de nível.

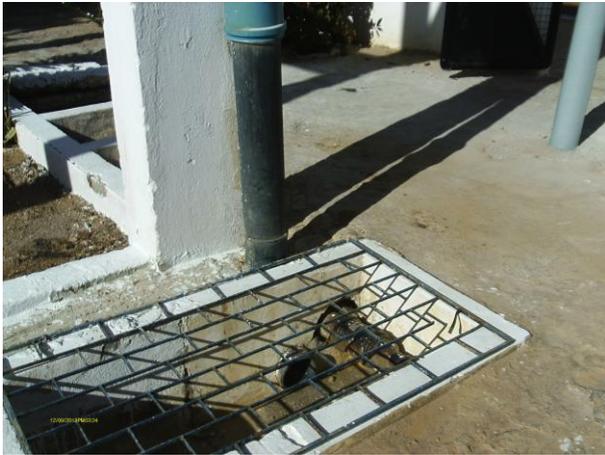
Foto 39 - REL-01: caixa de descarga de fundo com tampa.

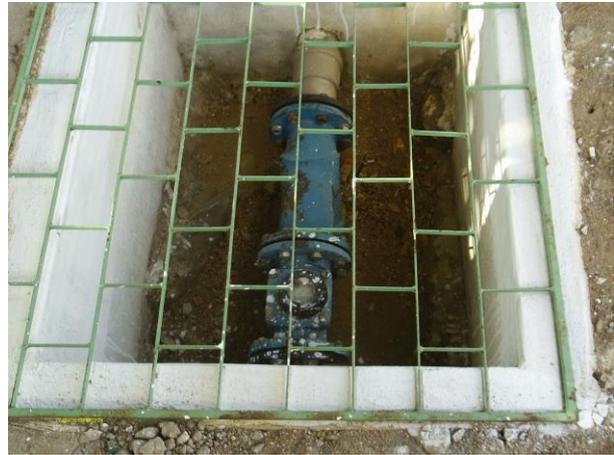
Foto 40 - Medidor proporcional instalado na saída do REL-01.

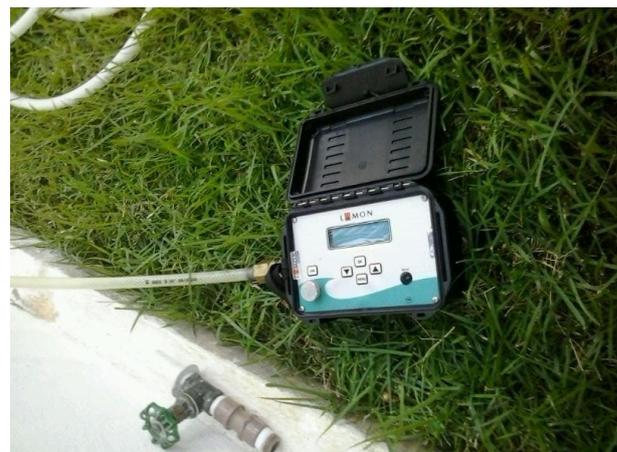
Foto 42 - Datalogger instalado na Rua SDO S/N, Alto Alegre.

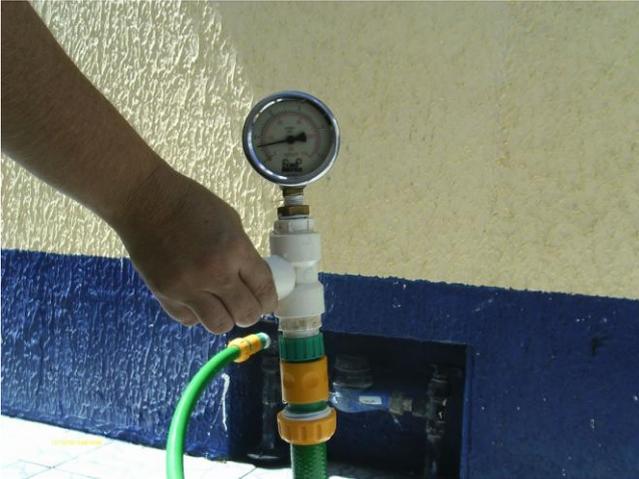
Foto 43 - Medição instantânea de pressão no endereço Av. José Chagas Filho - Centro.

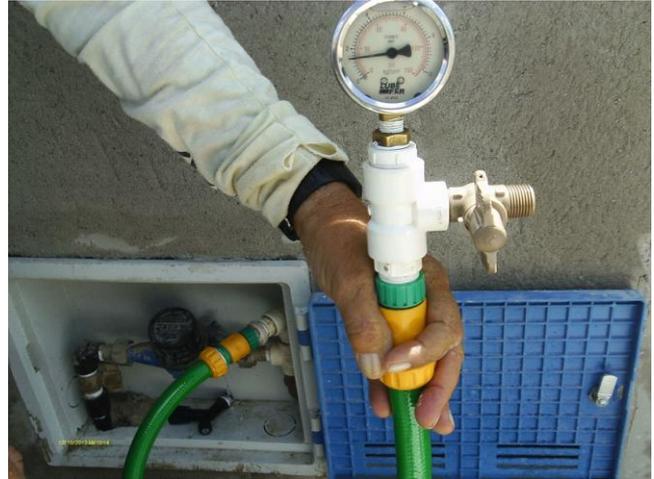
Foto 44 - Medição instantânea de pressão no endereço Rua Pedro A. Alves - Centro.

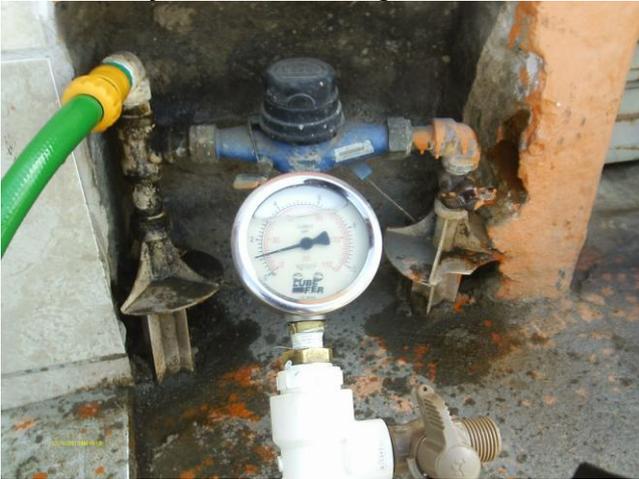
Foto 45 - Medição instantânea de pressão no endereço Rua Zacarias Pinheiro da Silva - Centro.

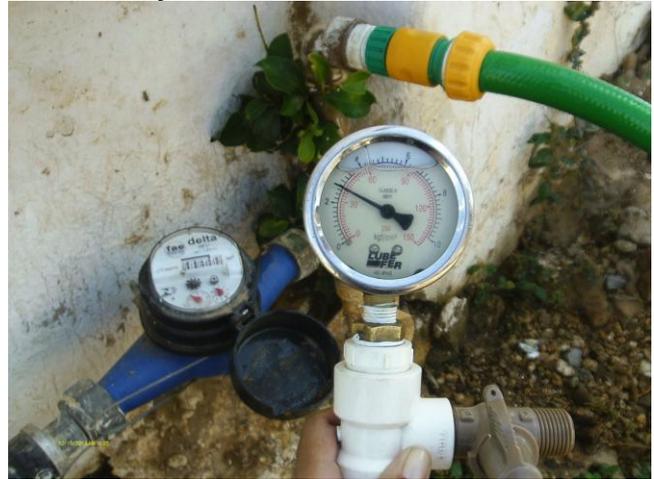
Foto 46 - Medição instantânea de pressão no endereço Rua Alto do bem-te-vi - Centro.

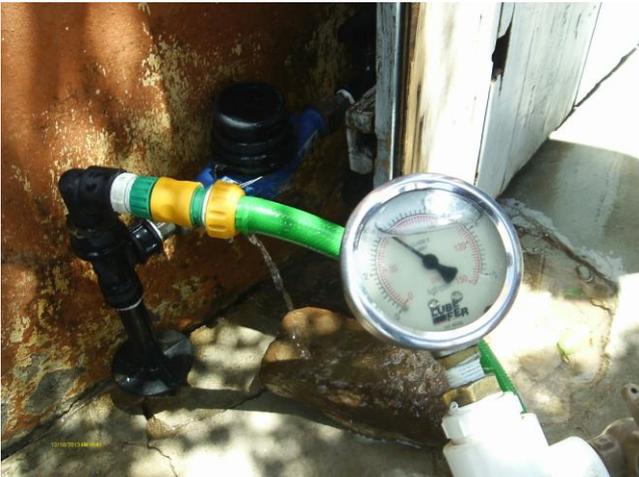
Foto 47 - Medição instantânea de pressão no endereço Rua Rancho Verde - Centro.

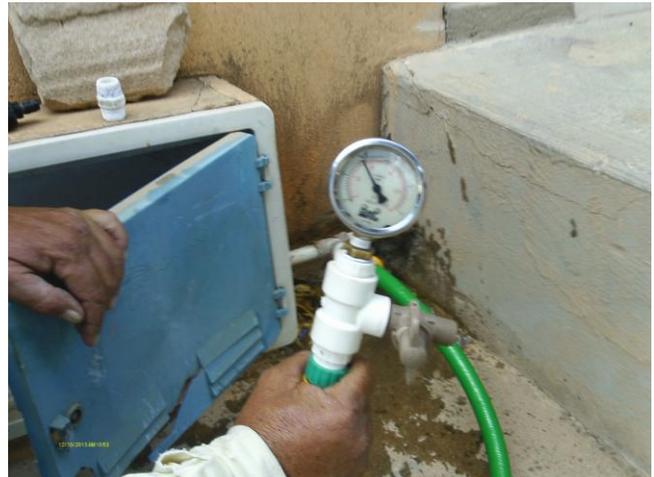
Foto 48 - Medição instantânea de pressão no endereço Rua SDO, 56 - Piquezinho.

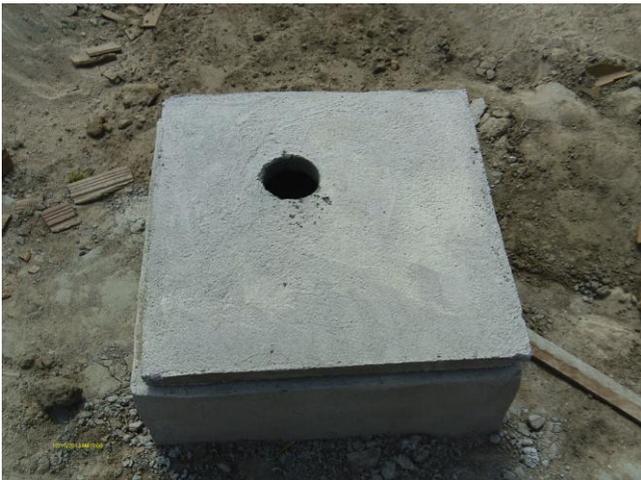
Foto 49 - Registro de descarga na rede de distribuição: Rua SDO, 34.

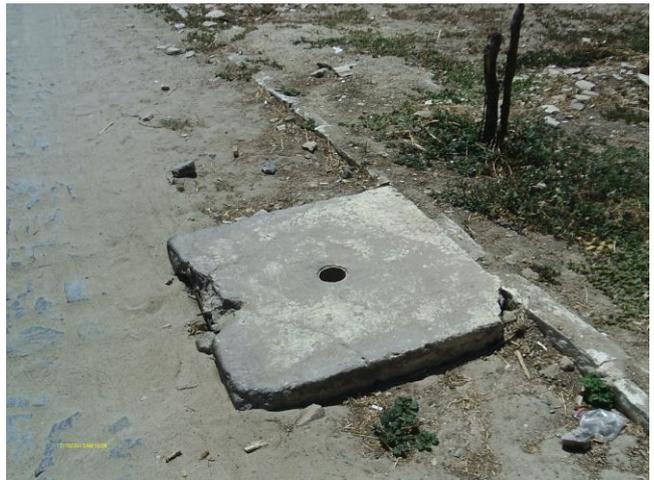
Foto 50 - Registro de descarga na rede de distribuição: Rua Alto do bem-te-vi.

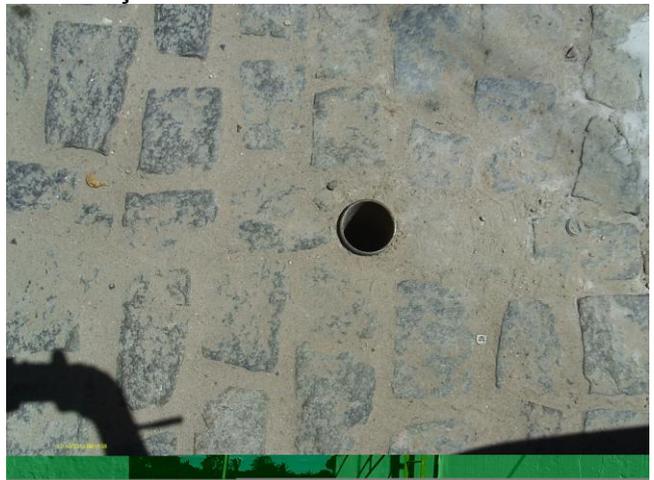
Foto 51 - Registro de descarga na rede de distribuição: Rua Principal - Sta Luzia.

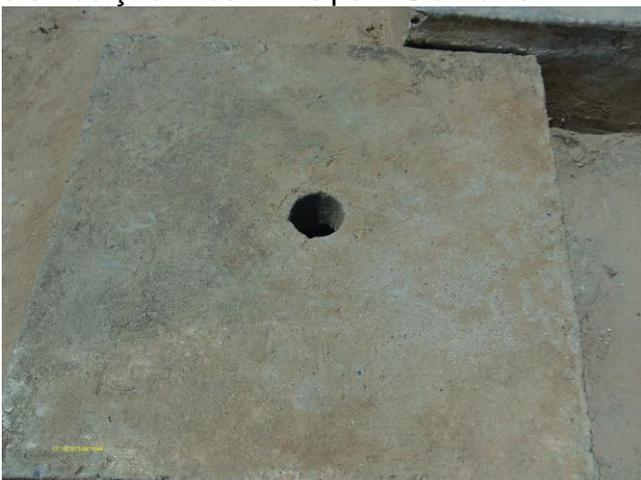
Foto 52 - Registro de descarga na rede de distribuição: Rua Alfredo Fernandes Franco.

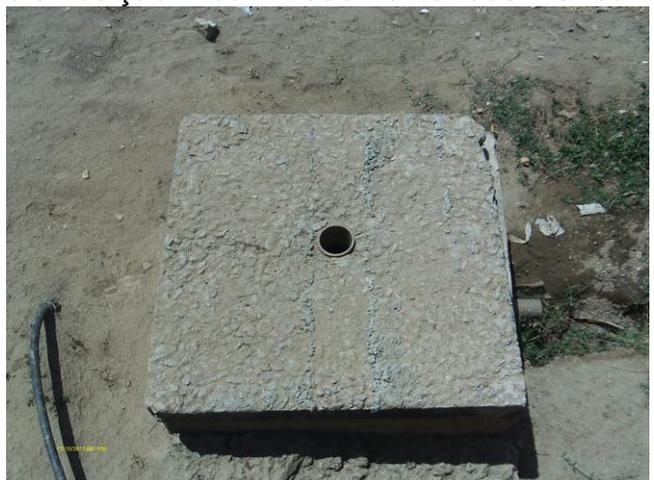
Foto 53 - Registro de descarga na rede de distribuição: Carminha Aires.

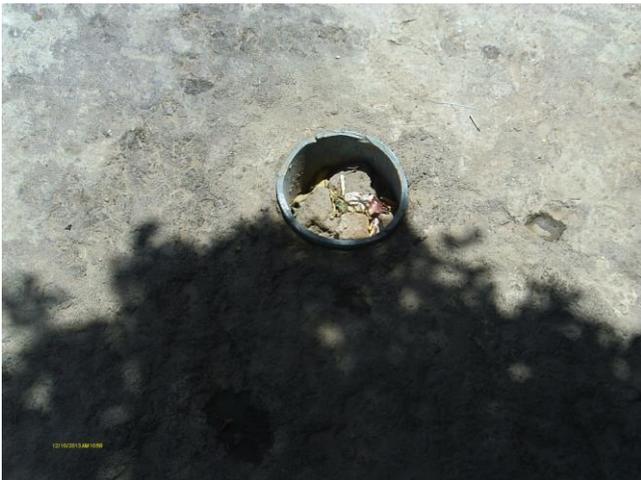
Foto 54 - Registro de descarga na rede de distribuição: Rua SDO,71.

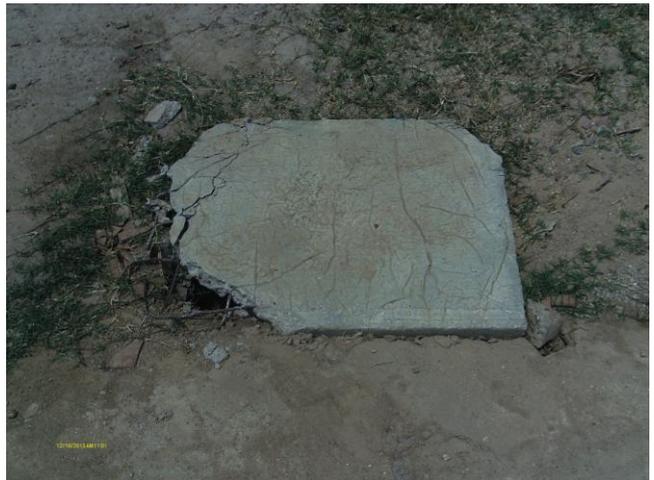
Foto 55 - Registro de descarga na rede de distribuição: Rua Severino Barbosa.
2. Comercial

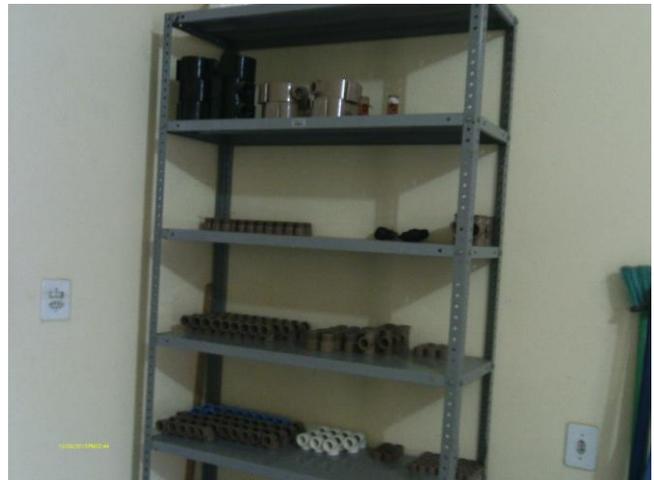
Foto 63 - Almojarifado: limpeza e arrumação.

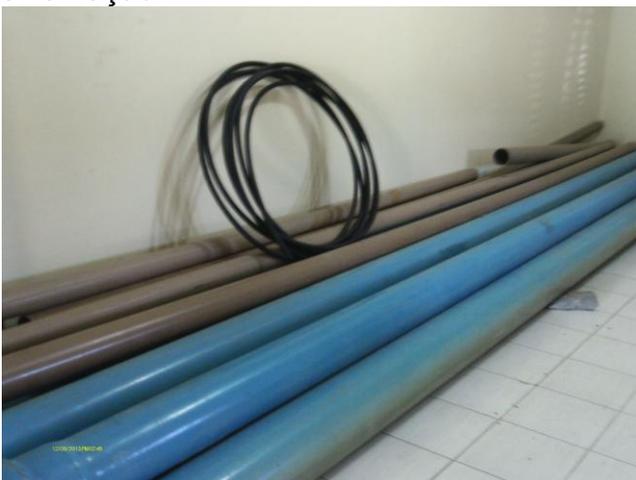
Foto 64 - Almojarifado: armazenamento de materiais.
