RELATÓRIO DE FISCALIZAÇÃO

RF/CSB/0011/2025

Assunto: Fiscalização dos Sistemas de Abastecimento de Água e Esgotamento Sanitário do Município de Palmácia

COORDENADORIA DE SANEAMENTO BÁSICO

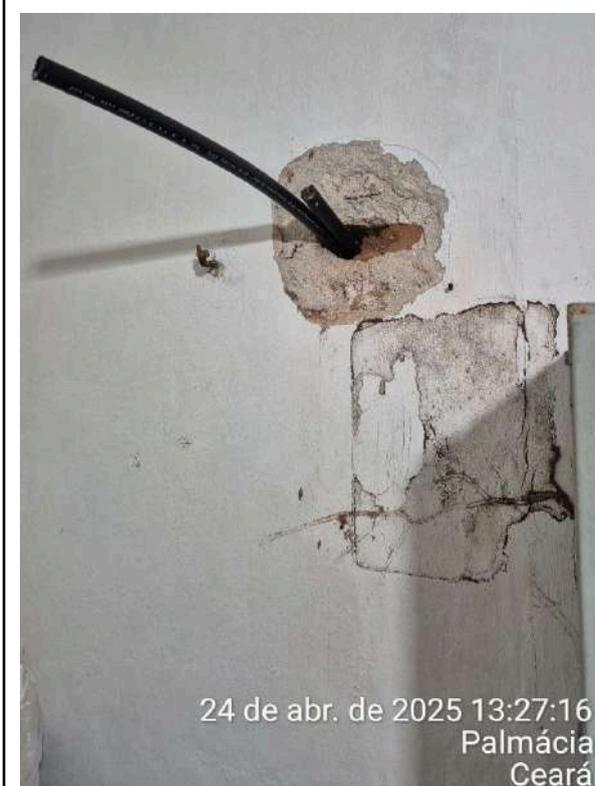
Foto 5 - RAP-01: parede com fiação exposta inadequada, com parte da parede danificada.

Determinação D4 – A CAGECE deve realizar operação e manutenção adequada das unidades integrantes dos sistemas de abastecimento de água e de esgotamento sanitário, visando corrigir as não conformidades descritas na constatação C4.

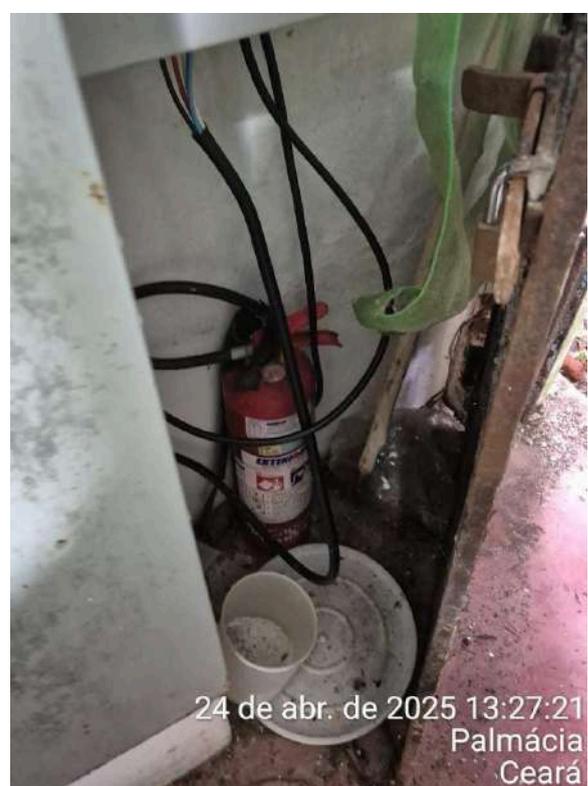
Foto 6 - RAP-01: extintor em local inadequado com fiação por cima.

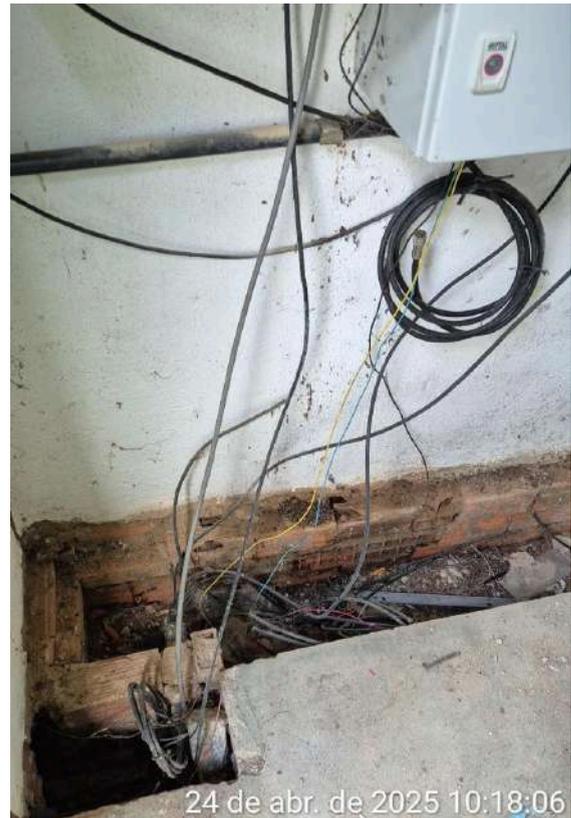
Foto 8 - RAP-04: fiação exposta do painel.

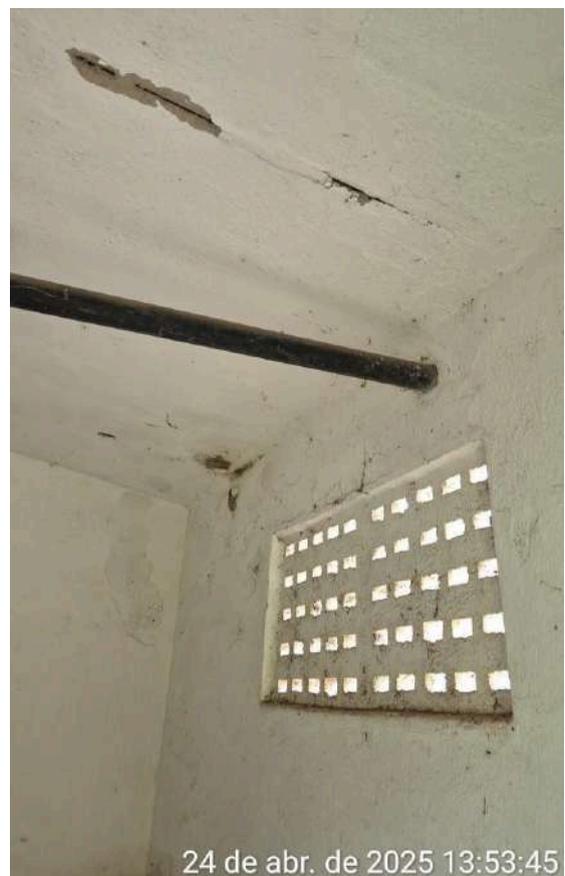
Foto 9 - EEE-04: armadura exposta no teto.

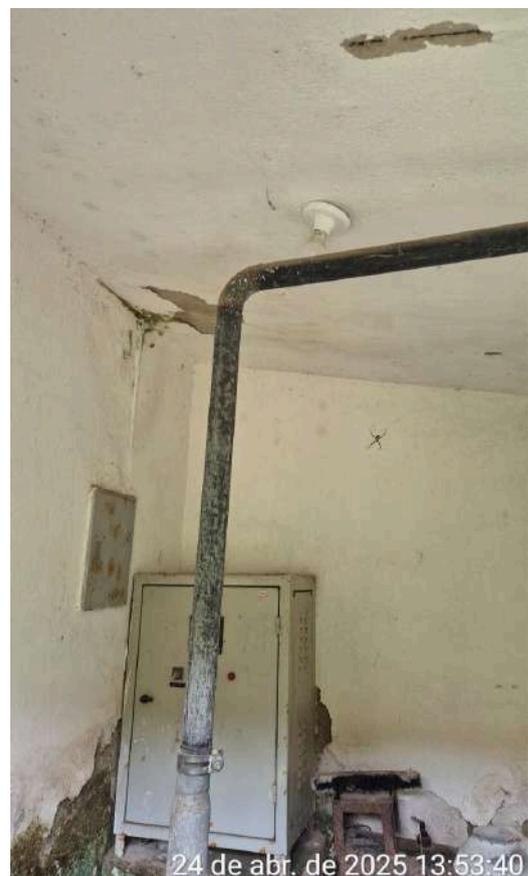
Foto 10 - EEE-04: armadura exposta no teto.

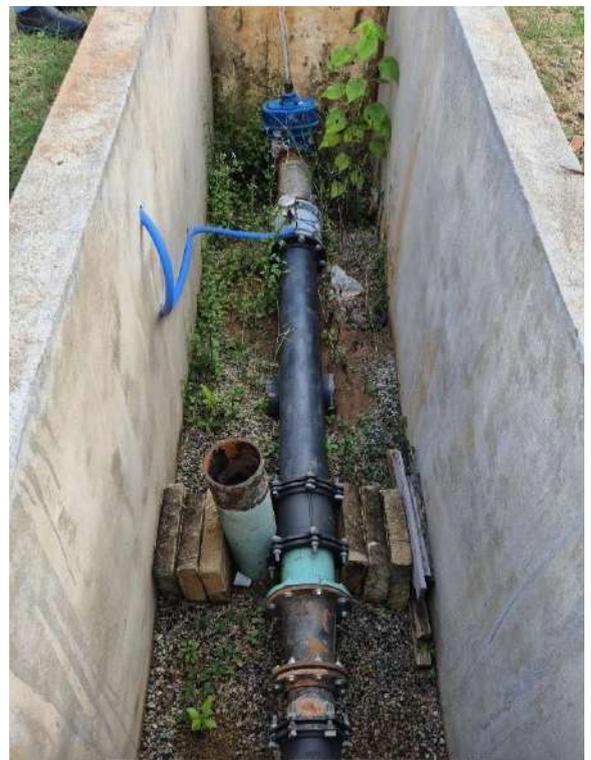
Foto 18 - ETA Germinal: Tubulação antiga sem conexão; acúmulo de vegetação e de tijolos em local inadequado.

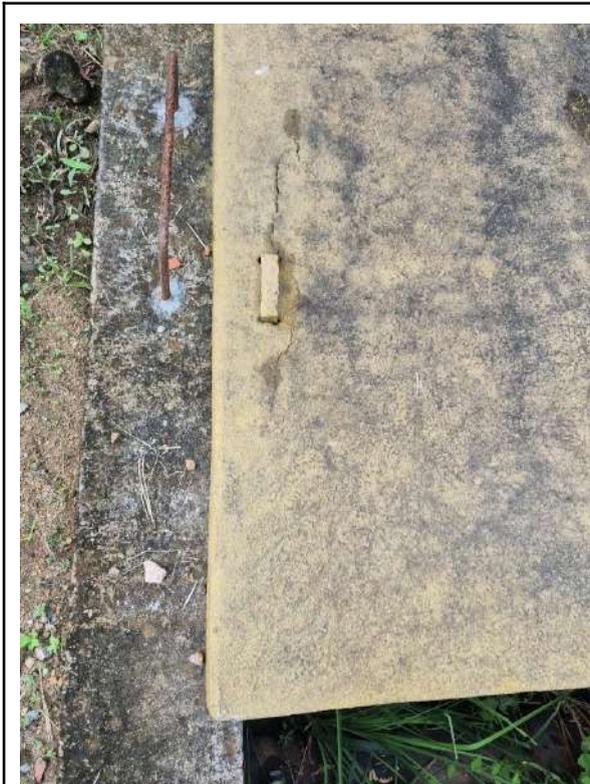
Foto 27 - ETA Germinal: tampa com rachaduras e acúmulo de vegetação.

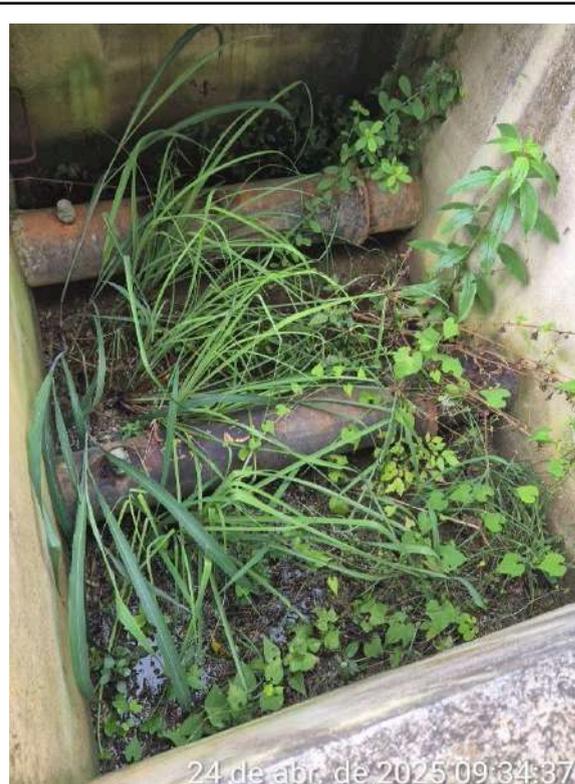
Foto 28 - ETA Germinal: tampa com rachaduras e acúmulo de vegetação.

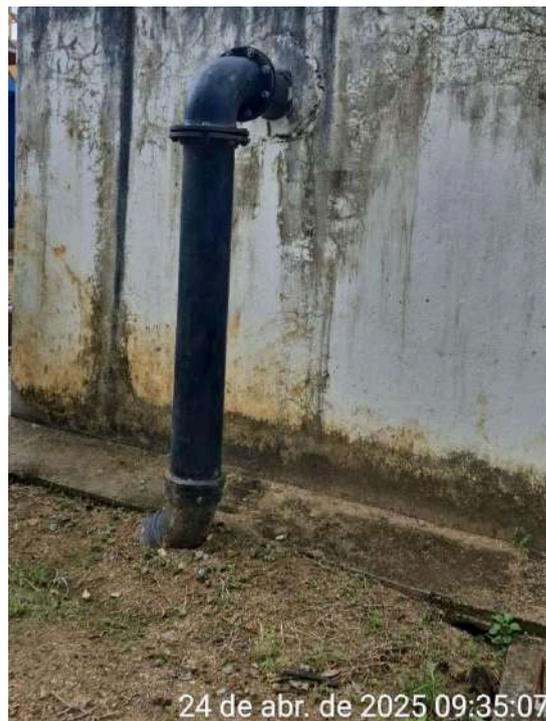
Foto 36 - ETA Germinal / RAP-03: tubulação enferrujada.

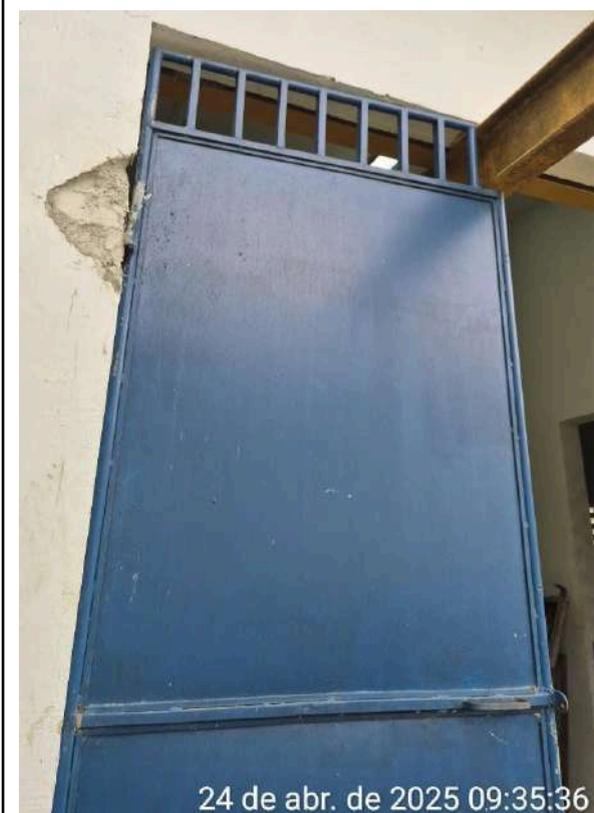
Foto 37 - ETA Germinal / Casa de bombas: dobradiça da porta inadequada.

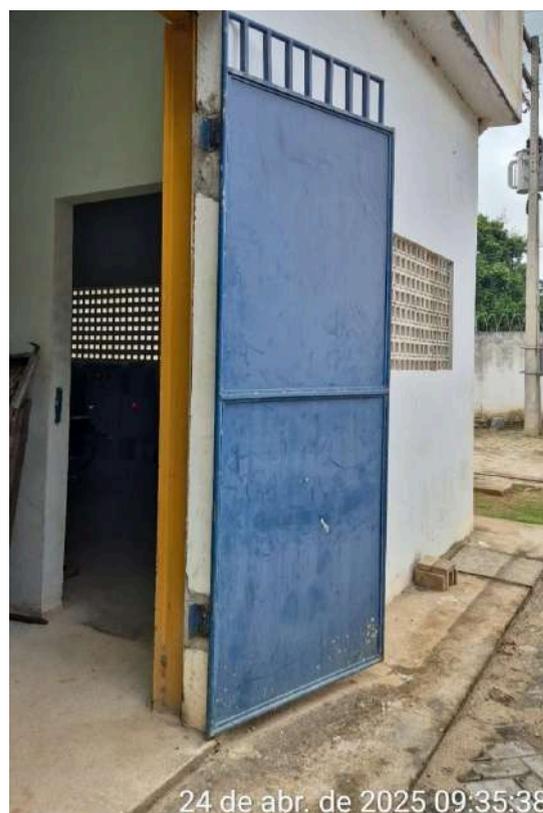
Foto 38 - ETA Germinal / Casa de bombas: dobradiça da porta inadequada.

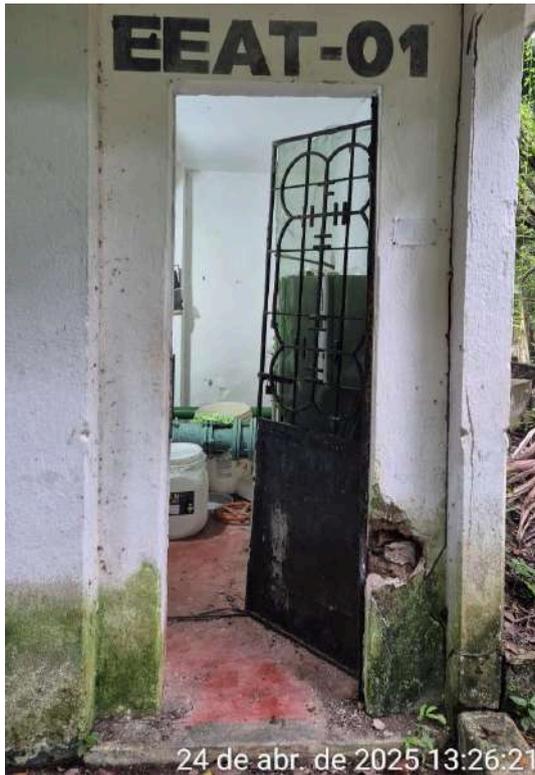
Foto 55 - RAP-01: porta com dobradiça com tijolos expostos; lodo nas paredes.

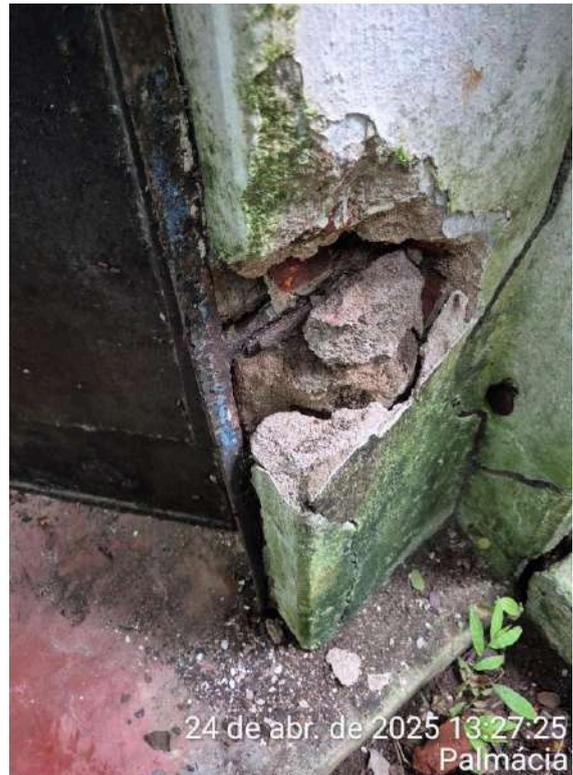
Foto 56 - RAP-01: porta com dobradiça com tijolos expostos; lodo nas paredes.

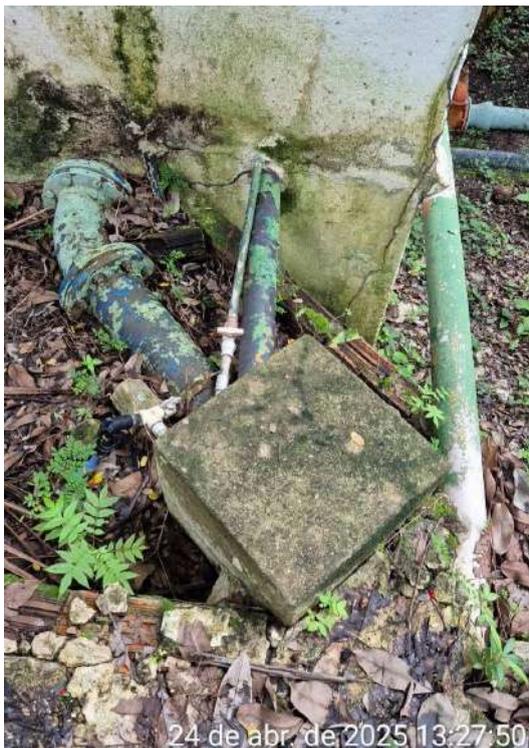
24 de abr. de 2025 13:27:50
Foto 59 - RAP-01: pintura desgastada da tubulação externa; rachaduras na parede próximo a tubulação.

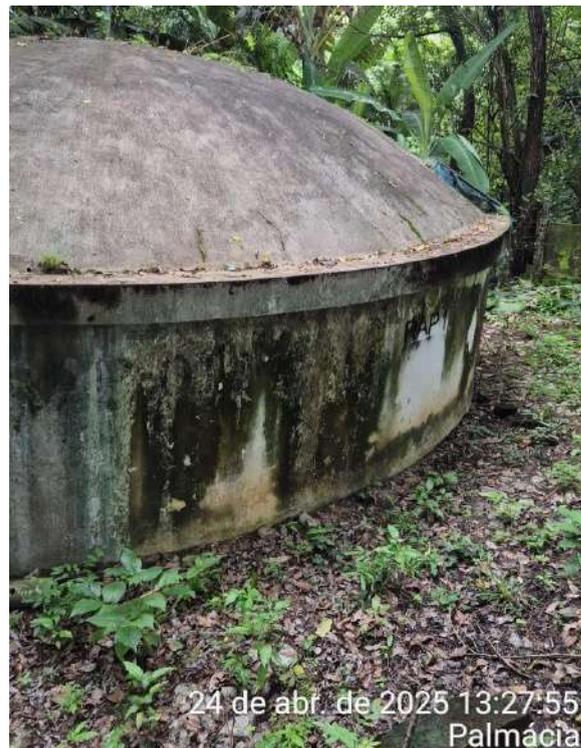
24 de abr. de 2025 13:27:55
Palmácia
Foto 60 - RAP-01: pintura do reservatório suja e com lodo; folhas secas acumuladas.

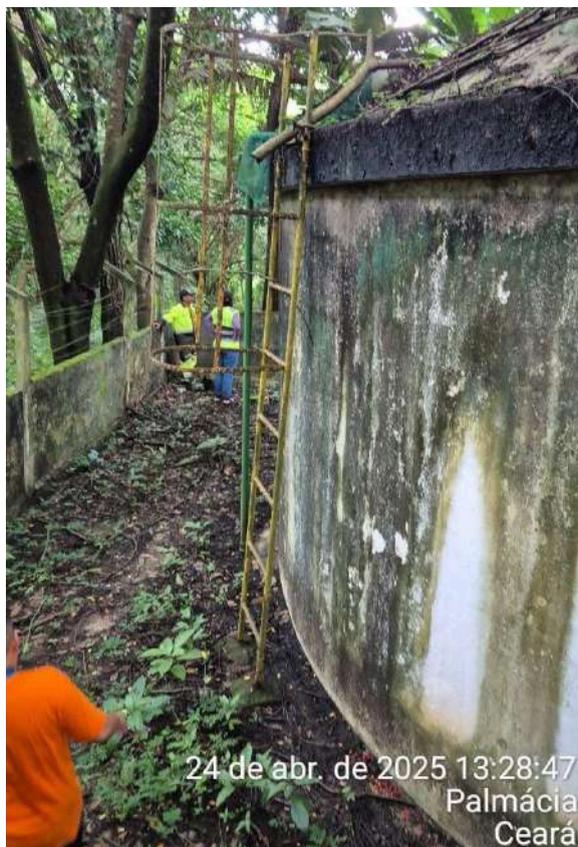
24 de abr. de 2025 13:28:47
Palmácia
Ceará
Foto 61 - RAP-01: escada de acesso oxidada.

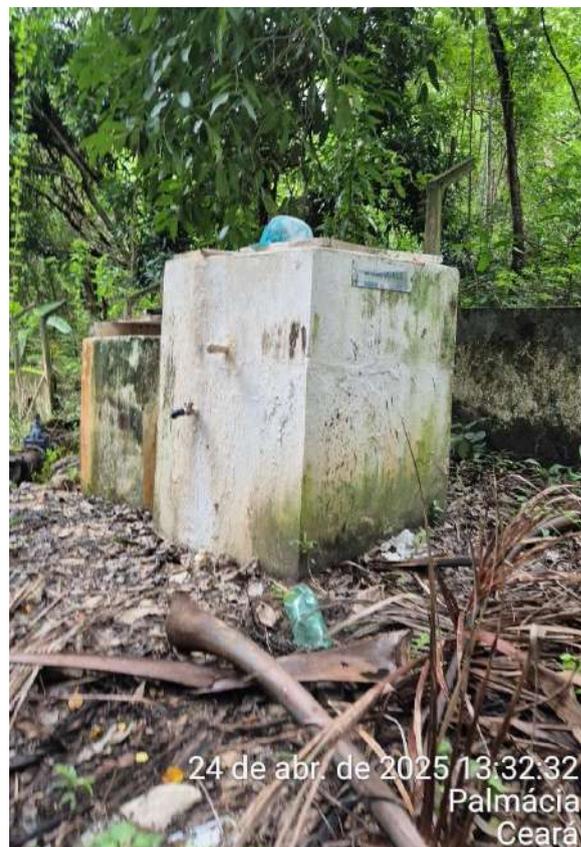
24 de abr. de 2025 13:32:32
Palmácia
Ceará
Foto 62 - RAP-01: dosadores em estrutura com pintura com sujeira e lodo.

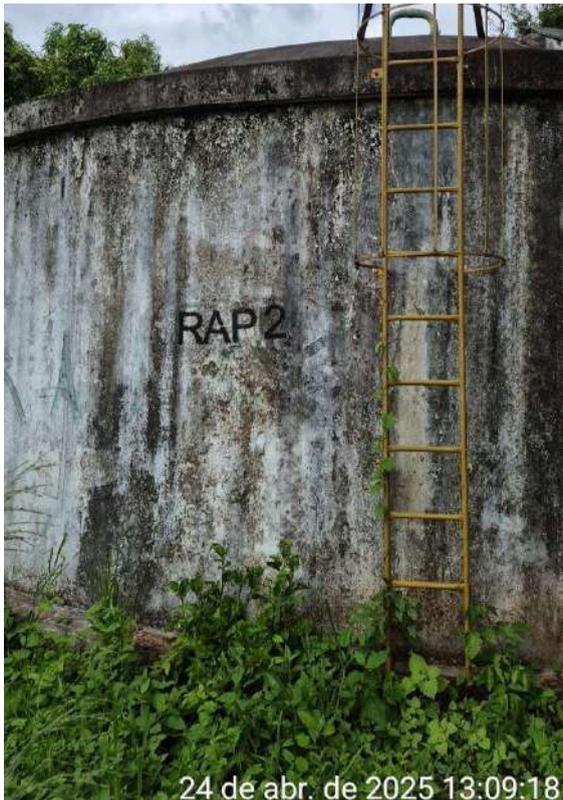
24 de abr. de 2025 13:09:18
Foto 63 - RAP-02: pintura desgastada; vegetação alta ao redor.

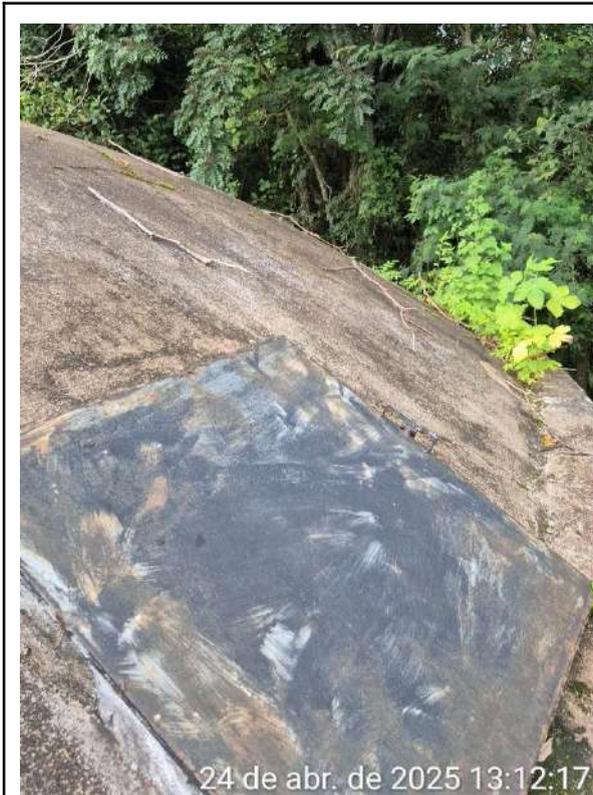
Foto 67 - RAP-02: tampa desgastada; pequenas rachaduras no topo do reservatório.

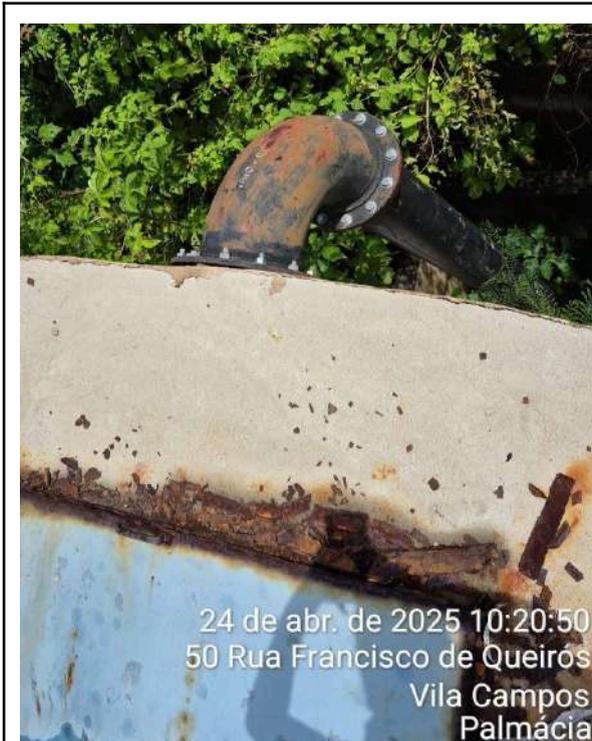
Foto 75 - RAP-04: tampa e tubulação oxidada com risco de contaminação; acúmulo de água e lodo na superfície externa.

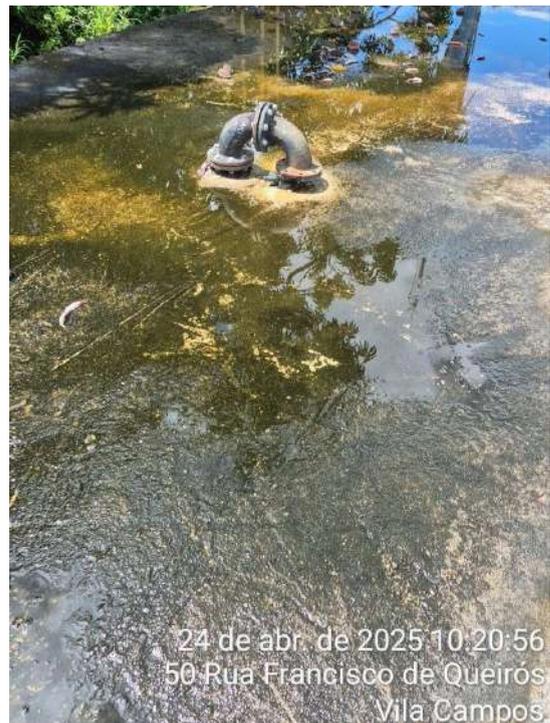
Foto 76 - RAP-04: tampa e tubulação oxidada com risco de contaminação; acúmulo de água e lodo na superfície externa.

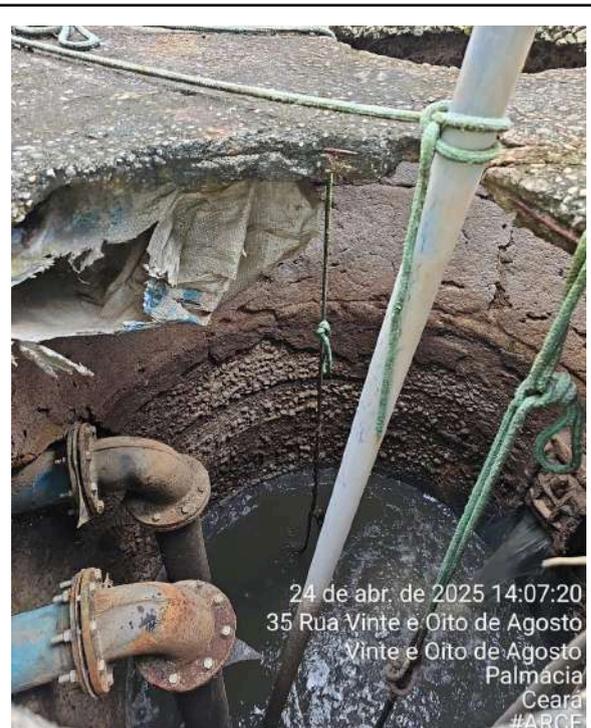
24 de abr. de 2025 14:07:20
35 Rua Vinte e Oito de Agosto
Vinte e Oito de Agosto
Palmácia
Ceará
#ARCE
Foto 80 - EEE-01: peças enferrujadas; manta desgastada; suspiro abaixo do recomendado por norma.

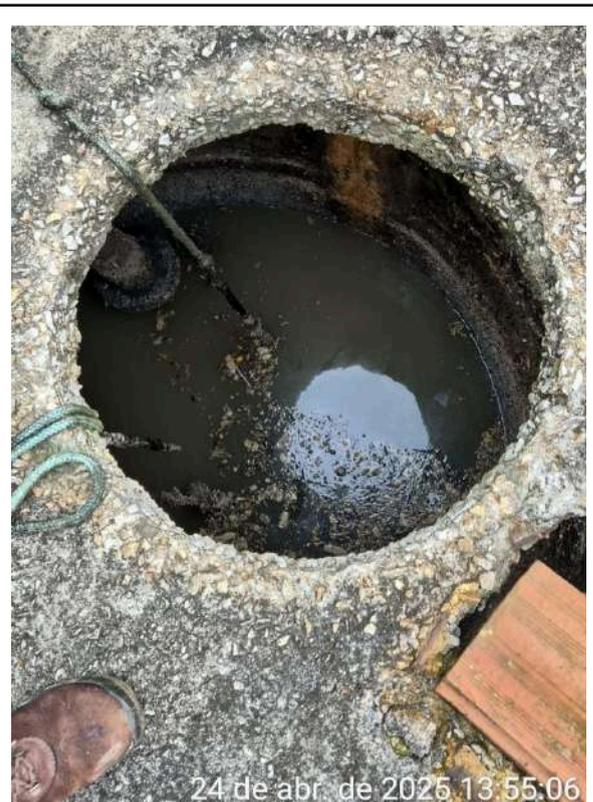
Foto 88 - EEE-04: transbordamento de esgoto com forte odor.

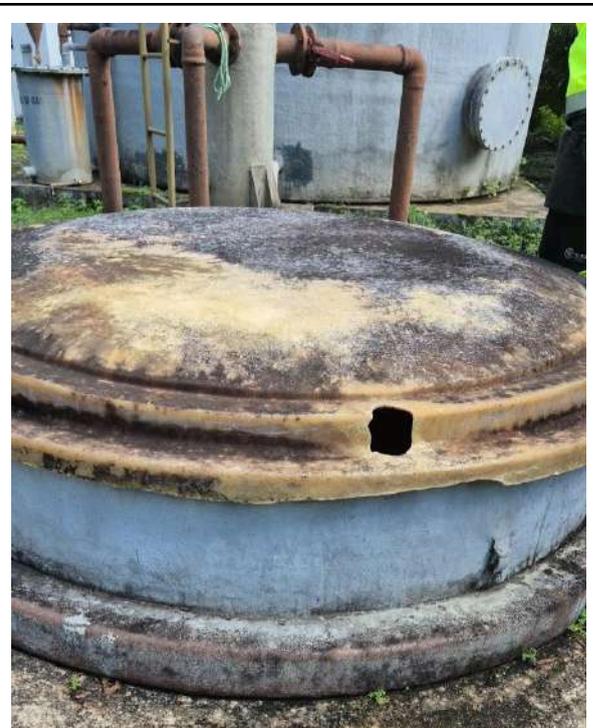
Foto 94 - ETE Palmácia: calha de entrada enferrujada com tampa de proteção quebrada e suja.

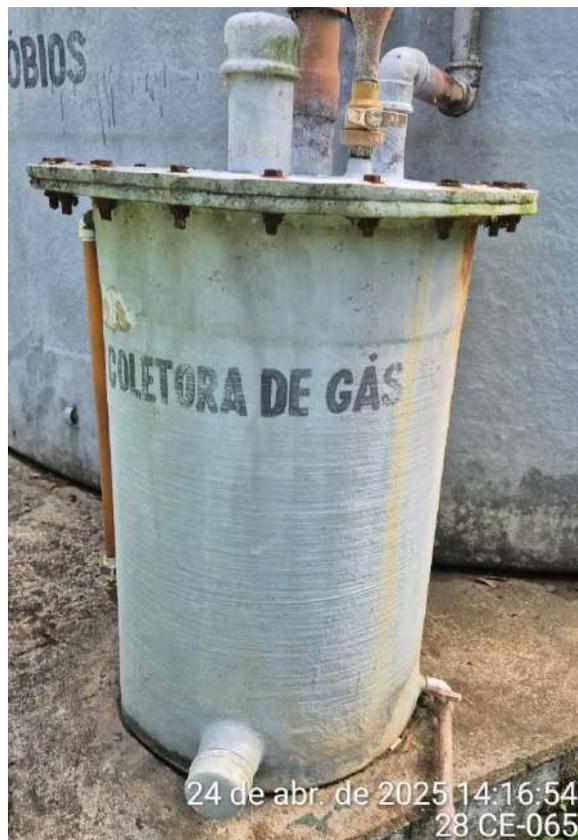
Foto 97 - ETE Palmácia: coletora de gás enferrujada.

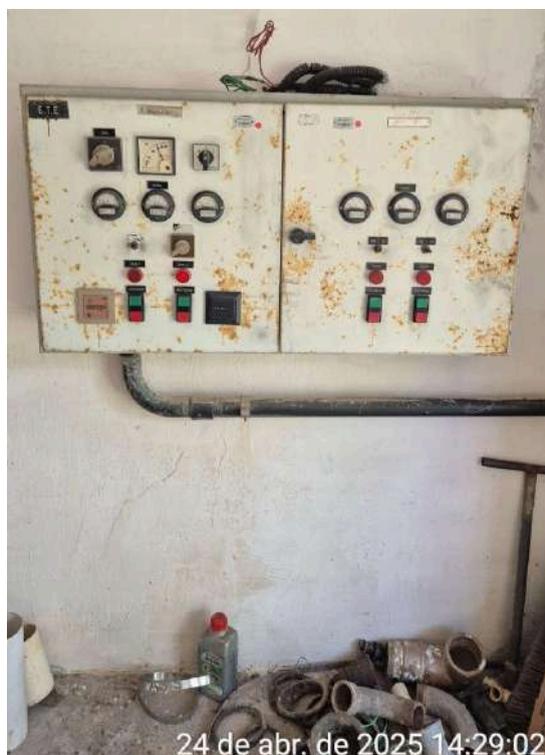
Foto 103 - ETE Palmácia: casa do gerador sem gerador, com acúmulo de material como depósito.

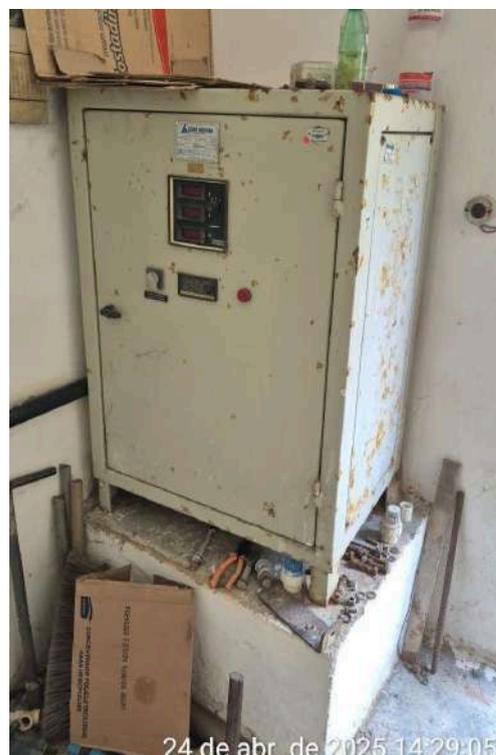
Foto 104 - ETE Palmácia: casa do gerador sem gerador, com acúmulo de material como depósito.
