RELATÓRIO DE FISCALIZAÇÃO RF/CSB/0016/2026

Assunto: Fiscalização dos Sistemas de Abastecimento
de Água e Esgotamento Sanitário do Município de
Pacatuba

COORDENADORIA DE SANEAMENTO BÁSICO

**Fortaleza – CE
Maio/2026**

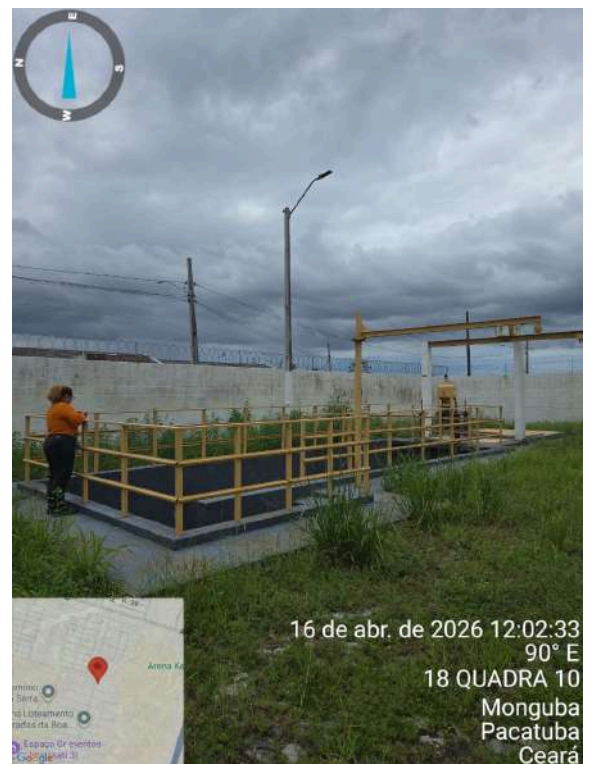
- EEE-02: presença de vegetação alta; presença de sujidades na entrada do efluente; válvula do hidrobomb oxidado; banheiro com sujidades; gerador sem engate para combustível; gerador parado, em manutenção **(Fotos 59 a 64);**
- EEE-03: tampas de esgoto com rachaduras e armadura aparente **(Foto 65);**
- ETE Mãe Rainha: banheiro com sujidades e sem iluminação; lagoa de maturação com resíduos; presença de vegetação alta; leito secante sem uso; barrilete desativado com acúmulo de água e vegetação; reatores UASB com pichações; presença de material flutuante na lagoa facultativa; entrada da lagoa com vegetação acumulada, com redução da área útil da lâmina d'água e indícios de restrição de circulação do efluente **(Fotos 66 a 75).**

Foto 59 - EEE-02 (Jereissati): presença de vegetação alta.
