## **RELATÓRIO DE FISCALIZAÇÃO RF/CSB/0019/2026**

**Assunto: Fiscalização dos Sistemas de Abastecimento de Água e Esgotamento Sanitário do Município de Barro**

**COORDENADORIA DE SANEAMENTO BÁSICO**

**Fortaleza – CE  
Maio/2026**

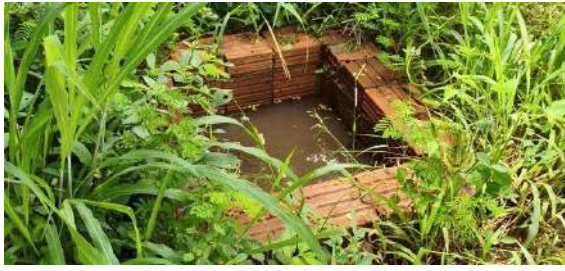
**Foto 9 - Sede PT-05:** caixas de proteção e inspeção sem tampas.

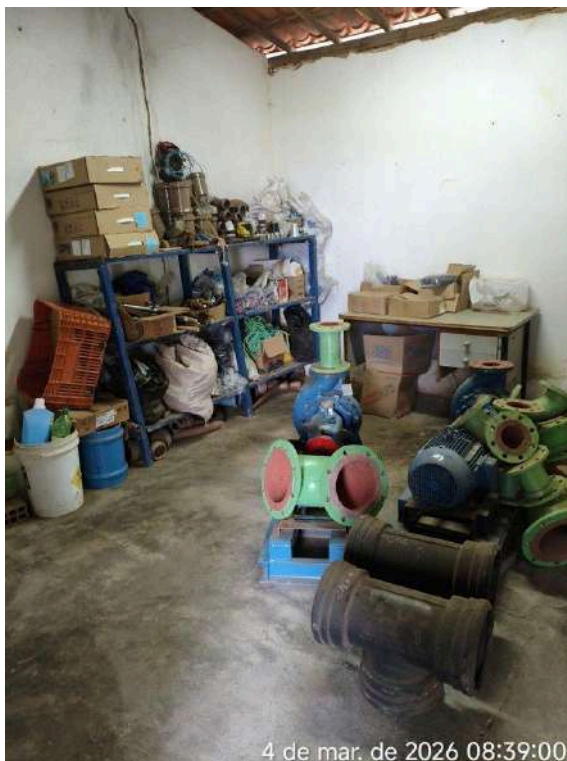
**Foto 79 - Iara Almoxarifado:** pintura desgastada e materiais armazenados de forma precária, sem organização e controle.
