**RELATÓRIO DE FISCALIZAÇÃO**  
**RF/CSB/0025/2026**  
**(NUP: 13012.004988/2026-36) - (PCSB/CSB/0029/2026)**

**Assunto:** Fiscalização do Sistema de  
Abastecimento de Água do Município de Santa  
Quitéria/CE

**COORDENADORIA DE SANEAMENTO BÁSICO**

**Fortaleza – CE**  
**Junho/2026**

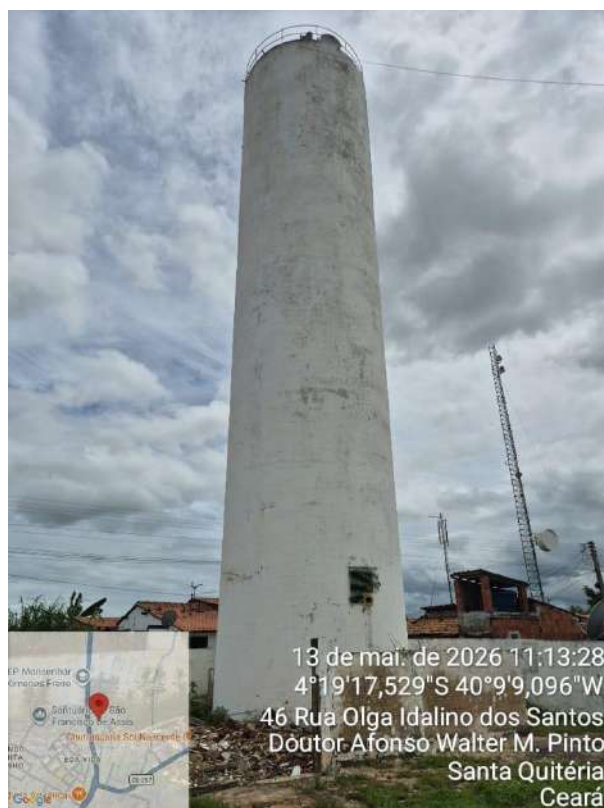
**Foto 12 - REL-01 (sede):** sem identificação.

**Determinação D3** - A CAGECE deve cumprir as normas técnicas e os procedimentos estabelecidos para a implantação / manutenção das instalações dos sistemas de abastecimento de água, visando corrigir as não conformidades descritas na constatação C3.

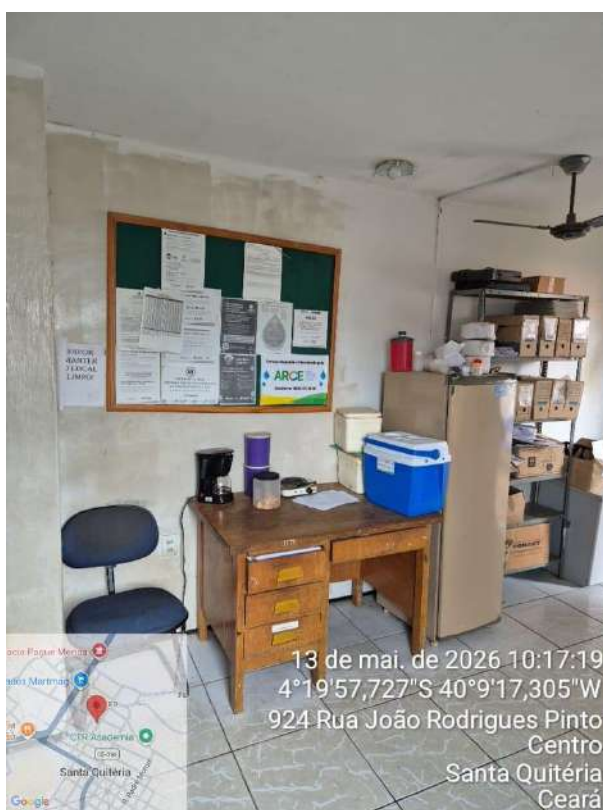
**Foto 41** - Loja (sede): quadro de informações com contato da Ouvidoria da ARCE não estava em local visível.

**Determinação D4** - A CAGECE deve realizar operação e manutenção adequada das unidades integrantes dos sistemas de abastecimento de água, visando corrigir as não conformidades descritas na constatação C4.

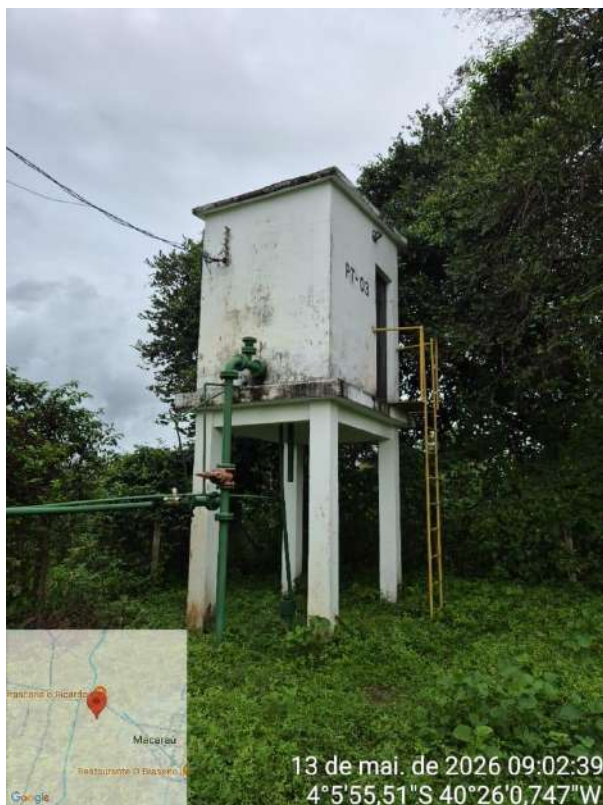
**Foto 134** - PT-03 (Macaraú): vegetação alta.
