## **RELATÓRIO DE FISCALIZAÇÃO RF/CSB/0027/2026**

**Assunto:** Fiscalização dos Sistemas de Abastecimento de Água e Esgotamento Sanitário do Município de Aracati

**COORDENADORIA DE SANEAMENTO BÁSICO**

**Fortaleza – CE  
Junho/2026**

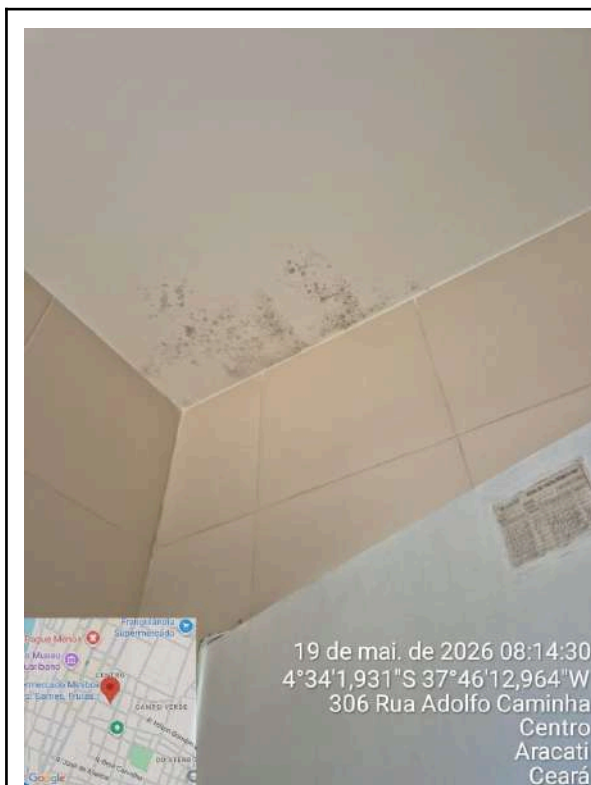
- Loja Aracati: banheiro e copa com teto mofado (**Fotos 1 e 2**);

**Foto 1** - Loja Aracati (**sede**): banheiro com teto mofado.

**Determinação D3** - A CAGECE deve realizar operação e manutenção adequada das unidades integrantes dos sistemas de abastecimento de água e de esgotamento sanitário, visando corrigir as não conformidades descritas na constatação C3.

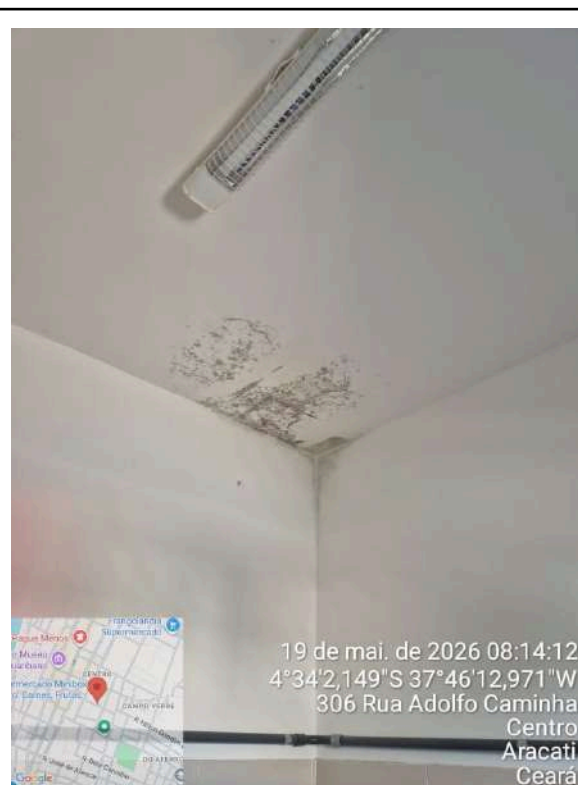
**Foto 2** - Loja Aracati (**sede**): copa com teto mofado.

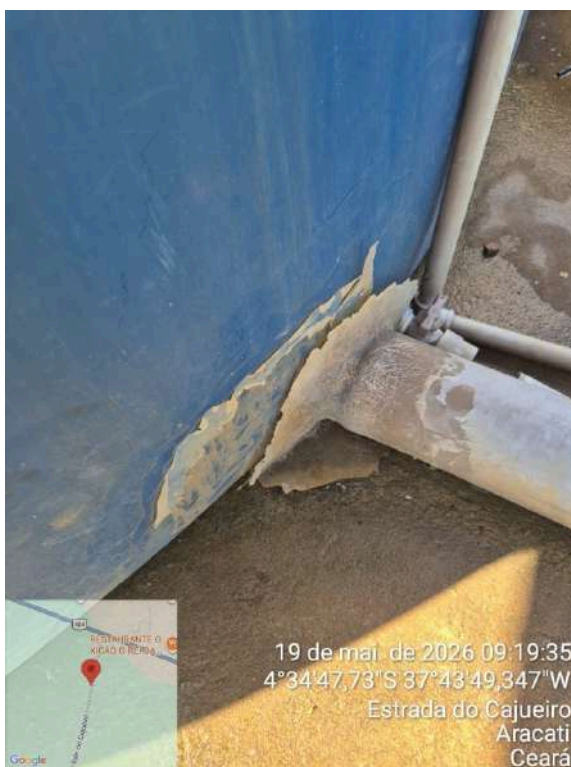
**Foto 20 - RAP-06 (sede): fibra ressecada e quebradiça.**

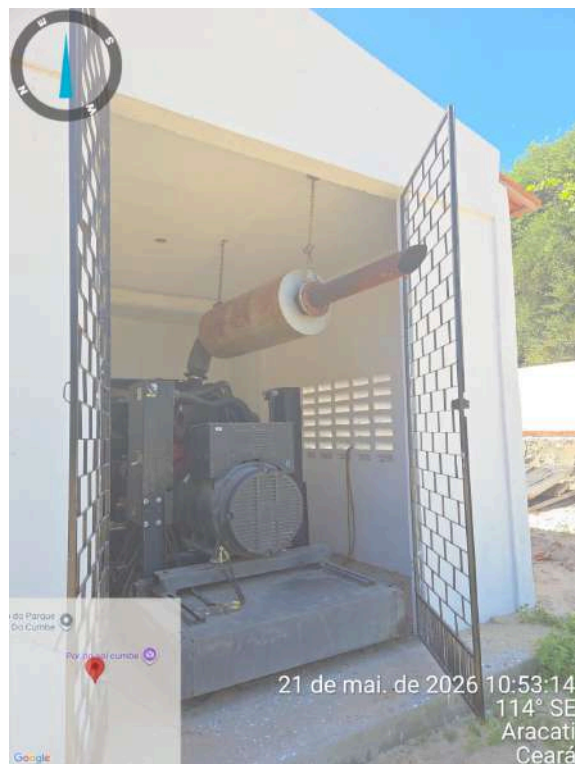
- ETA Cumbe / Casa de apoio: sem extintor; copa sem forro do teto completo; material de descarte inadequado (**Fotos 132 a 134**);
- ETA Cumbe / Gerador: casa inadequada, não fecha o portão (**Foto 135**);

**Foto 135** - ETA Cumbe / Gerador(sede): casa inadequada, não fecha o portão.

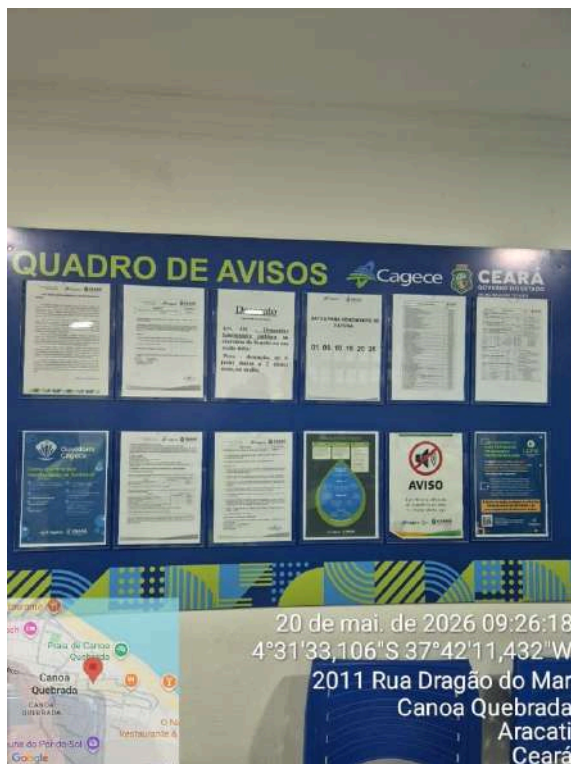
- Núcleo: não possui o telefone da ARCE (**Foto 150**);
- EEAT-02: sem lâmpada e aviso de choque, umbral da porta danificado; bomba impedindo o fechamento hermético do RAP-01; bomba e tubulações com oxidação; vazamento no registro do RAP-01 (**Fotos 151 a 155**);

**Foto 150** - Núcleo (Canoa): não possui o telefone da ARCE.

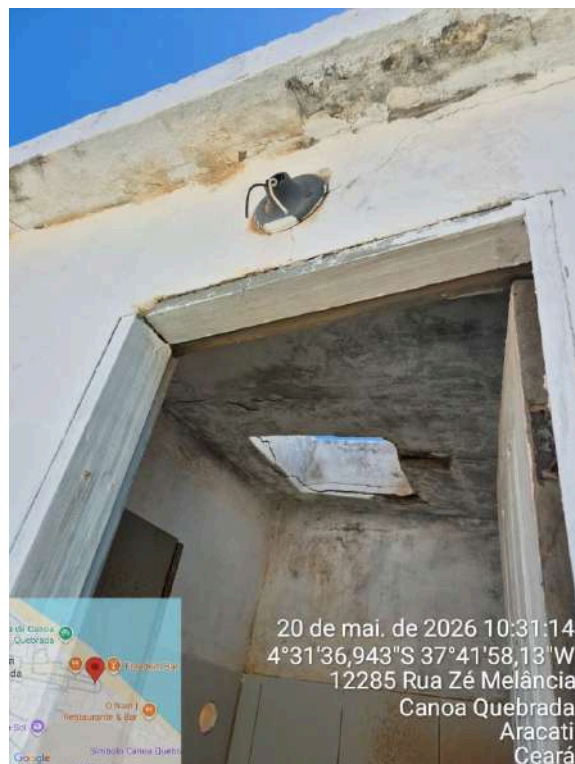
- PT-13 sem identificação e proteção (**Foto 164**);
- PT-05: com vazamento, sem identificação; caixa de energia sem tampa e oxidação avançada; teto com abertura, sem iluminação (**Fotos 165 a 167**);

**Foto 167** - PT-05 (Canoa): teto com abertura, sem iluminação.

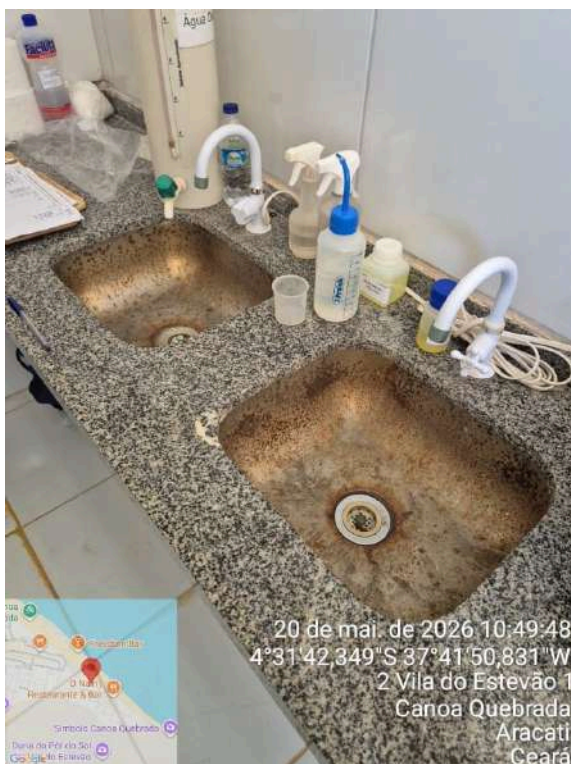
comando com fiação sem proteção; REN extravasa quando está cheio, afetando a comunidade ao redor; risco operacional devido à falta de ventilação no ambiente de cloração (**Fotos 168 a 179**);

**Foto 168** - EEAT-01 (Canoa): laboratório com piaas oxidadas.

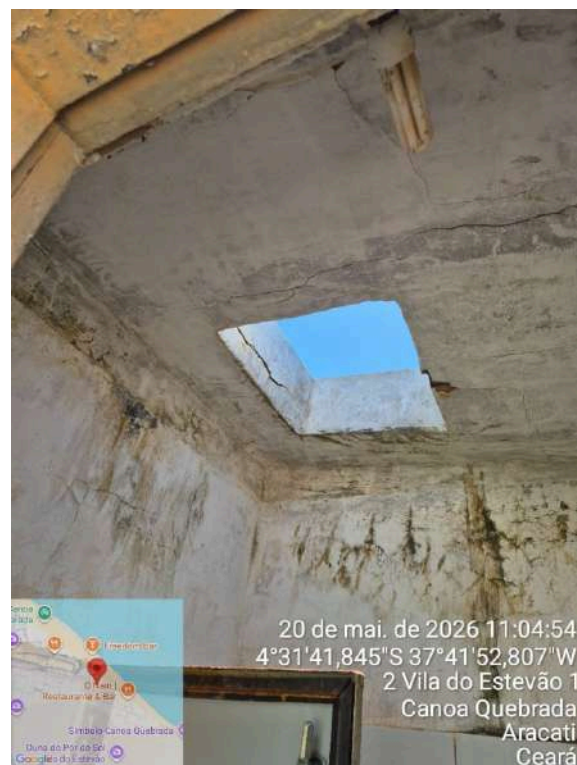
- PT-02: paredes e teto desgastados, com mangueira solta na passagem, porta quebrada; teto com abertura; caixa de energia sem tampa e oxidada; fiação sem proteção, peça oxidada (**Fotos 183 a 187**);

**Foto 185** - PT-02 (**Canoa**): teto com abertura.

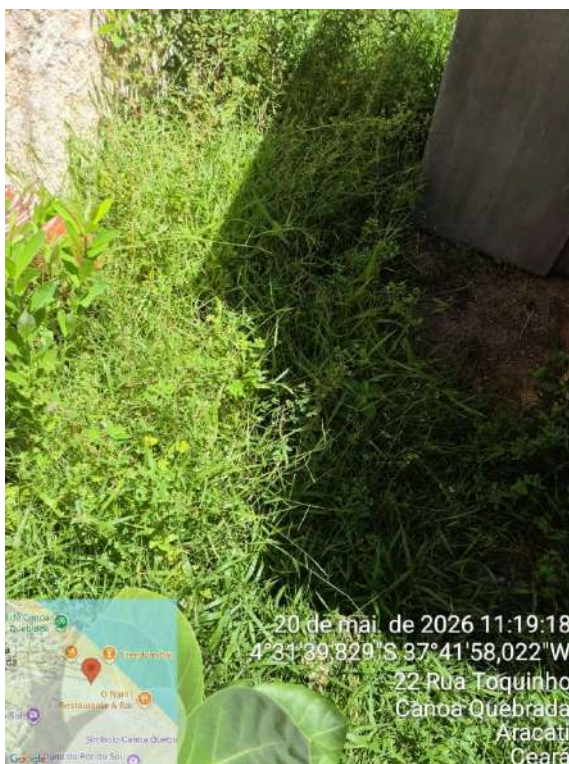
- PT-11: vazamento intenso no colar (**Fotos 194 e 195**);
- PT-04: entrada sem identificação da Cagece, porta inadequada; teto com armadura exposta e quebrado; teto com rachaduras; fiação sem proteção, abertura na parede inadequada; vegetação alta (**Fotos 196 a 200**);

**Foto 200** - PT-04 (Canoa): vegetação alta.

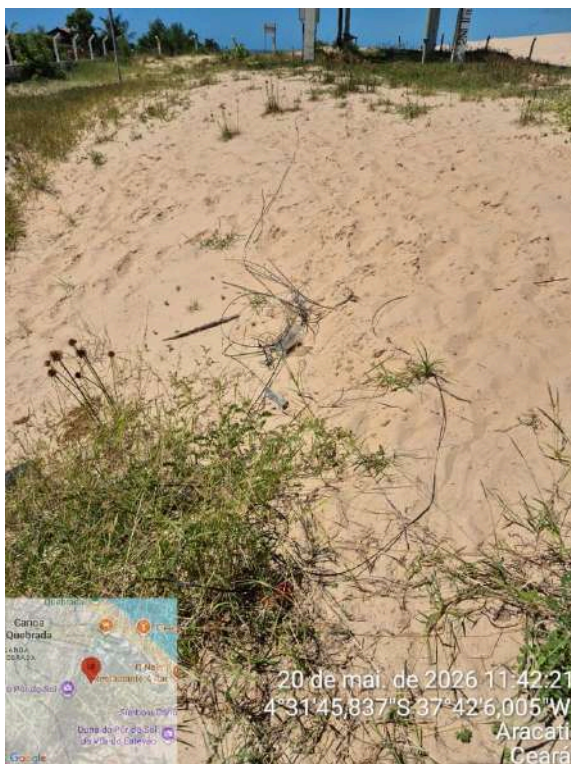
- REL-02: cerca quebrada; fiação solta; válvula, tubulações e painel de controle oxidados (**Fotos 201 a 205**).

**Foto 202 - REL-02 (Canoa): fiação solta.**

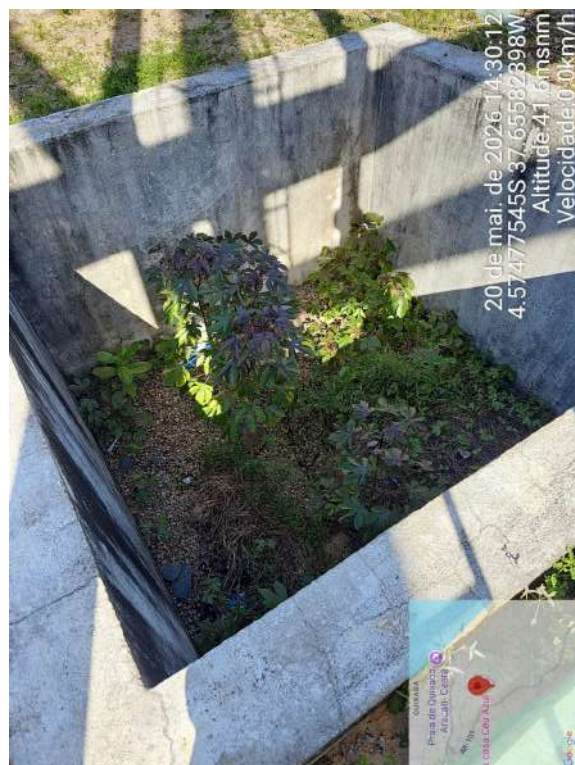
**Foto 215** - REL-02 (Quixaba): caixa com vegetação alta.

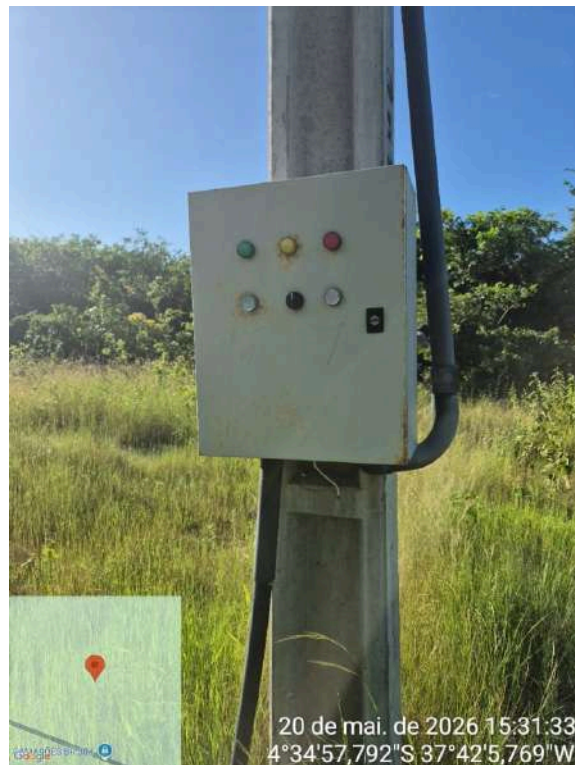
**Foto 249 - PT-05 (Majorlândia):** identificação não visível.

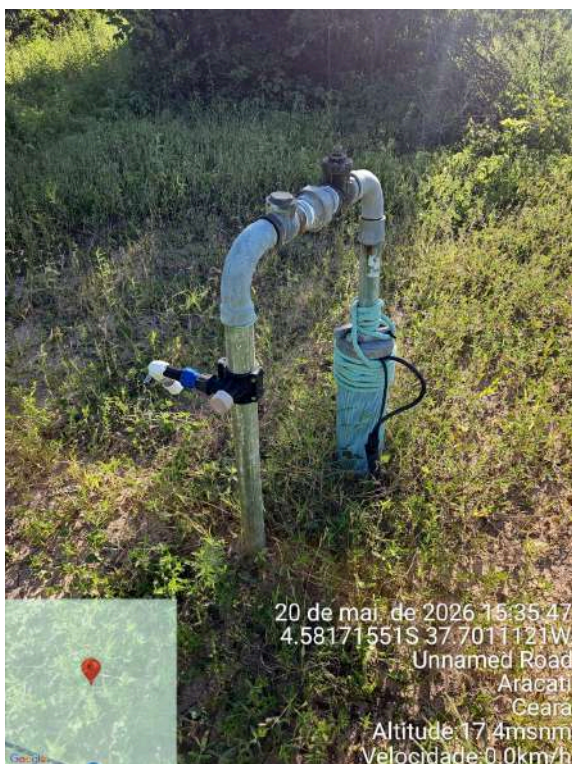
**Foto 250 - PT-07 (Majorlândia):** sem proteção e identificação.

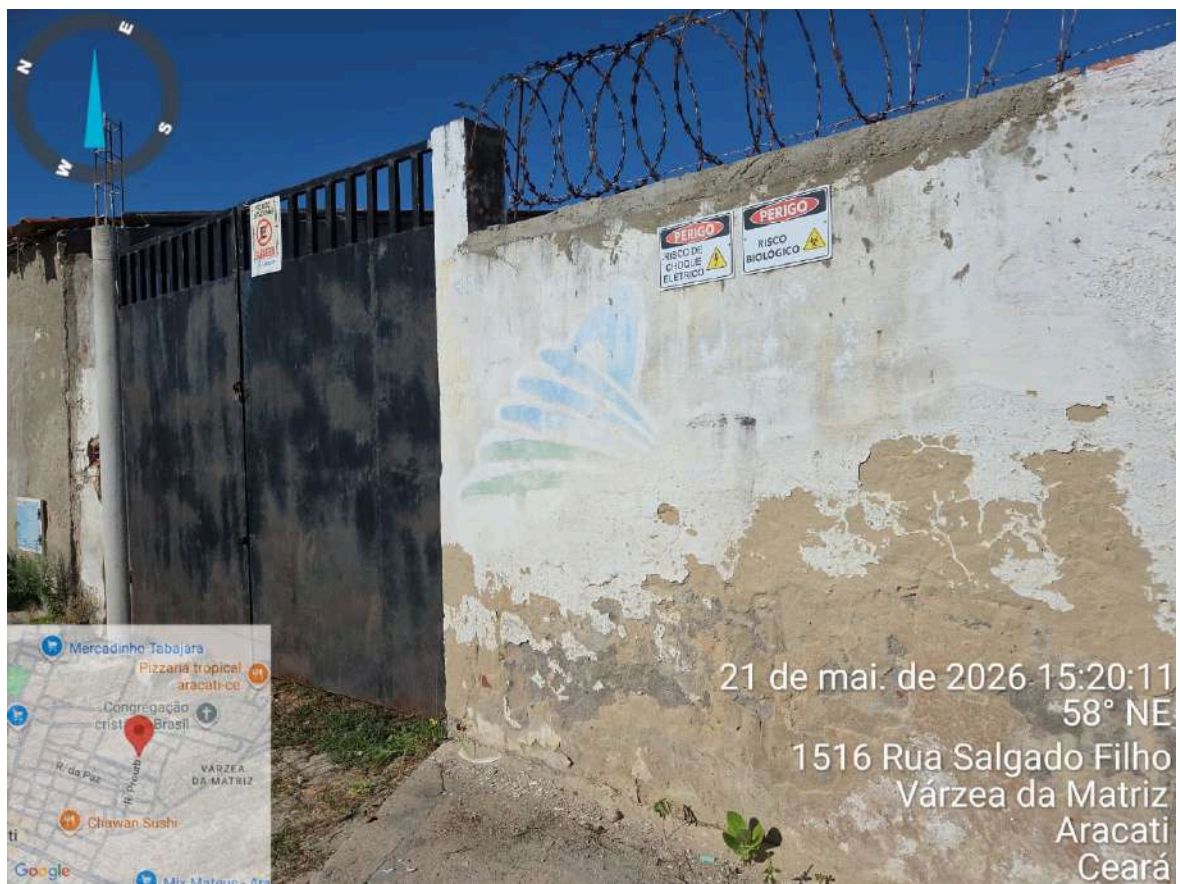
- EEE São Rafael: sem identificação; tampa aberta; fiação exposta sem proteção; fiação solta com disposição de material inadequado (**Fotos 280 a 283**);

**Foto 280** - EEE São Rafael (sede): sem identificação.

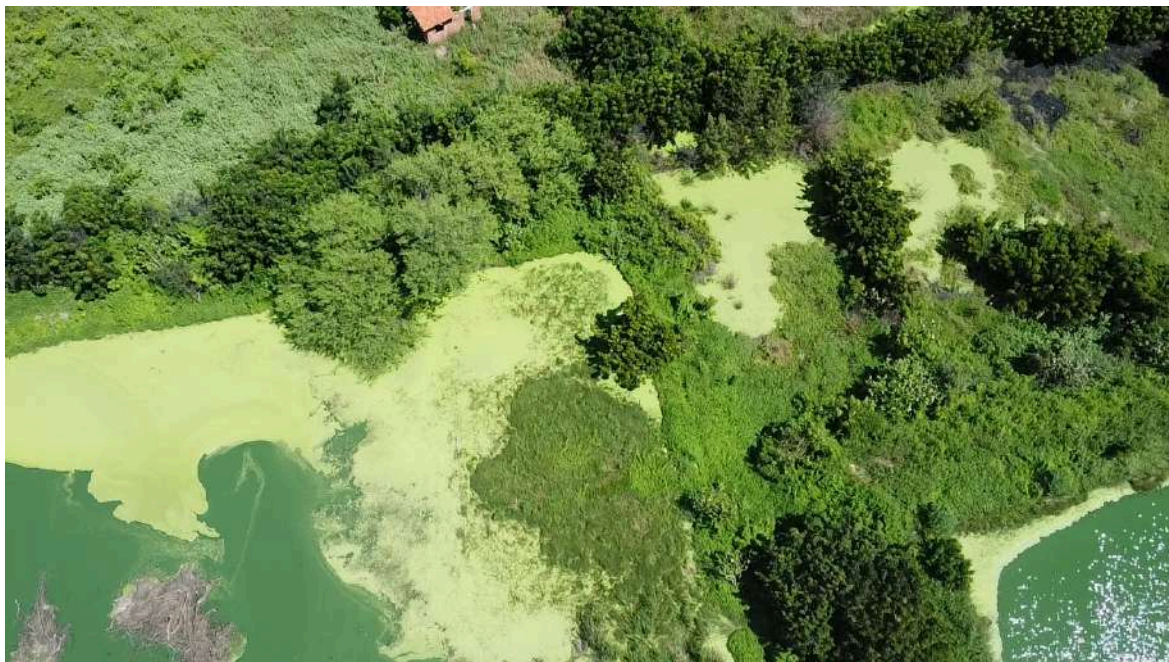
**Foto 296** - ETE Canoa Quebrada: região ao lado do leito de secagem com transbordo.
