RELATÓRIO DE FISCALIZAÇÃO

RF/CSB/0033/2025

Assunto: Fiscalização do Sistema de Abastecimento de Água do Município de Fortim

COORDENADORIA DE SANEAMENTO BÁSICO

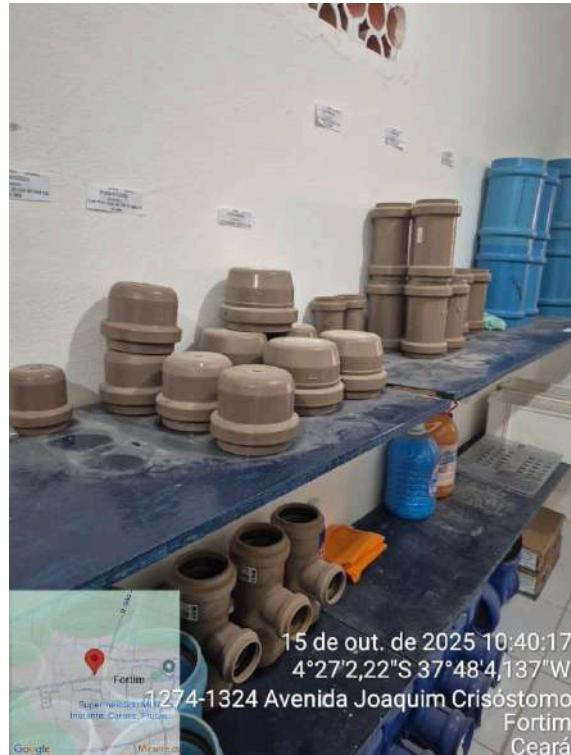
Foto 2 - Núcleo Operacional: Almoxarifado com acúmulo de sujeira.

Determinação D2 - A CAGECE deve realizar operação e manutenção adequada das unidades integrantes dos sistemas de abastecimento de água e de esgotamento sanitário, visando corrigir as não conformidades descritas na constatação C2.

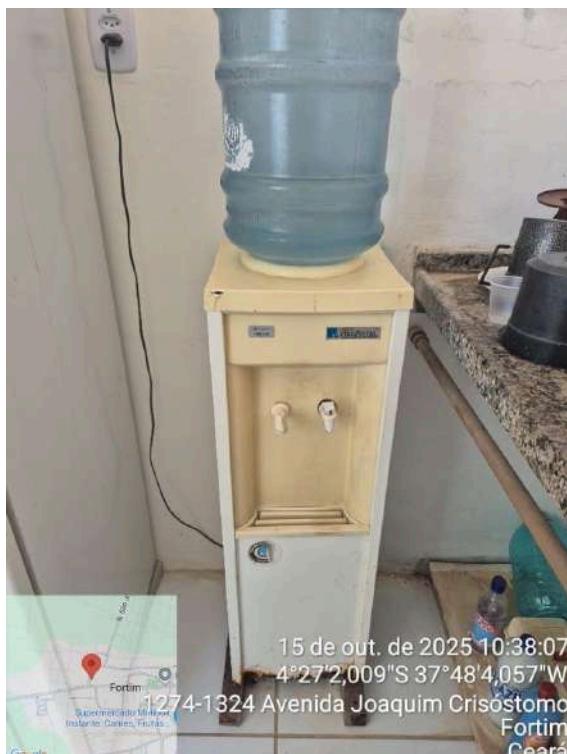
Foto 3 - Núcleo Operacional: Copo com gelágua com torneira quebrada e pés oxidados.

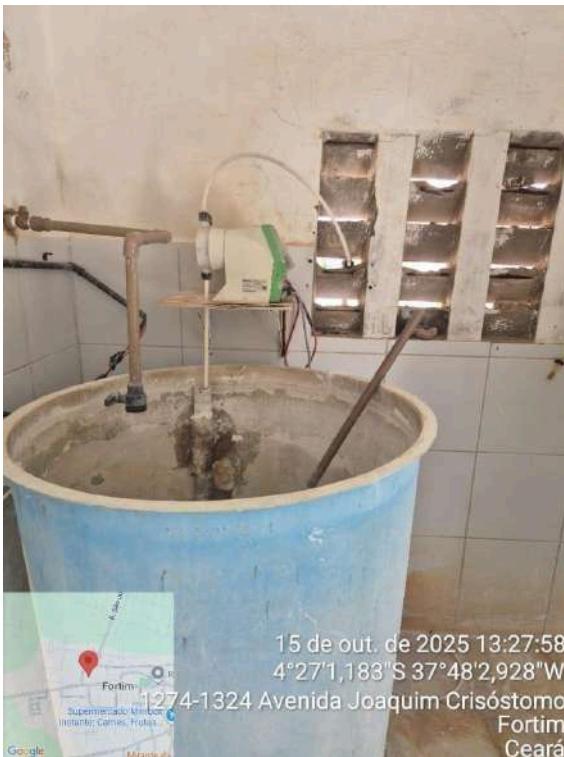
- ETA FORTIM / Casa de Química / Laboratório: Cobogós com armadura exposta, fiação da bomba sem proteção, preparo manual por operação sem máscara para manipulação; Geladeira de reagentes oxidada (**Fotos 4 a 6**);

Foto 5 - Casa de Química / Laboratório: fiação da bomba sem proteção, preparo manual por operação sem máscara para manipulação.

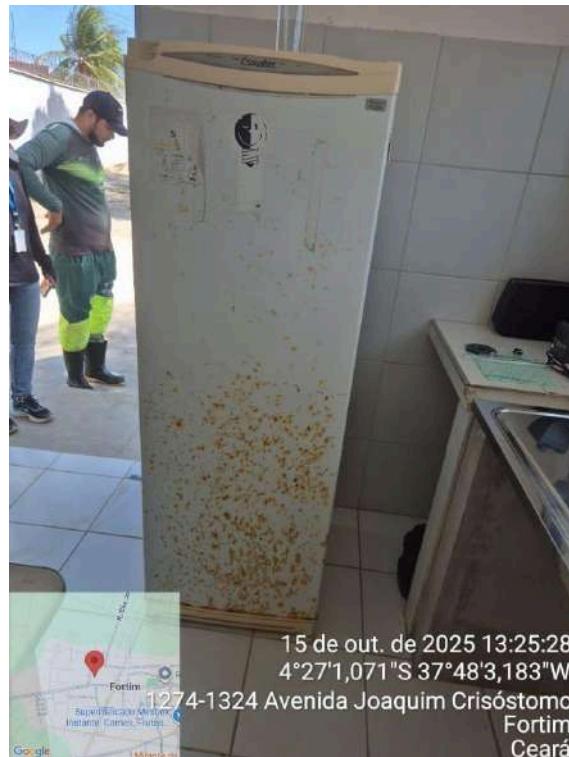
Foto 6 - Casa de Química / Laboratório: Geladeira de reagentes oxidada.

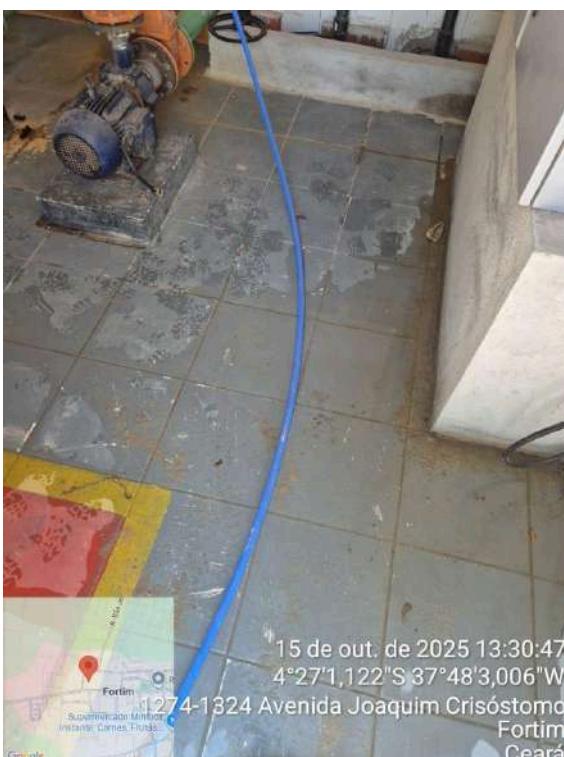
- ETA FORTIM / Casa de Bombas: Piso molhado com risco de queda, acúmulo de material em local inadequado, tubulação da bomba passando pela parede sem vedação adequada, chave presa a válvula da bomba, bomba retirada para manutenção, mas com parafusos soltos (**Fotos 7 a 12**);

Foto 7 - Casa de Bombas: Piso molhado com risco de queda.

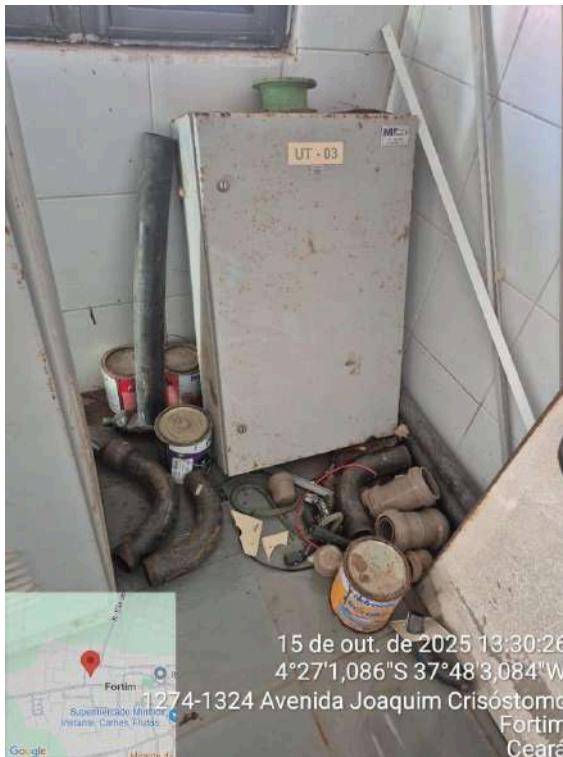
Foto 9 - Casa de Bombas: acúmulo de material em local inadequado.

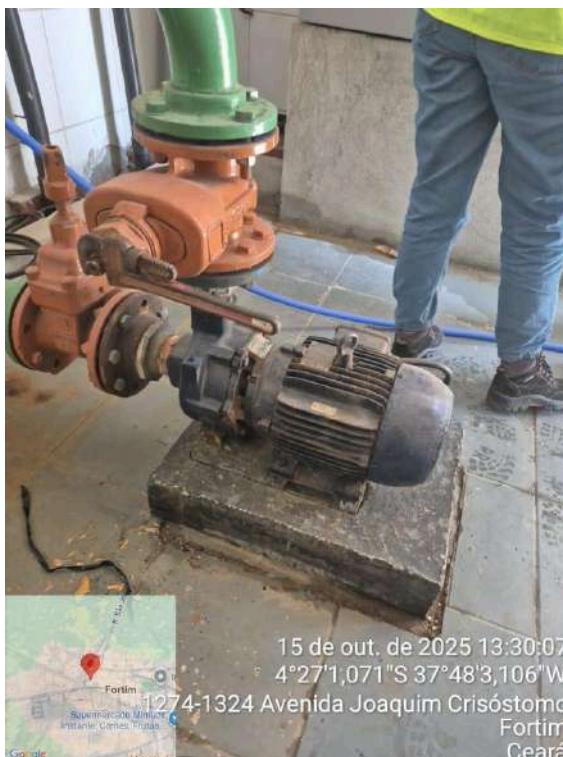
Foto 11 - Casa de Bombas: chave presa a válvula da bomba.

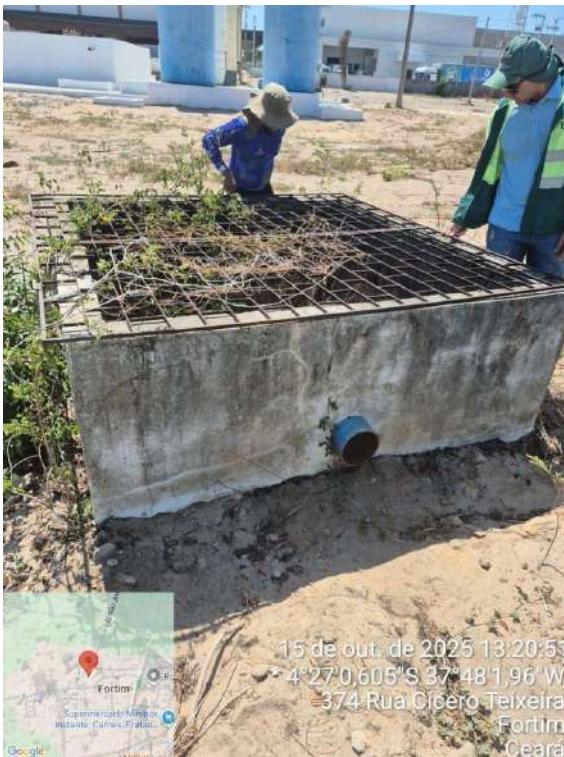
- ETA FORTIM / Estruturas externas: Acúmulo de vegetação em estrutura desativada; Poço Amazonas, que vai ser usado para tratar rejeitos, está com pintura desgastada; Sala de arquivos com armários sem móvel adequado, com sujidades e suportado por tijolos; Tampa quebrada de tubulação para o macromedidor, Portão da ETA caindo (**Fotos 13 a 18**);

Foto 13 - Estruturas externas: Acúmulo de vegetação em estrutura desativada.

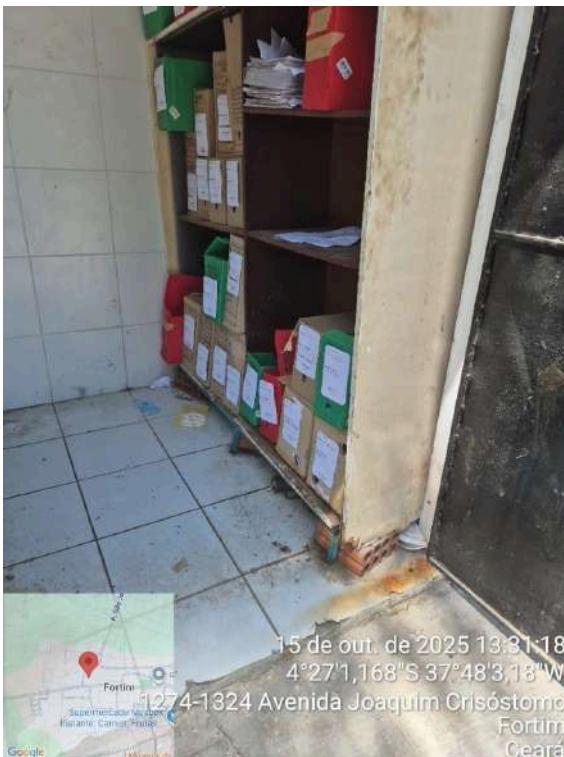
Foto 15 - Estruturas externas: Sala de arquivos com armários sem móvel adequado, com sujidades e suportado por tijolos.

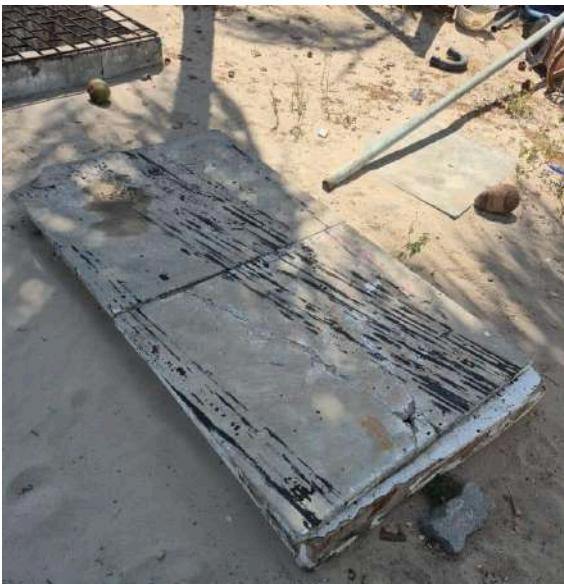
Foto 17 - Estruturas externas: Tampa quebrada de tubulação para o macromedidor.

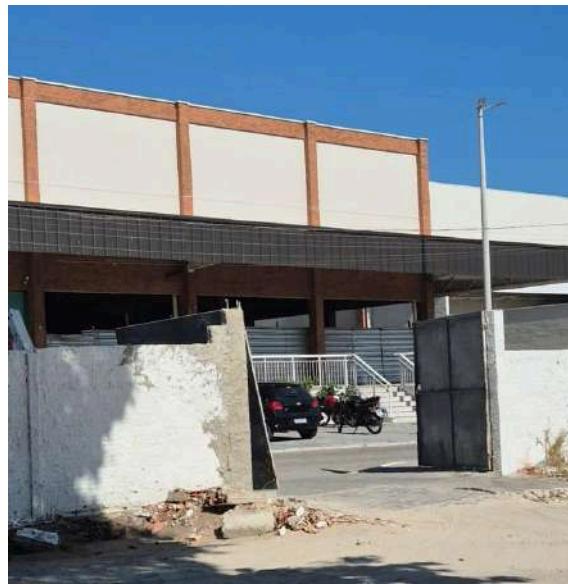
Foto 18 - Estruturas externas: Portão da ETA caindo.

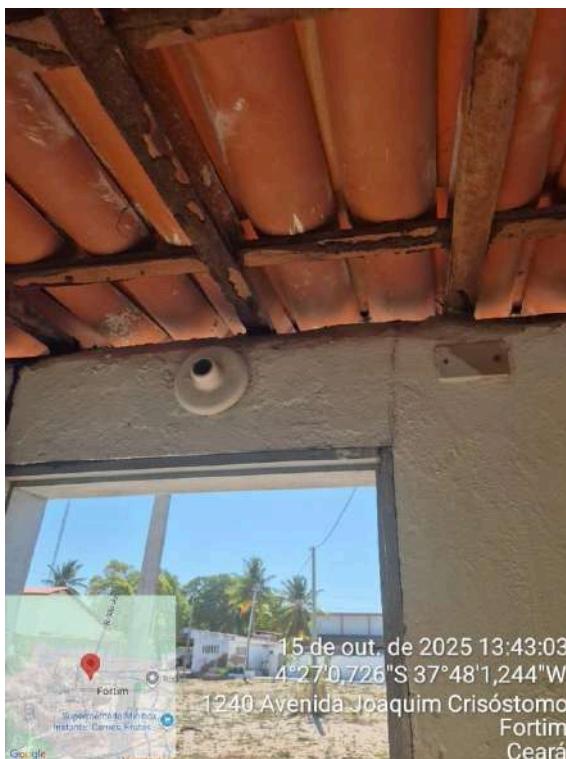
- ETA FORTIM / RAP-02: Vazamento na parede do reservatório, com rachaduras (**Fotos 19 a 21**);
- CAPTAÇÃO FORTIM / Casa de Comando: Presença de sujidades, painéis sem alerta de risco, estrutura sem iluminação adequada (sem lâmpada) e pintura desgastada (**Fotos 22 a 24**);

Foto 23 - Casa de Comando: estrutura sem iluminação adequada (sem lâmpada).

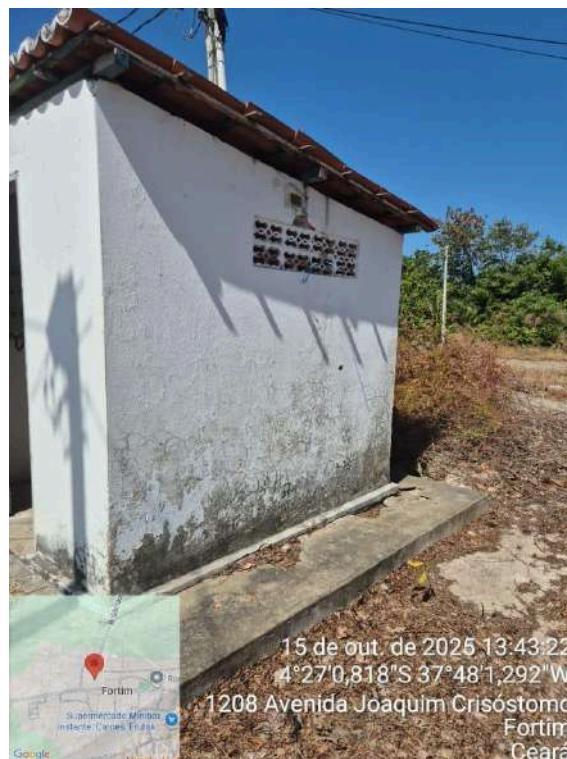
Foto 24 - Casa de Comando: pintura desgastada.

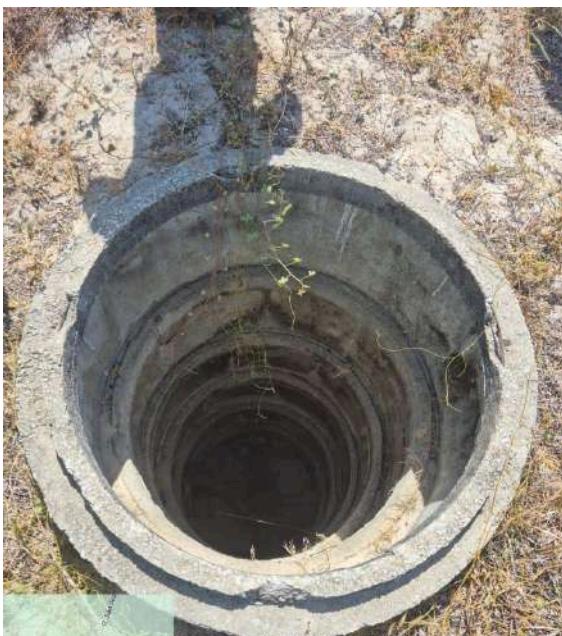
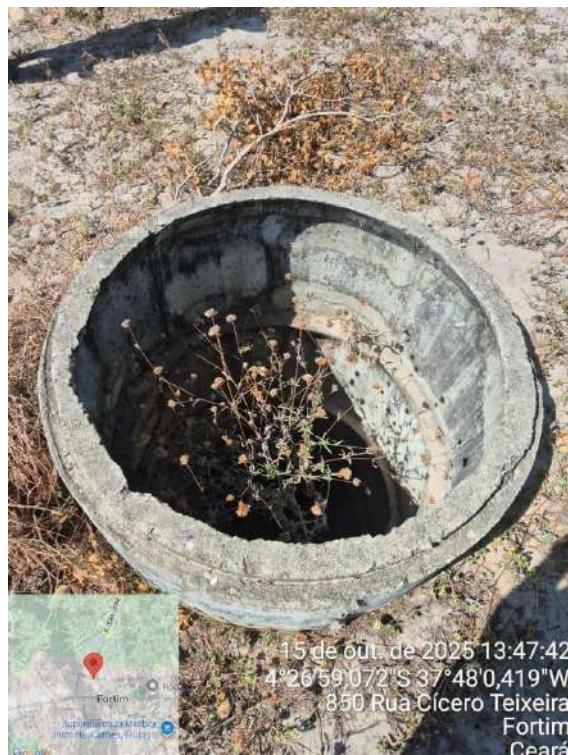
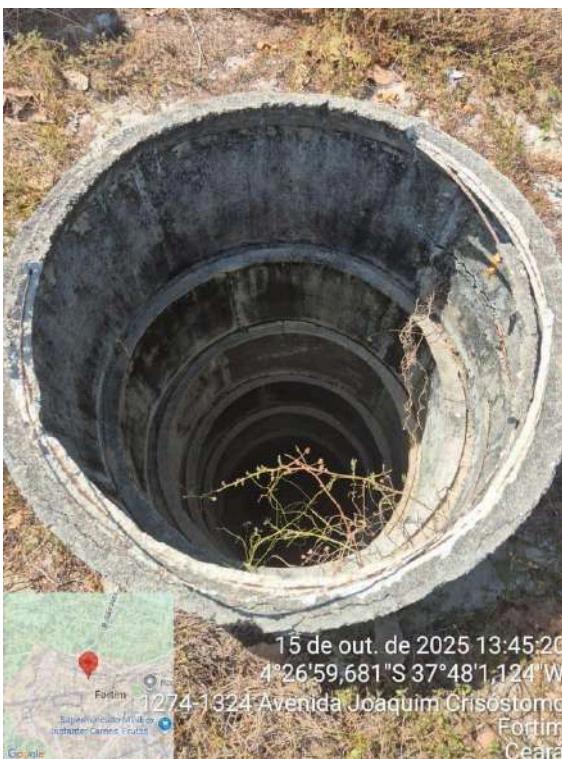
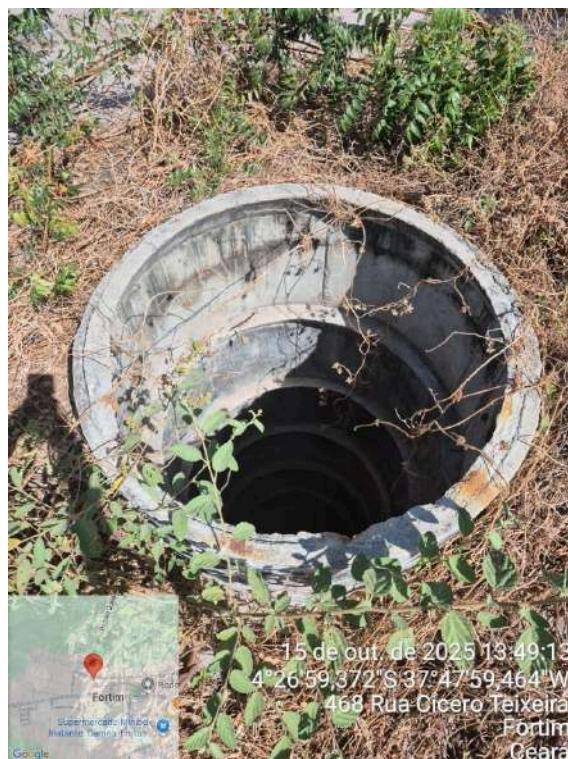
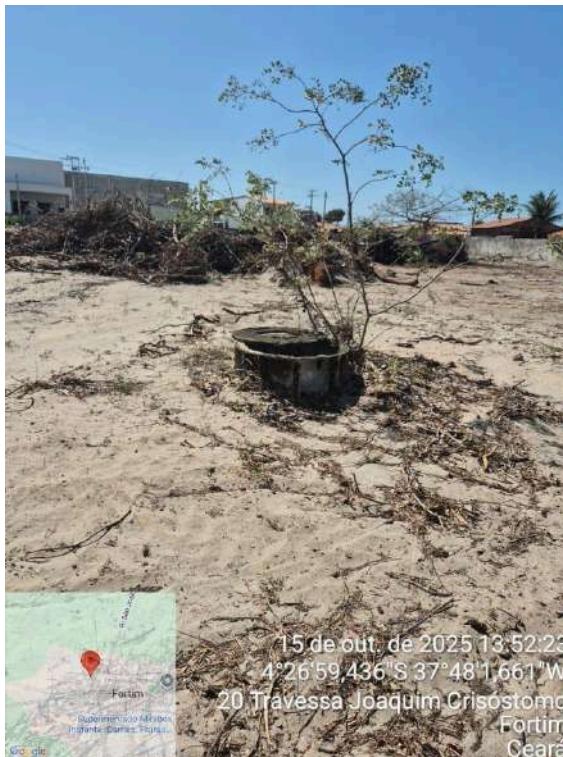
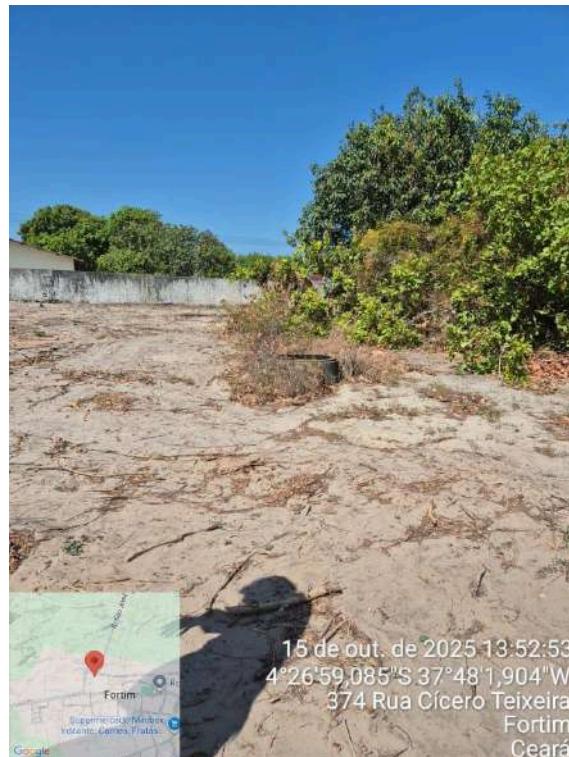
- CAPTAÇÃO FORTIM / Poços desativados (sem identificação): Necessário aterrarr os poços, sem identificação com riscos de acidentes por não ter proteção (**Fotos 25 a 30**);

Foto 25 - Poços desativados (sem identificação):
Necessário aterrarr os poços, sem identificação com riscos de acidentes por não ter proteção.

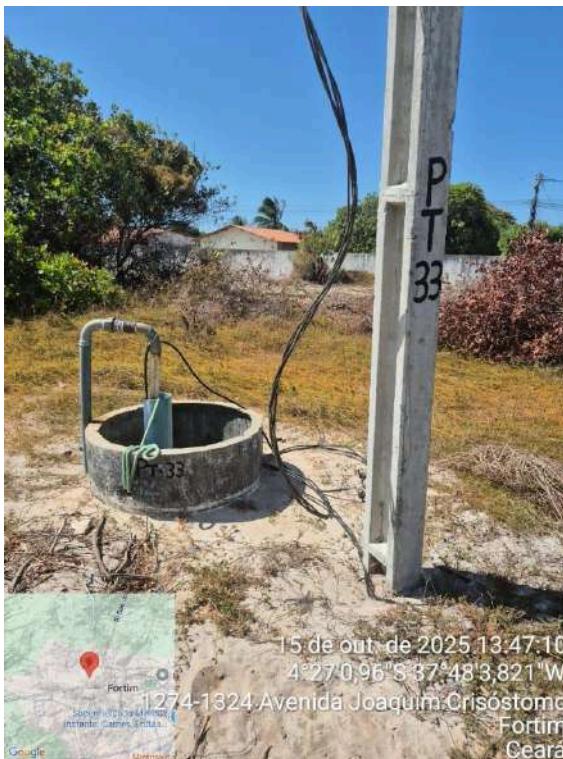
- CAPTAÇÃO FORTIM / PT-38: Peças da captação oxidadas, apresentando início de vazamento, fiação pendurada com riscos de acidente (**Fotos 31 a 33**);
- CAPTAÇÃO FORTIM / PT-33: Bomba cavitando, fiação pendurada com riscos de acidente e sem eletrodutos (**Fotos 34 e 35**);

Foto 35 - PT-33: fiação pendurada com riscos de acidente e sem eletrodutos.

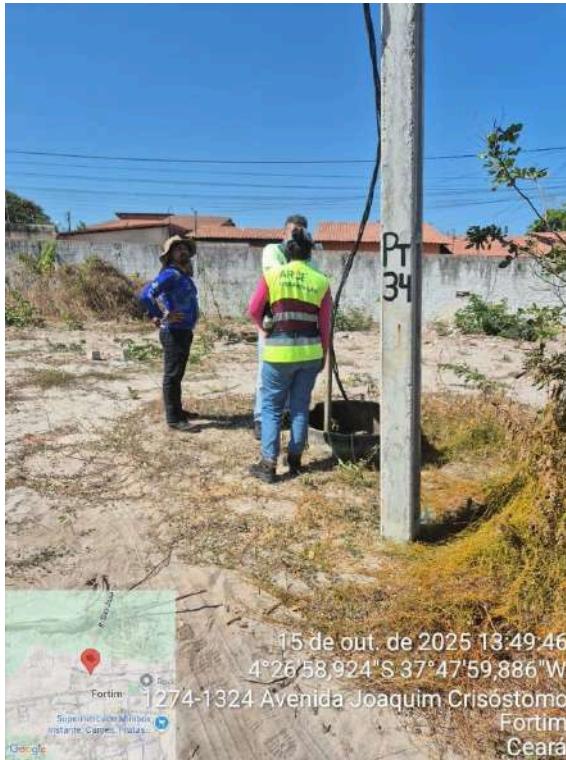
Foto 37 - PT-34: fiação pendurada com riscos de acidente e sem eletrodutos.

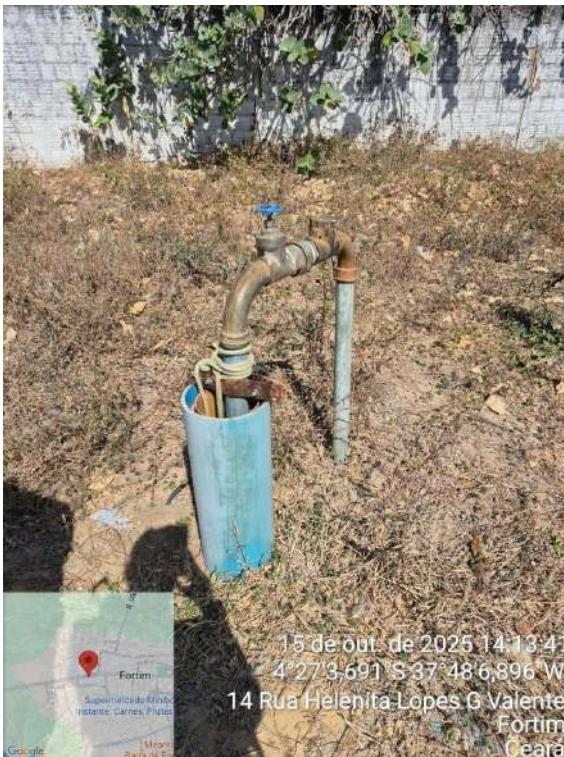
Foto 45 - Área dos poços: poços da região sem identificação no local, com alguns pontos com bomba fazendo barulho por estar operando em baixa vazão (estrangulada).

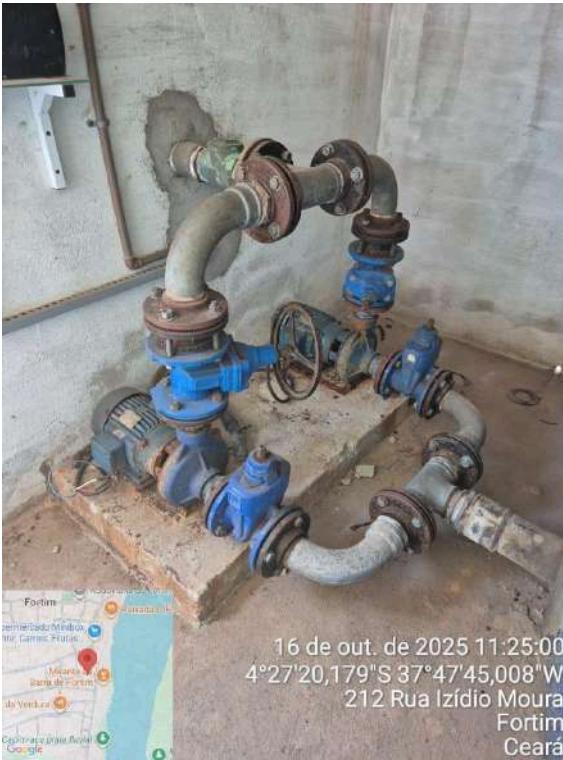
- BOOSTER VIÇOSA / EERD-01: Peças da bomba oxidadas, com restos de material e sujidades no piso, parte do telhado aberta, com a porta oxidada (**Fotos 48 a 52**);

Foto 49 - EERD-01: Peças da bomba oxidadas, com restos de material e sujidades no piso.

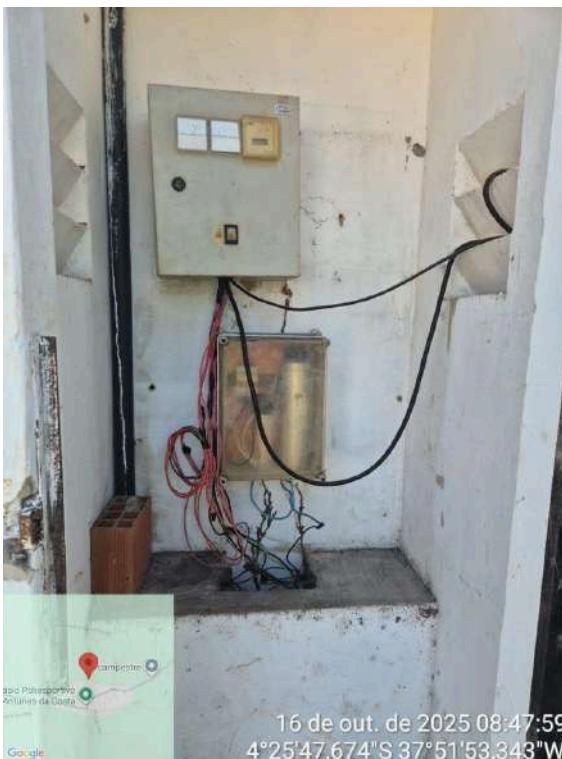
- CAPTAÇÃO CAMPESTRE / Poço PT-12: Porta oxidada, sem lâmpada na parte externa do quadro de comando, quadro de comando com fiação exposta apresentando riscos a operação, estrutura da captação oxidada e com vazamento, sem identificação (**Fotos 65 a 67**);

Foto 65 - Poço PT-12: quadro de comando com fiação exposta apresentando riscos à operação.

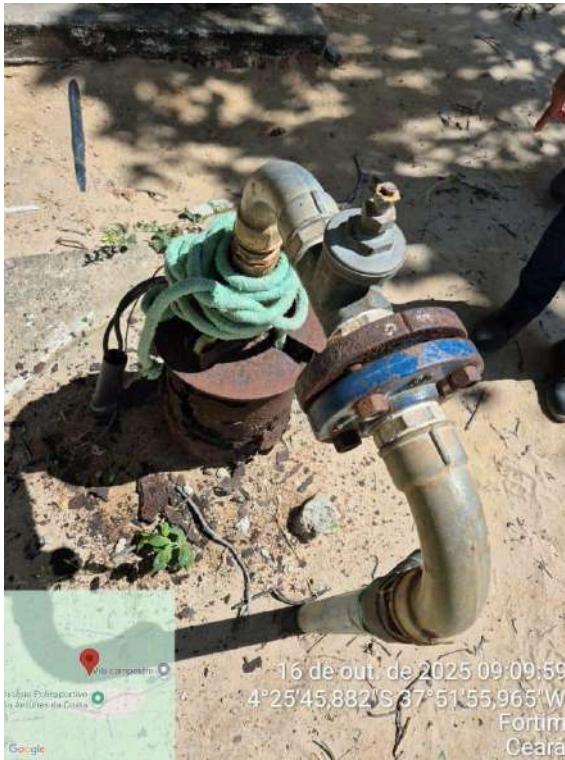
- CAPTAÇÃO CAMPESTRE / Poço PT-13: Captação sem proteção, com oxidação extrema, porta oxidada, sem lâmpada na parte externa do quadro de comando, armadura exposta na parte interna e externa, identificação desgastada (**Fotos 68 a 73**);

Foto 69 - Poço PT-13: Captação sem proteção, com oxidação extrema.

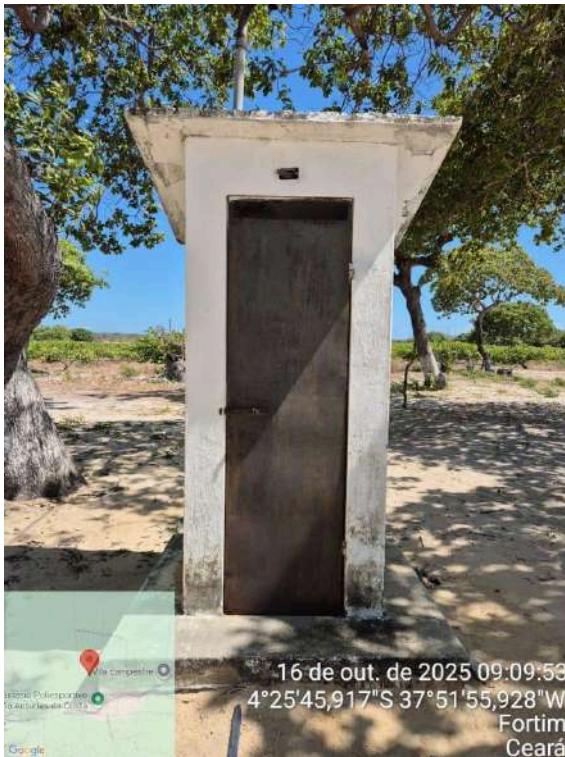
Foto 71 - Poço PT-13: porta oxidada, sem lâmpada na parte externa do quadro de comando.

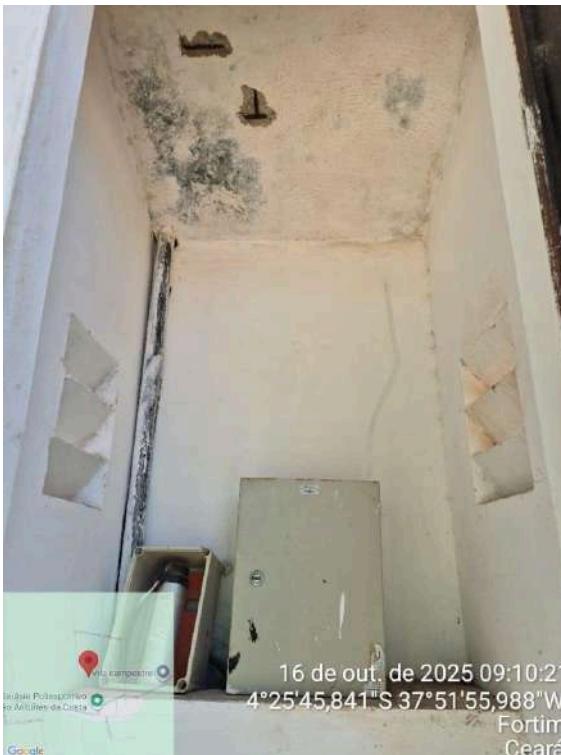
Foto 73 - Poço PT-13: armadura exposta na parte interna e externa.

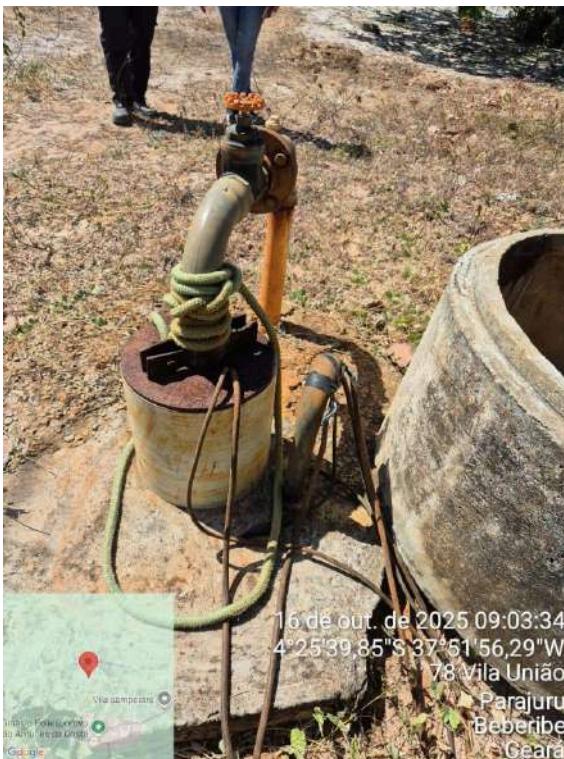
- CAPTAÇÃO CAMPESTRE / Poço PT-17: Presença de material perigoso em local inadequado, estrutura do quadro de comando com armadura exposta, pintura deteriorada, porta oxidada, sem lâmpada na parte externa, estrutura da captação oxidada, captação sem proteção, possível presença de ferro, sem identificação (**Fotos 74 a 79**);

Foto 79 - Poço PT-17: estrutura da captação oxidada, captação sem proteção, possível presença de ferro.

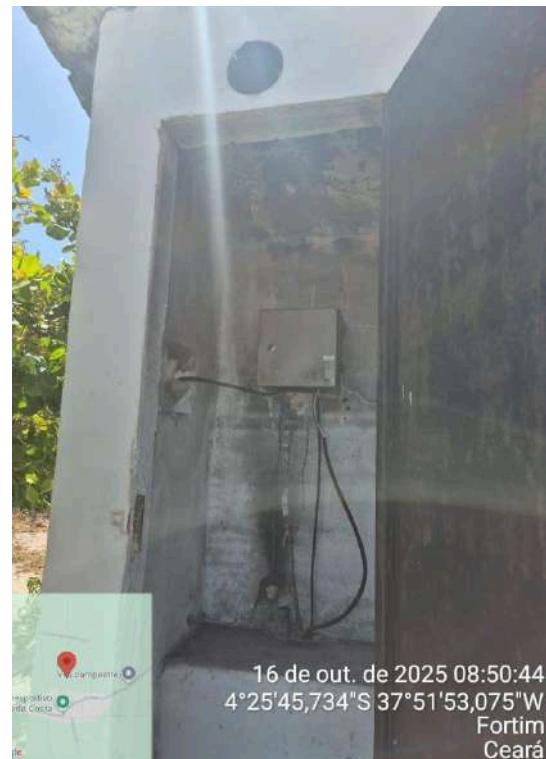
- CAPTAÇÃO CAMPESTRE / Poço PT-21: Porta oxidada, sem lâmpada na parte externa do quadro de comando, quadro de comando com sujidade e fiação exposta apresentando riscos à operação, estrutura da captação oxidada, sem identificação (**Fotos 80 a 82**);

Foto 80 - Poço PT-21: Porta oxida, sem lâmpada na parte externa do quadro de comando, quadro de comando com sujidade.

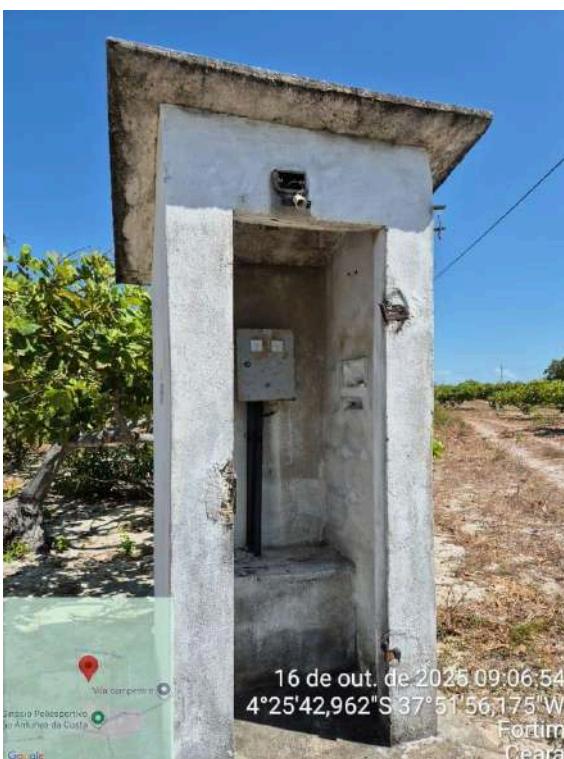
- CAPTAÇÃO CAMPESTRE / Poço PT-22: Sem porta, sem lâmpada, com acúmulo de sujidade e pintura desgastada do quadro de comando, tampa do poço e porta oxidada ao lado caída no chão, estrutura da captação oxidada e com vazamento extremo, identificação desgastada (**Fotos 83 a 88**);

Foto 83 - Poço PT-22: Sem porta, sem lâmpada, com acúmulo de sujidade.

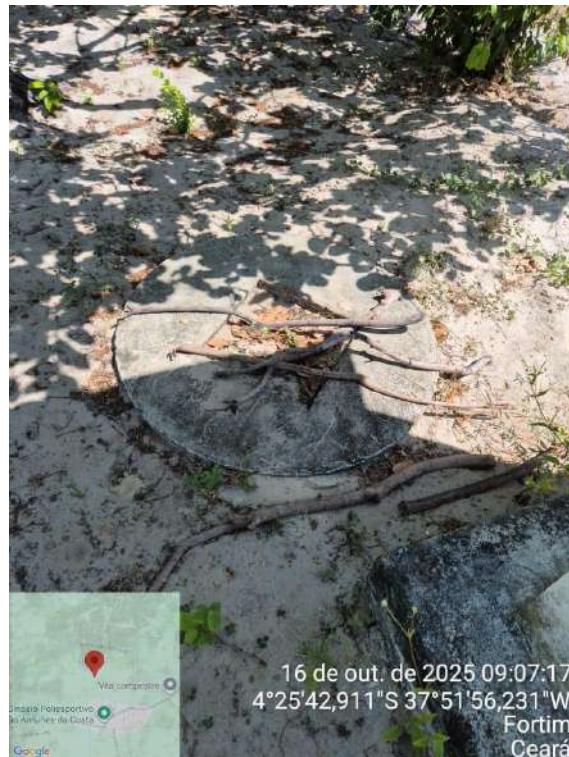
Foto 86 - Poço PT-22: tampa do poço e porta oxidaada ao lado caída no chão.

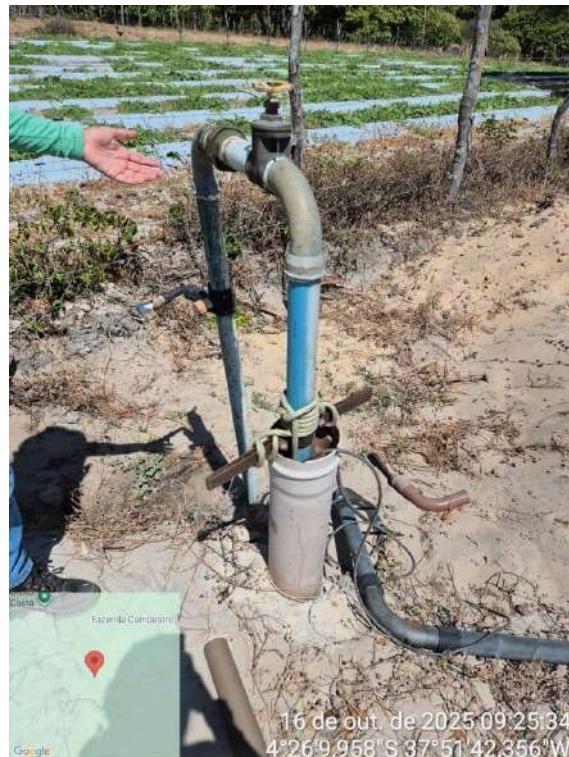
- CAPTAÇÃO CAMPESTRE / Poços PT-43 e PT-45: Fiação exposta sem eletrodutos, partes oxidadas (**Fotos 94 a 96**);

Foto 94 - Poços PT-43 e PT-45: Fiação exposta sem eletrodutos, partes oxidadas.

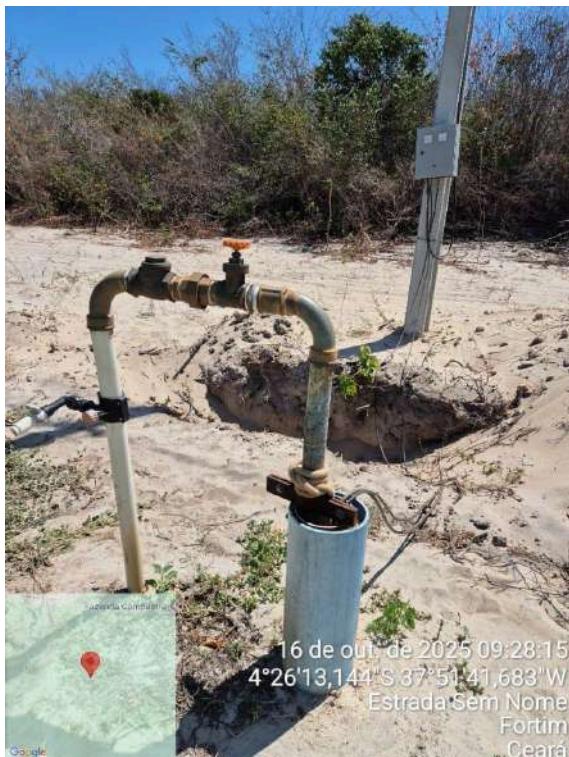
Foto 95 - Poços PT-43 e PT-45: Fiação exposta sem eletrodutos, partes oxidadas.

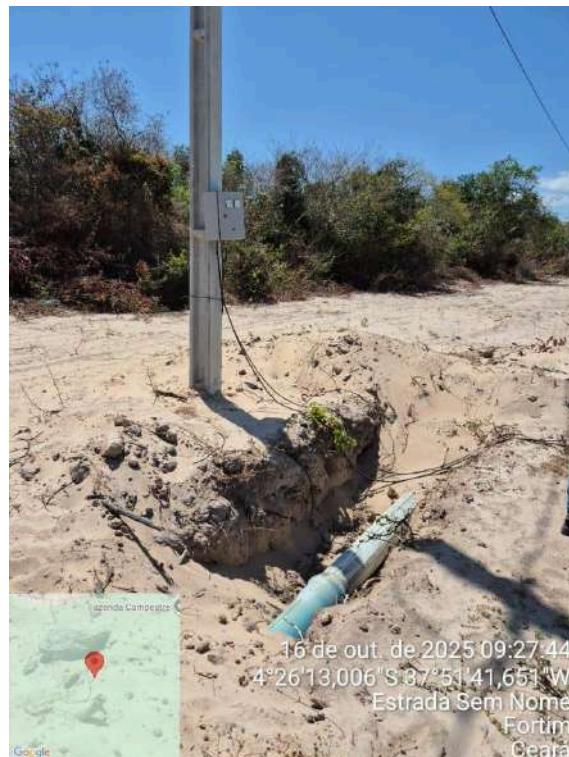
Foto 96 - Poços PT-43 e PT-45: Fiação exposta sem eletrodutos, partes oxidadas.

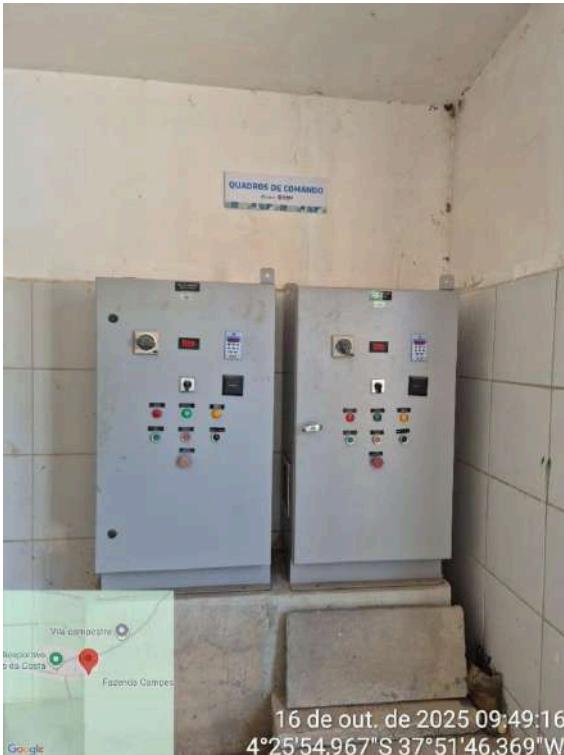
- ETA CAMPESTRE / Casa de Bombas: Sem adesivos de perigo, quadro de energia sem tampa e com fiação exposta, chave encaixada para manuseio da válvula, presença de sujidades, viga com abertura na parede (**Fotos 97 a 102**);

Foto 97 - Casa de Bombas: Sem adesivos de perigo.

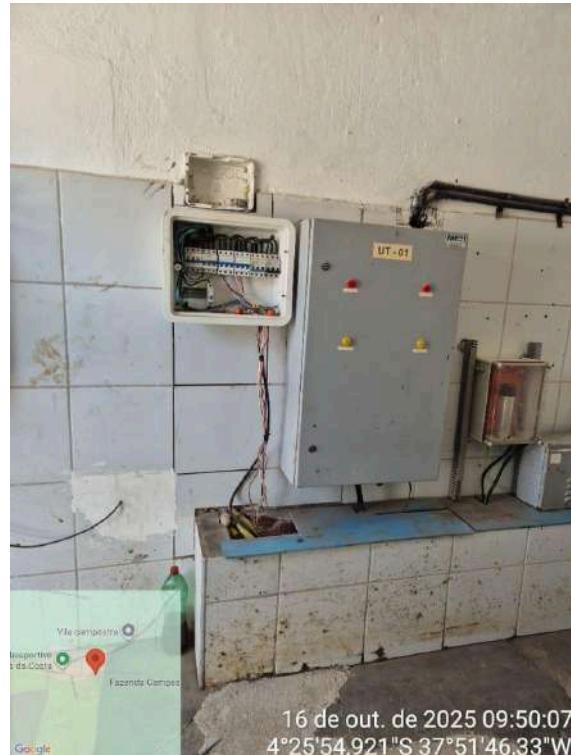
Foto 98 - Casa de Bombas: quadro de energia sem tampa e com fiação exposta.

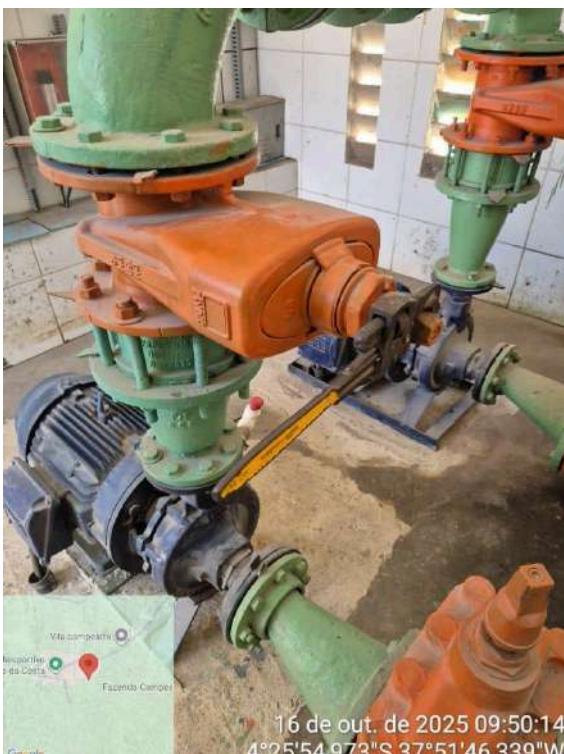
Foto 99 - Casa de Bombas: chave encaixada para manuseio da válvula.

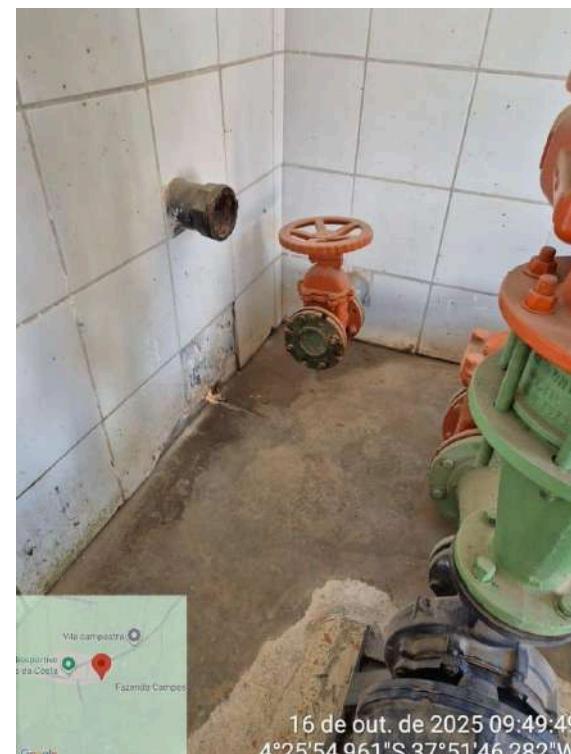
Foto 100 - Casa de Bombas: presença de sujidades.

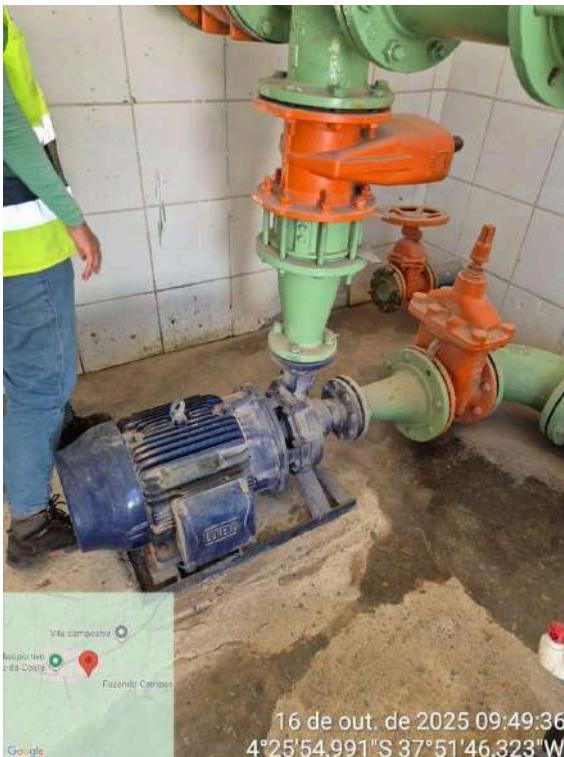
Foto 101 - Casa de Bombas: presença de sujidades.

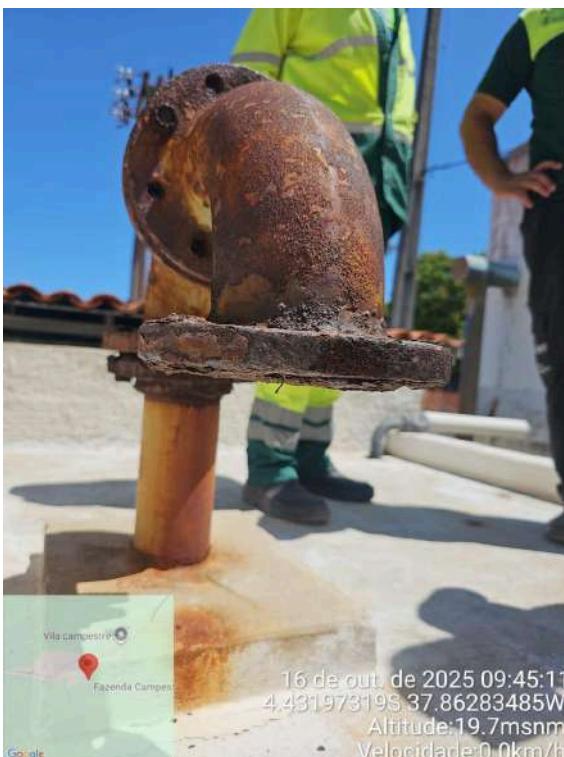
Foto 111 - RAP-01: oxidação severa na tubulação.

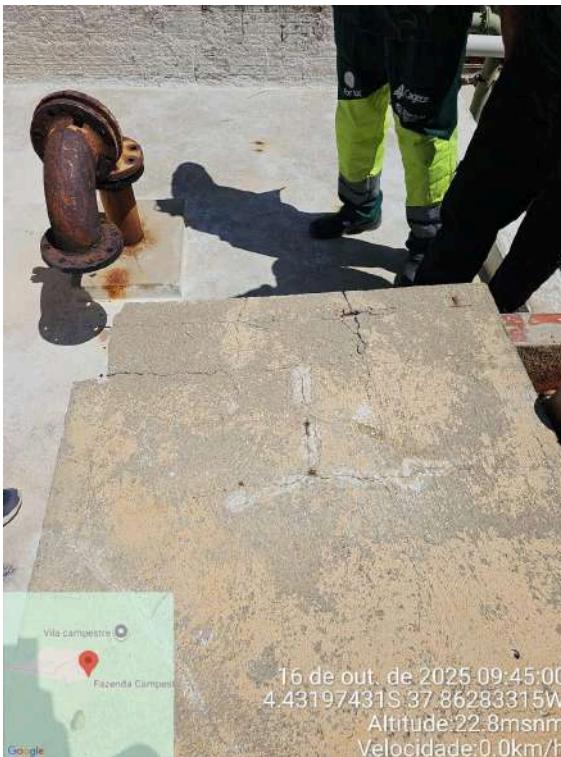
Foto 113 - RAP-01: rachadura na tampa.

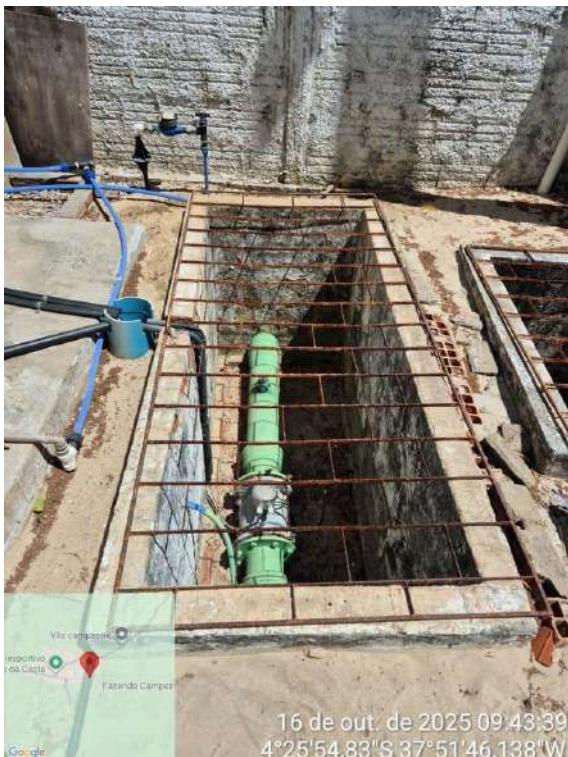
- ETA CAMPESTRE / Área Externa: Proteção inadequada dos registros de entrada, com risco de queda e grades oxidadas, acúmulo de material em local inadequado, sem abrigo (**Fotos 115 e 116**).

Foto 115 - Área Externa: Proteção inadequada dos registros de entrada, com risco de queda e grades oxidadas.
