## **RELATÓRIO DE FISCALIZAÇÃO RF/CSB/0033/2026**

**Assunto:** Fiscalização dos Sistemas de Abastecimento  
de Água e Esgotamento Sanitário do Município de  
Massapê

**COORDENADORIA DE SANEAMENTO BÁSICO**

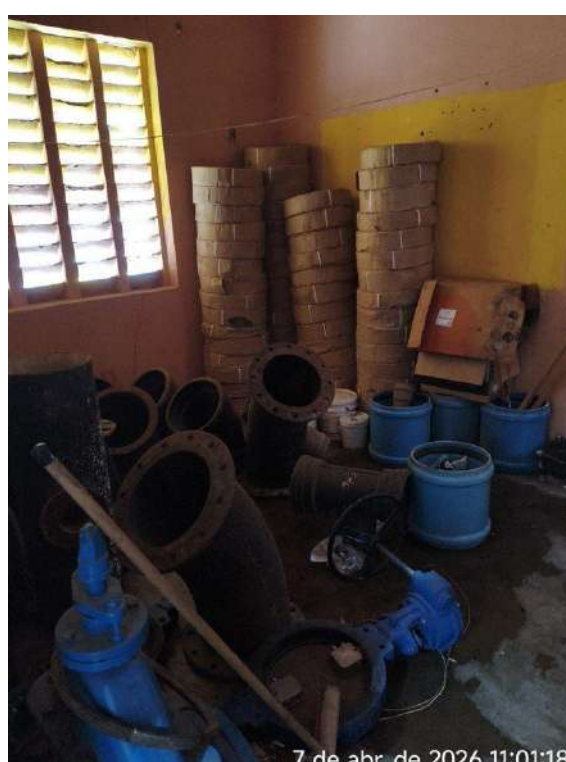
**Foto 50** - Casa do operador (Ipaguaçu): almoxarifado improvisado, sem organização e controle.

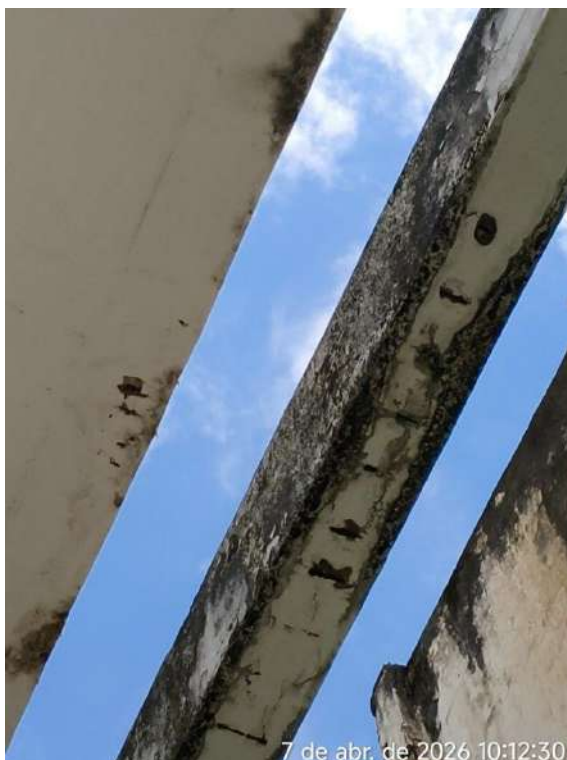
**Foto 66** - REL-03 (Mumbaba): anomalias na infraestrutura, como ferragens expostas nas vigas e pintura desgastada.
