## **RELATÓRIO DE FISCALIZAÇÃO RF/CSB/0035/2026**

**Assunto: Fiscalização dos Sistemas de Abastecimento  
de Água e Esgotamento Sanitário do Município de  
Horizonte**

**COORDENADORIA DE SANEAMENTO BÁSICO**

**Fortaleza – CE  
Julho/2026**

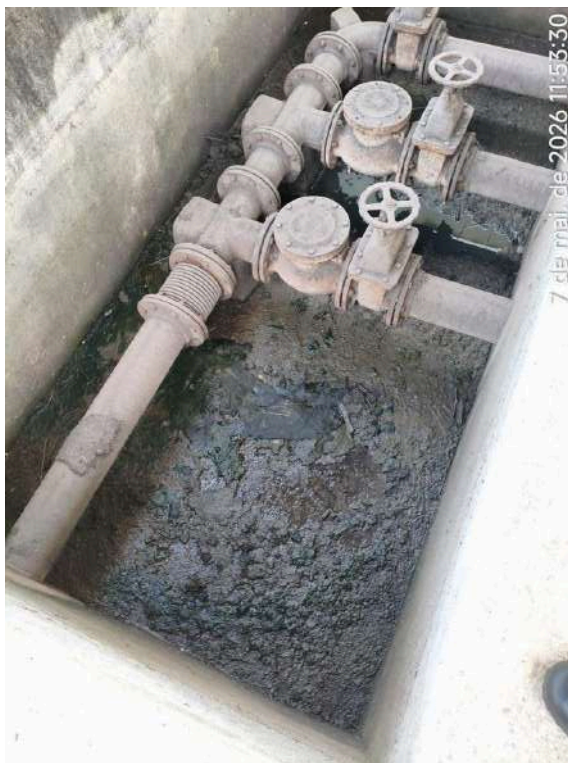
- EEE-05: caixa de areia assoreada; escada de acesso ao fosso do tratamento preliminar em processo corrosivo (**Fotos 107 e 108**);
- EEE-04: caixa de passagem elétrica com tampa danificada; fossos de dispositivos com acúmulo e depósito de lama (**Foto 109 a 111**);

**Foto 110** - EEE-04: Unidade com acúmulo e depósito de lama concentrada no fundo do fosso.
