## **RELATÓRIO DE FISCALIZAÇÃO RF/CSB/0042/2026**

**Assunto: Fiscalização do Sistema de Abastecimento de  
Água do Município de Jaguaruana**

**COORDENADORIA DE SANEAMENTO BÁSICO**

**Fortaleza – CE  
Agosto/2026**

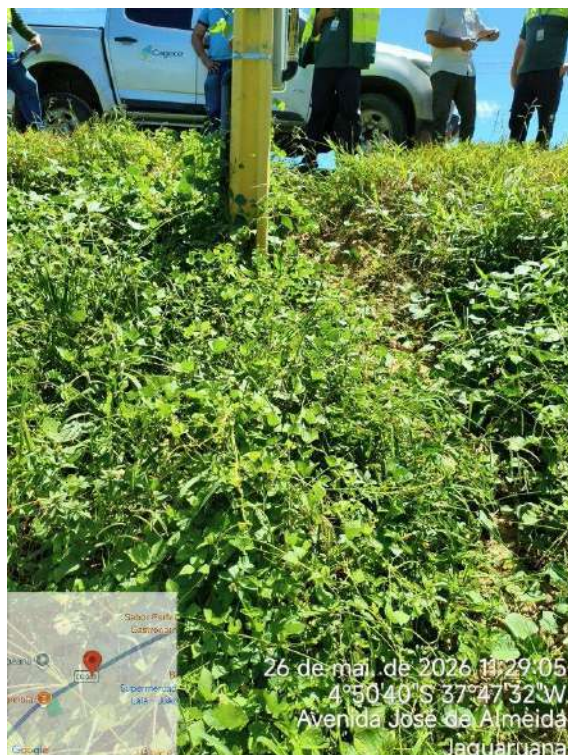
**Foto 27** - EERD-02: unidade localizada em área de brejo, com acesso difícil e acidentado.

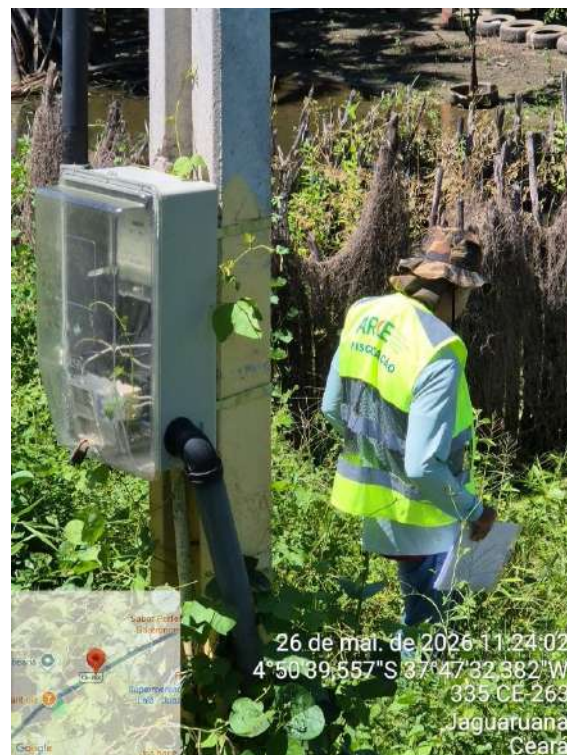
**Foto 28** - EERD-02: unidade localizada em área de brejo, com acesso difícil e acidentado.

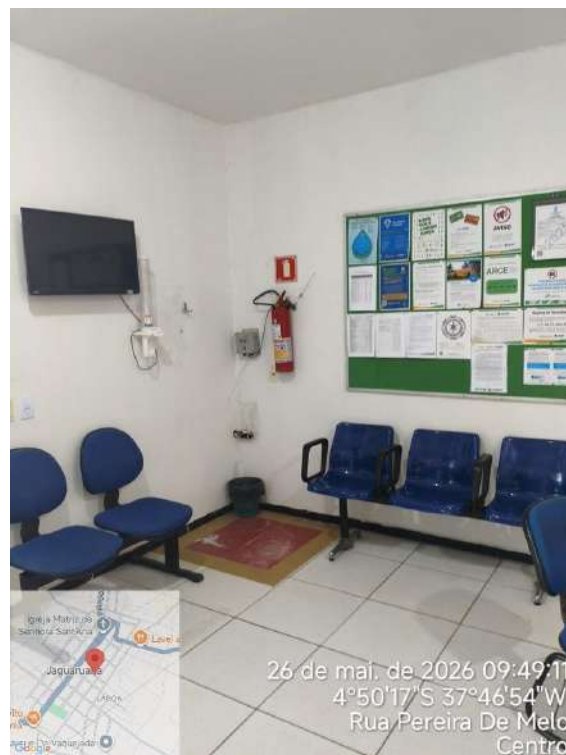
→ **Escritório de Atendimento:** Atendimento ao público inadequado, sem disponibilidade de água para os clientes e banheiro sem identificação (**Fotos 32 e 33**).

**Foto 32** - Escritório de Atendimento: Atendimento ao público sem disponibilidade de água para os clientes.
