## **RELATÓRIO DE FISCALIZAÇÃO RF/CSB/0048/2026**

**(NUP: 13012.006047/2026-37) - (PCSB/CSB/0039/2026)**

**Assunto:** Fiscalização dos Sistemas de Abastecimento  
de Água e Esgotamento Sanitário do Município de  
Frecheirinha

**COORDENADORIA DE SANEAMENTO BÁSICO**

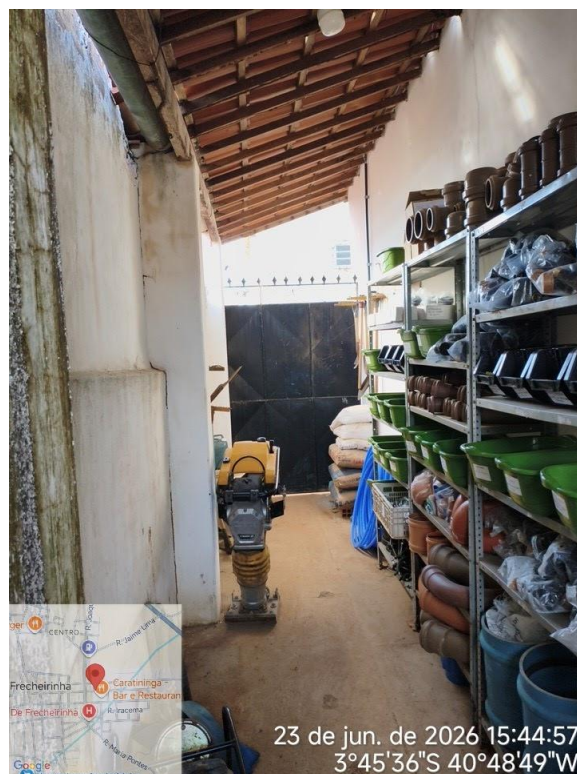
- Núcleo Operacional e de Atendimento: ausência de banheiro e água de beber acessíveis aos clientes em espera de atendimento; as instalações elétricas e eletrônicas precárias dispostas sobre o piso, presas diretamente à parede e atravessando janelas sem eletrodutos de proteção e isolamento (**Fotos 43 a 46**);
- Almoxarifado: unidade instalada em local improvisado, vulnerável ao acesso de terceiros e sem garantias de segurança patrimonial (**Fotos 47 a 48**).

**Foto 48** - Almojarifado: improvisado em local sem garantia de segurança.

**Determinação D3** - A CAGECE deve cumprir as normas técnicas e os procedimentos estabelecidos para a implantação / manutenção das instalações dos sistemas de abastecimento de água, visando corrigir as não conformidades descritas na constatação C3.
