# **RELATÓRIO DE FISCALIZAÇÃO**

## **RF/CSB/0004/2026**

**Assunto:** Fiscalização dos Sistemas de Abastecimento de Água e Esgotamento Sanitário do Município de Beberibe (Sede) e Localidades de Choró, Morro Branco, Parajuru e Serra do Félix

**COORDENADORIA DE SANEAMENTO BÁSICO**

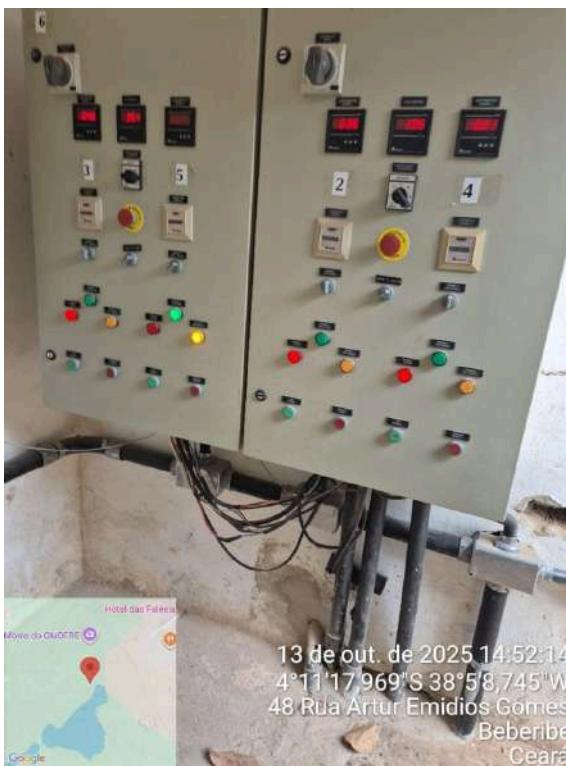
**Foto 3** - Captação (Sede): painéis com fiação sem eletrodutos.

**Determinação D2** - A CAGECE deve realizar operação e manutenção adequada das unidades integrantes dos sistemas de abastecimento de água e de esgotamento sanitário, visando corrigir as não conformidades descritas na constatação C2.

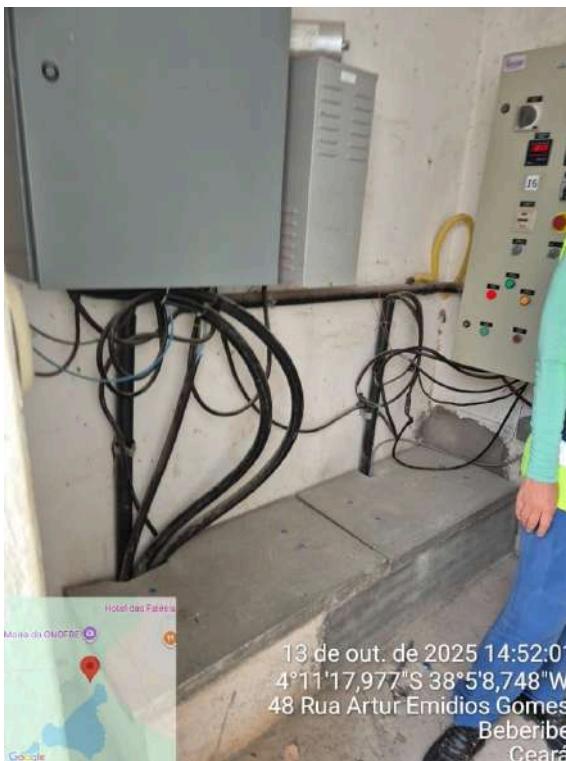
**Foto 5** - Captação (Sede): painéis com fiação sem eletrodutos.

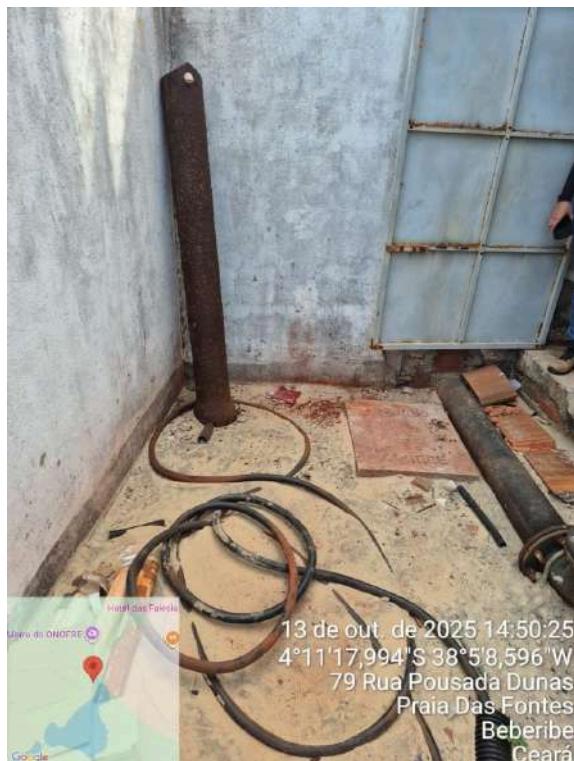
**Foto 9** - Captação (Sede): acúmulo de fiação em local inadequado.

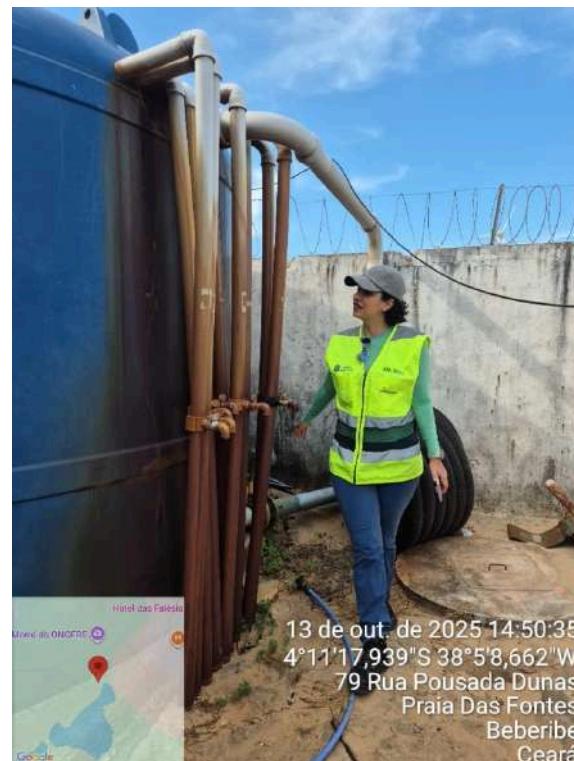
**Foto 10** - Captação (Sede): tubulação da caixa d'água com manchas de ferro.

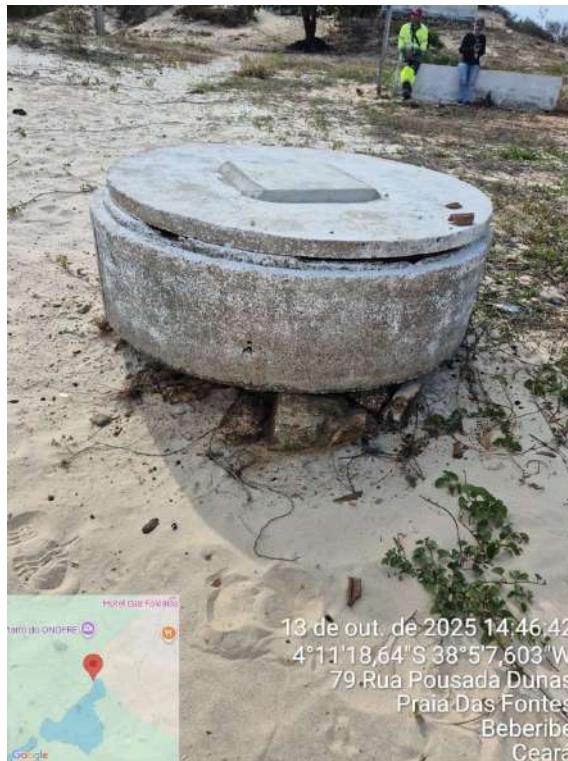
**Foto 13** - Poços (Sede): PT-16 com base inadequada, com pedras de apoio.

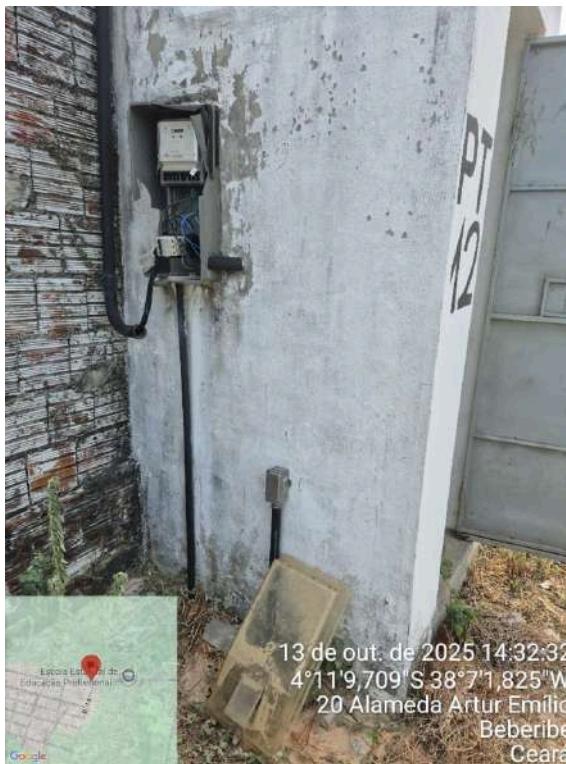
**Foto 15** - Poços (Sede): PT-12 com caixa de energia exposta.

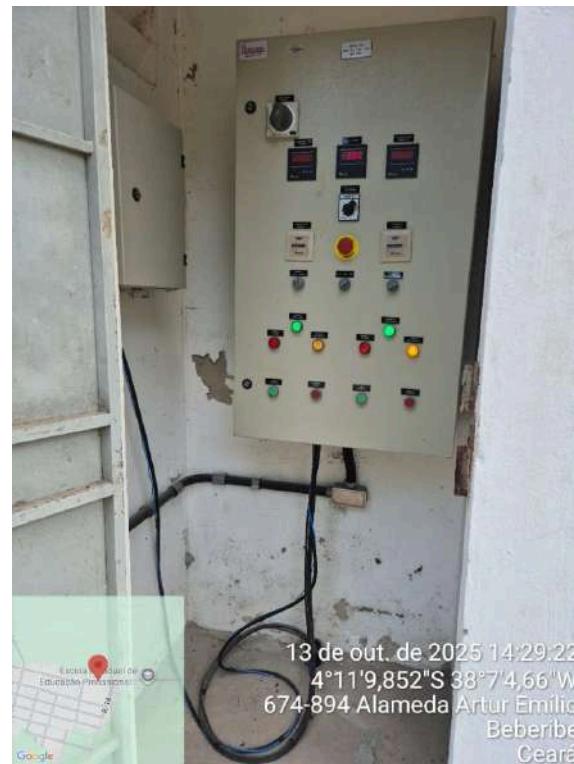
**Foto 16** - Poços (Sede): PT-13 com painel com fiação sem eletroduto.

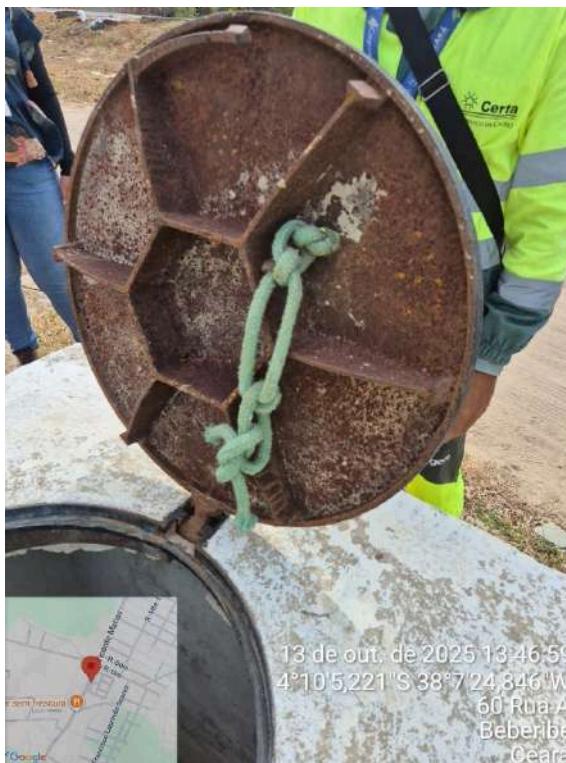
**Foto 17** - Poços (Sede): PT-19 com tampa oxidaada.

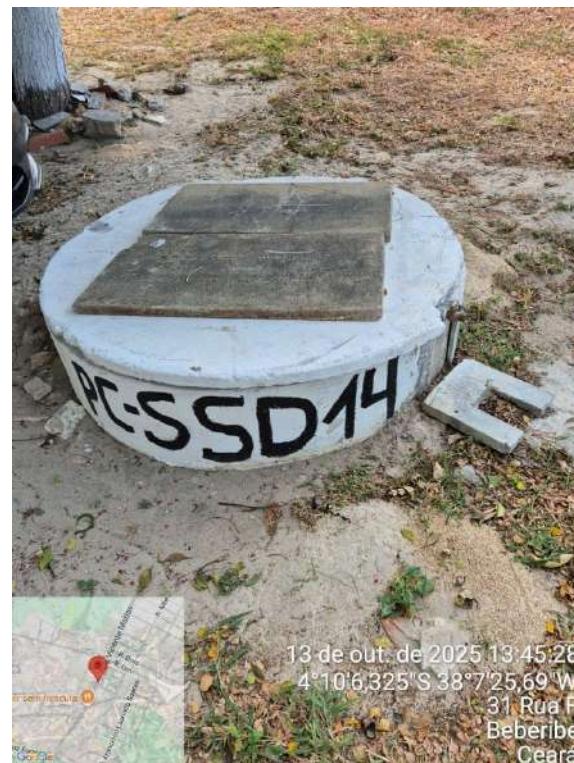
**Foto 18** - Poços (Sede): PC-SSD 14 com tampa inadequada, sem fechamento.

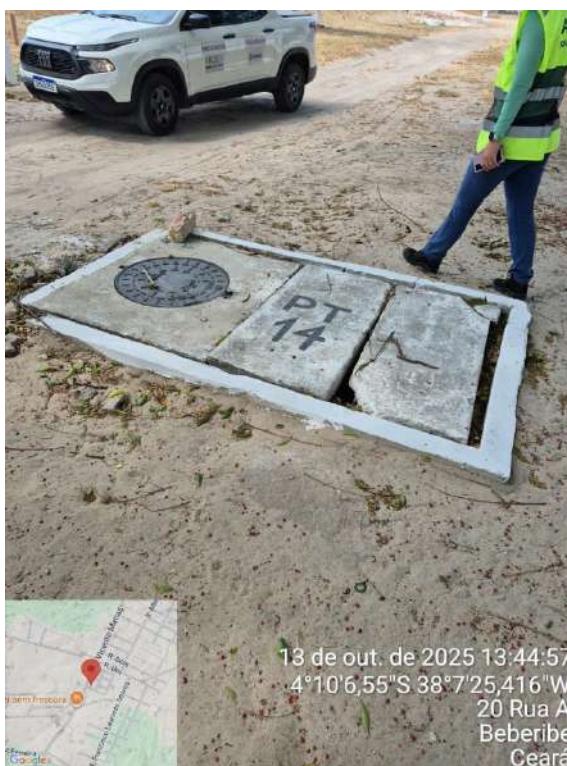
**Foto 19** - Poços (Sede): PT-14 com tampa quebrada.

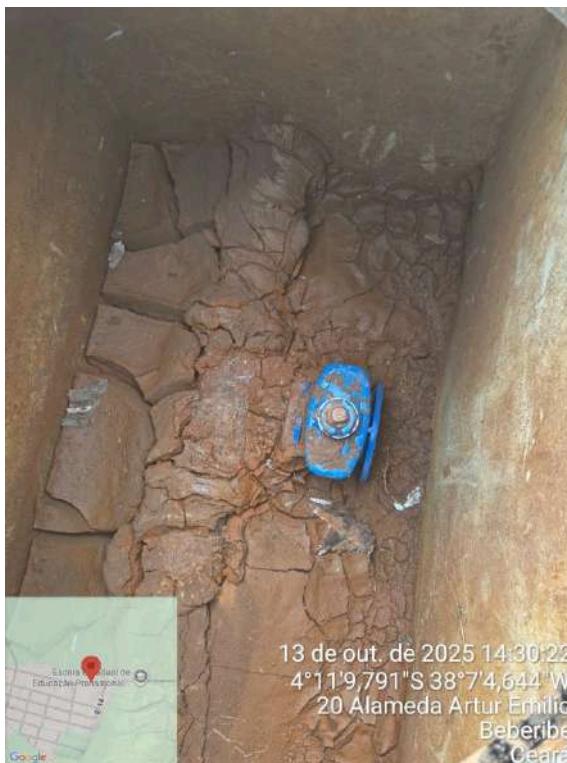
**Foto 21** - Poços (Sede): descarga da adutora com alto teor de ferro.

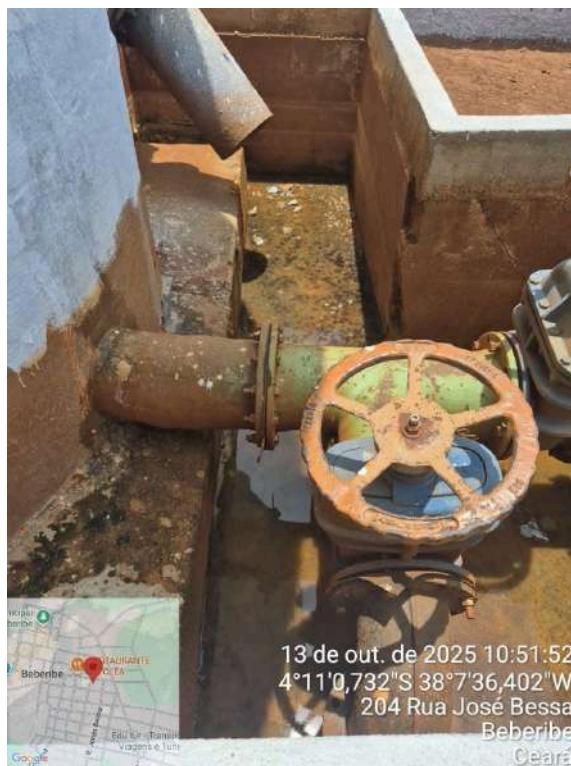
**Foto 27 - ETA (Sede):** tubulações dos filtros oxidadas.

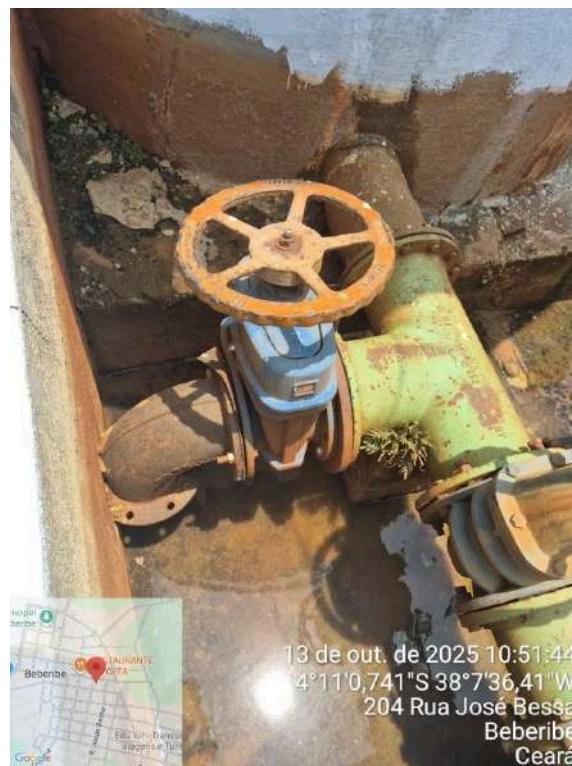
**Foto 28 - ETA (Sede):** tubulações dos filtros oxidadas.

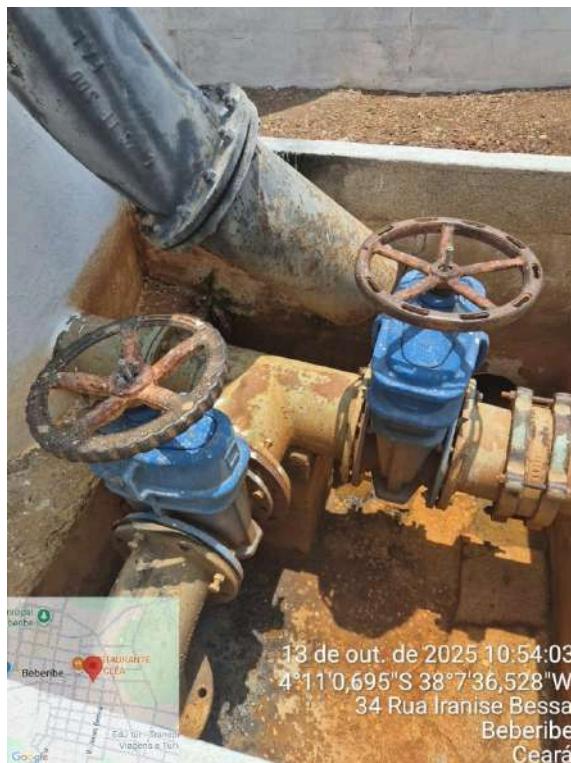
**Foto 29 - ETA (Sede):** tubulações dos filtros oxidadas, com indícios de presença de ferro.

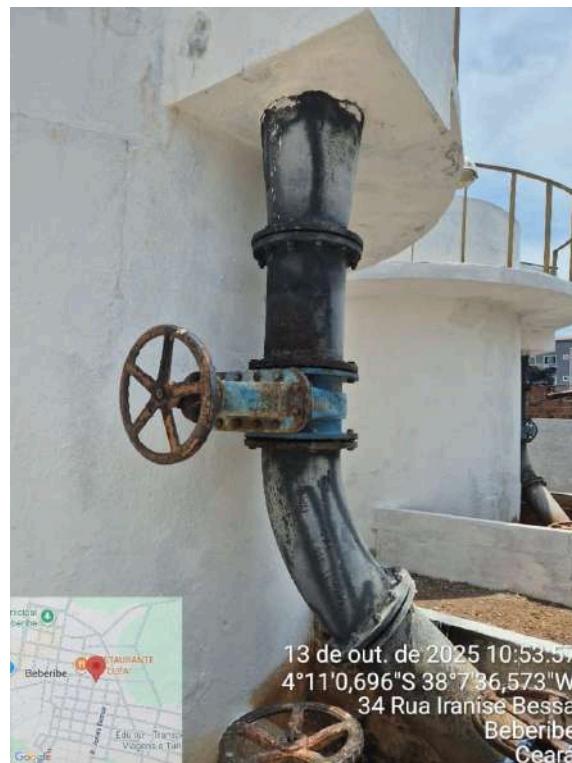
**Foto 30 - ETA (Sede):** tubulação do F-01 com válvula e tubulação oxidadas.

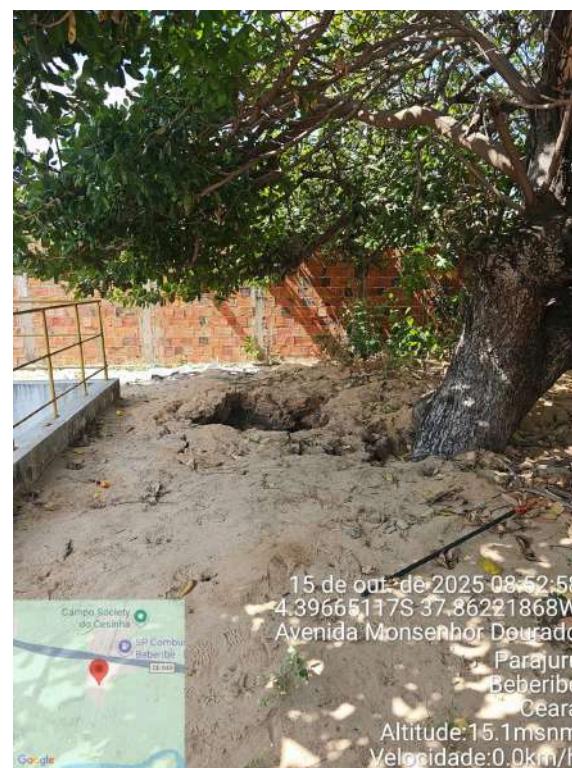
**Foto 35** - REL-01 (Parajuru): formigueiro na base do reservatório.

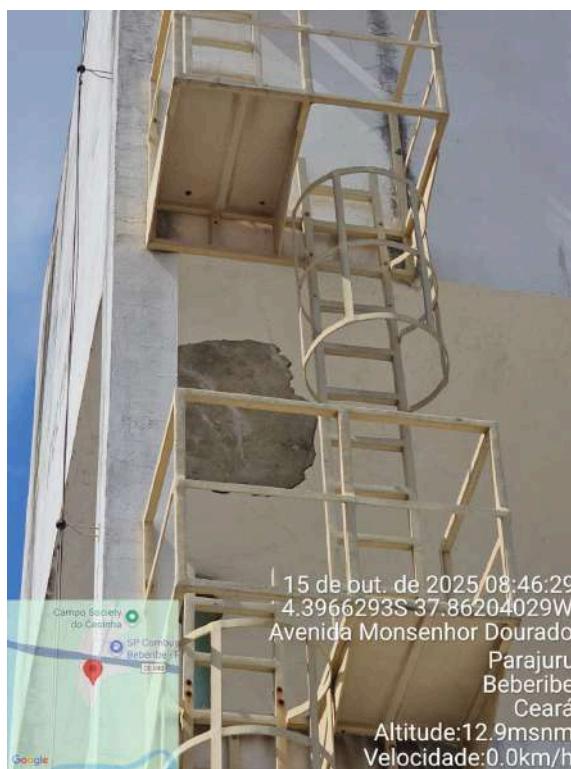
**Foto 36** - REL-01 (Parajuru): fundo do reservatório desgastado.

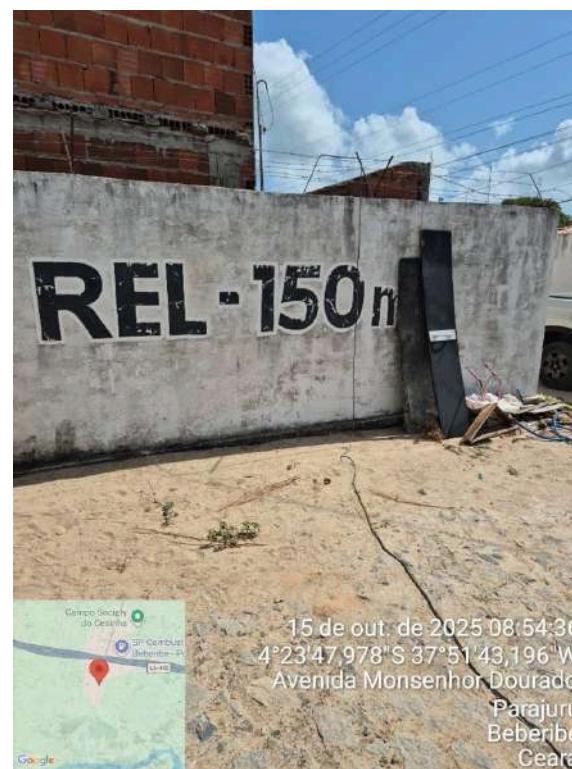
**Foto 37** - REL-01 (Parajuru): lixo e fiação na entrada de acesso ao reservatório.

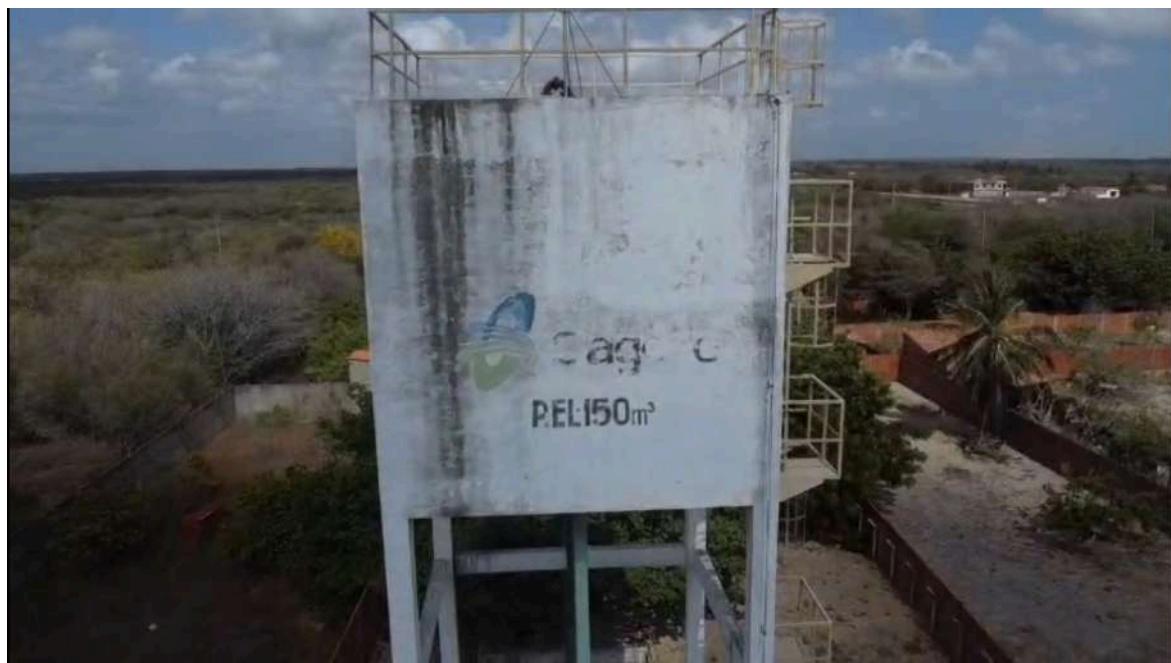
**Foto 38 - REL-01 (Parajuru): pintura desgastada.**

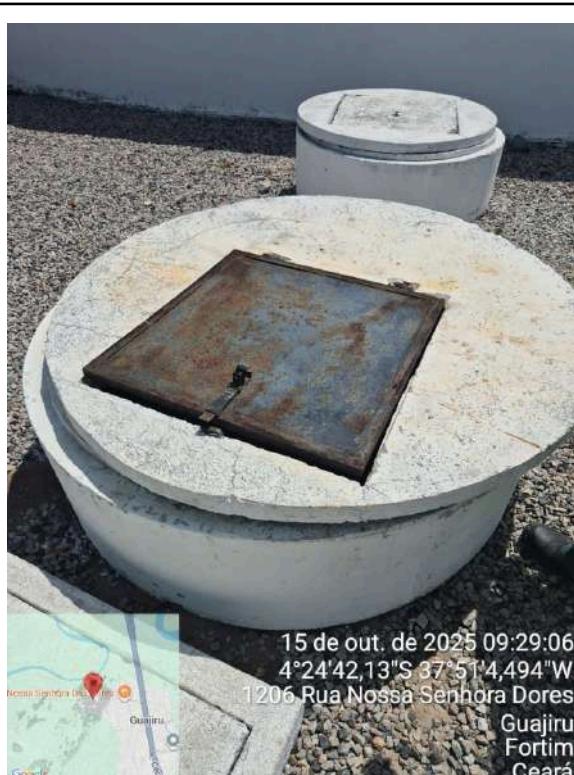
**Foto 39 - Poços (Parajuru): Poço 1 com tampa e estrutura interna oxidadas.**

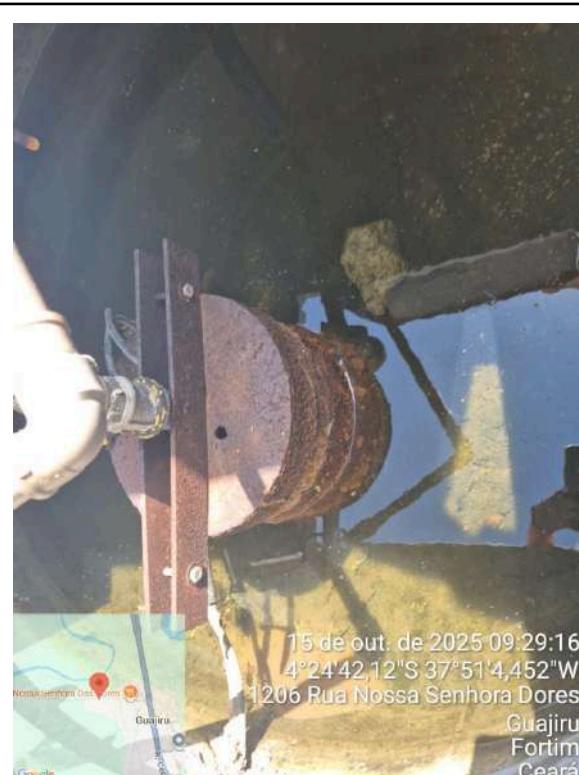
**Foto 40 - Poço 1 com tampa e estrutura interna oxidadas.**

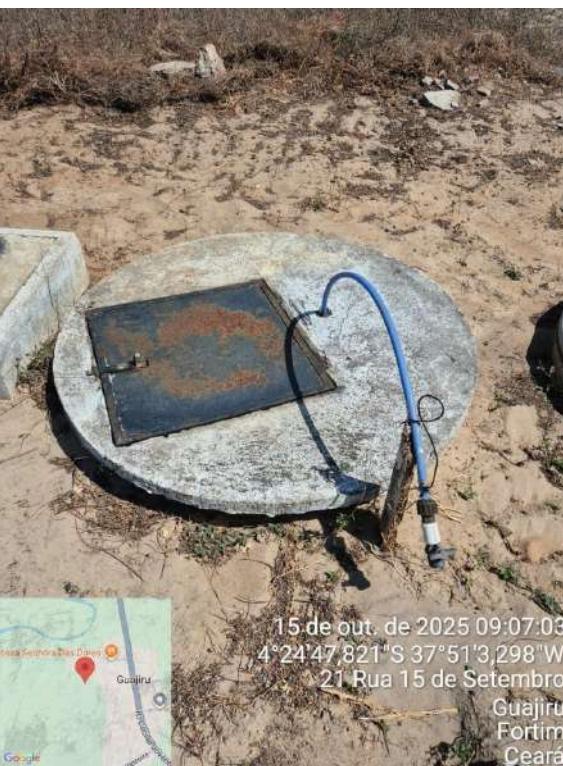
**Foto 41 - Poços (Parajuru):** Poço 2 com tampa e estrutura interna oxidadas.

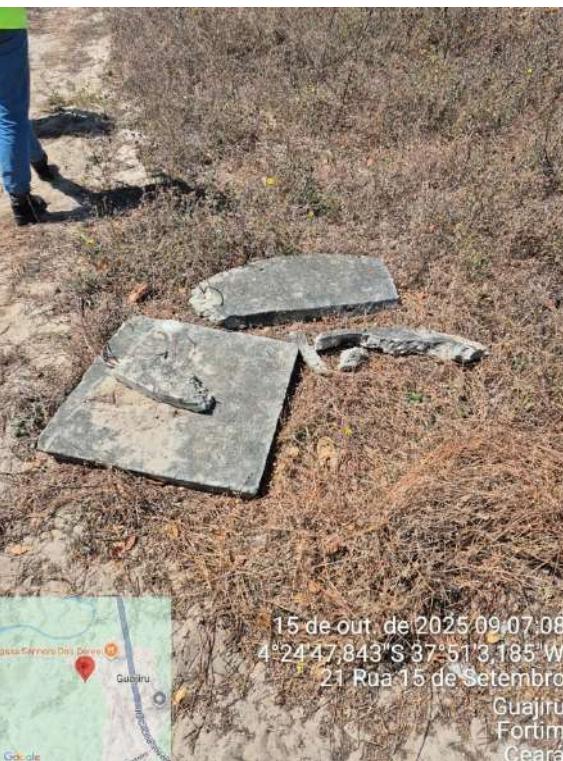
**Foto 43 - Poços (Parajuru):** tampa quebrada descartada inadequadamente.

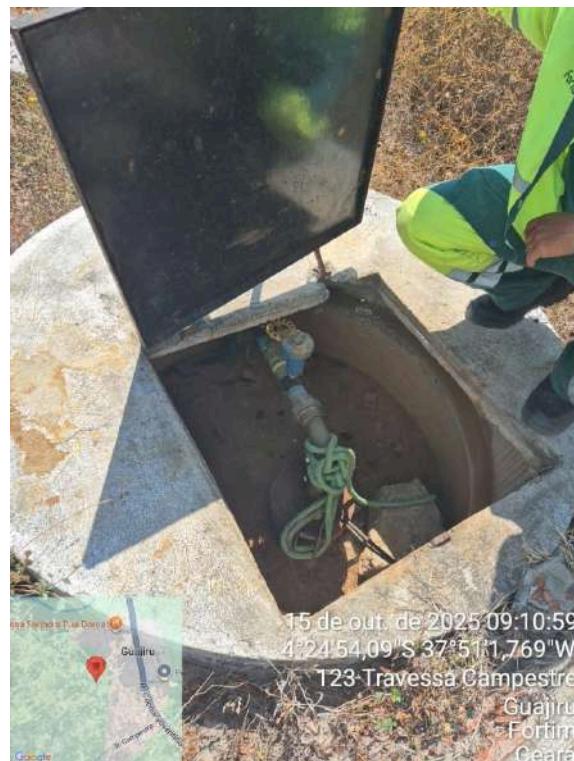
**Foto 44 - Poços (Parajuru):** Poço 4 com tampa soltando e estrutura interna oxidada.

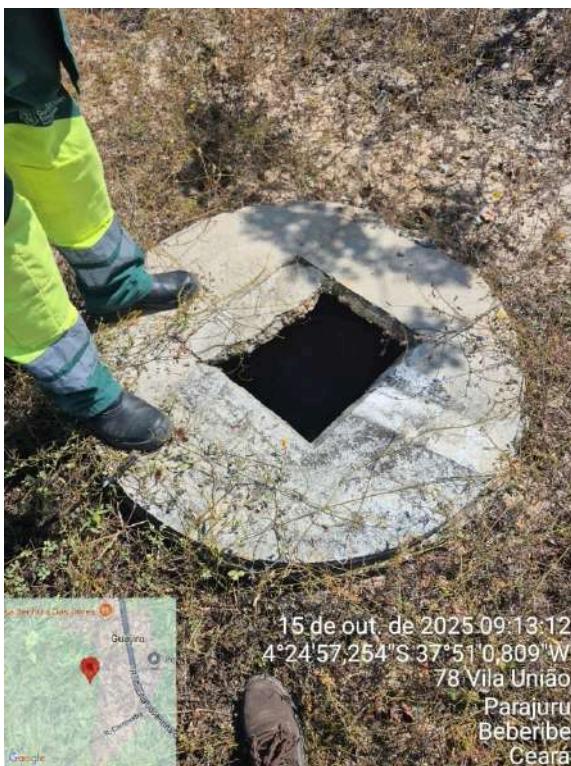
**Foto 45** - Poços (Parajuru): Poço 5 sem tampa na proteção da bomba.

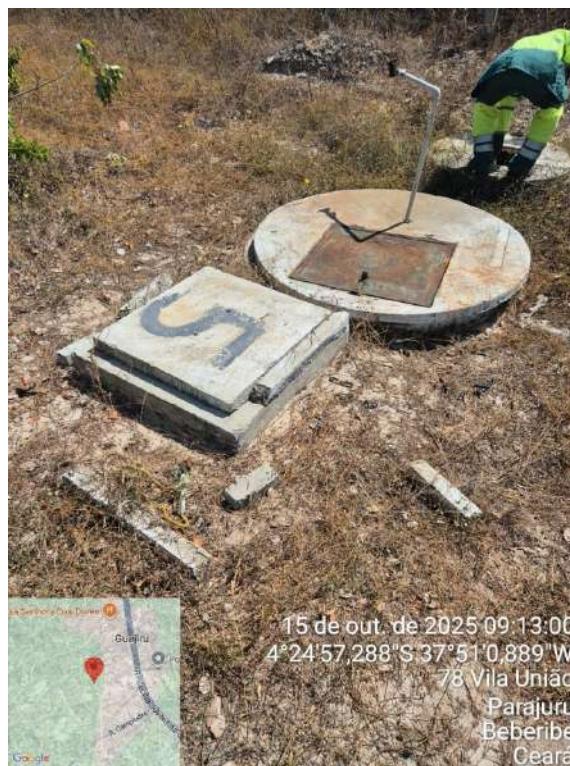
**Foto 46** - Poços (Parajuru): Poço 5 com tampa do poço oxidada e base de concreto quebrada.

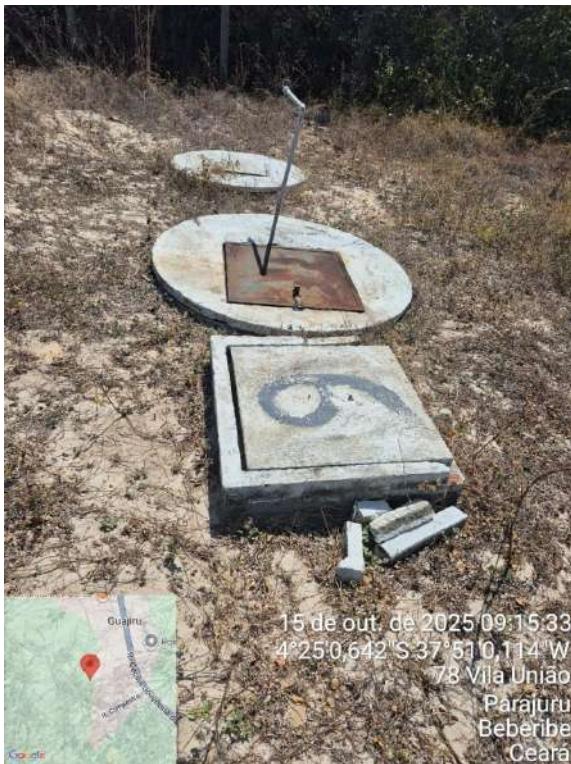
**Foto 47** - Poços (Parajuru): Poço 6 com tampa e estrutura interna oxidadas e base de concreto quebrada.

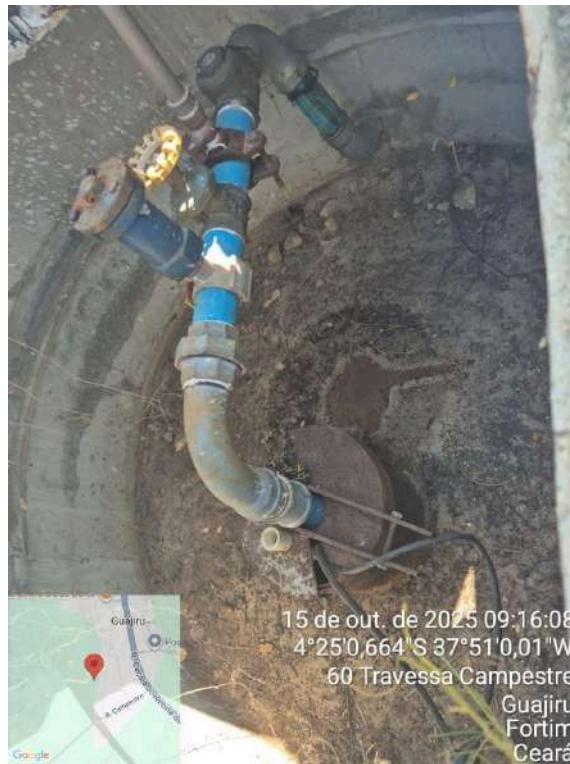
**Foto 48** - Poços (Parajuru): Poço 6 com tampa e estrutura interna oxidadas.

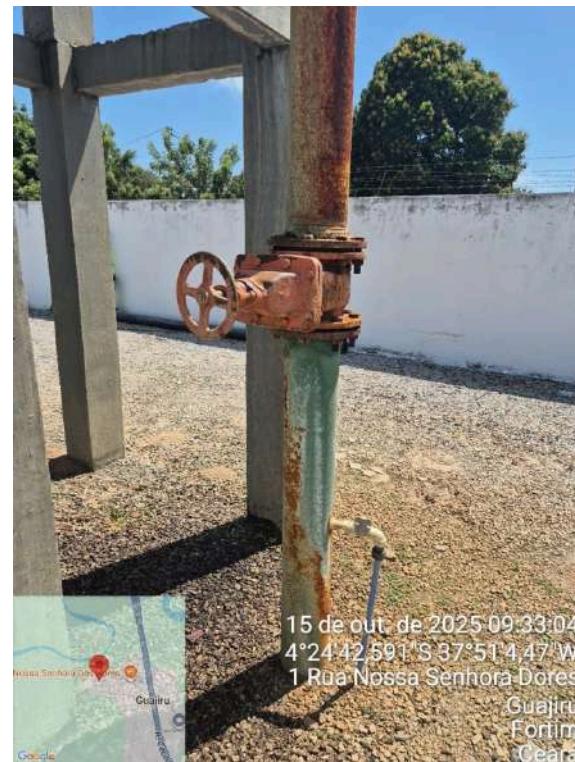
**Foto 50** - ETA (Parajuru): Aerador com tubulação, estrutura e escada oxidados.

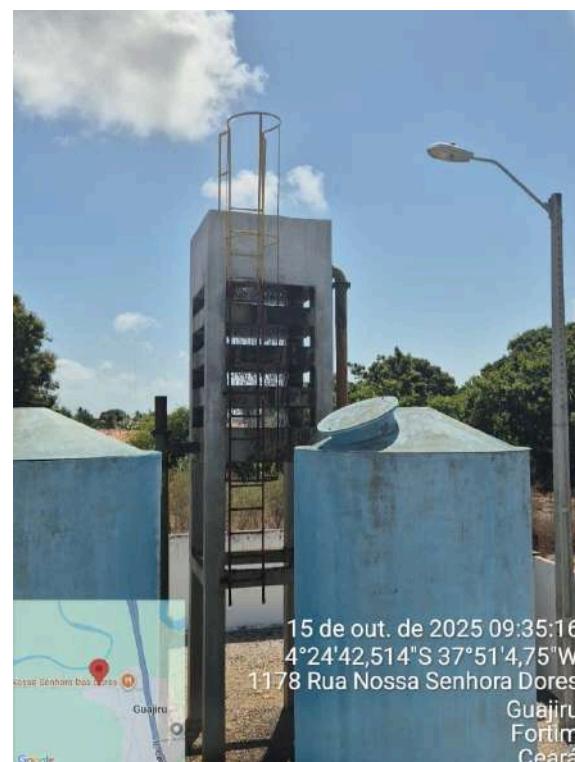
**Foto 52** - ETA (Parajuru): Aerador com tubulação, estrutura e escada oxidados.

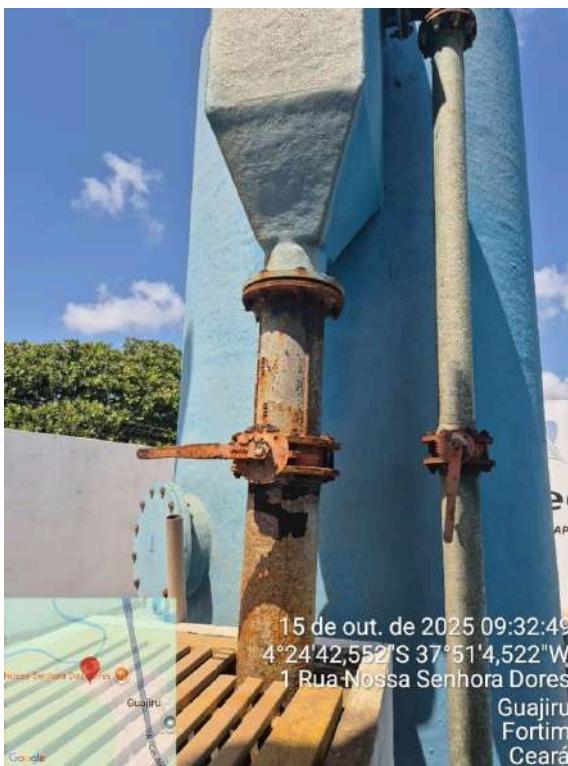
**Foto 53** - ETA (Parajuru): Filtros com tubulação oxidada e com tinta descascando.

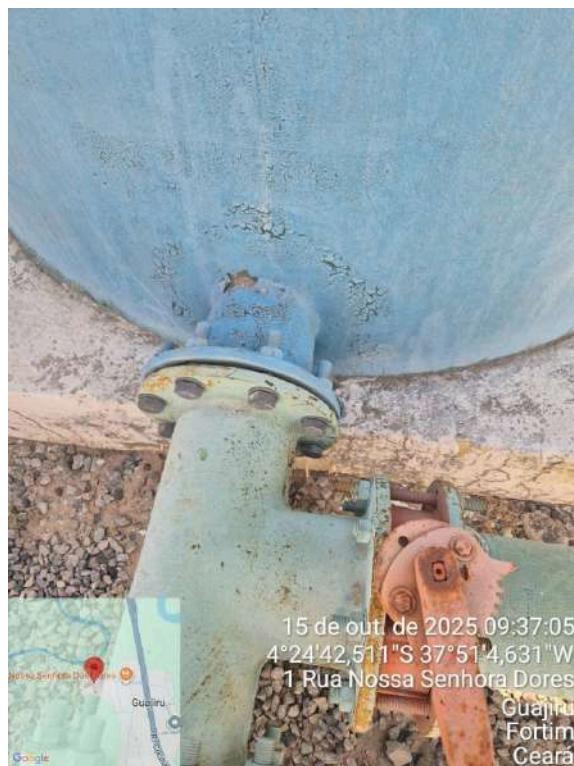
**Foto 54** - ETA (Parajuru): Filtros com tubulação oxidada e com tinta descascando.

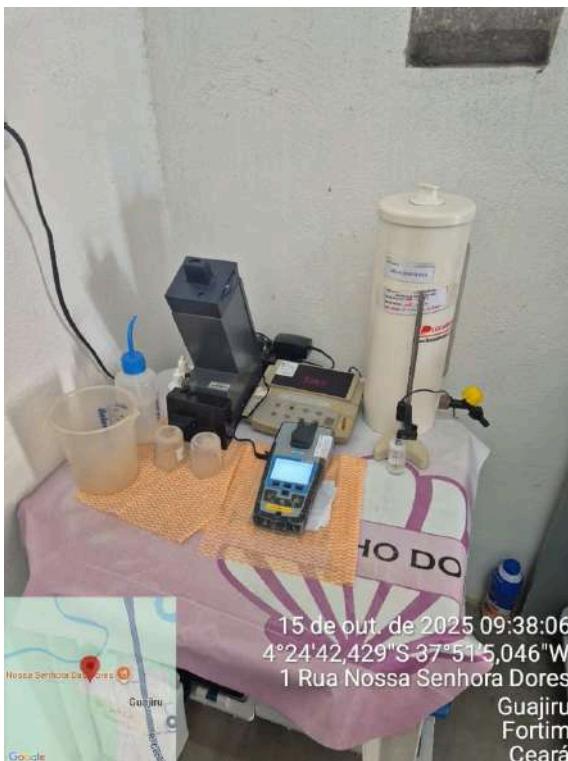
**Foto 55** - ETA (Parajuru): Laboratório sem mesa de apoio adequada para equipamentos.

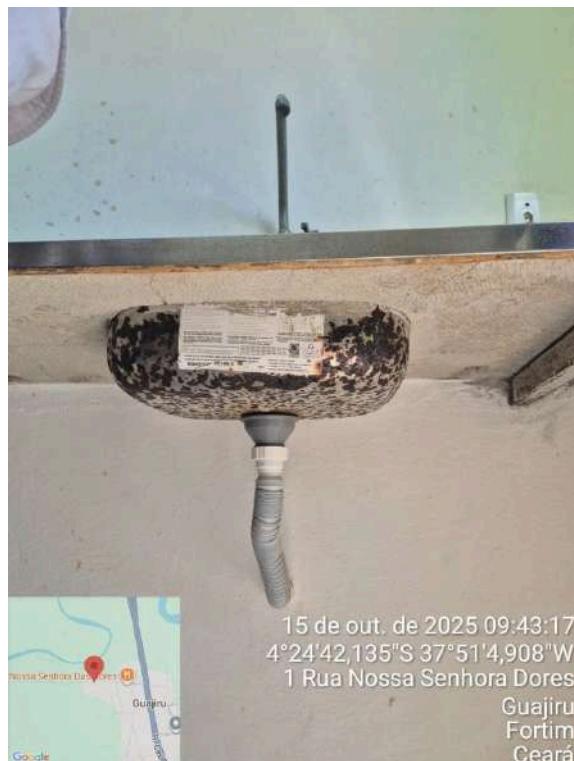
**Foto 56** - ETA (Parajuru): Casa de química com pia oxidada.

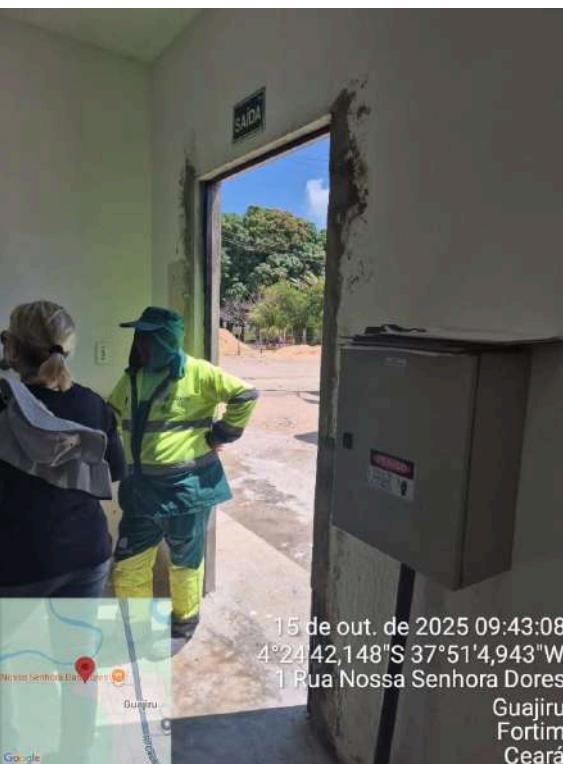
**Foto 57** - ETA (Parajuru): Casa de química com moldura da porta sem pintura.

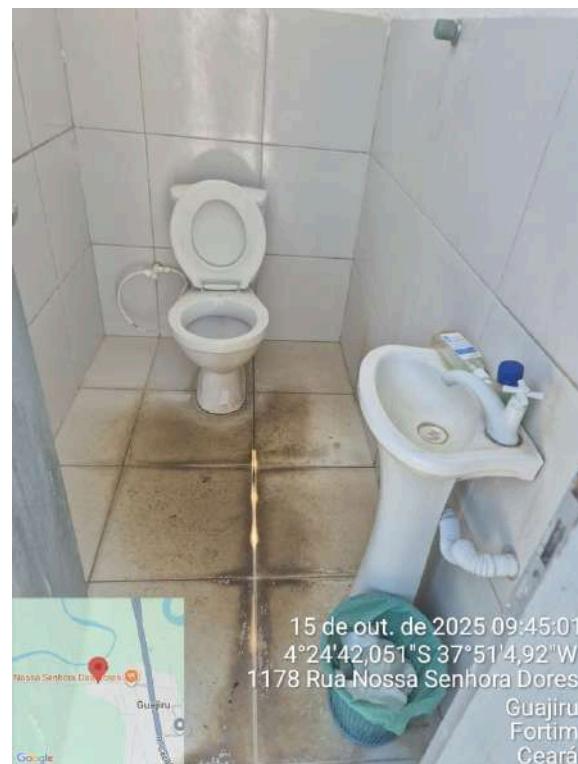
**Foto 58** - ETA (Parajuru): banheiro com piso desgastado.

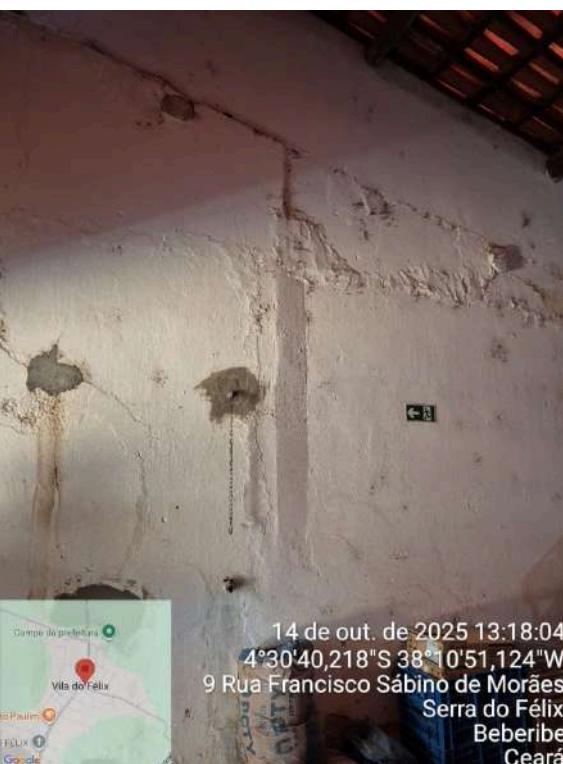
**Foto 59** - Almoxarifado (Serra do Félix): parede desgastada.

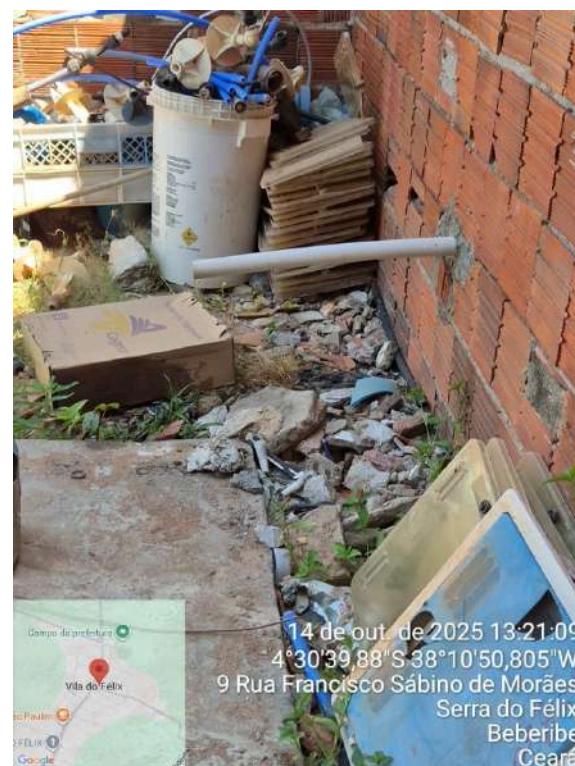
**Foto 62** - Almoxarifado (**Serra do Félix**): tubulação de saída da pia do banheiro sem encanamento adequado.

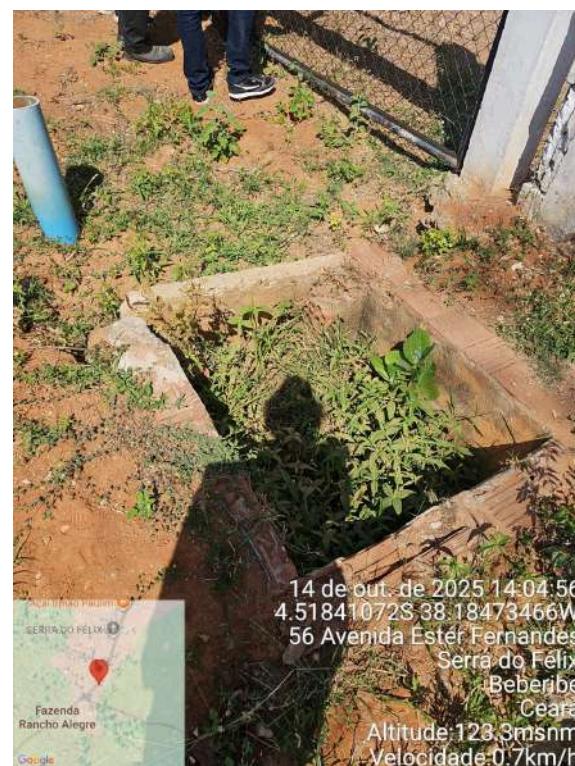
**Foto 66 - REL-01 (Serra do Félix):** caixa sem proteção e com acúmulo de vegetação.

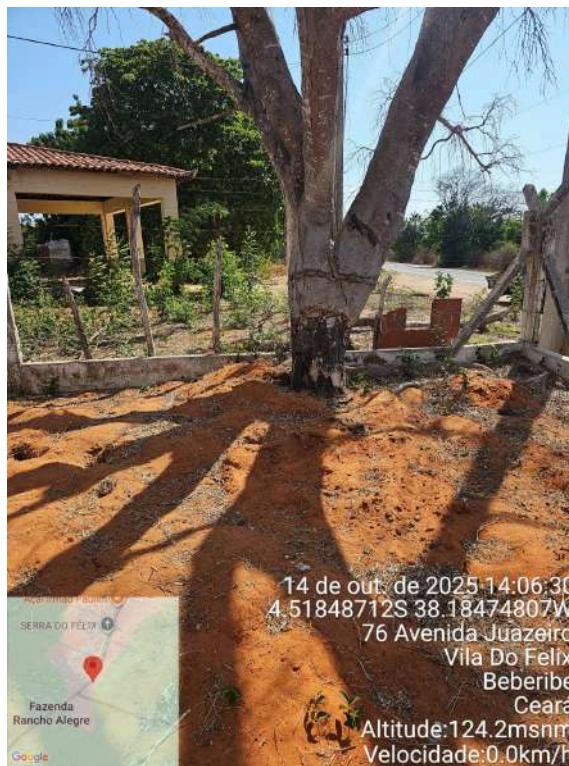
**Foto 67 - REL-01 (Serra do Félix):** formigueiro na área do reservatório.

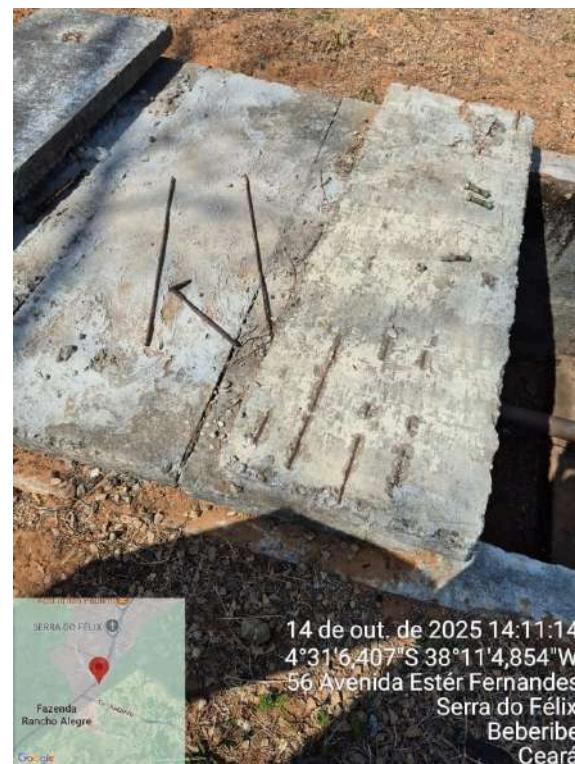
**Foto 70** - REL-01 (**Serra do Félix**): tampas com armadura exposta.

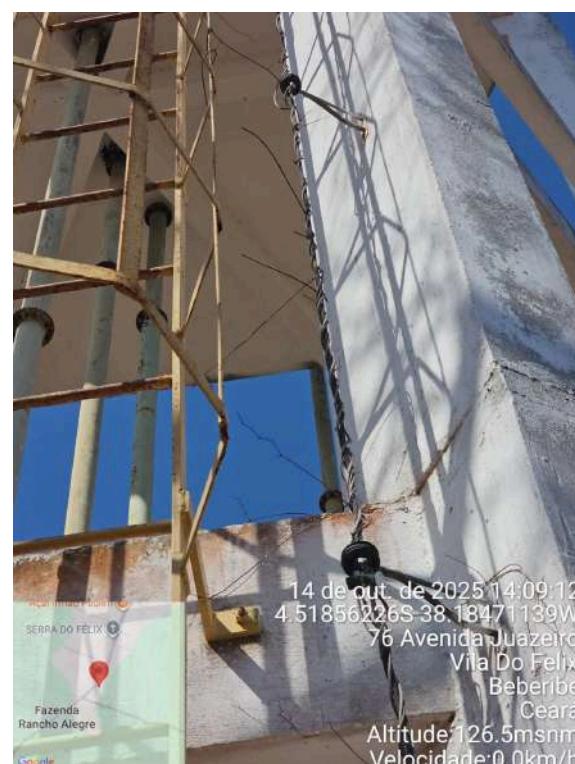
**Foto 72** - REL-01 (**Serra do Félix**): fiação do para-raios descascando.

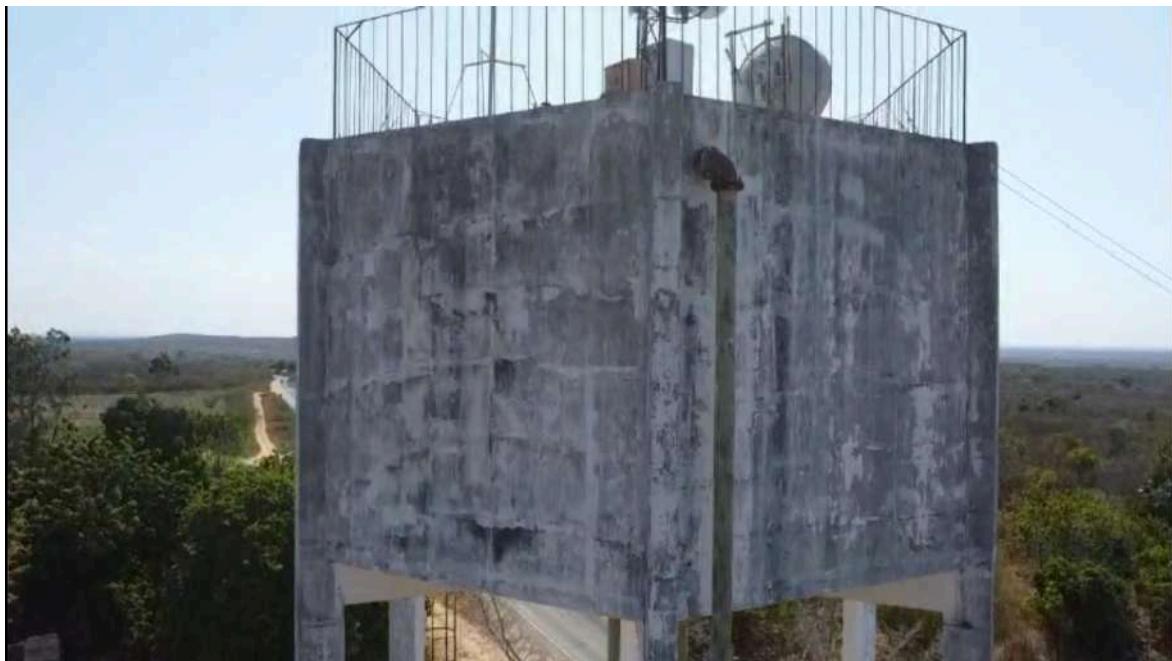
**Foto 73 - REL-01 (Serra do Félix):** pintura desgastada e tubulação com oxidação.

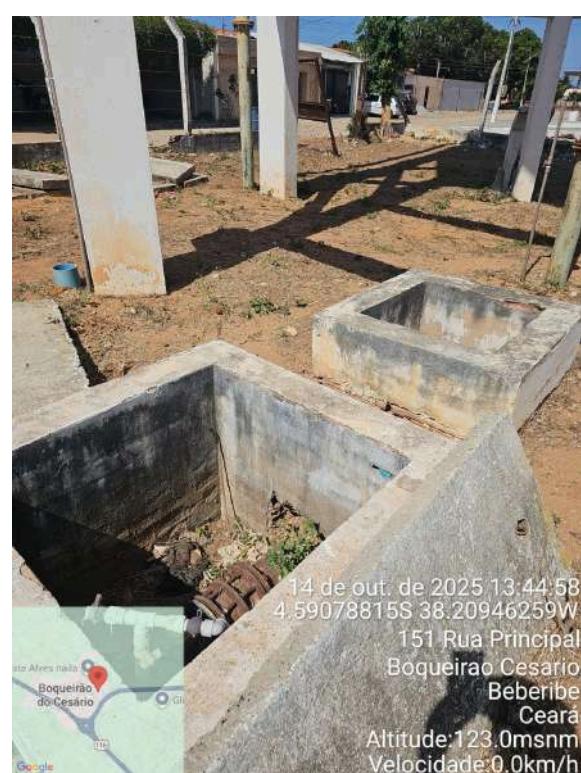
**Foto 75 - REL-02 (Serra do Félix):** caixas sem proteção.

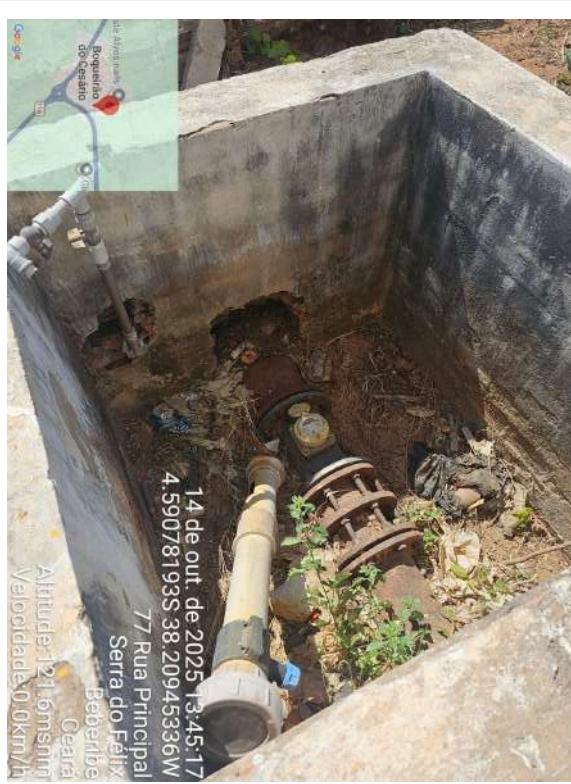
**Foto 76 - REL-02 (Serra do Félix): hidrômetro oxidado e caixa danificada.**

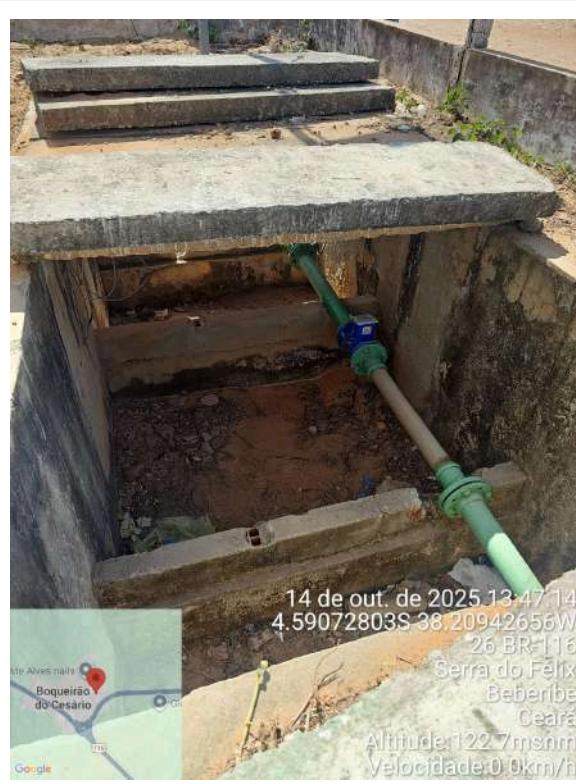
**Foto 77 - REL-02 (Serra do Félix): caixa do macromedidor aberta, com fiação solta.**

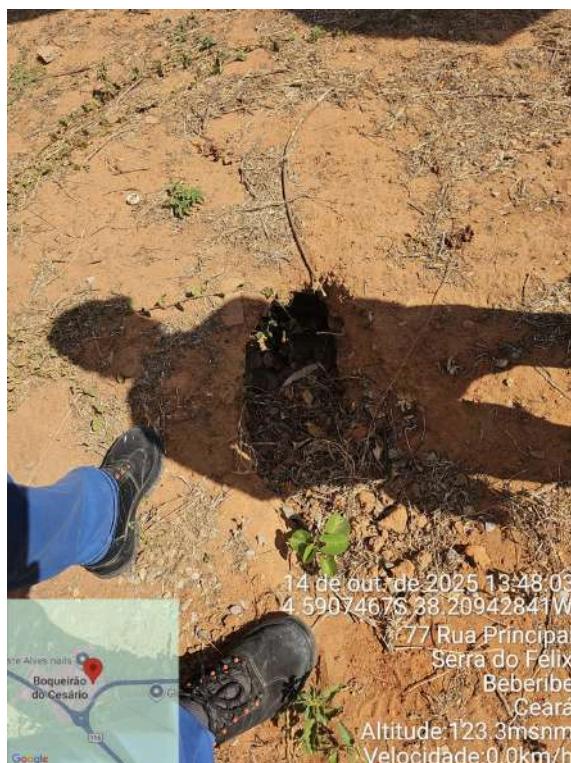
**Foto 78 - REL-02 (Serra do Félix): falha no aterramento no piso.**

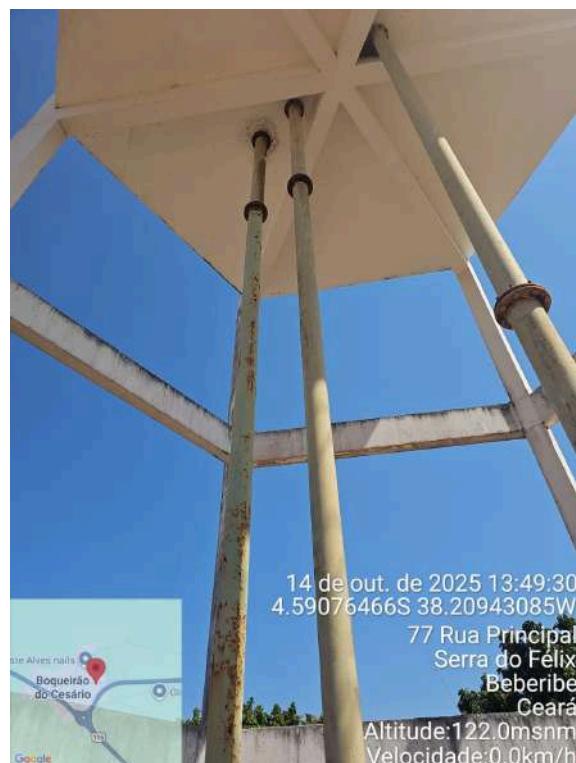
**Foto 79 - REL-02 (Serra do Félix): oxidação na tubulação.**

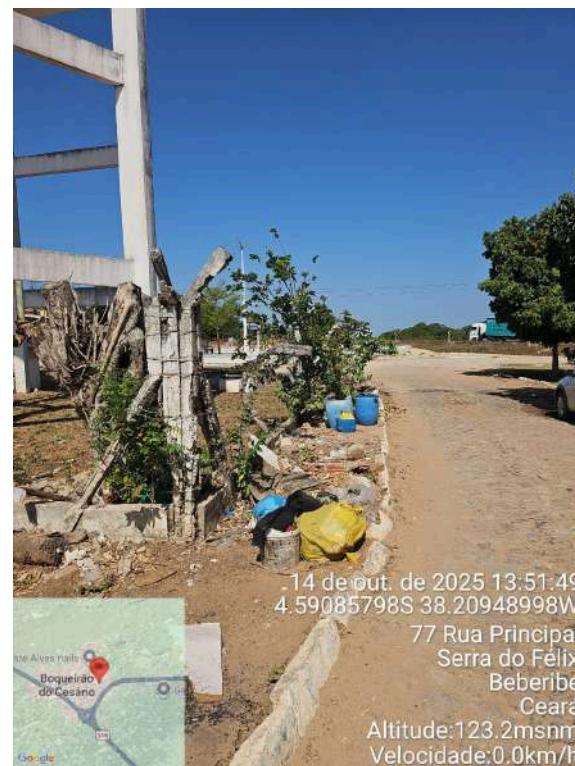
**Foto 81 - REL-02 (Serra do Félix):** acúmulo de lixo nas laterais do reservatório.
