# **RELATÓRIO DE FISCALIZAÇÃO**

## **RF/CSB/0004/2026**

**Assunto:** Fiscalização dos Sistemas de Abastecimento de Água e Esgotamento Sanitário do Município de Beberibe (Sede) e Localidades de Choró, Morro Branco, Parajuru e Serra do Félix

**COORDENADORIA DE SANEAMENTO BÁSICO**

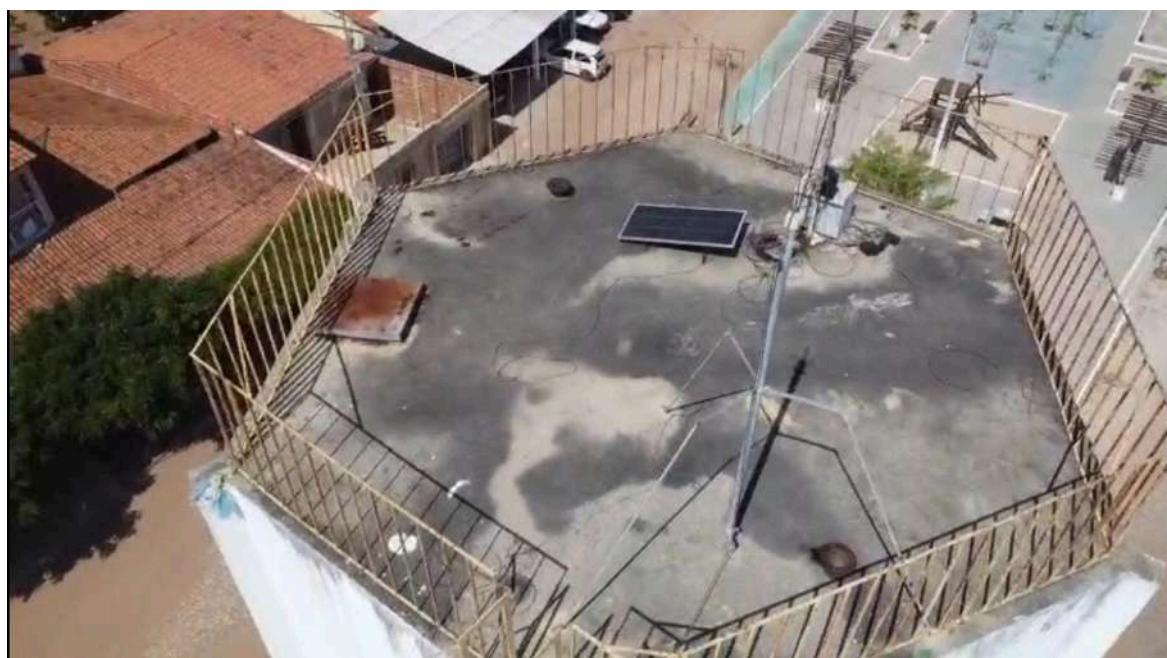
**Foto 82 - REL-02 (Serra do Félix):** tampa e guarda-corpo oxidados.

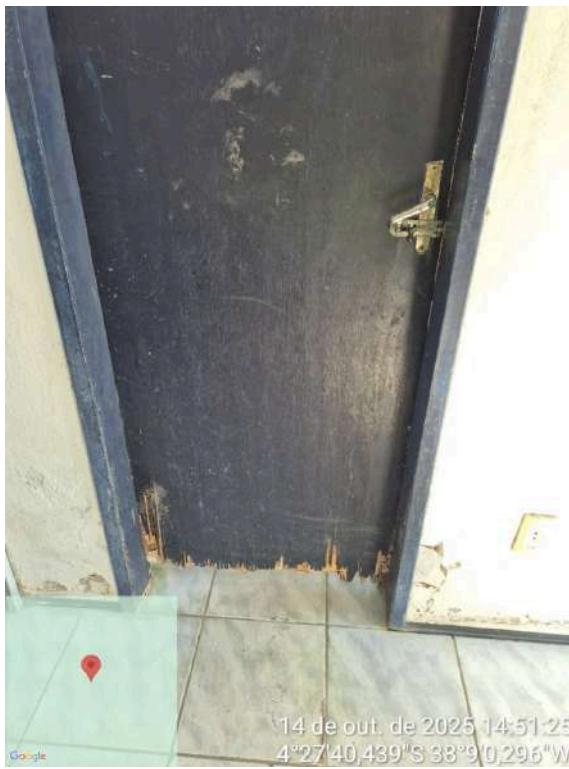
**Foto 83** - ETA/Clorador (**Serra do Félix**): porta da sala do clorador desgastada.

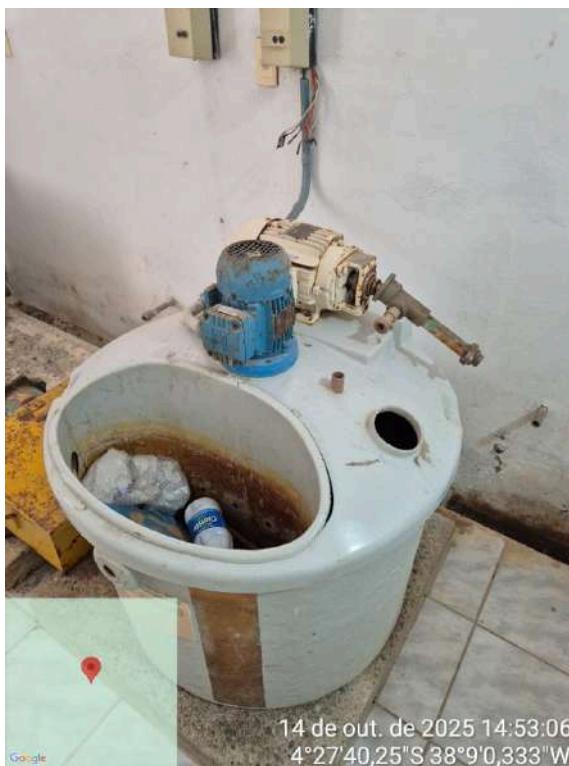
**Foto 87** - ETA/Casa de química (**Serra do Félix**): tanques de preparação de produtos usados como descarte.

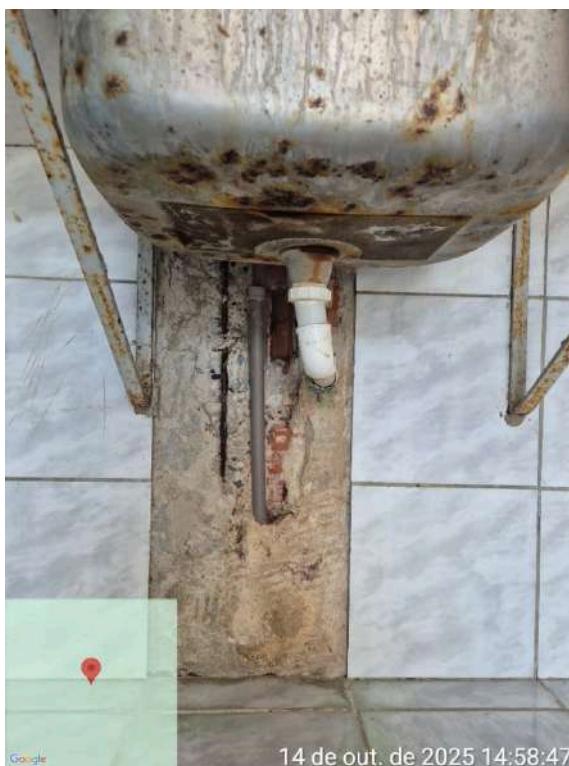
**Foto 89** - ETA/Casa de química (**Serra do Félix**): pia com oxidação e parede com armadura exposta.

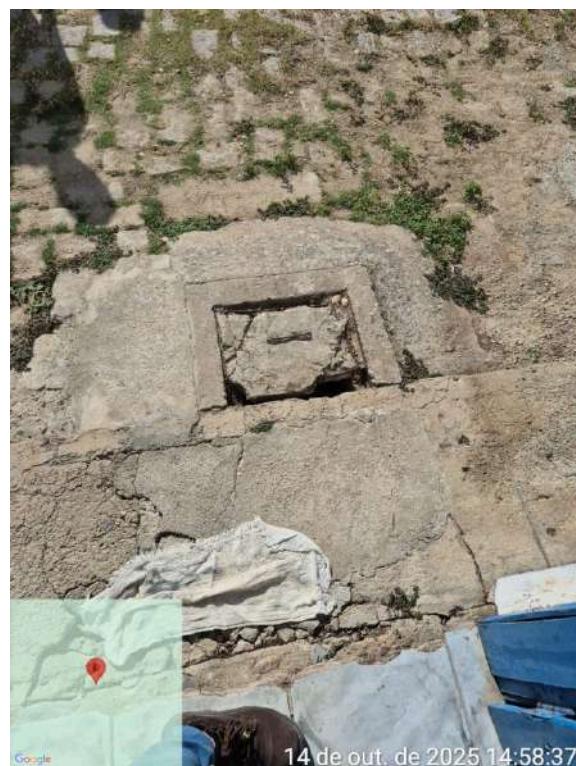
**Foto 90** - ETA/Casa de química (**Serra do Félix**): tampa quebrada na entrada da casa.

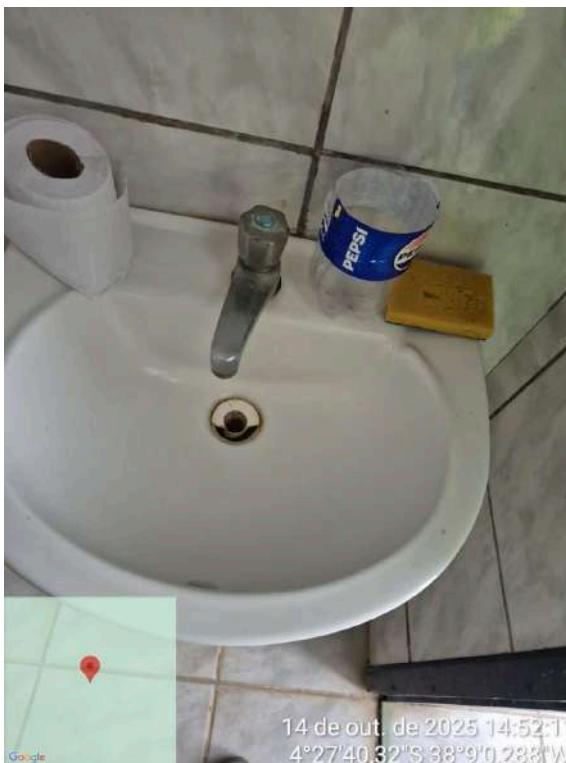
**Foto 93** - ETA (**Serra do Félix**): banheiro sem água e iluminação.

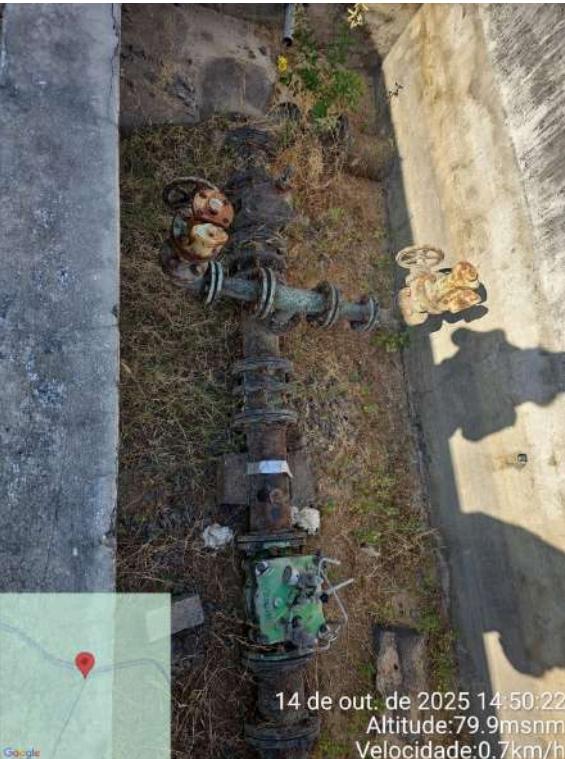
**Foto 95** - ETA (Serra do Félix): vazamento severo na tubulação oxidada com furo vedado com fita.

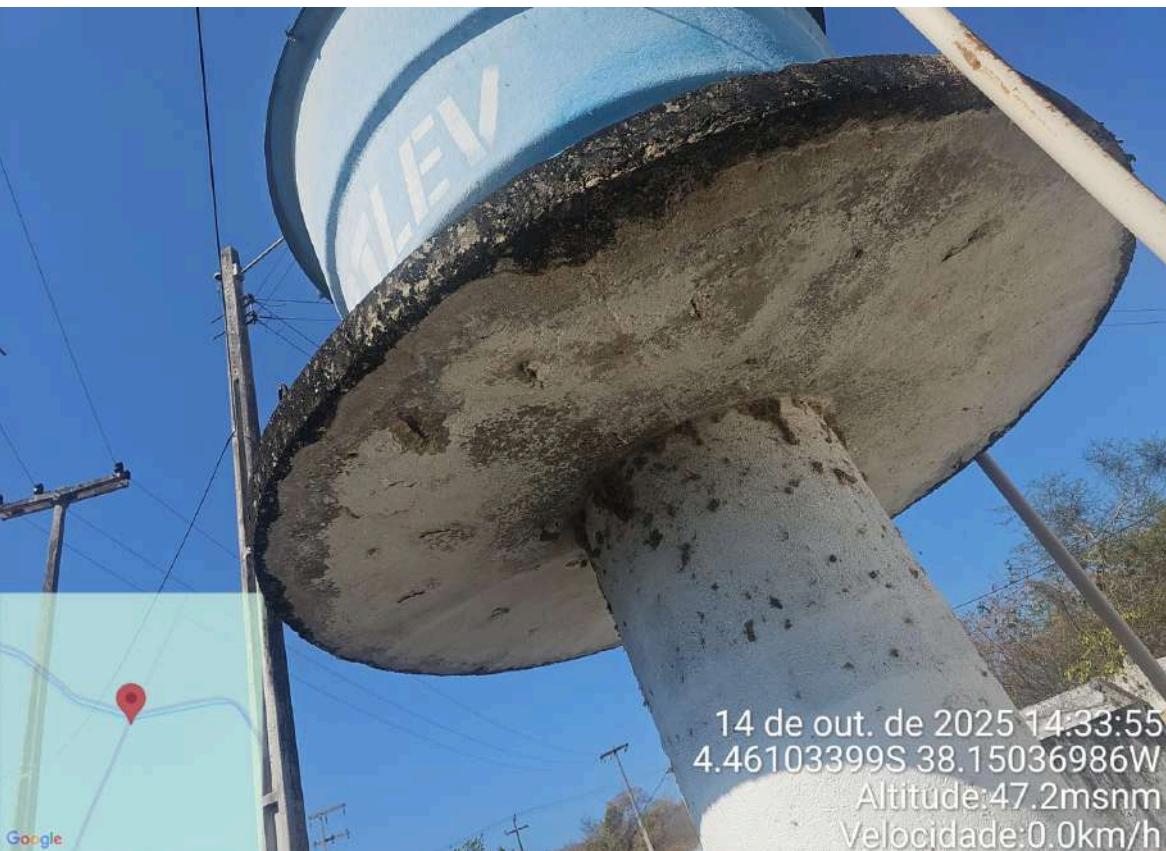
**Foto 97** - ETA (Serra do Félix): caixa d'água sem escada de acesso e base desgastada com armadura aparente.

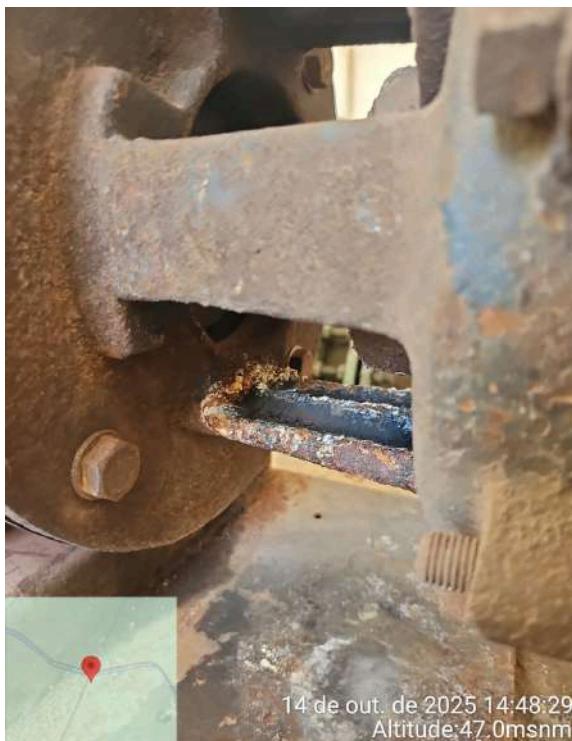
**Foto 100 - ETA (Serra do Félix):** bomba com oxidação.

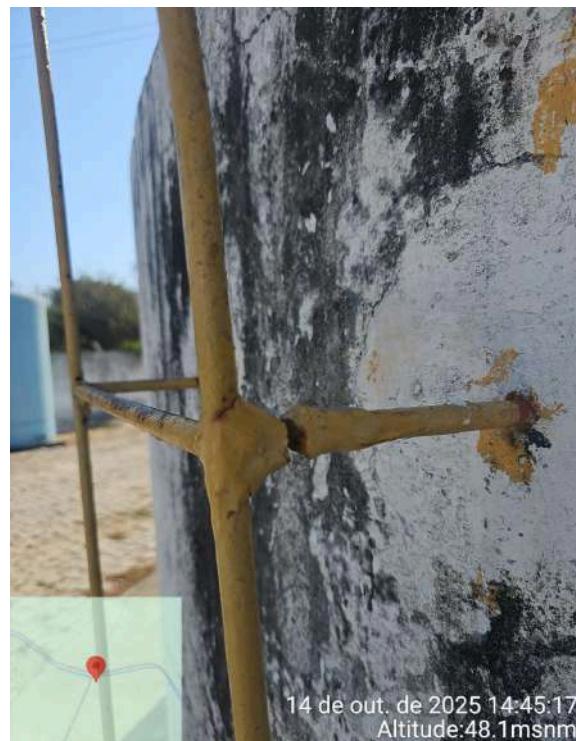
**Foto 101 - ETA (Serra do Félix):** RAP-01 com escada quebrada.

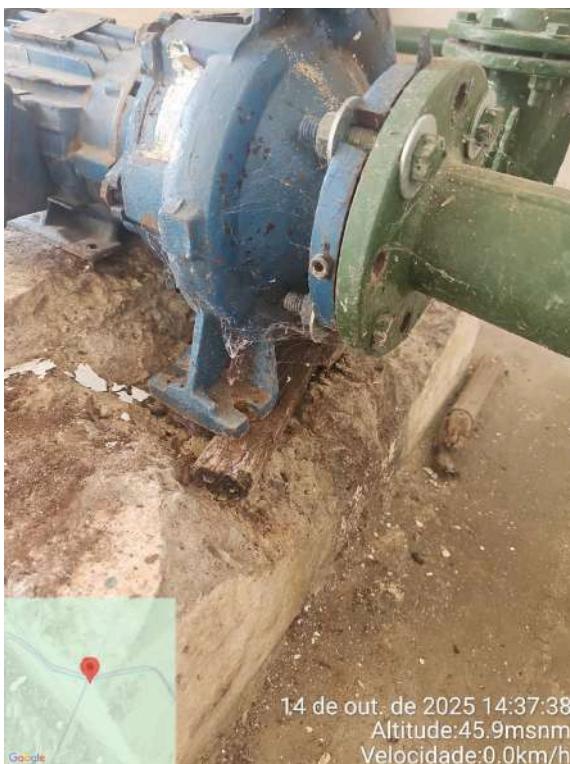
**Foto 102** - ETA (Serra do Félix): bomba com base degradada, com madeira de apoio.

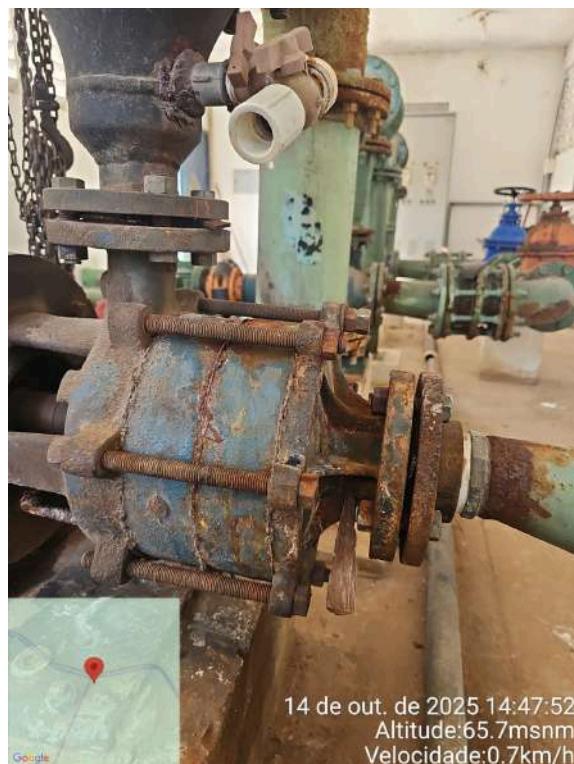
**Foto 103** - ETA (Serra do Félix): madeira estancando furo no registro com vazamento, tubulação oxidada.

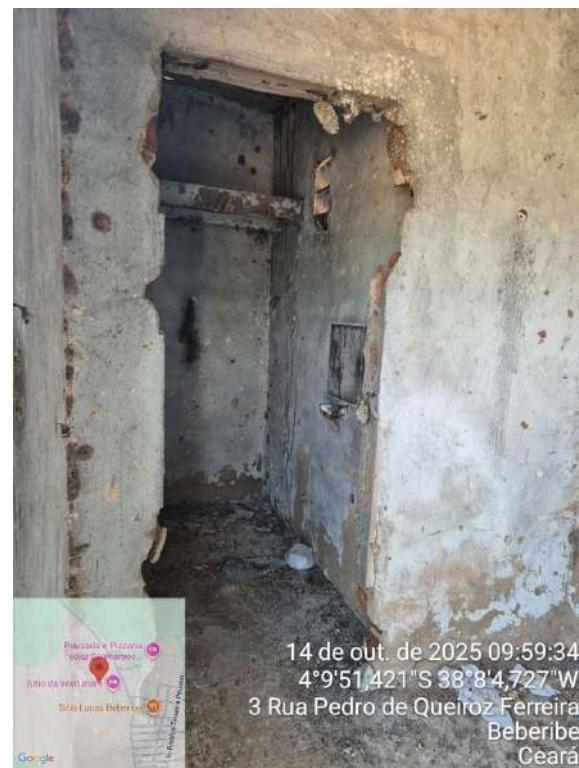
**Foto 107** - ETE Sítio Lucas: casa de apoio destruída, sem identificação visível.

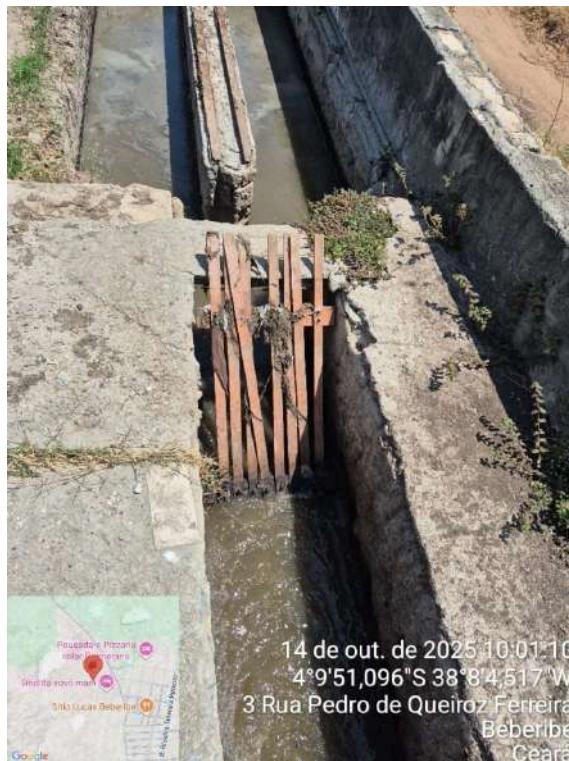
**Foto 108** - ETE Sítio Lucas: gradeamento improvisado com madeiras.

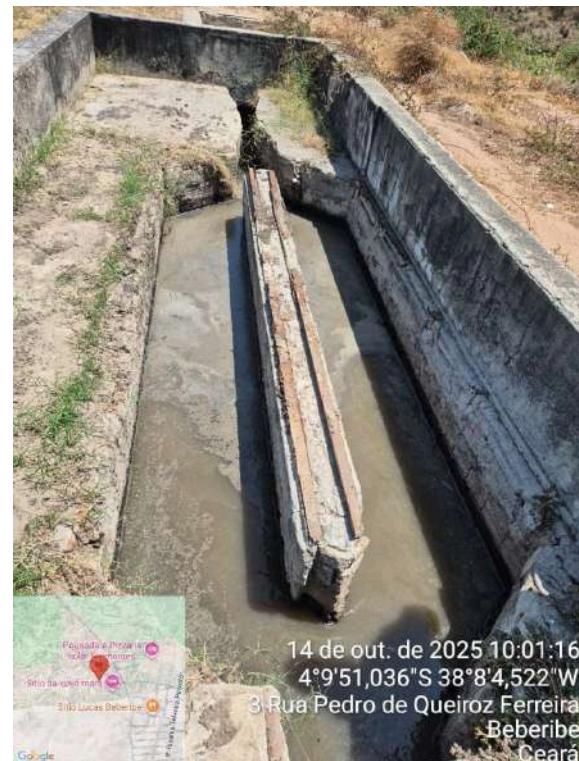
**Foto 109** - ETE Sítio Lucas: estrutura desgastada e com armadura exposta

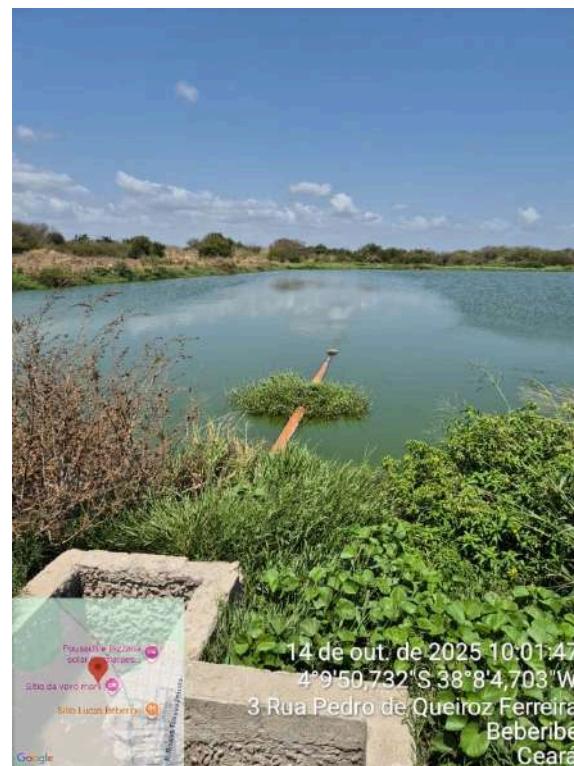
**Foto 111** - ETE Sítio Lucas: Lagoa 1 com vegetação elevada ao redor.

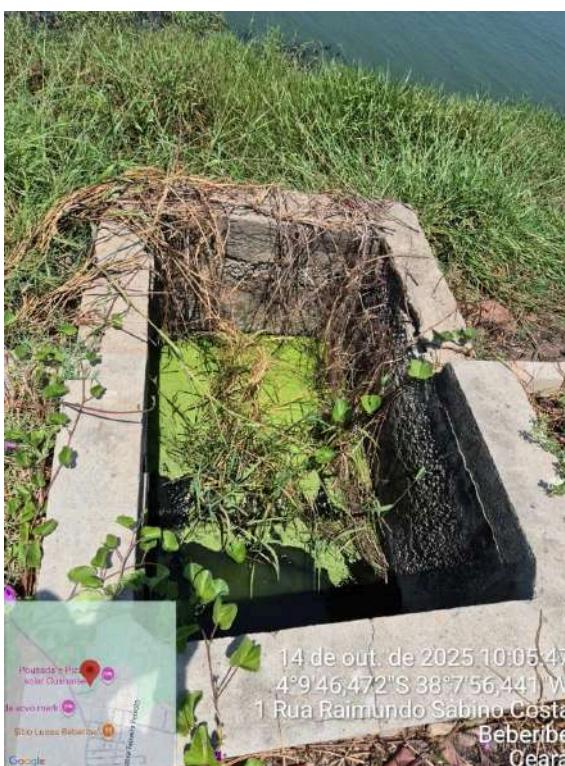
**Foto 112** - ETE Sítio Lucas: Lagoa 2 com caixa com acúmulo de vegetação.

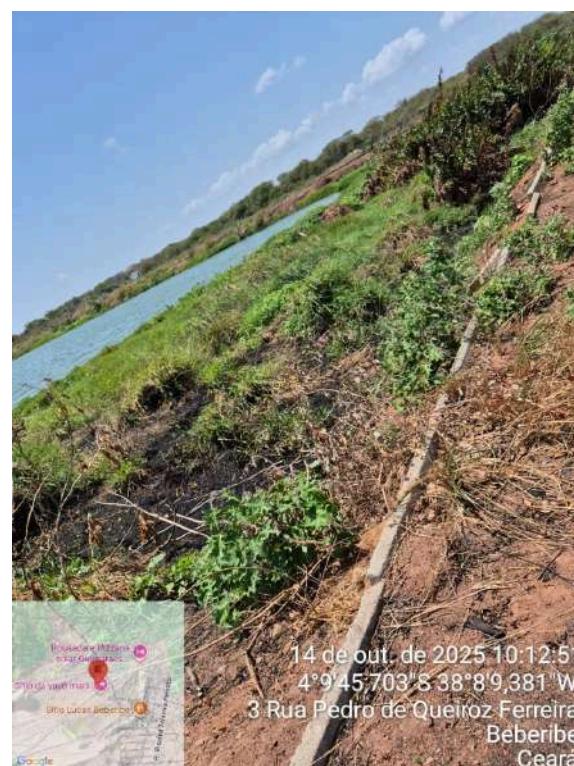
**Foto 113** - ETE Sítio Lucas: Lagoa 2 com acúmulo de vegetação.

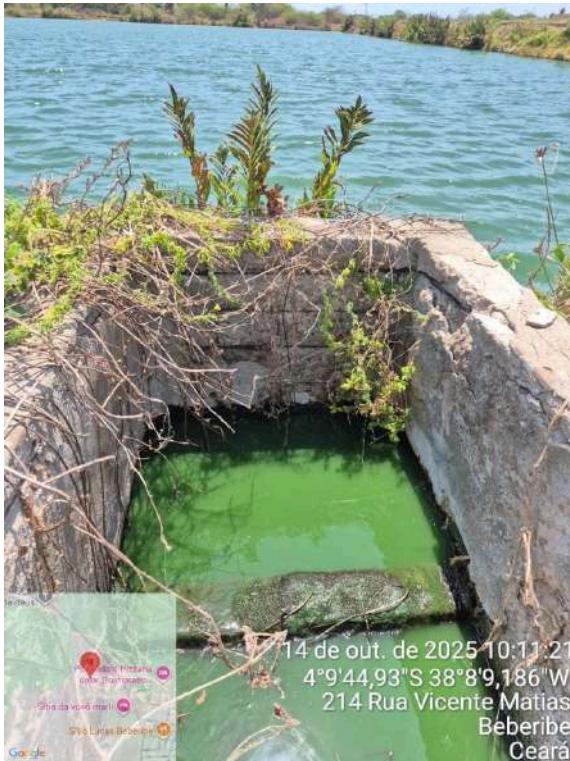
**Foto 114** - ETE Sítio Lucas: Lagoa 3 com caixa com armadura exposta.

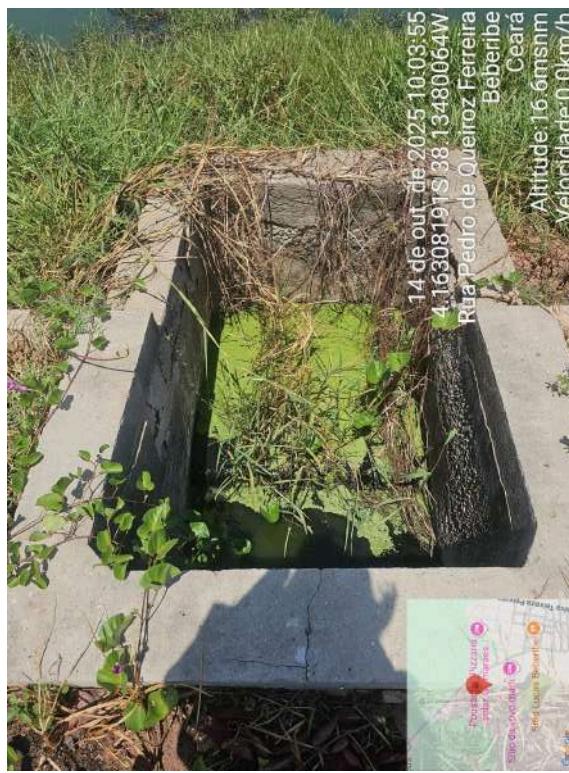
**Foto 118** - ETE Sítio Lucas: caixas precisando de limpeza.

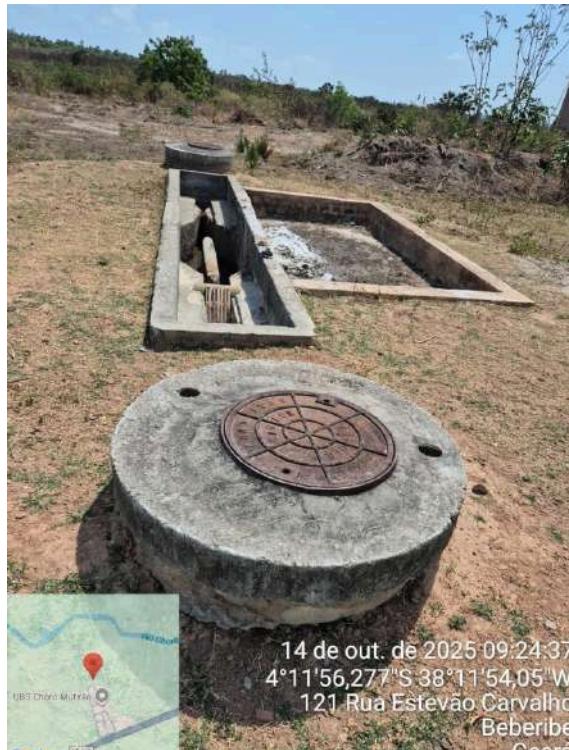
**Foto 120** - ETE Choró: tampa da entrada oxidada.

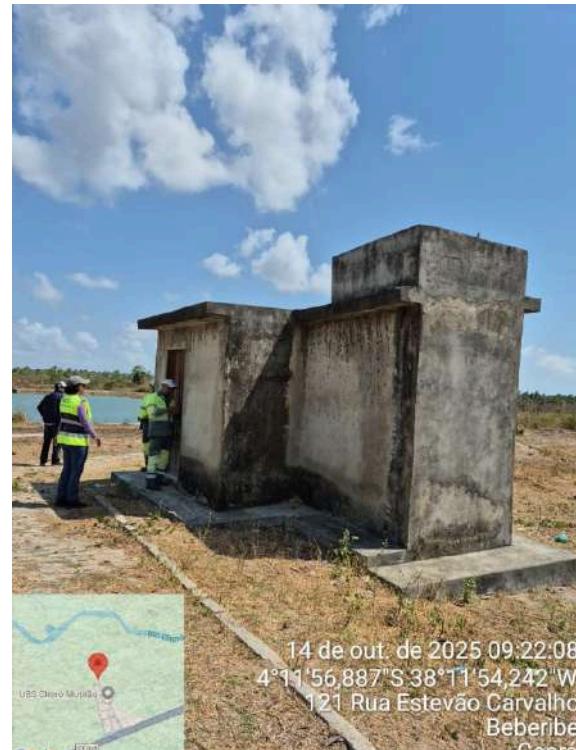
**Foto 121** - ETE Choró: sem casa de apoio (em construção).

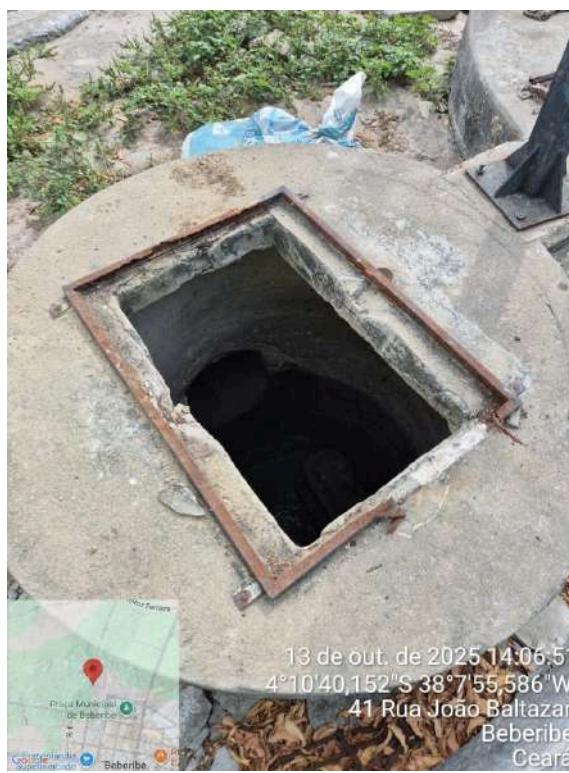
**Foto 122** - EEE-01: PV sem tampa, com estrutura ao redor oxidada.

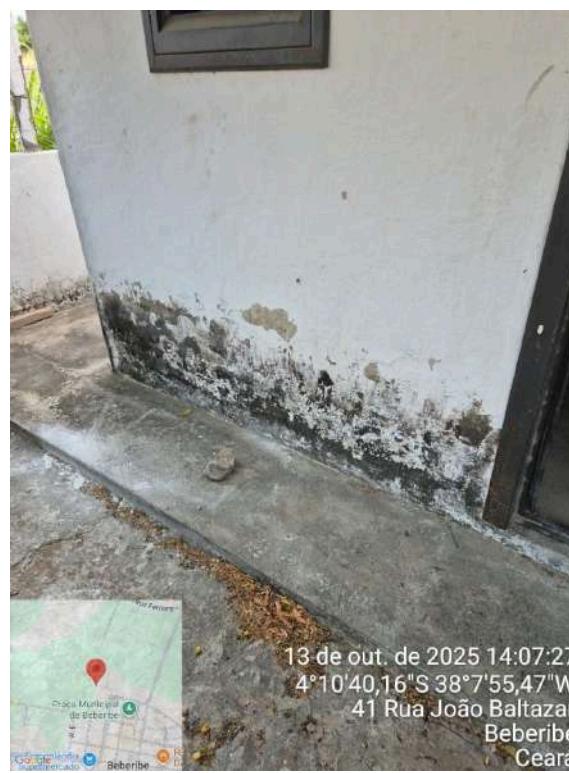
**Foto 123** - EEE-01: parede desgastada.

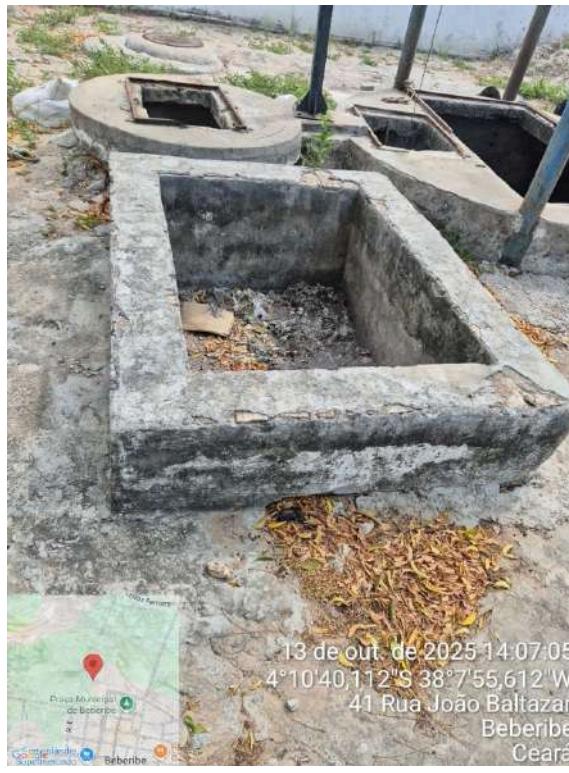
**Foto 124** - EEE-01: caixa sem uso acumulando sujidades.

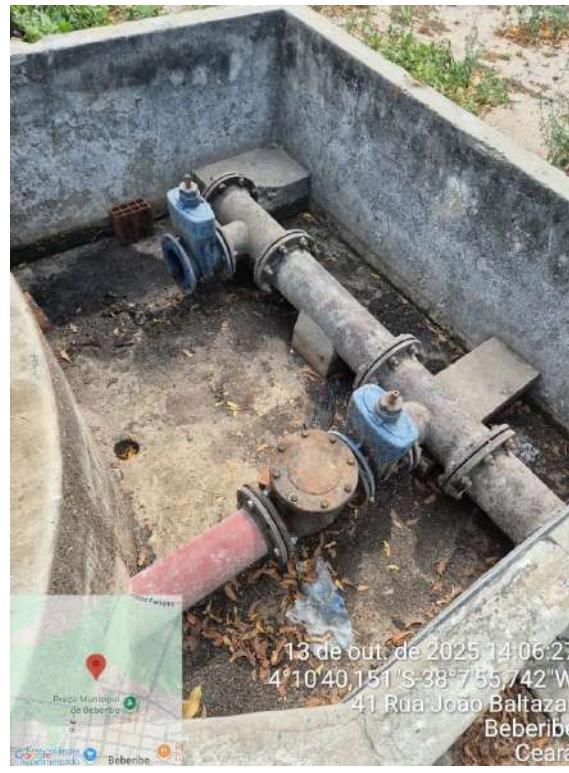
**Foto 125** - EEE-01: bomba oxidada e sem reserva.

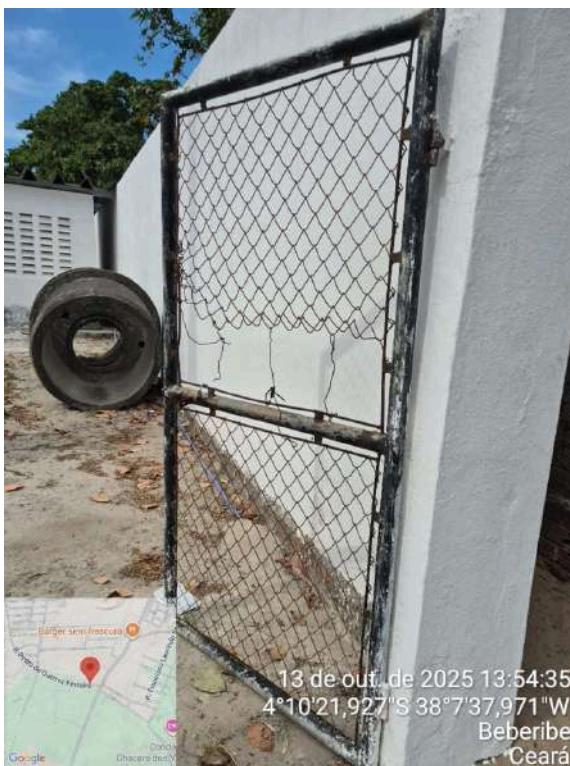
**Foto 126** - EEE-02: portão de acesso danificado.

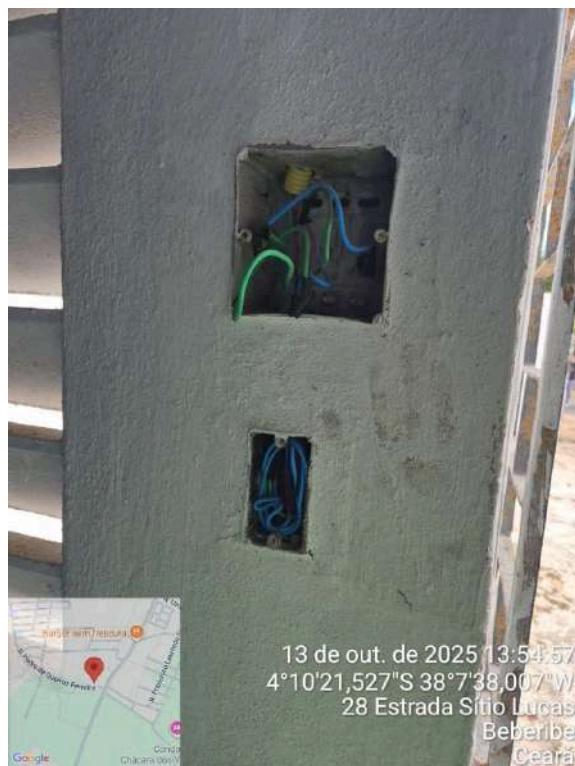
**Foto 127** - EEE-02: sala do gerador sem tomada para ligar luz.

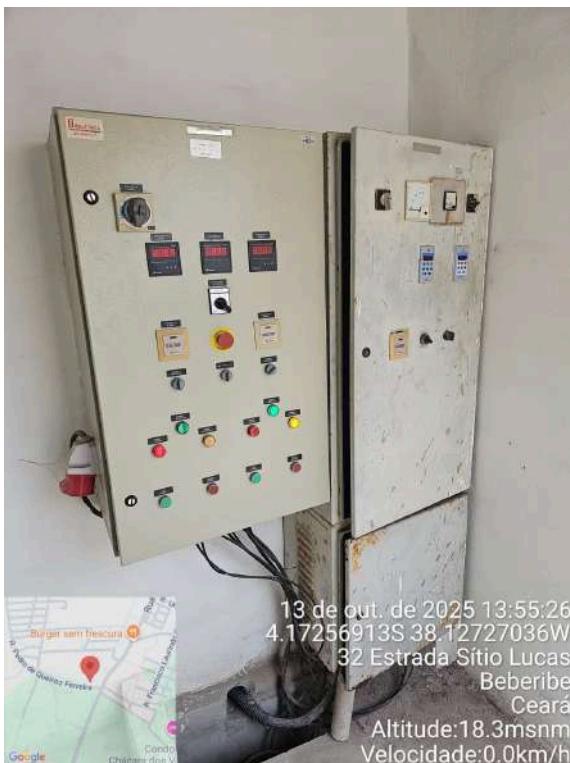
**Foto 128** - EEE-02: quadro com fiação sem eletrodutos.

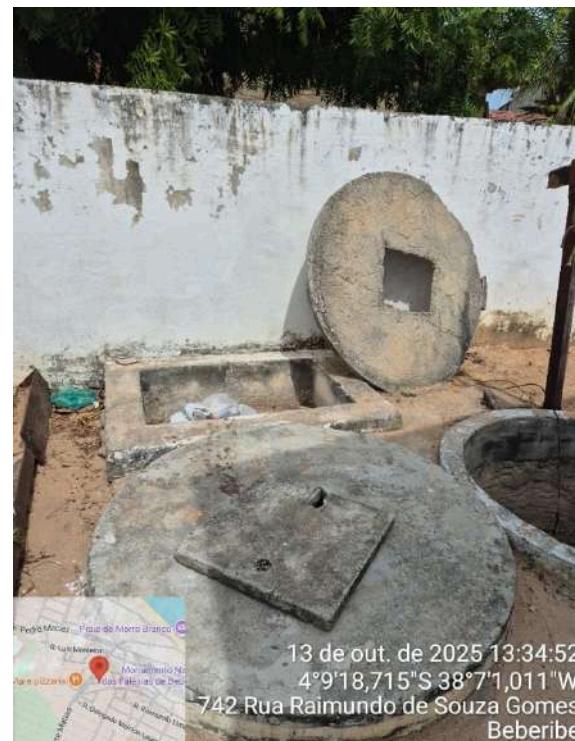
**Foto 132 - EEE-03:** tampa deslocada.

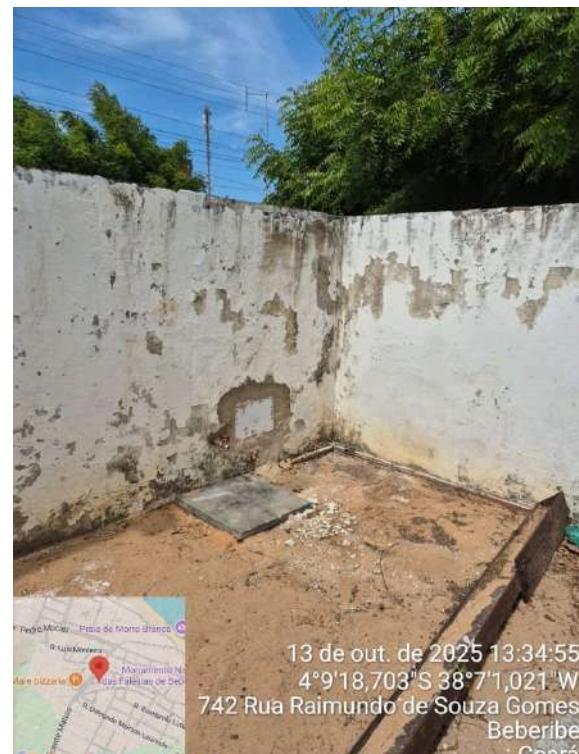
**Foto 133 - EEE-03:** parede desgastada.

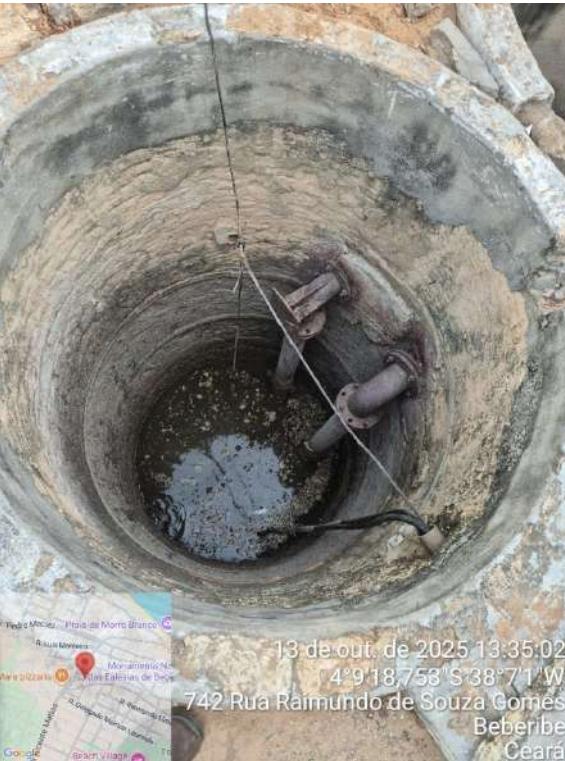
Foto 134 - EEE-03: tubulação oxidada.

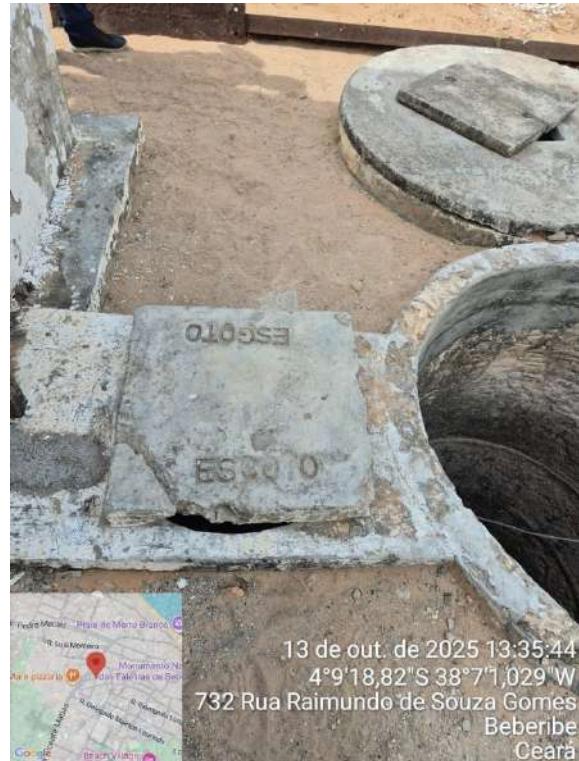
Foto 135 - EEE-03: tampa quebrada.

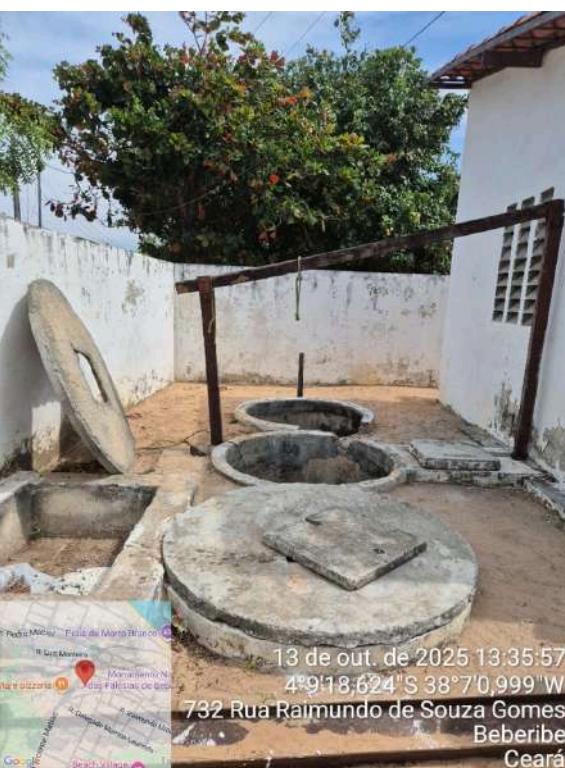
Foto 136 - EEE-03: caixas de concreto quebradas.

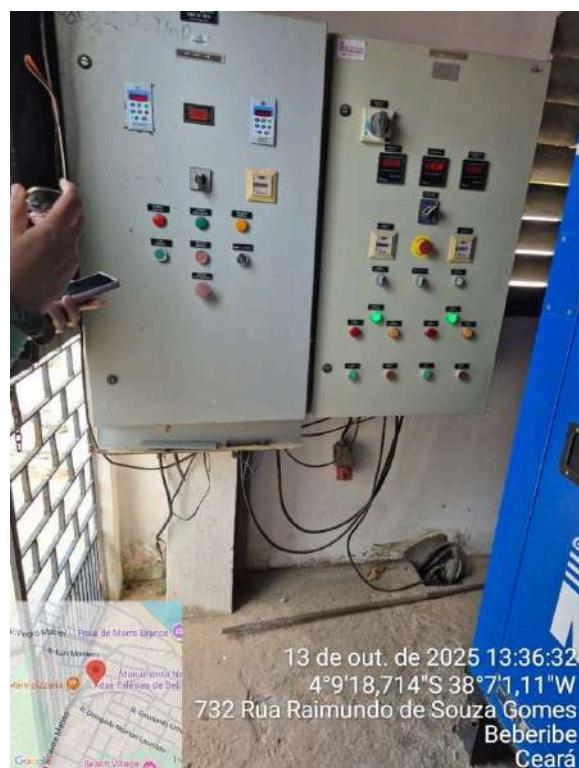
Foto 137 - EEE-03: fiação do painel sem eletrodutos e adesivos de perigo.
