**RELATÓRIO DE FISCALIZAÇÃO**  
**RF/CSB/0054/2026**  
**(NUP: 13012.007351/2026-00) - (PCSB/CSB/0043/2025)**

**Assunto:** Fiscalização do Sistema de  
Abastecimento de Água do Município de Santana  
do Cariri/CE

**COORDENADORIA DE SANEAMENTO BÁSICO**

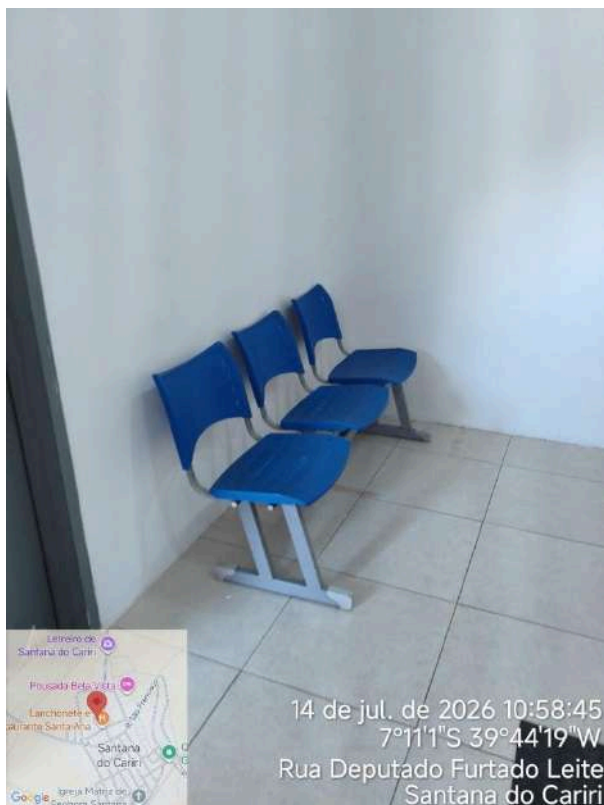
- Núcleo: área de espera desprovida de bebedouro ou dispensador de água para os usuários; banheiro localizado em área interna de acesso restrito; cabo de força elétrico da geladeira instalado através de vão da porta de acesso ao laboratório; abastecimento do Carro-Pipa com caixa sem tampa (**Foto 1 a 5**);

**Foto 1** - Núcleo (Sede): área de espera desprovida de bebedouro ou dispensador de água para os usuários.

**Determinação D3** - A CAGECE deve cumprir as normas técnicas e os procedimentos estabelecidos para a implantação / manutenção das instalações dos sistemas de abastecimento de água, visando corrigir as não conformidades descritas na constatação C3.

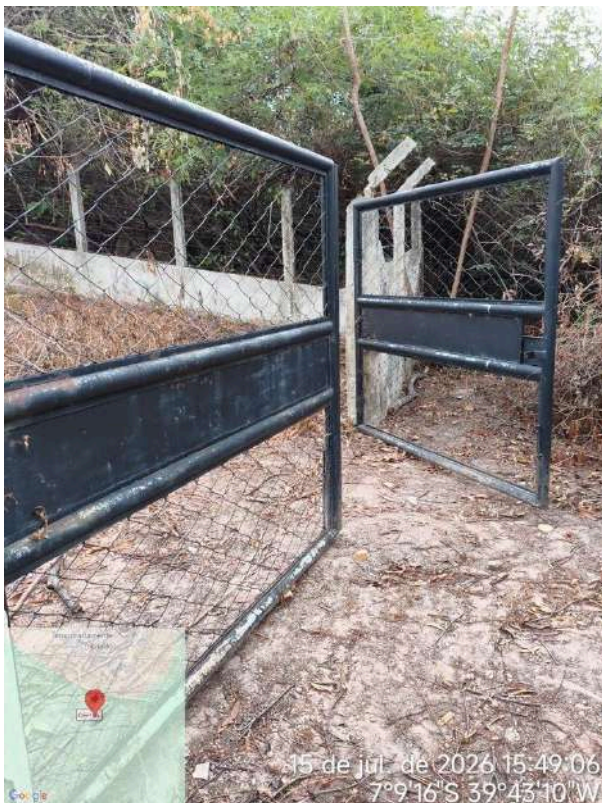
- RAP-05: sem identificação; portão de acesso com instalação incompleta; sem grade de proteção acima do patamar superior ou laje de cobertura; tubulação de ventilação sem tela de proteção (**Fotos 26 a 28**);
- TAU: sem identificação; portão de acesso com tranca sem dispositivo de travamento (cadeado); sem para-raios (**Fotos 29 e 30**);
- EEAT-02: sem identificação; portão sem dispositivo de trava ou cadeado; sem bomba reserva instalada; fiação sem eletrodutos, instalada através de combogó; caixa de proteção sem grade de proteção (**Fotos 31 a 36**).

**Foto 29** - TAU (Sítio Mororó): sem identificação; portão sem cadeado.

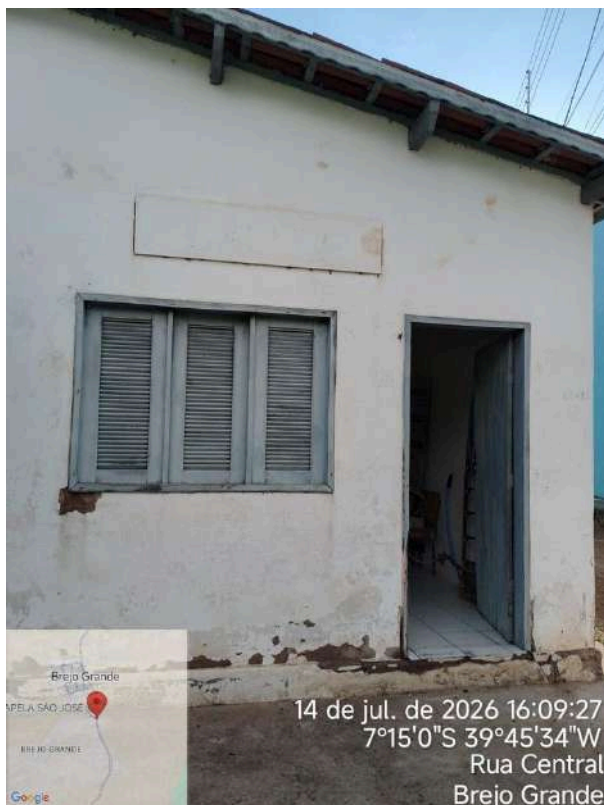
- Núcleo: sem identificação; banheiro sem acabamento; laboratório sem estrutura adequada, com móveis precários e sem armários para guarda de materiais e equipamentos (**Fotos 37 a 39**);
- RAP-02: sem identificação; tubulação sem tela de proteção (**Fotos 40 e 41**);
- RAP-03: sem identificação; ausência de guarda-corpo ou grade de proteção acima do patamar superior / laje de proteção; abertura de entrada de tubulação vulnerável e acessível a contaminantes (**Fotos 42 a 44**).

**Foto 37** - Núcleo (Brejo Grande): sem identificação.

- Núcleo: reboco e pintura externa e interna deteriorados; laboratório com pia em processo avançado de oxidação; depósito de produtos químicos com paredes deterioradas; almojarifado sem organização e controle adequados (**Fotos 37 e 38, 79 a 84**);
- FT-01: cerca de proteção e isolamento perimetral danificada (**Fotos 85 e 86**);
- FT-02/FT-03: cerca de proteção e isolamento perimetral danificada (**Fotos 87 e 88**);
- RAP-01: cerca de proteção e isolamento perimetral danificada; identificação e pintura deterioradas; tampa oxidada e danificada (**Fotos 89 a 91**);
- RAP-02: portão oxidado e danificado; cerca de proteção e isolamento perimetral danificada; tampa oxidada e com fechamento inadequado com peça (**Fotos 10, 92 e 93**);

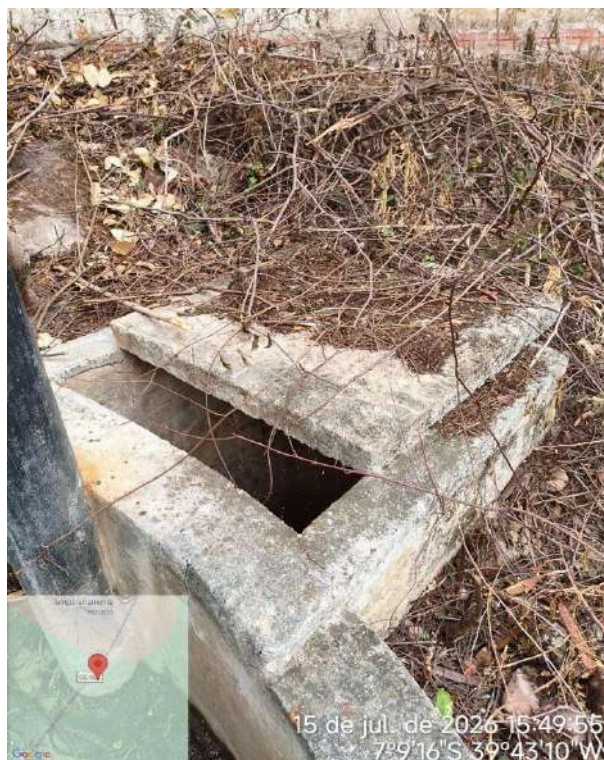
- TAU Sítio Mororó: pintura desgastada, caixa com tampa fora do lugar, vegetação elevada; registro em processo avançado de corrosão/oxidação (**Fotos 30, 71 e 72**);

**Foto 71 - TAU (Sítio Mororó):** caixa com tampa fora do lugar, vegetação elevada.

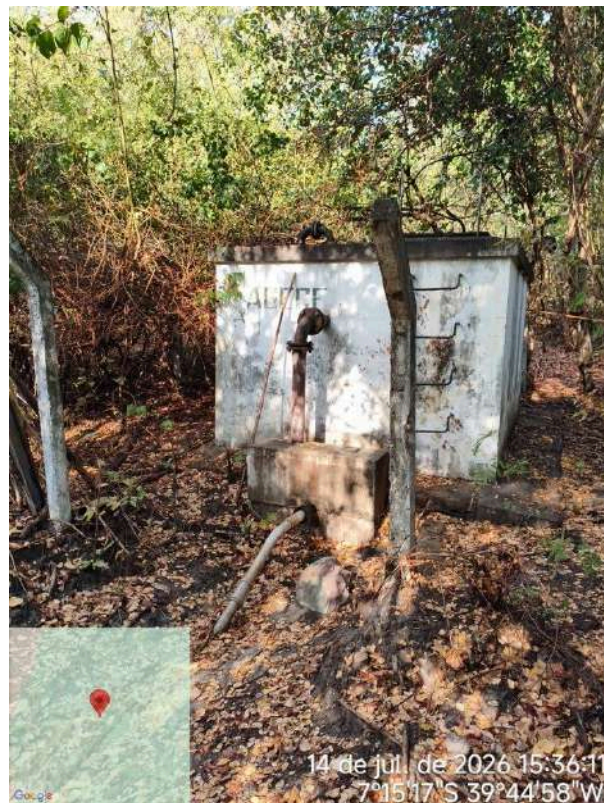
**Foto 92 - RAP-02 (Brejo Grande):** cerca de proteção e isolamento perimetral danificada.

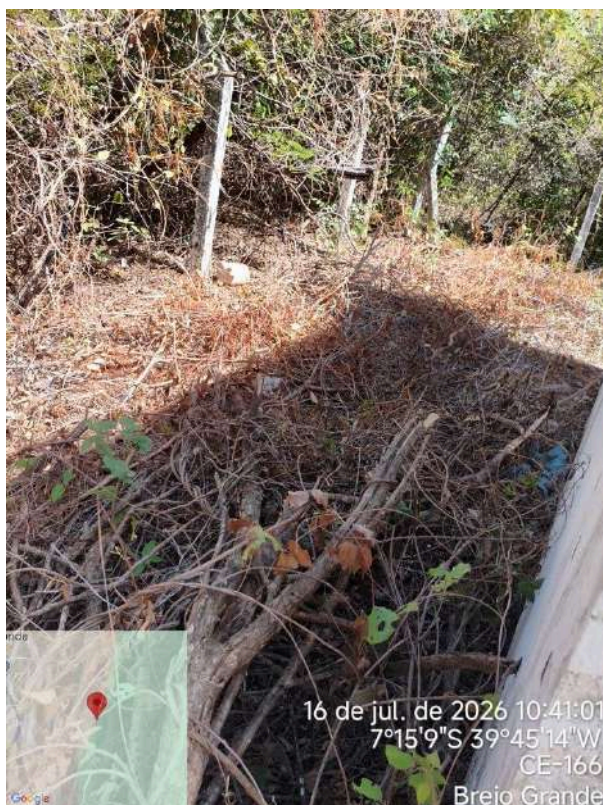
**Foto 97 - RAP-03 (Brejo Grande):** área interna com vegetação crescida.
