**RELATÓRIO DE FISCALIZAÇÃO**  
**RF/CSB/0009/2024**  
**(NUP: 13012.001150/2024-29) - (PCSB/CSB/0005/2024)**

**Assunto:** Fiscalização dos Sistemas de  
Abastecimento de Água e Esgotamento Sanitário do  
Município de Aratuba

**COORDENADORIA DE SANEAMENTO BÁSICO**

**Fortaleza – CE**  
**Maio/2024**

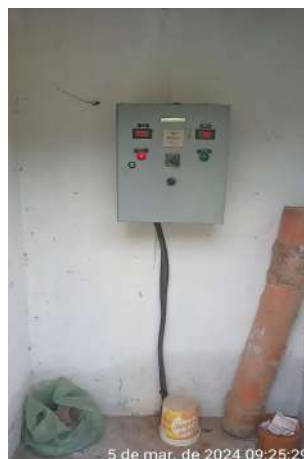
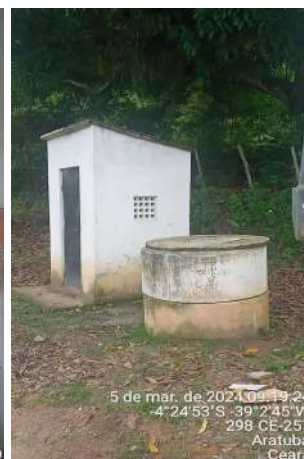
- PT-08 e PT-09: ausência de identificação; sem iluminação interna e externa; poço sem laje de proteção (**Fotos 1 a 4**);
- RAP-04 / EEAB-02 / PT-02: estruturas sem identificação e caixa sem tampa (**Fotos 5 e 6**);
- PT-03: poço sem identificação e casa do quadro de comando sem porta (**Foto 7**);
- PT-07: ausência de identificação; poço sem laje de proteção; não há iluminação na área do poço e quadro de comando instalado em poste afastado da área do poço e sem iluminação para trabalhos noturnos (**Fotos 8 e 9**);
- EERD-02: registro sem caixa de proteção e inspeção (**Foto 10**);

**Foto 2** - PT-08 e PT-09: ausência de identificação; sem iluminação interna e externa; poço sem laje de proteção.

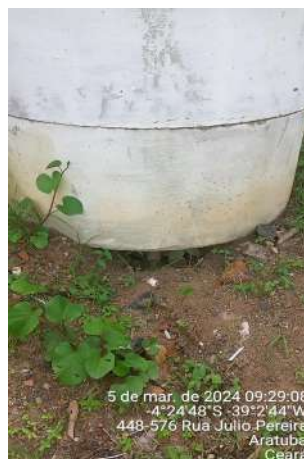
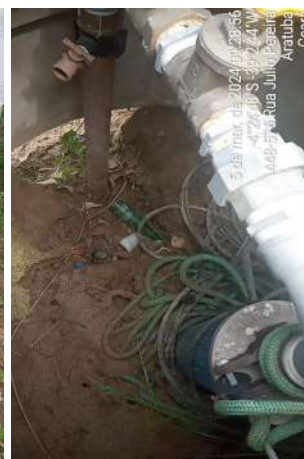
**Foto 4** - PT-08 e PT-09: ausência de identificação; sem iluminação interna e externa; poço sem laje de proteção.

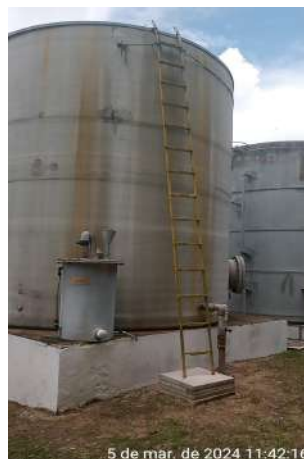
**Foto 12** - Reatores: sem identificação e escada sem gaiola de proteção.

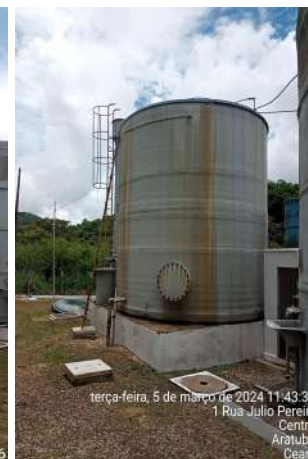
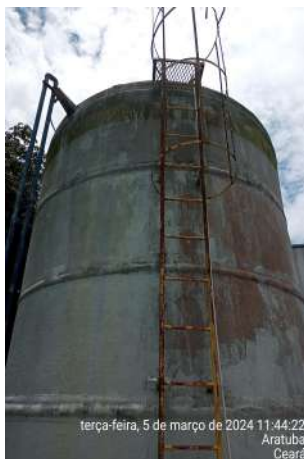
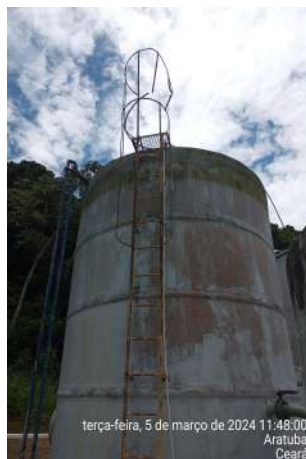
**Foto 13** - Reatores: sem identificação.

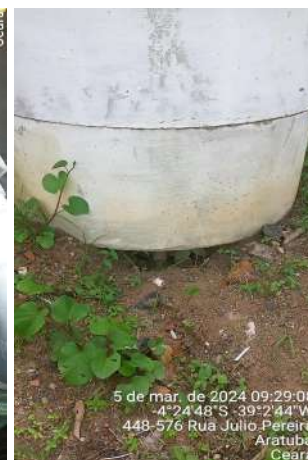
**Foto 23** - PT-05 e PT-06: acesso aos poços acidentados.

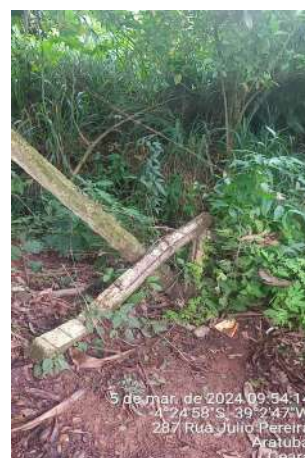
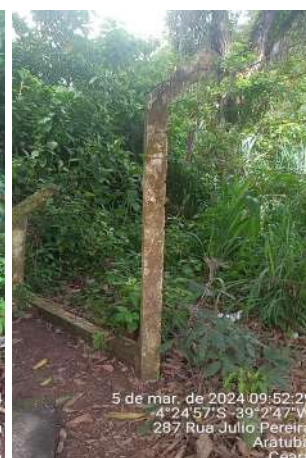
**Foto 28** - PT-03: cerca danificada.

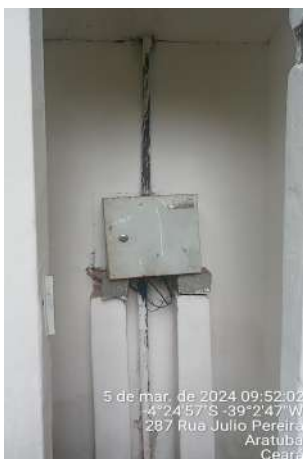
**Foto 29** - PT-03: casa do quadro de comando sem lâmpada e quadro de comando sobre apoios improvisados de paralelepípedos.

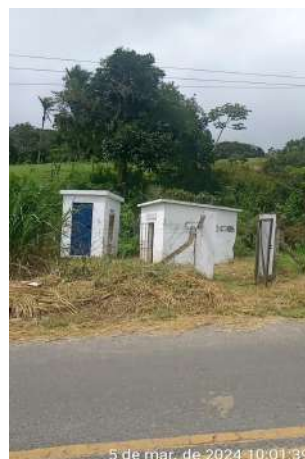
**Foto 30** - PT-01: infraestrutura e instalações precárias; com identificação ilegível e cerca de isolamento e proteção danificada.

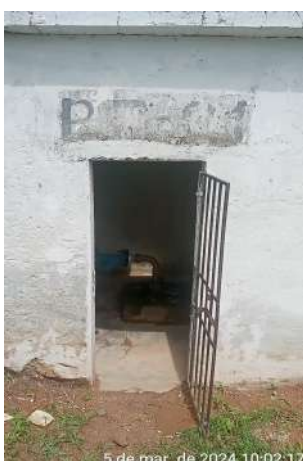
**Foto 31** - PT-01: infraestrutura e instalações precárias; com identificação ilegível; piso, parede, laje da casa do poço danificados; sem iluminação interna no poço e macromedidor.

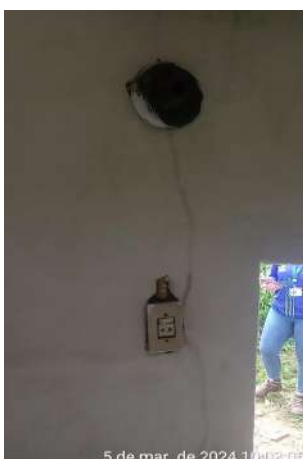
**Foto 33** - PT-01: infraestrutura e instalações precárias; piso, parede, laje da casa do poço danificados; sem iluminação interna no poço e macromedidor.

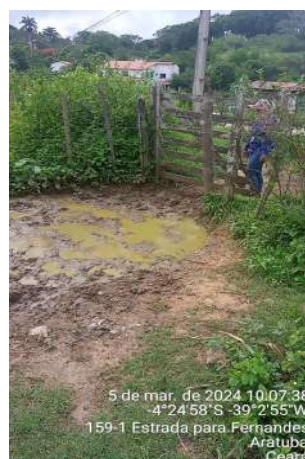
**Foto 34** - PT-07: acesso difícil, lamacento e com mato crescido na área do poço e na área do quadro de comando.

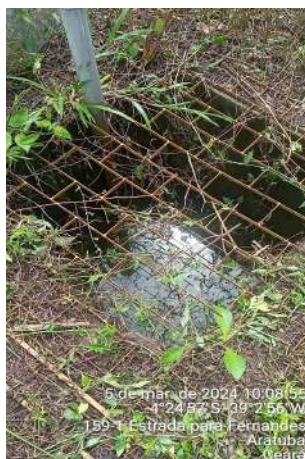
**Foto 35** - PT-07: casa do quadro de comando desativada, mas com pontas de fiação elétrica e caixa com água empoçada.

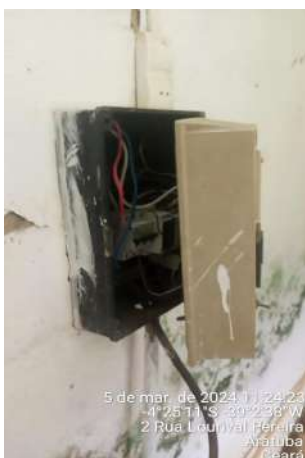
**Foto 45** - EERD-02: quadro de comando danificado.

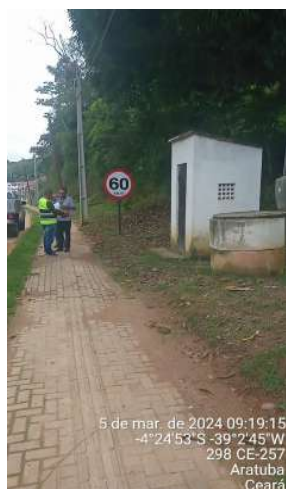
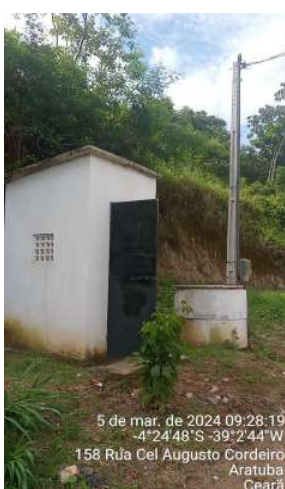
- PT-08 e PT-09: não há cerca de isolamento da área, haja vista que as instalações estão confinadas na casa do quadro de comando e em anéis de concreto (**Foto 53**);

**Foto 53** - PT-08 e PT-09: não há cerca de isolamento da área (haja vista que as instalações estão confinadas na casa do quadro de comando e em anéis de concreto).

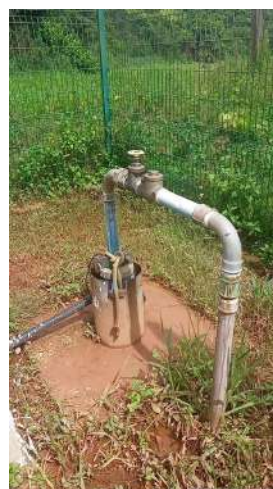
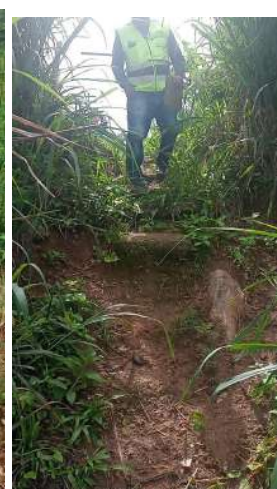
**Foto 54** - PT-05 e PT-06: área do poço lamacenta e sem pavimentação.

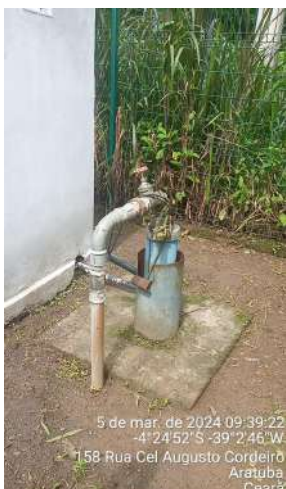
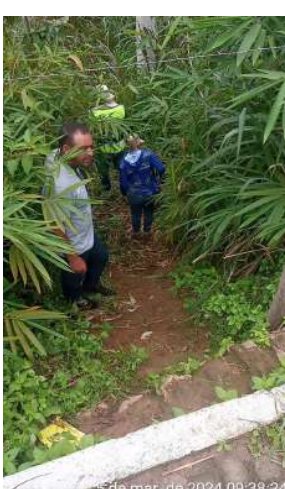
**Foto 55** - PT-05 e PT-06: área do poço lamacenta e sem pavimentação.

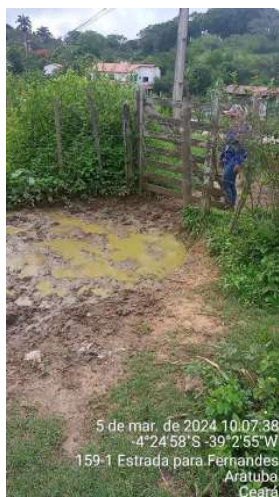
**Foto 57** - PT-07: área do poço sem pavimentação.

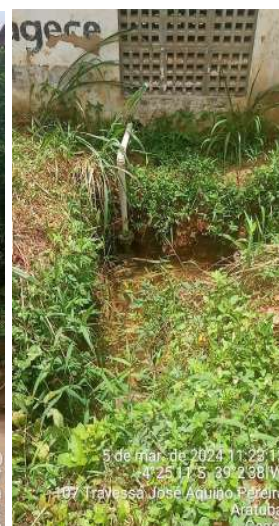
**Foto 60** - EERD-02: a área não é pavimentada.
