## **RELATÓRIO DE FISCALIZAÇÃO RF/CSB/0040/2026**

**Assunto:** Fiscalização dos Sistemas de Abastecimento de Água e Esgotamento Sanitário do Município de Trairi

**COORDENADORIA DE SANEAMENTO BÁSICO**

**Fortaleza – CE  
Agosto/2026**

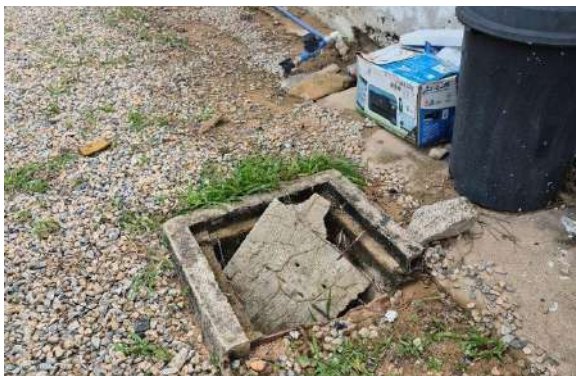
**Foto 58** - ETA / Pátio (Trairi): caixa danificada e presença de vegetação.

**Determinação D4** - A CAGECE deve realizar operação e manutenção adequada das unidades integrantes dos sistemas de abastecimento de água e de esgotamento sanitário, visando corrigir as não conformidades descritas na constatação C4.

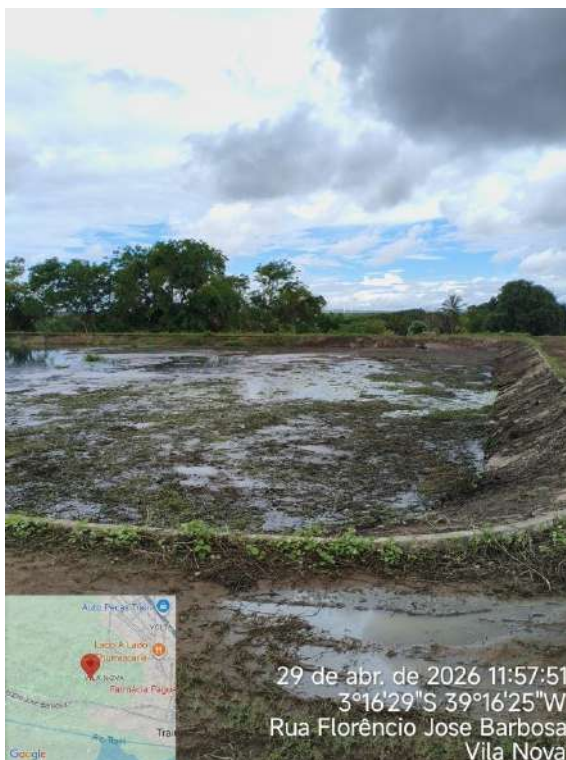
- **EEE-01:** Isolamento perimetral deteriorado; sistema de iluminação na sala do gerador e na área externa não funcional; área com vegetação crescida (**Fotos 109 a 111**).
- **ETE:** Portão de entrada e cerca de isolamento perimetral estão danificados, cuja área é utilizada para tráfego de terceiros não autorizados; a primeira lagoa está assoreada; taludes apresentam placas descoladas e vegetação crescida (**Fotos 112 a 117**).

**Foto 114** - ETE (Trairi): lagoa assoreada.
