**RELATÓRIO DE DIAGNÓSTICO  
SIMPLIFICADO  
RDS/CSB/0005/2025  
(NUP: 13012.005349/2025-15)**

**Assunto:** Diagnóstico do Sistema de  
Abastecimento de Água e de Esgotamento  
Sanitário de Limoeiro do Norte

**COORDENADORIA DE SANEAMENTO BÁSICO**

**Fortaleza – CE  
Agosto/2025**

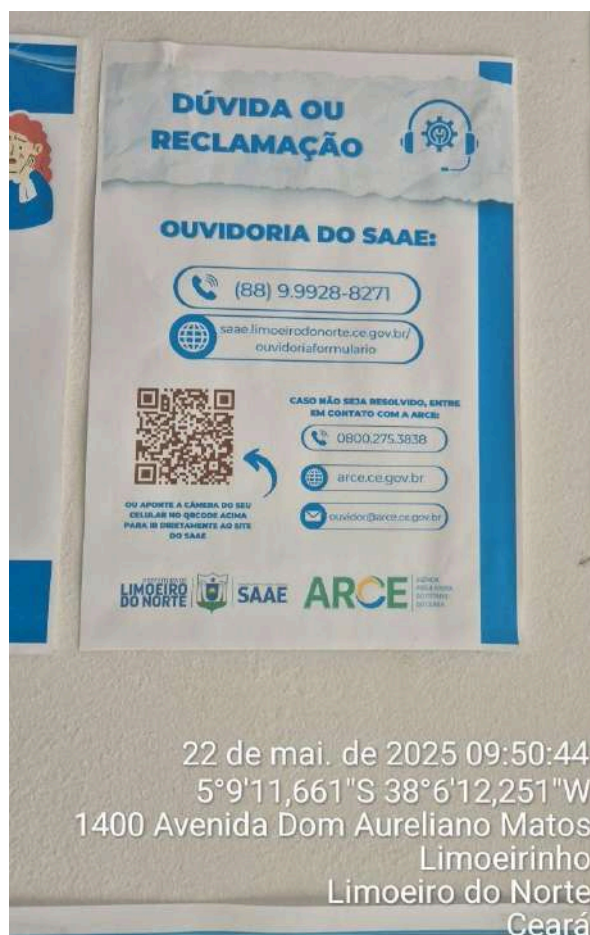
**Foto 32** - Principais meios de contato da ouvidoria da ARCE.

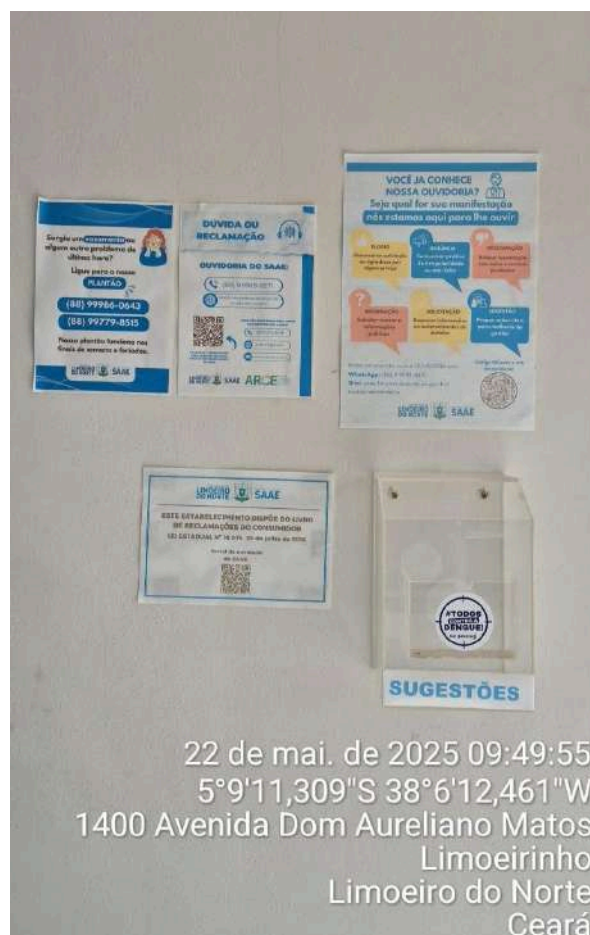
**Foto 33** - Painel com informações pertinentes à população.

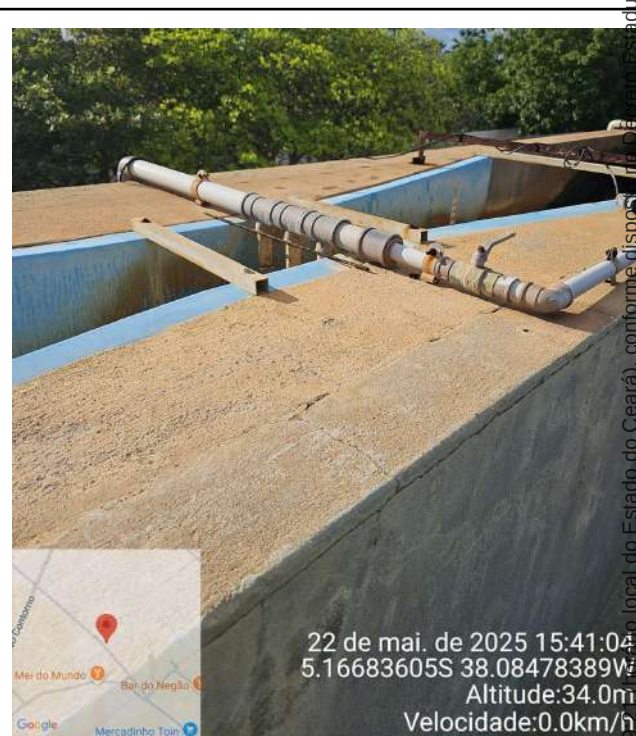
- Placa do decantador caída (**Foto 45**);
- Peças oxidadas (**Foto 46**);
- Tampas oxidadas e degradadas (**Fotos 47 e 48**).

**Foto 45** - Placa do decantador caída.

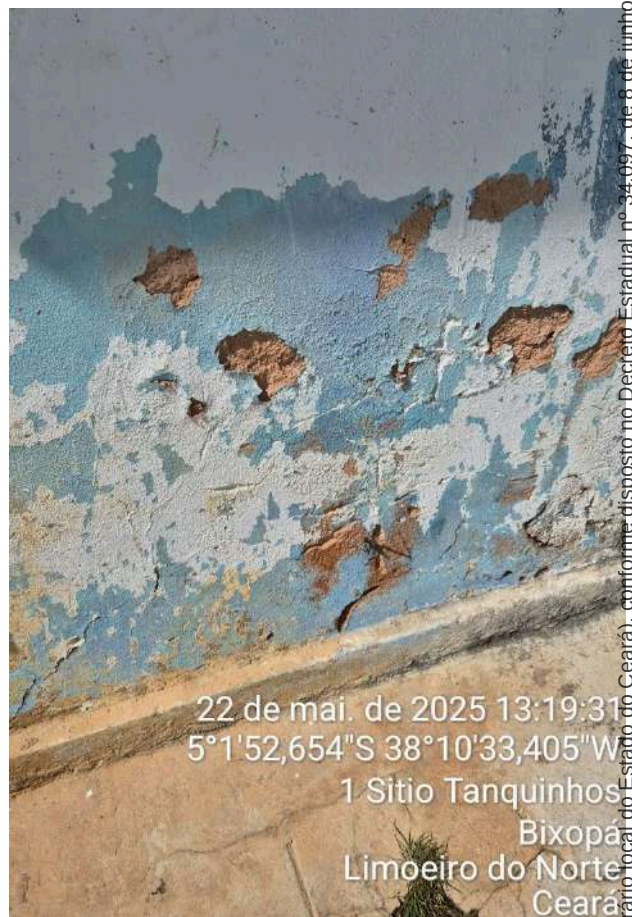
**Foto 57** - Parede desgastada.

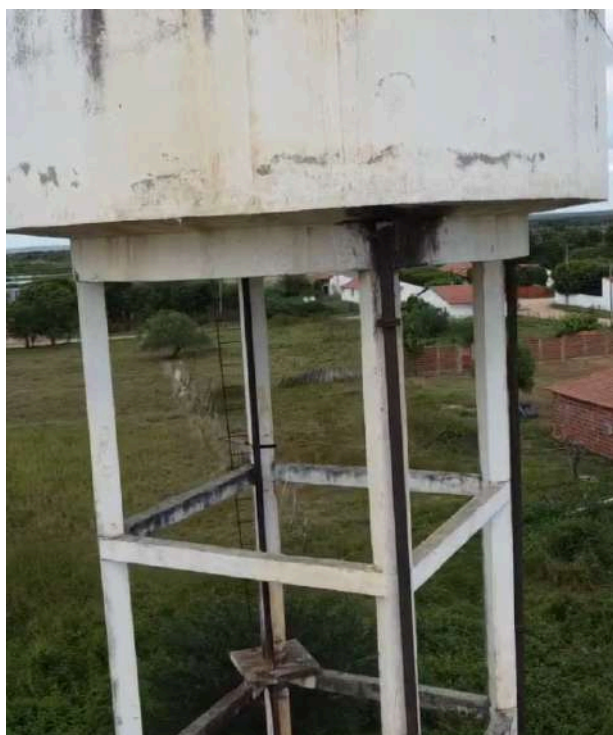
- Sem isolamento da área, com contaminação de ferro no poço.
- Pintura desgastada (**Foto 67**);
- Escada oxidada e inadequada, sem guarda-corpo (**Foto 68**);
- Tubulação oxidada (**Foto 69**);
- Armadura exposta (**Fotos 70 a 72**).

**Foto 69** - Tubulação oxidada.

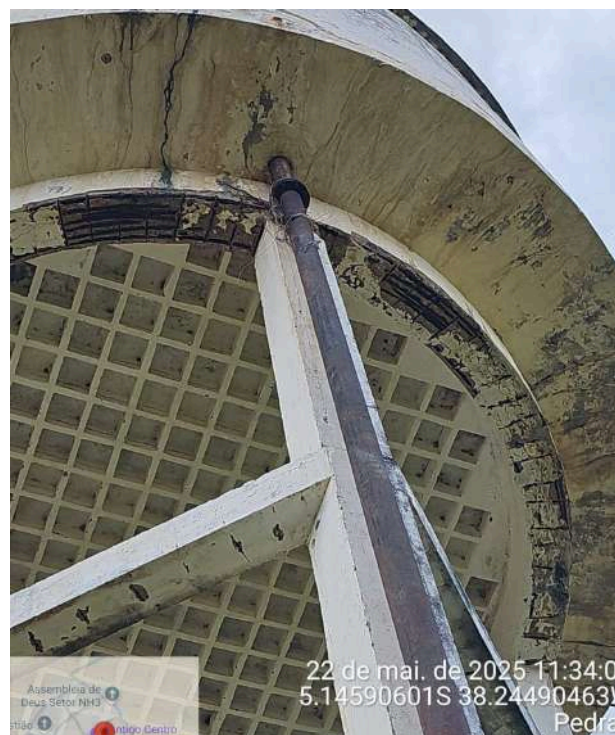
**Foto 70** - Armadura exposta.

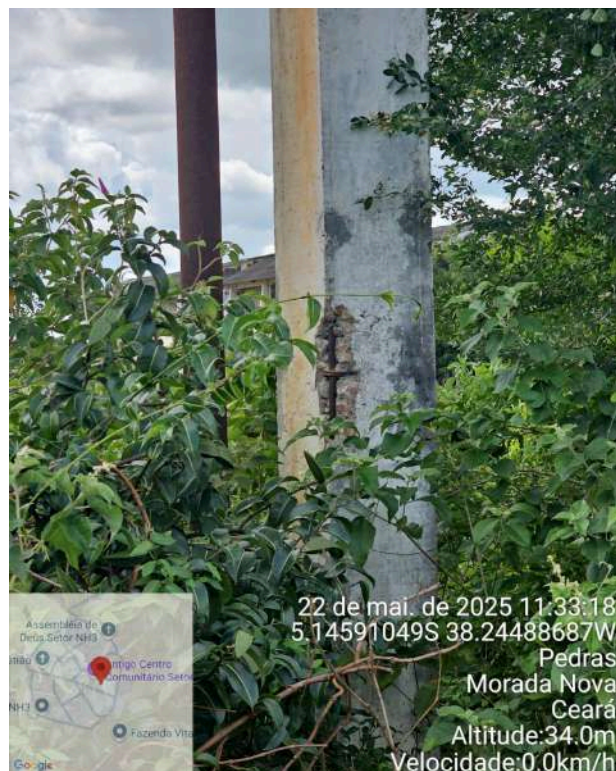
**Foto 71** - Armadura exposta.

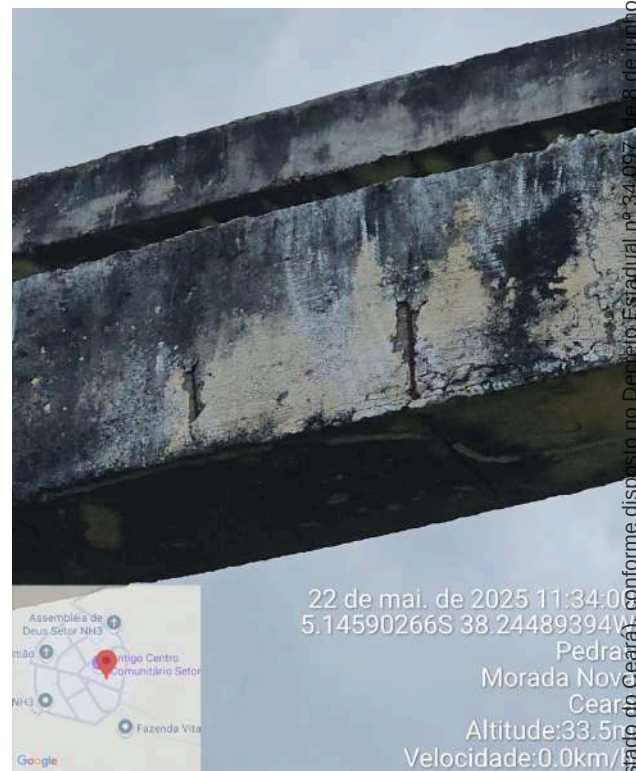
**Foto 72** - Armadura exposta.

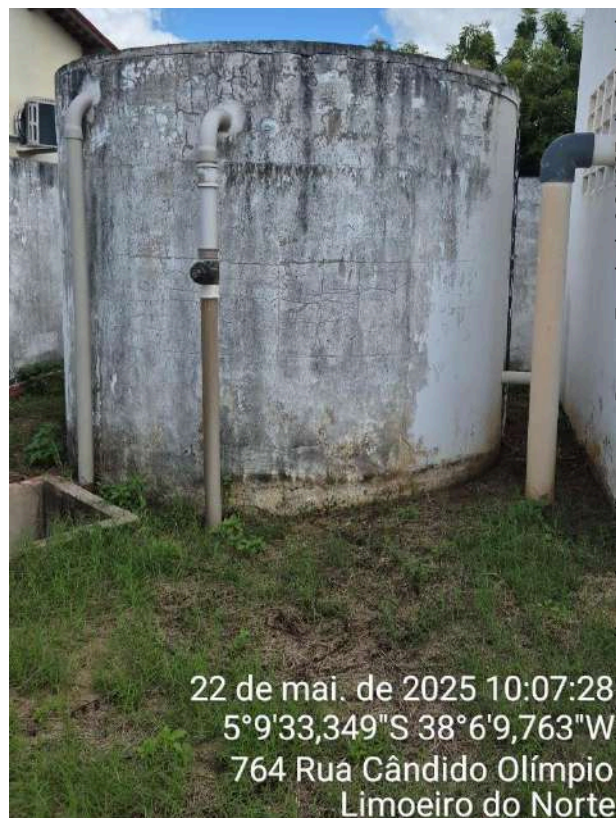
- Tubulação e bomba com sujeira (**Foto 80**);
- Pintura desgastada (**Foto 81**).

**Foto 81** - Pintura desgastada.

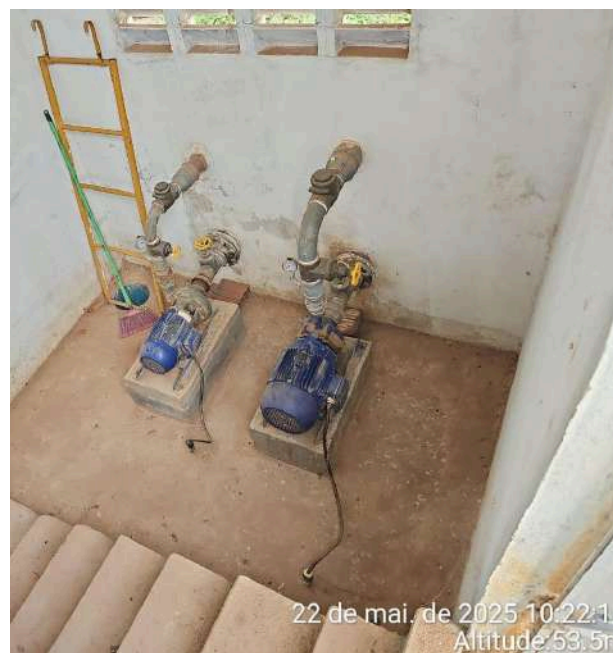
- Armadura exposta (**Fotos 84 e 85**);
- Muro precisando de manutenção (**Foto 86**);
- Acúmulo de poeira nas bombas (**Foto 87**);

**Foto 87** - Acúmulo de poeira nas bombas.

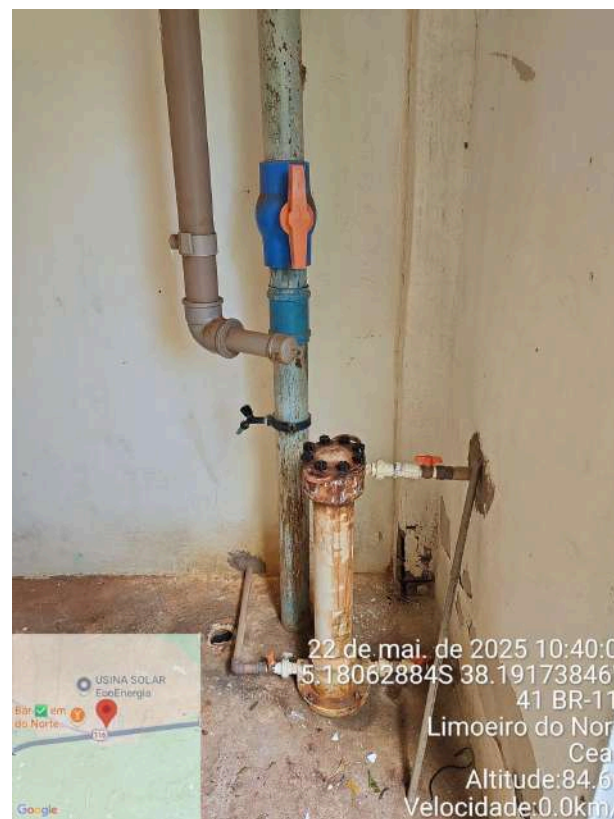
- Pintura desgastada e partes do reservatório quebradas (**Foto 88**);
- Escada sem guarda-corpo e armadura exposta (**Foto 89**);
- Armadura exposta e teto desgastado (**Foto 90 e 91**);
- Clorador desgastado (**Foto 92**).

**Foto 92 - Clorador desgastado.**

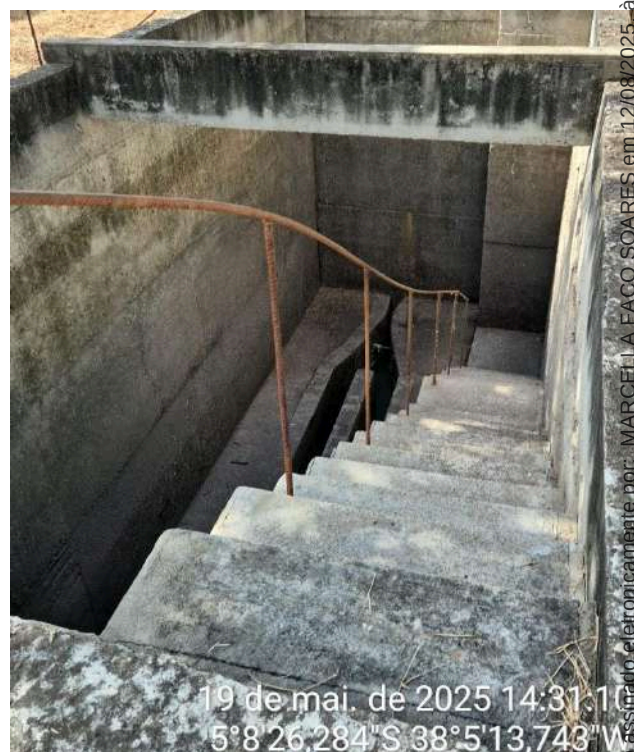
**Foto 118** - Corrimão oxidado.

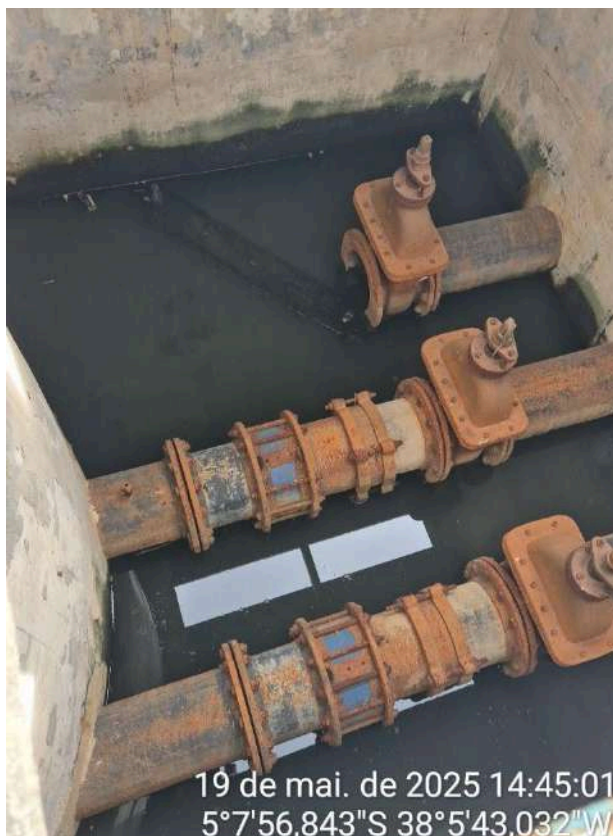
**Foto 127** - Estrutura oxidada.

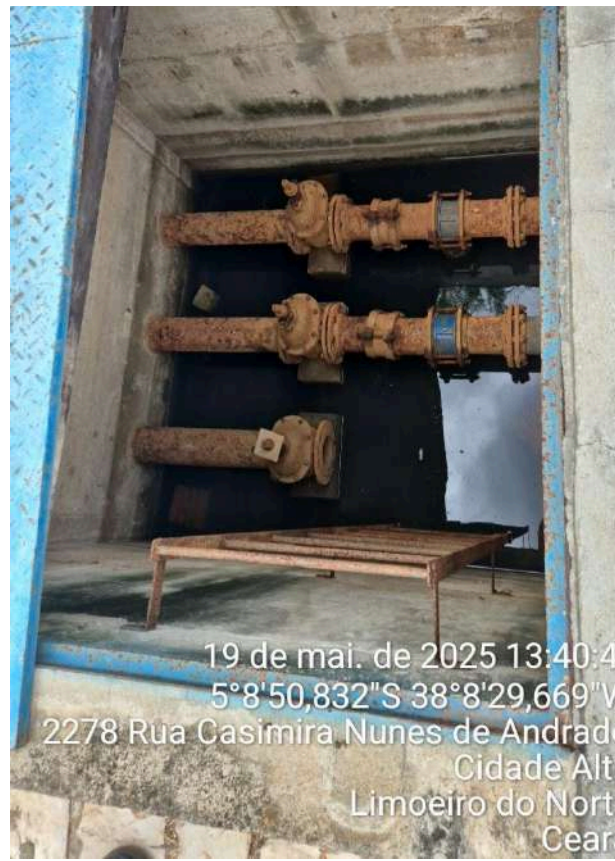
**Foto 130** - Estrutura oxidada.

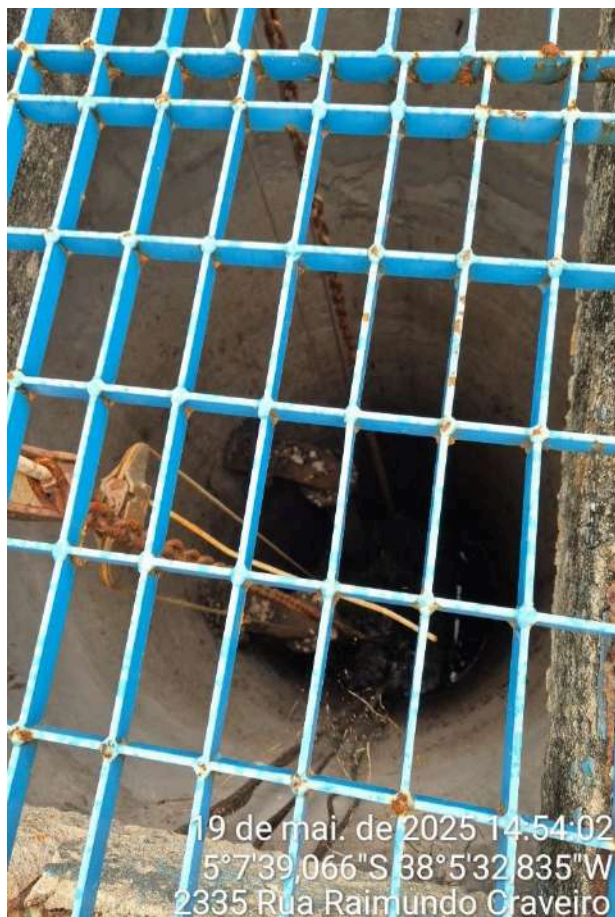
**Foto 133** - Estrutura oxidada.

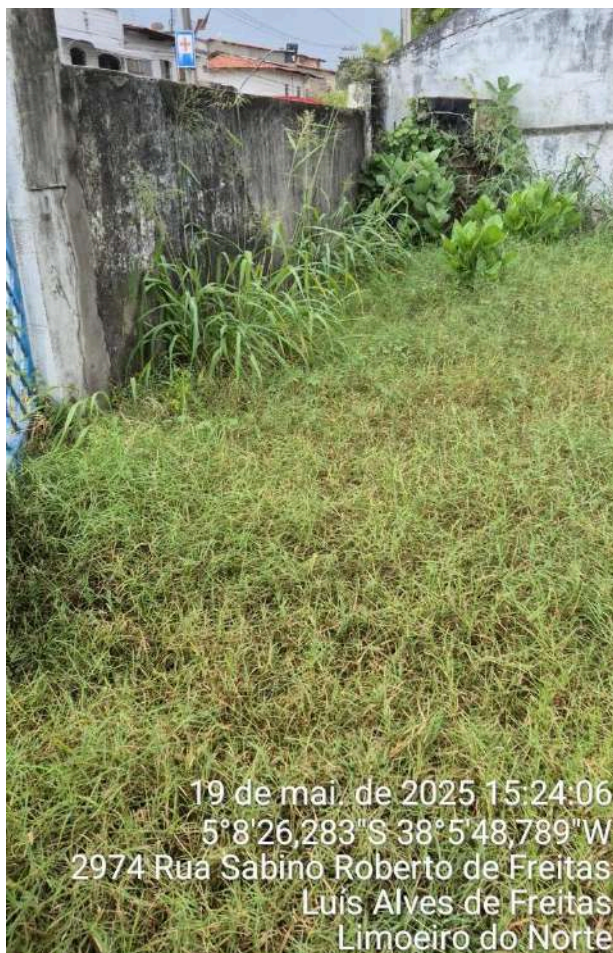
**Foto 135** - Vegetação alta.
