**RELATÓRIO DE DIAGNÓSTICO  
SIMPLIFICADO  
RDS/CSB/0006/2025  
(NUP: 13012.005455/2025-91)**

**Assunto:** Diagnóstico do Sistema de  
Abastecimento de Água de Morada Nova

**COORDENADORIA DE SANEAMENTO BÁSICO**

**Fortaleza – CE  
Setembro/2025**

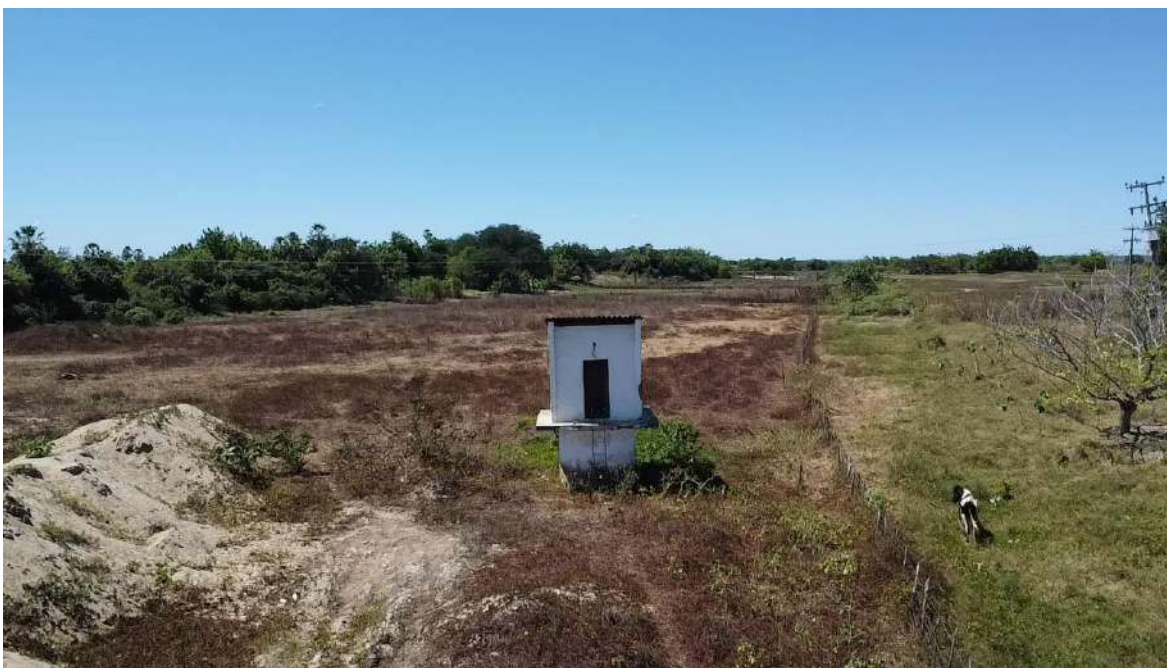
**Foto 7 -** Captação Pedras.

- Captação Pedras: sala de comando com telhas soltas, escada sem fixação, base degradada com armadura exposta, parede com armadura exposta (**Fotos 103 a 105**);

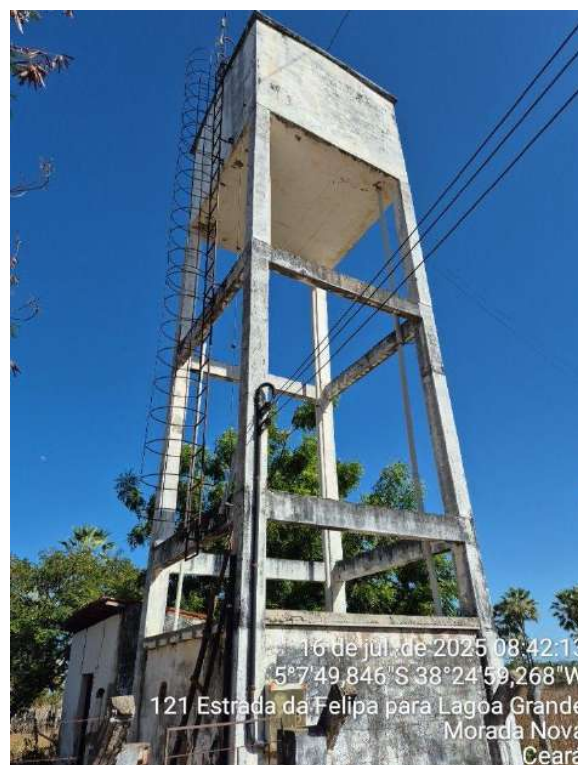
**Foto 29 - REL Felipa de Cima (desativado).**

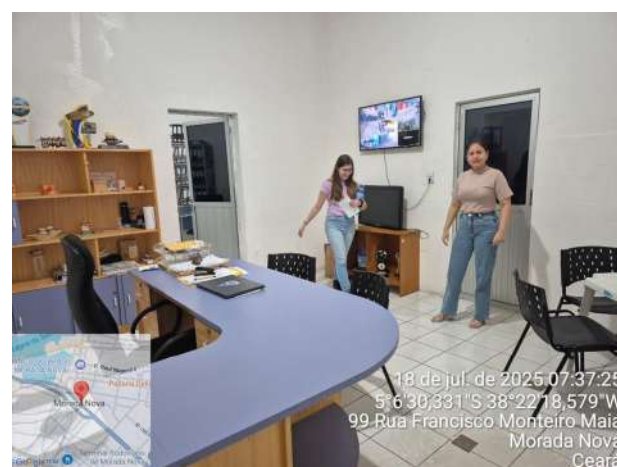
**Foto 52 -** Sala Diretor: móveis e instalações adequadas.

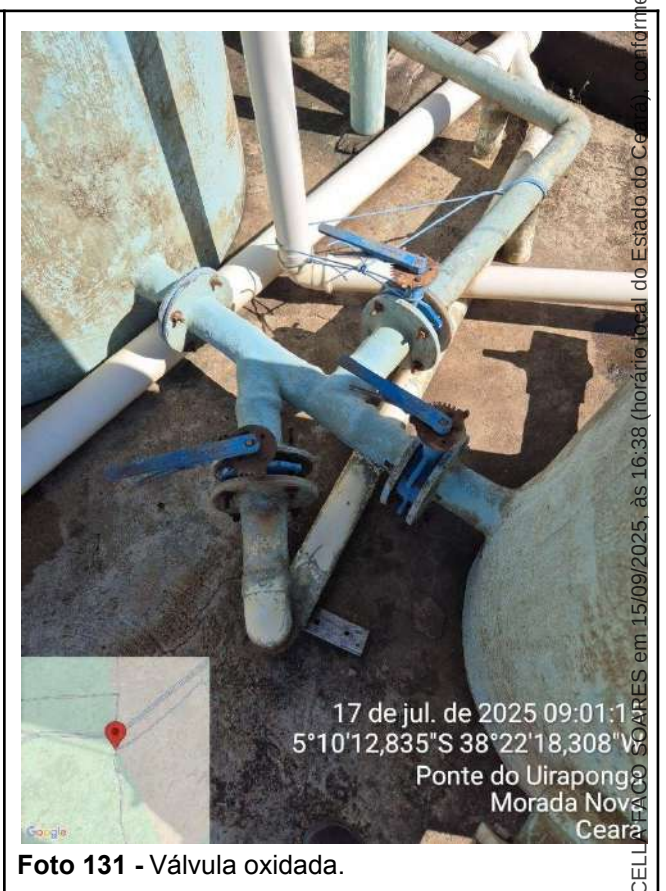
- Vazamento na tubulação do filtro (**Foto 130**);
- Válvula oxidada (**Foto 131**);
- Pintura do filtro desgastada (**Foto 132**);
- Escada oxidada (**Foto 133**);
- Fiação sem eletrodutos (**Foto 134**);
- Vazamento na válvula (**Foto 135**);
- Rachadura no reservatório (**Foto 136**);
- Pintura do reservatório desgastada (**Foto 137**).

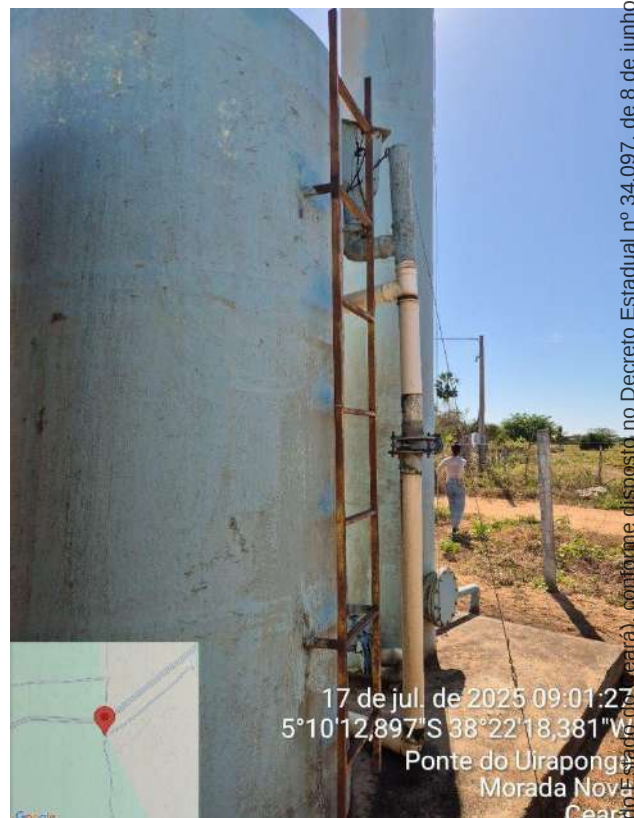
**Foto 133** - Escada oxidada.

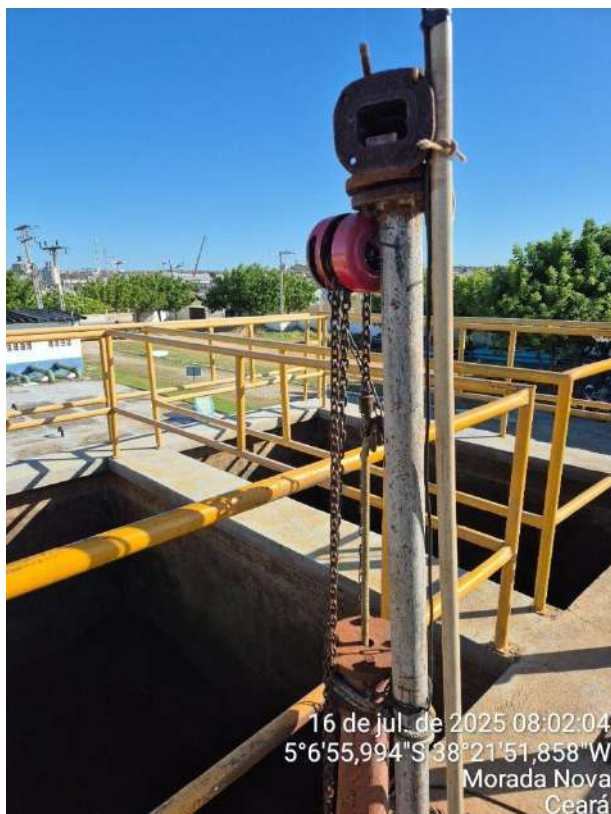
**Foto 146** - Estrutura oxidada.

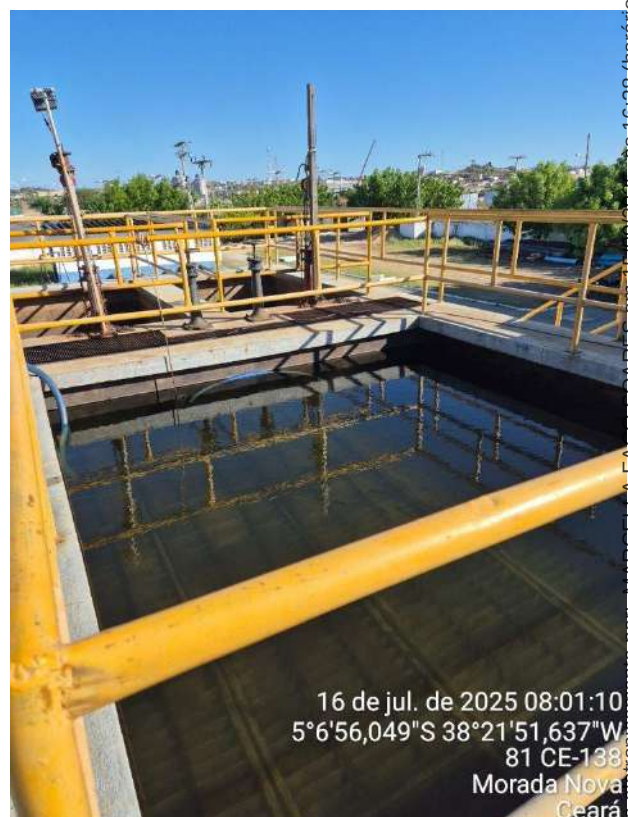
**Foto 149** - Presença de peixes nos filtros.

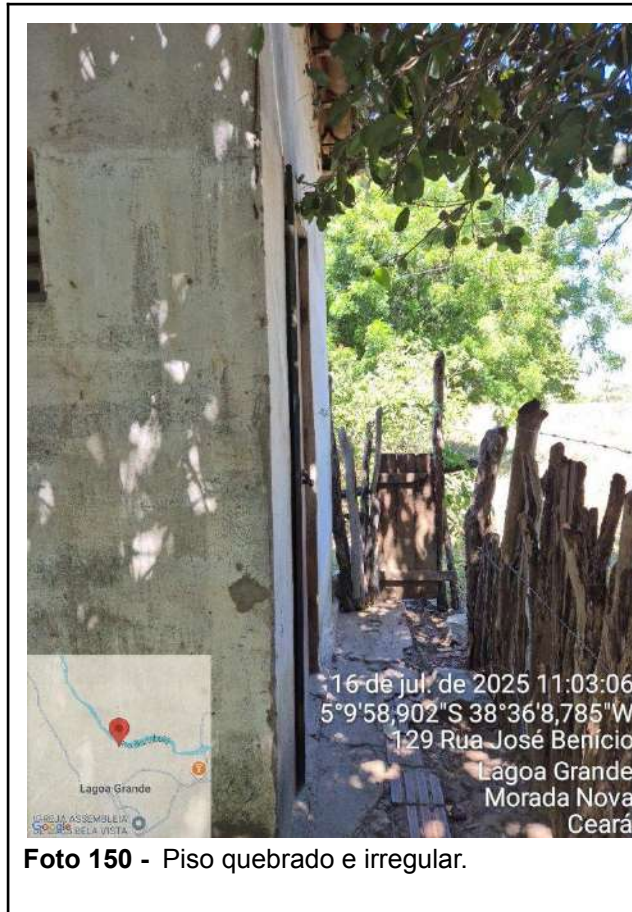
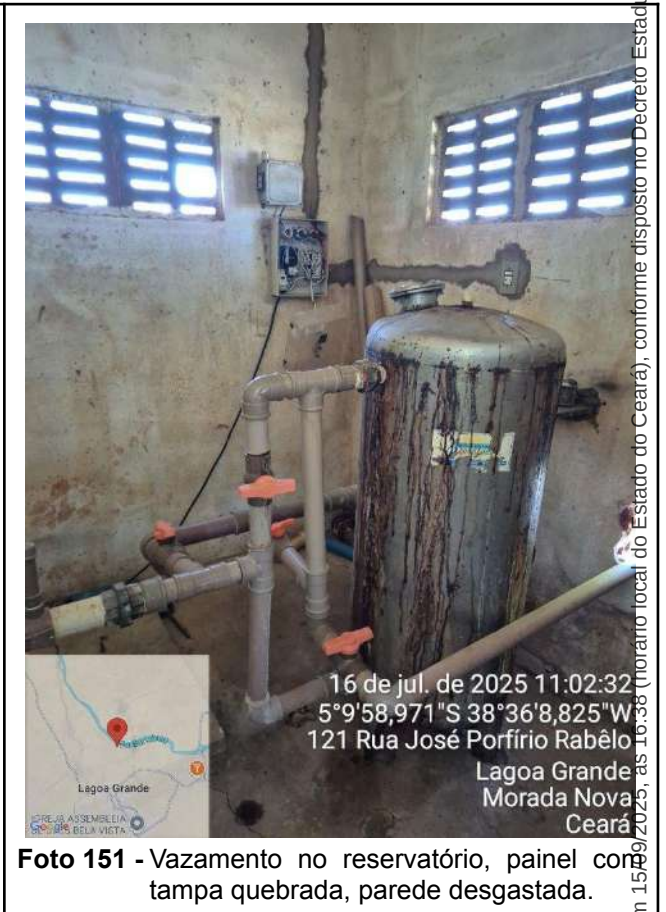
- Piso quebrado e irregular (**Foto 150**);
- Vazamento no reservatório, painel com tampa quebrada, parede desgastada (**Foto 151**).

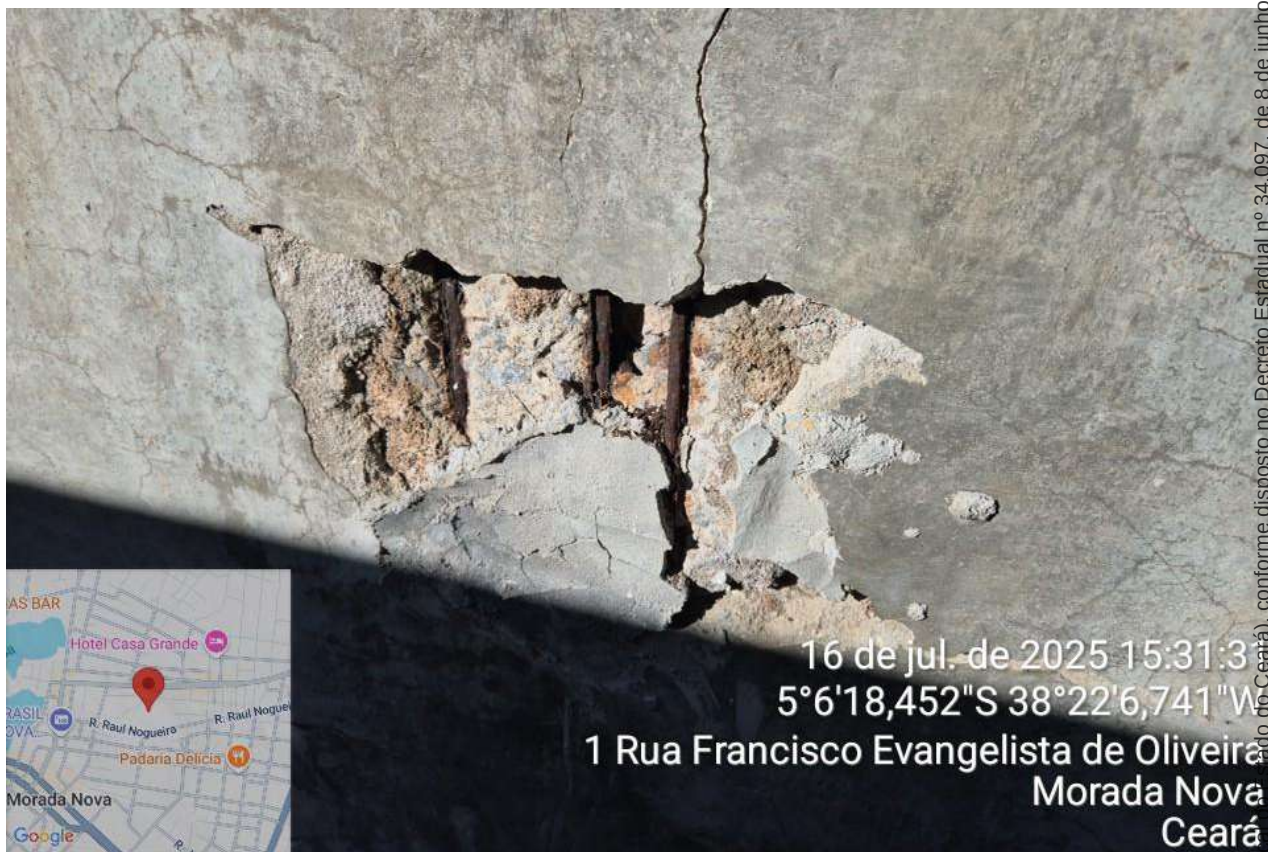
**Foto 156** - Armadura exposta.

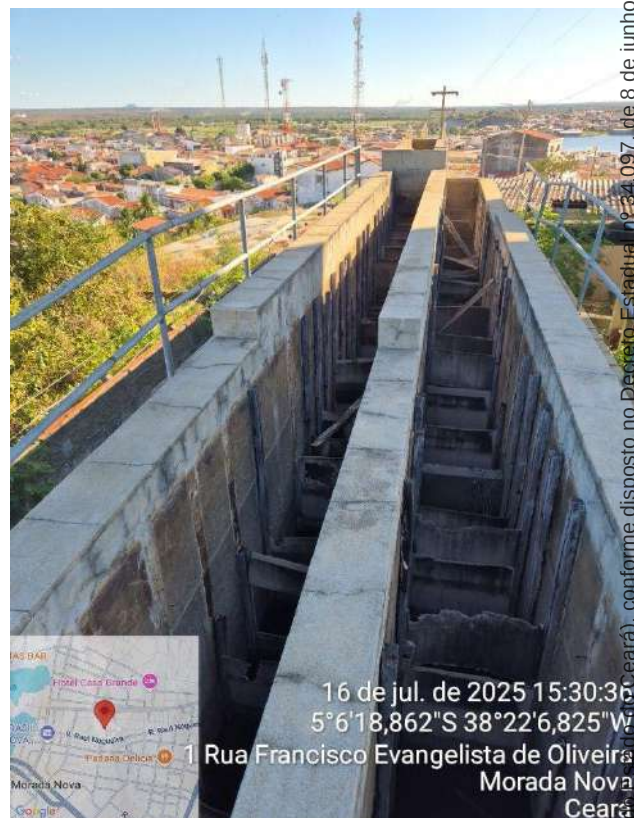
- Reservatório sem tampa (**Foto 152**);
- Escada e tubulações oxidadas, pintura desgastada (**Fotos 153 e 154**);
- Tubulações oxidadas, armadura exposta (**Foto 155**);
- Armadura exposta (**Foto 156**);
- Armadura exposta, tubulação oxidada (**Fotos 157 e 158**);
- Estrutura quebrada (**Foto 159**);
- Estruturas quebradas e oxidadas (**Fotos 160 a 164**).

**Foto 159** - Estrutura quebrada.

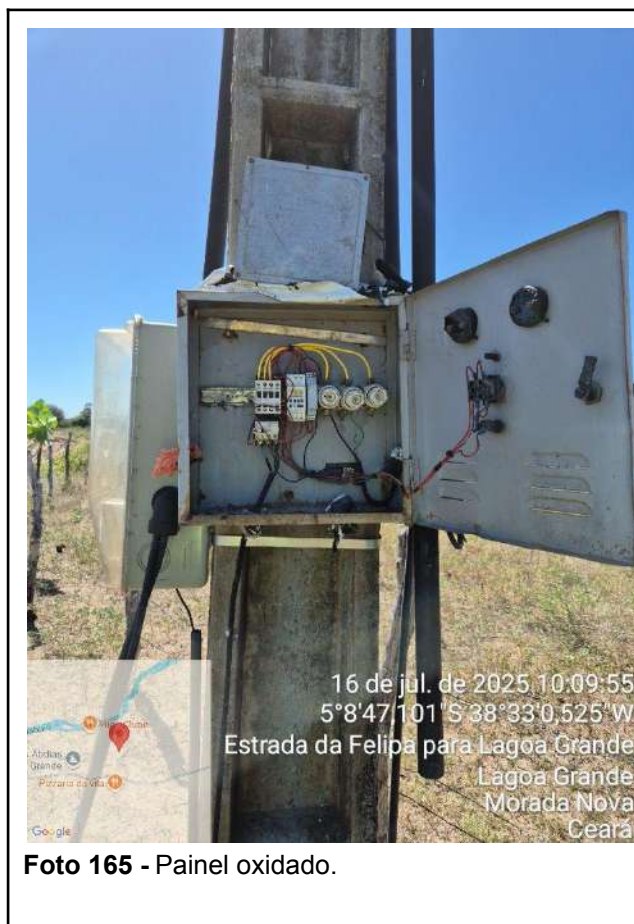
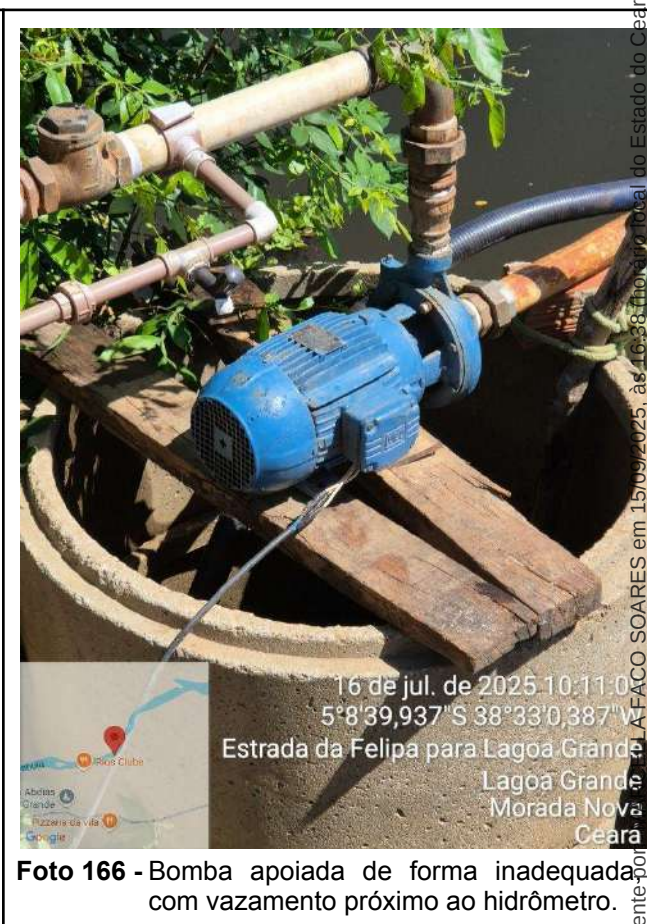
- Painel oxidado (**Foto 165**);
- Bomba apoiada de forma inadequada, com vazamento próximo ao hidrômetro (**Foto 166**);
- Vazamento no reservatório (**Foto 167**);
- Parede sem acabamento, tubulação antiga com parte oxidada (**Foto 168**);
- Filtro e tubulações oxidadas (**Foto 169**);
- Reservatório com tampa aberta e pintura desgastada (**Foto 170**);
- Escada oxidada e presença de lodo na parte externa (**Foto 171**);
- RAP com tampa deslocada, filtro oxidado (**Foto 172**);
- Escada oxidada, fiação emaranhada na escada (**Foto 173**).

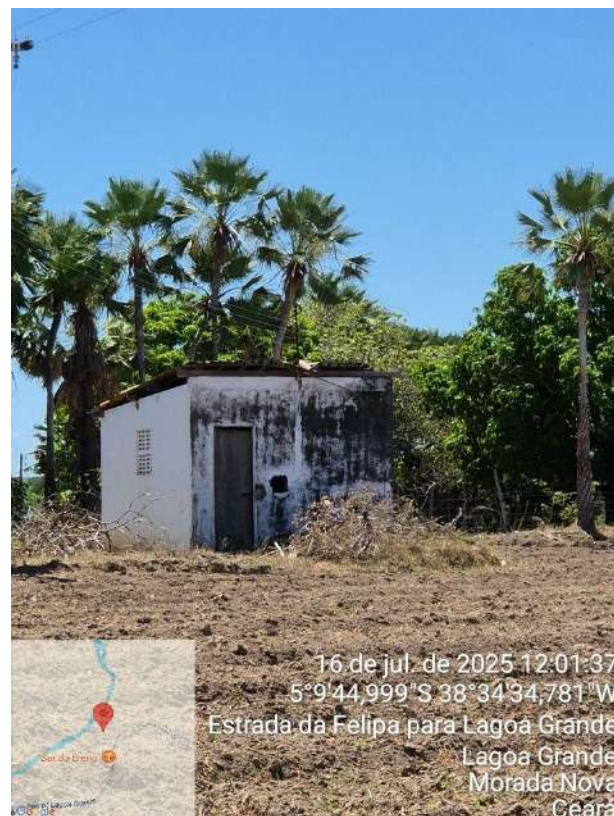
- Acesso dificultado pela vegetação (**Foto 174**);
- Pintura desgastada, telhado quebrado (**Fotos 175 e 176**);
- Reservatório sem tampa, escada sem guarda corpo e oxidada (**Foto 177**);
- Armadura exposta em diversos locais do reservatório (**Foto 178**).

**Foto 175** - Pintura desgastada.

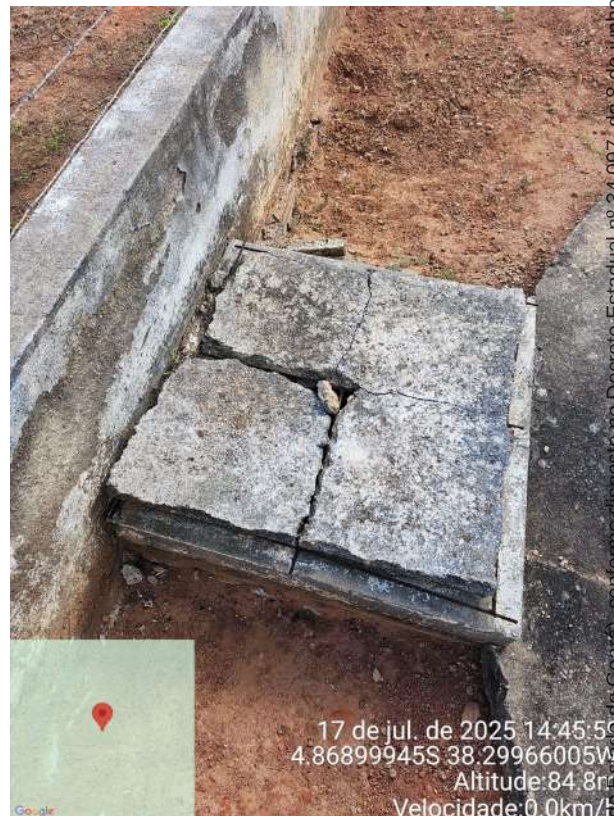
- REL com tampa deslocada e escada e guarda corpo oxidados (**Foto 194**);
- Rachaduras na parte interna do REL (**Foto 195**);
- Tampa quebrada (**Foto 196**);
- Tubulação oxidada, RAP desgastado (**Foto 197**);
- Parede e base das bombas quebradas (**Foto 198**).

**Foto 196** - Tampa quebrada.

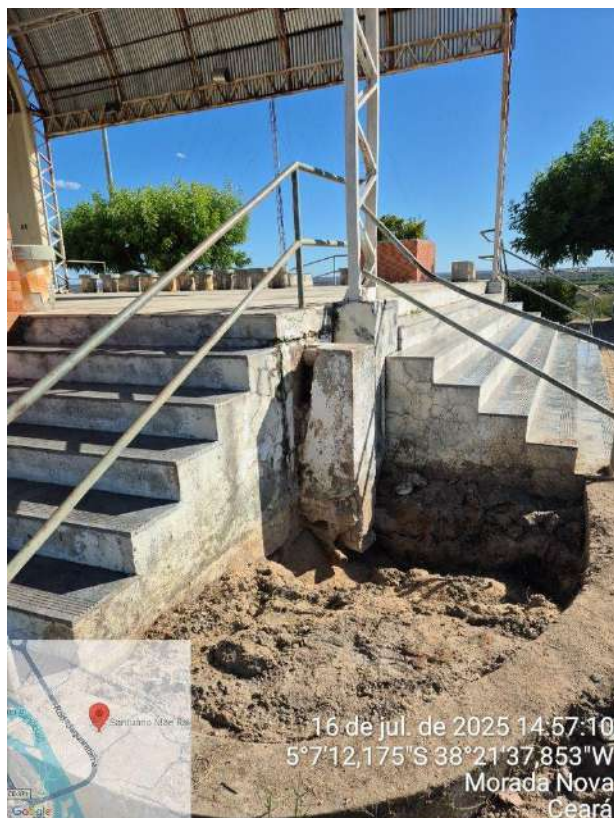
- Reservatório em local de difícil acesso para manutenção (**Foto 202**);
- Tampa oxidada, risco de contaminação (**Foto 203**);
- Tubulação oxidada, com lixo ao redor (**Foto 204**);
- Estrutura comprometida (**Foto 205**);
- Pintura desgastada (**Foto 206**).

**Foto 205** - Estrutura comprometida.

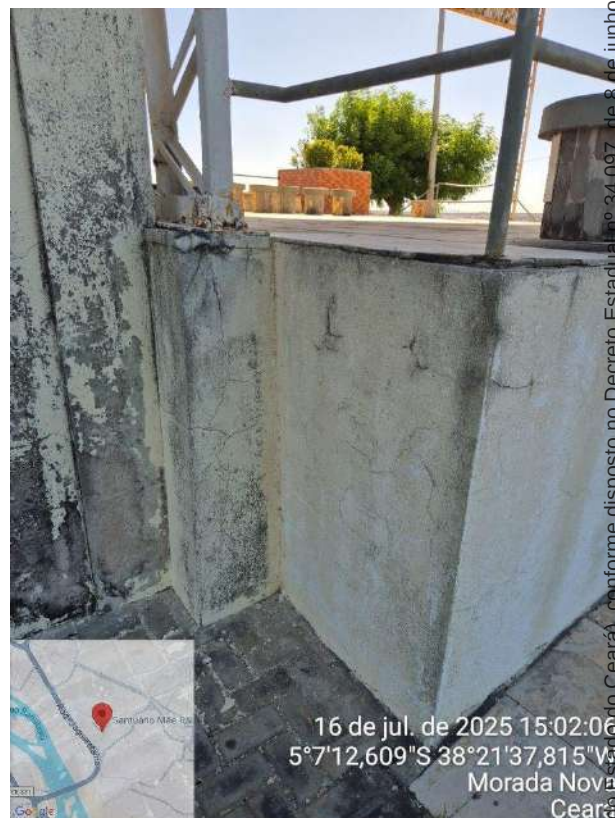
**Foto 206** - Pintura desgastada.

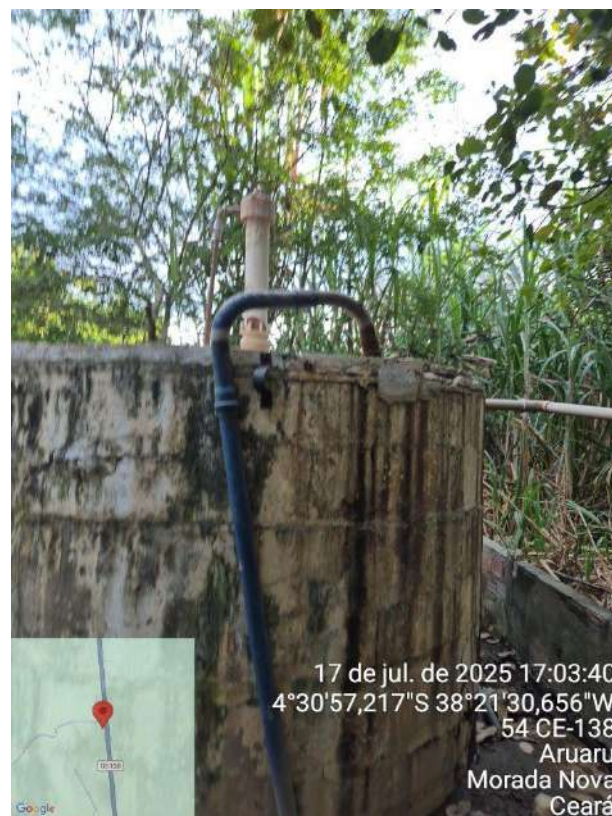
**Foto 211** - Tubulação oxidada.

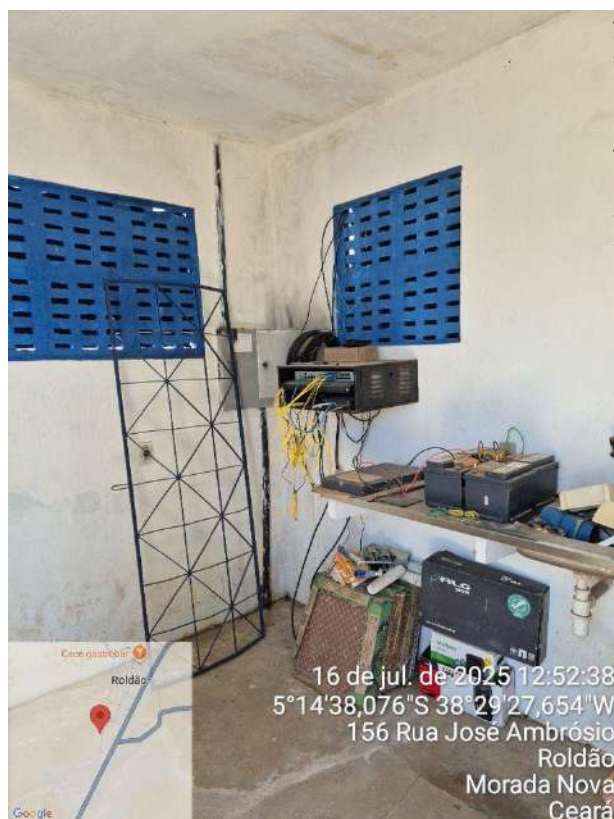
**Foto 222 - Fios emaranhados.**

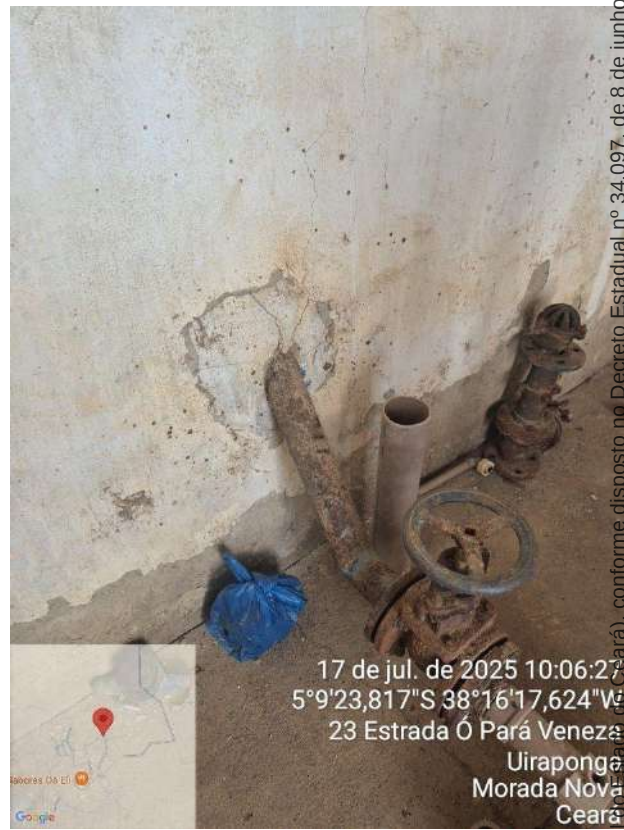
**Foto 235 - Tubulação oxidada.**

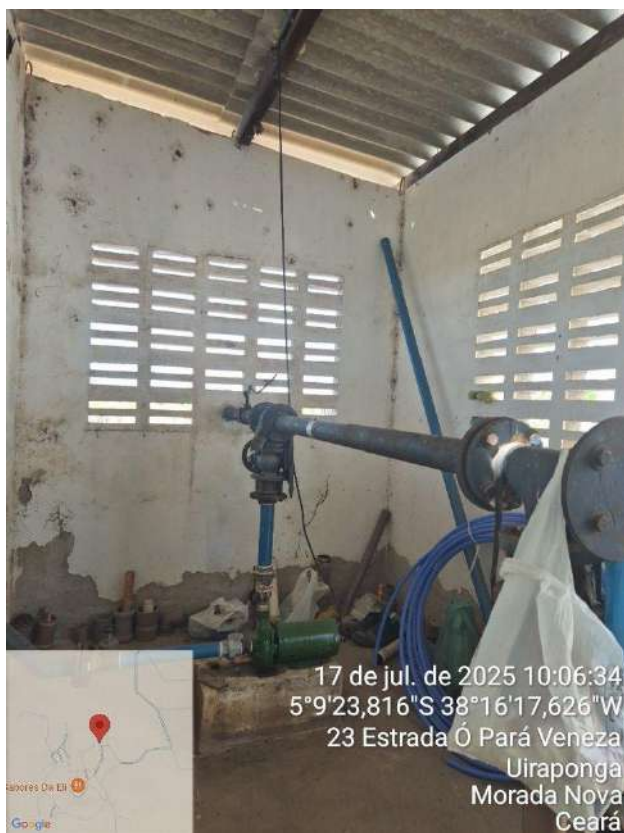
**Foto 236 - Parede desgastada.**

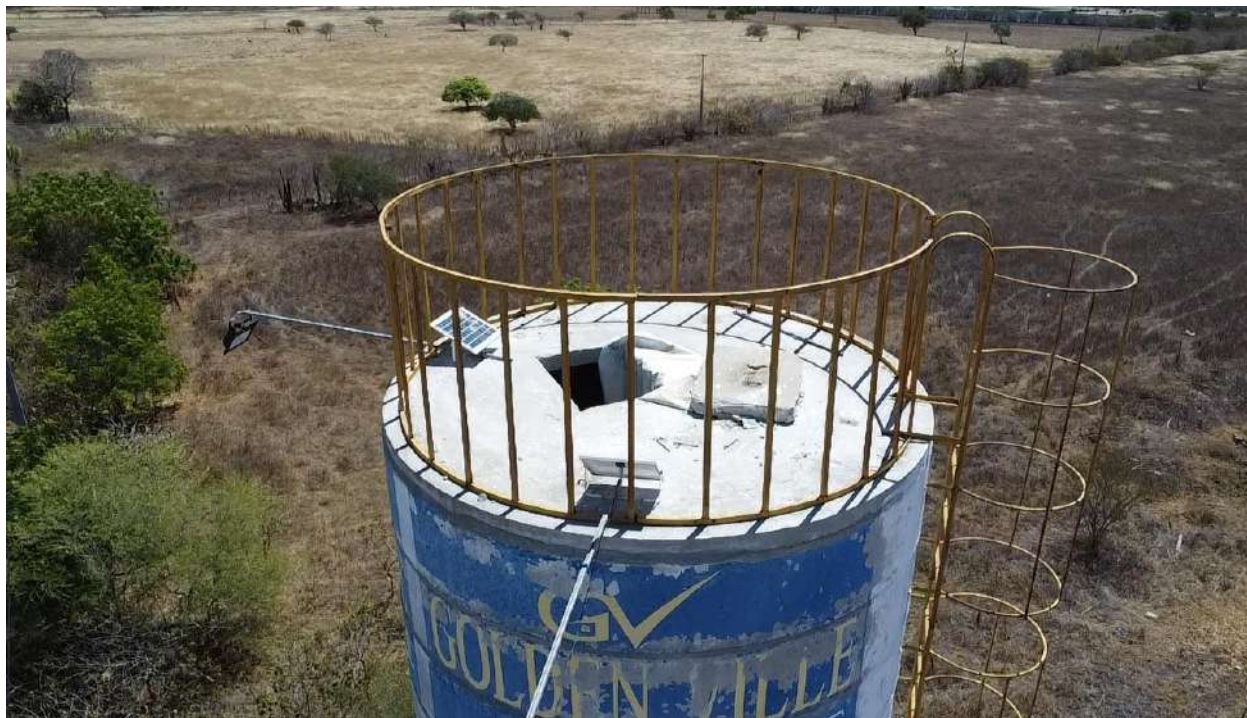
Foto 248 - REL sem tampa.
