**RELATÓRIO DE DIAGNÓSTICO  
SIMPLIFICADO  
RDS/CSB/0008/2025  
(NUP: 13012.005460/2025-01)**

**Assunto:** Diagnóstico do Sistema de  
Abastecimento de Água de Amontada

**COORDENADORIA DE SANEAMENTO BÁSICO**

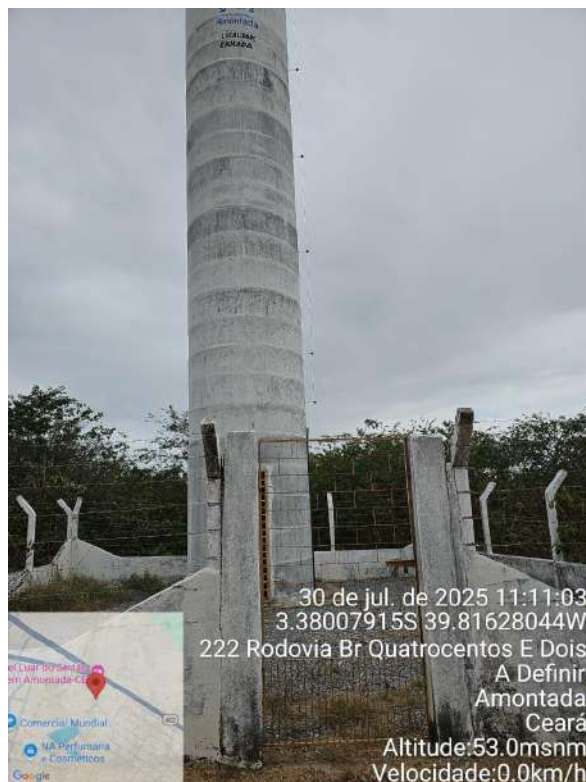
**Foto 39** - REL de Enxada.

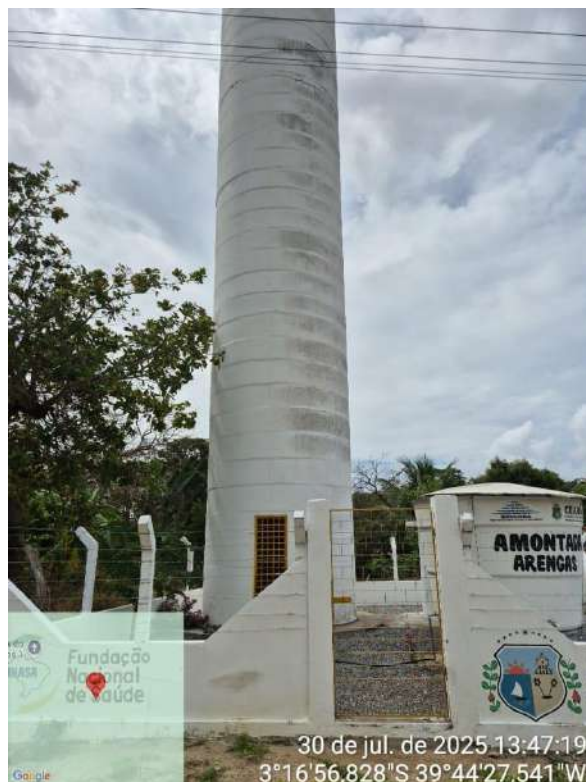
**Foto 46 - REL/Poço de Arengas.**

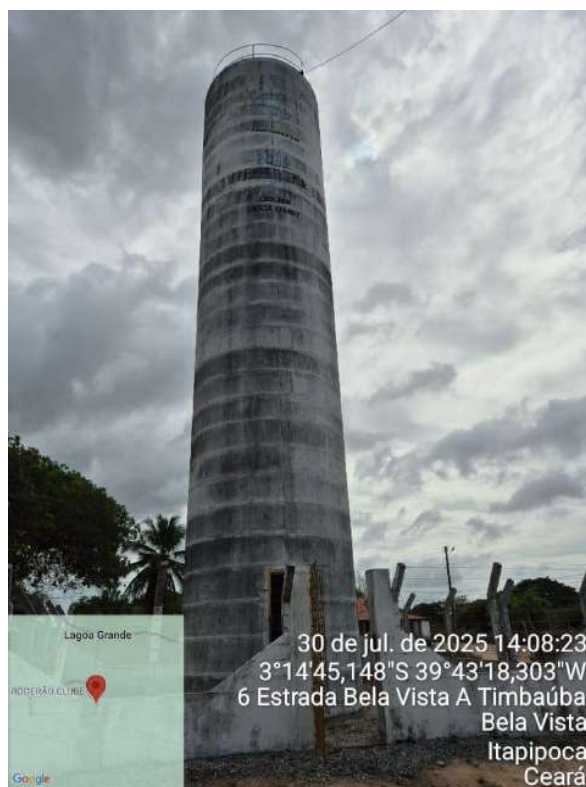
**Foto 52** - REL de Lagoa Grande 2.

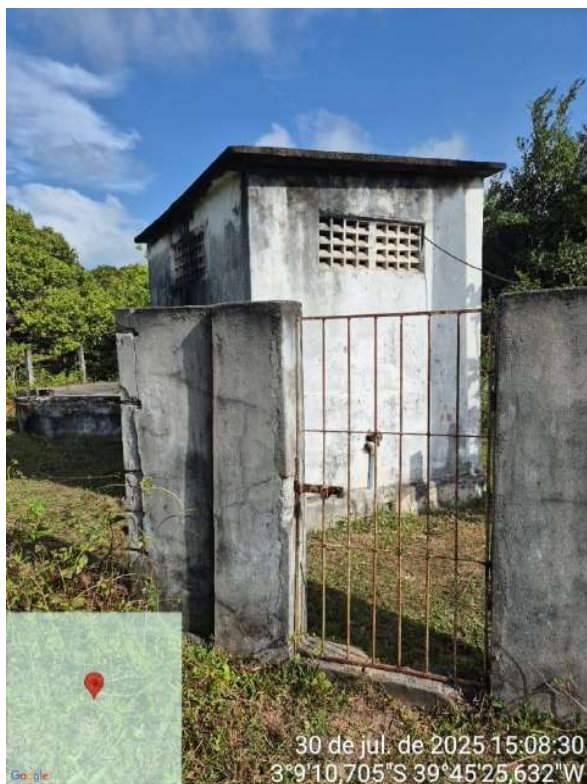
**Foto 53** - Poço 1 - Garças.

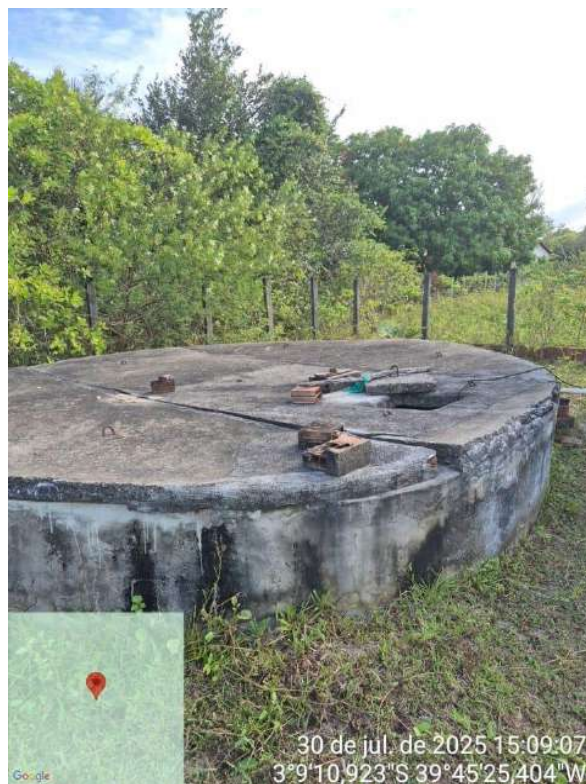
**Foto 54** - Poço 1 - Garças.

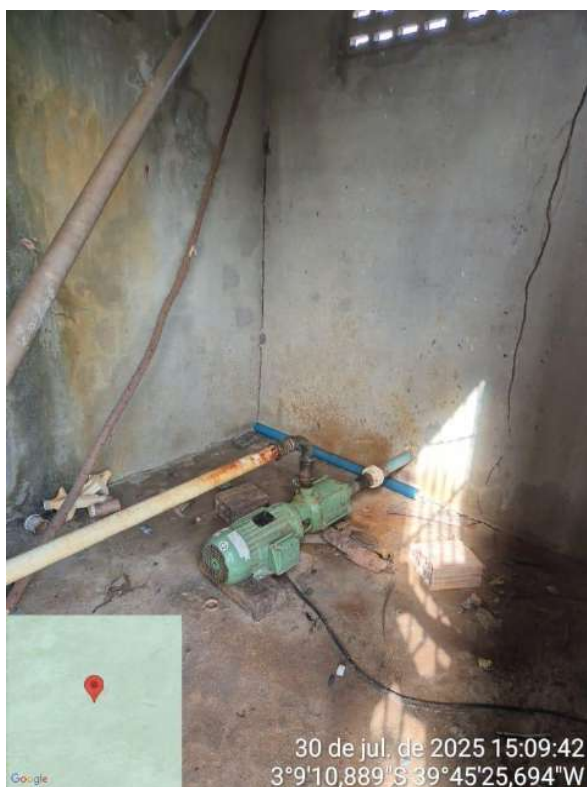
**Foto 55** - Poço 1 - Garças.

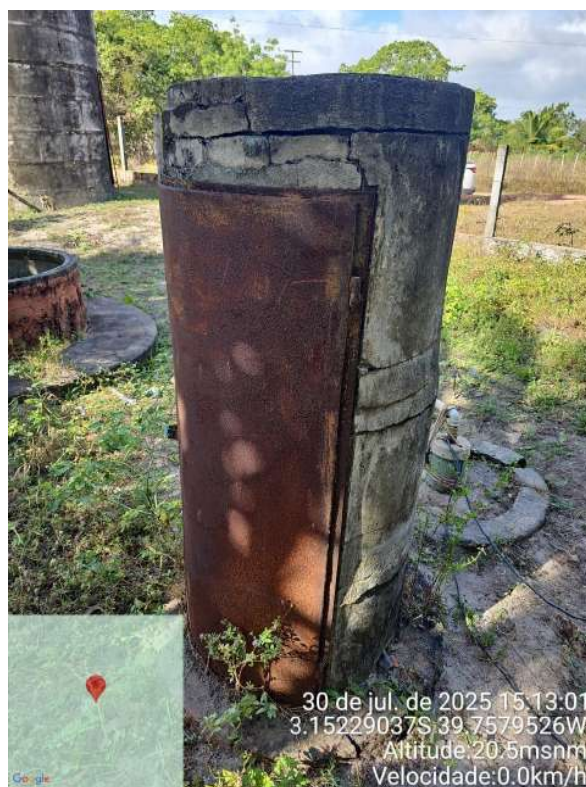
**Foto 56** - Poço 2 - Garças 2.

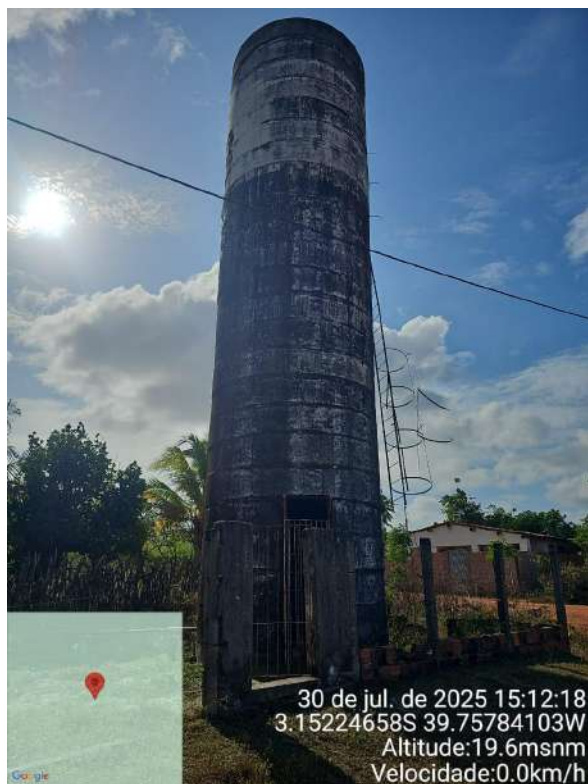
**Foto 57 - REL de Garças 2.**

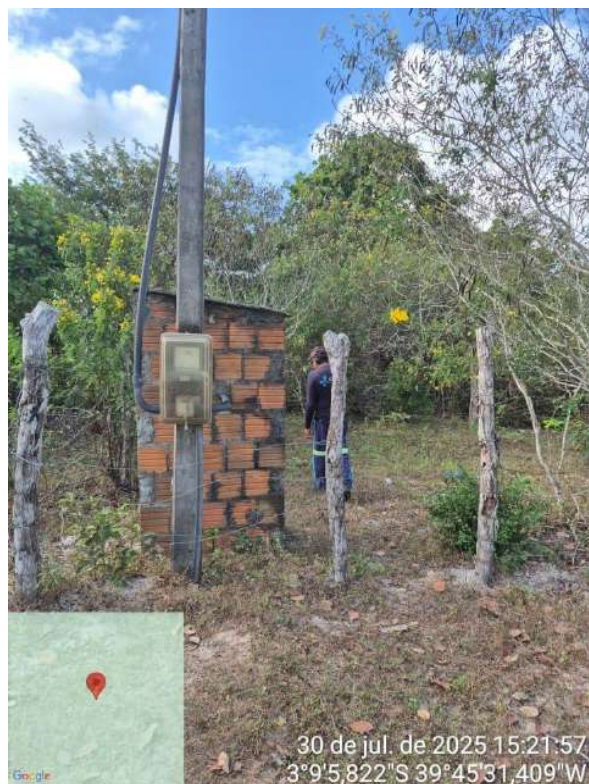
**Foto 58 - Poço 3 - Garças 3.**

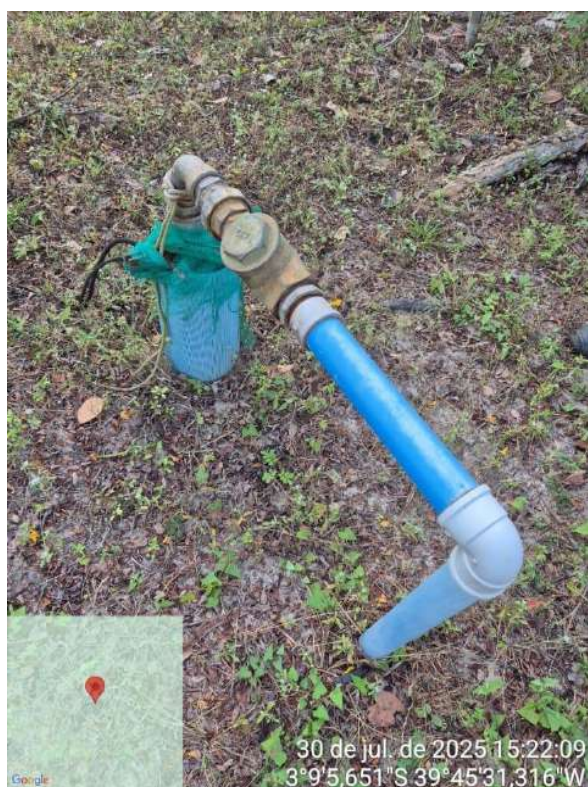
**Foto 59 - Poço 3 - Garças 3.**

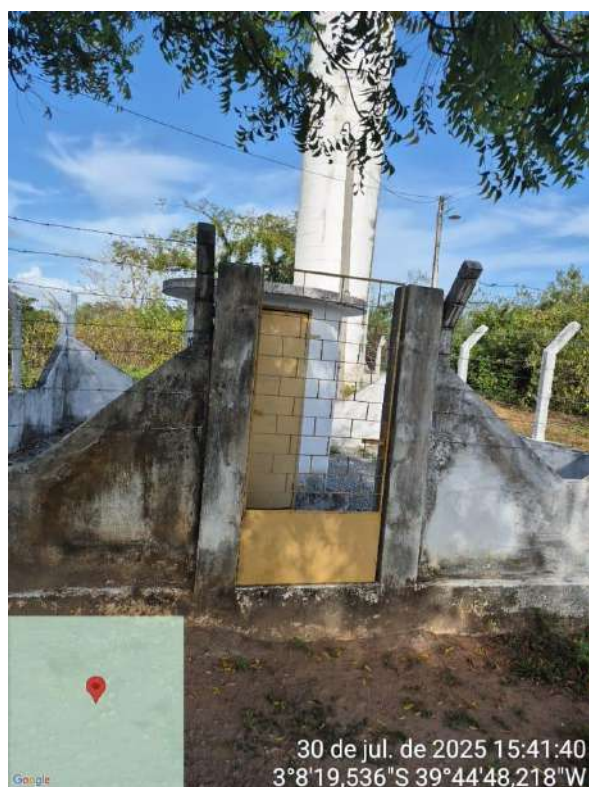
**Foto 60 - Poço de Cabatan.**

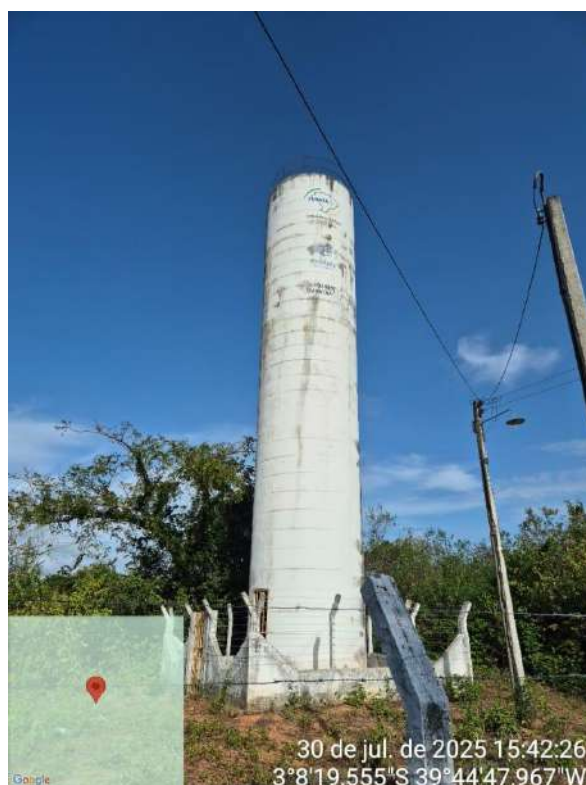
**Foto 64** - REL de Cabatan.

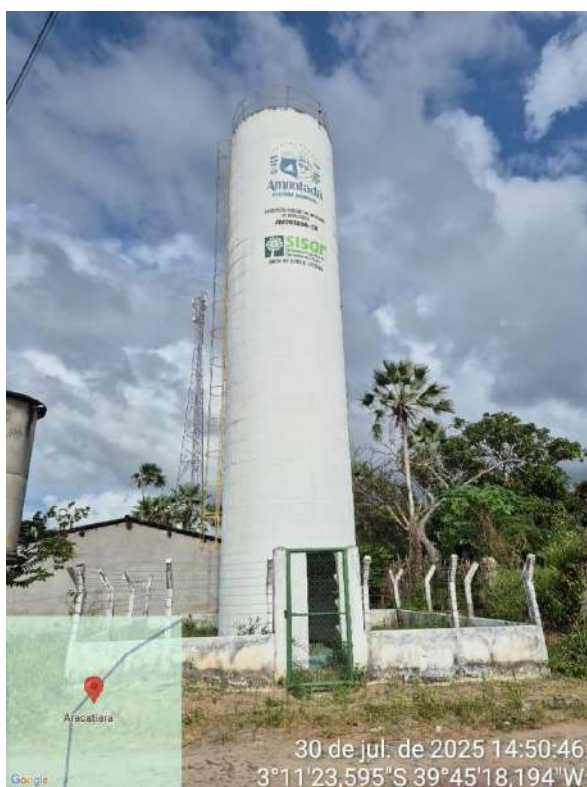
**Foto 67 - REL de Aracatiara (SISAR).**

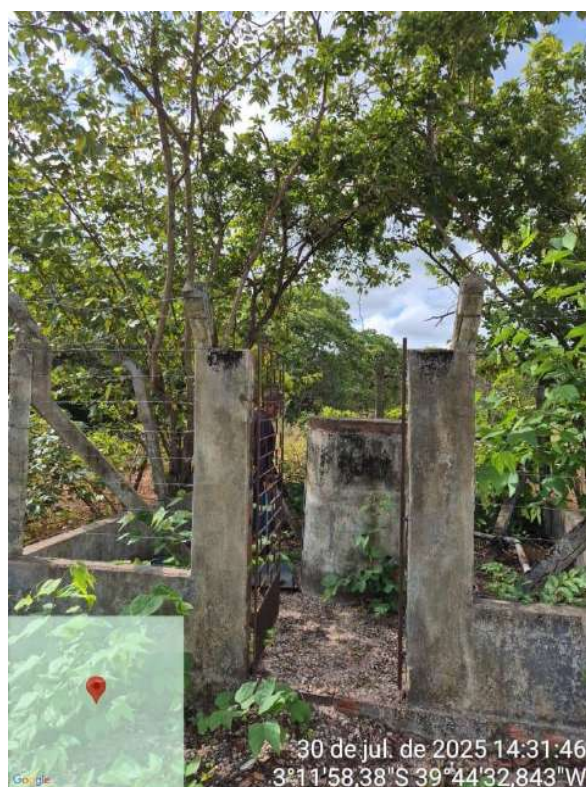
**Foto 68 - Poço de Vila Nova.**

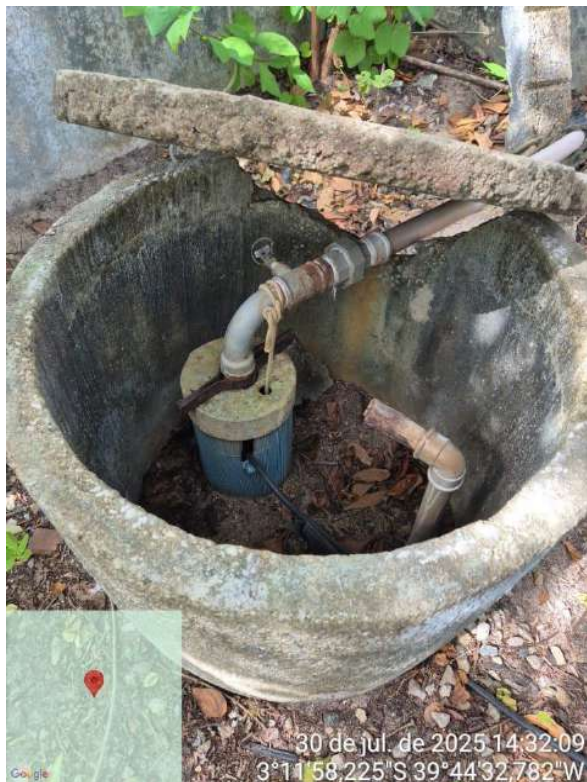
**Foto 69** - Poço de Vila Nova.

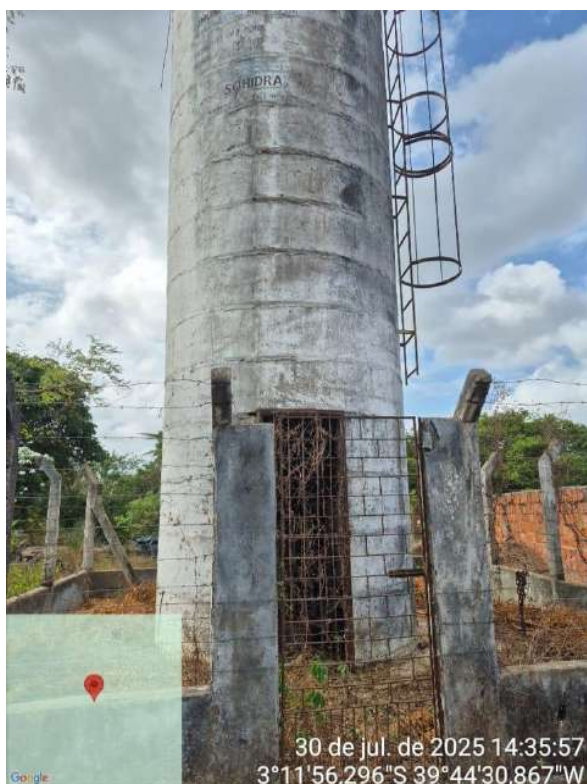
**Foto 71** - REL de Vila Nova (by pass).

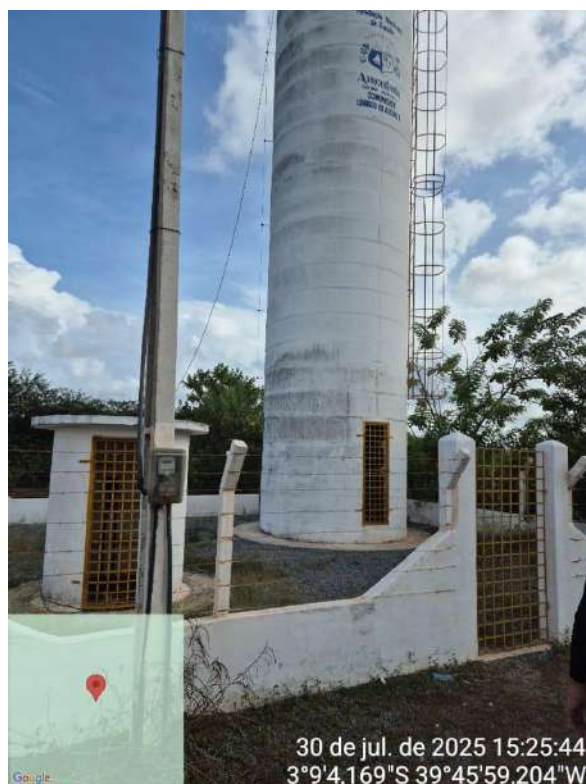
**Foto 72** - Poço/REL do Córrego do Augusto.

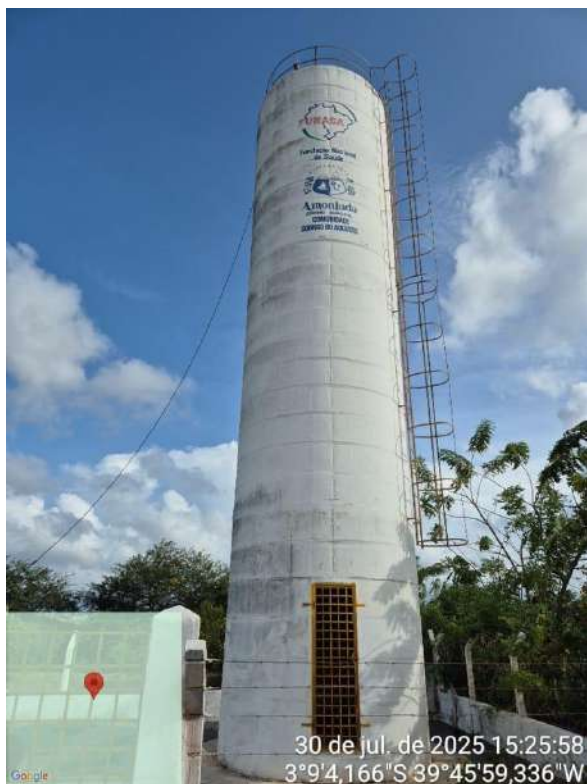
**Foto 73** - REL do Córrego do Augusto.

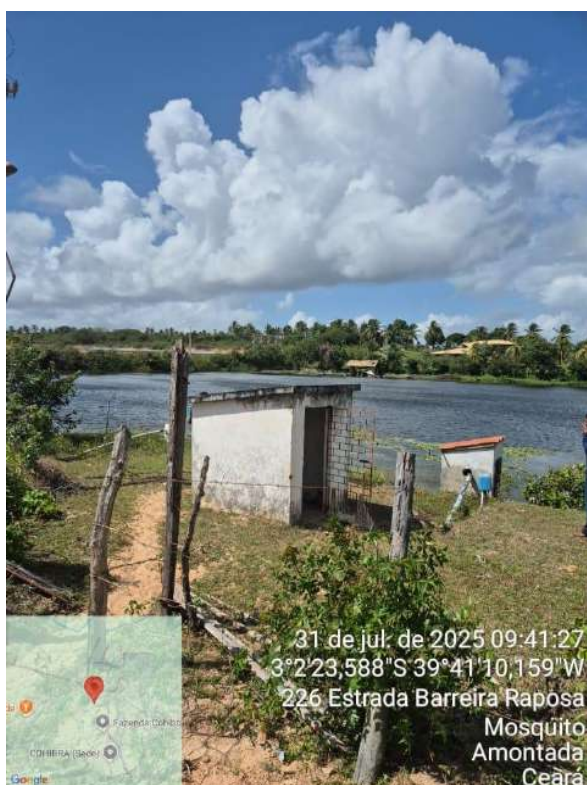
**Foto 75** - Captação do Mosquito.

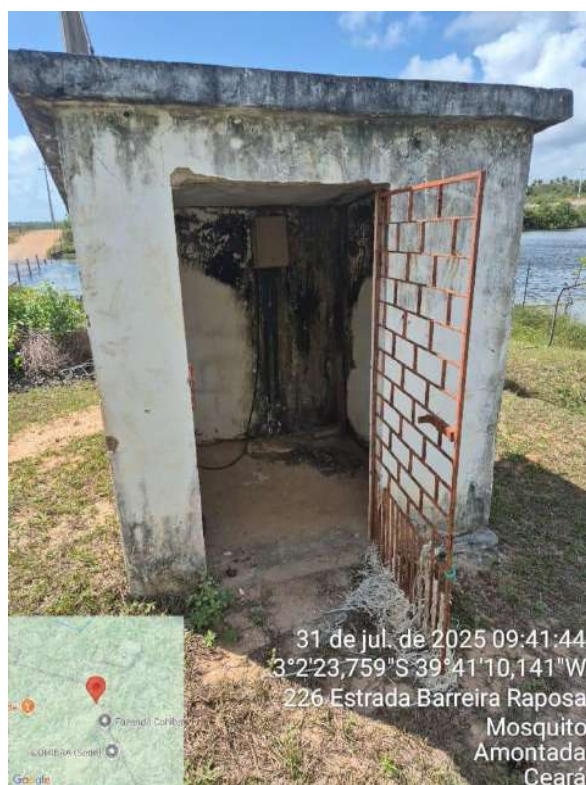
**Foto 76** - Captação do Mosquito (Casa de Comando).

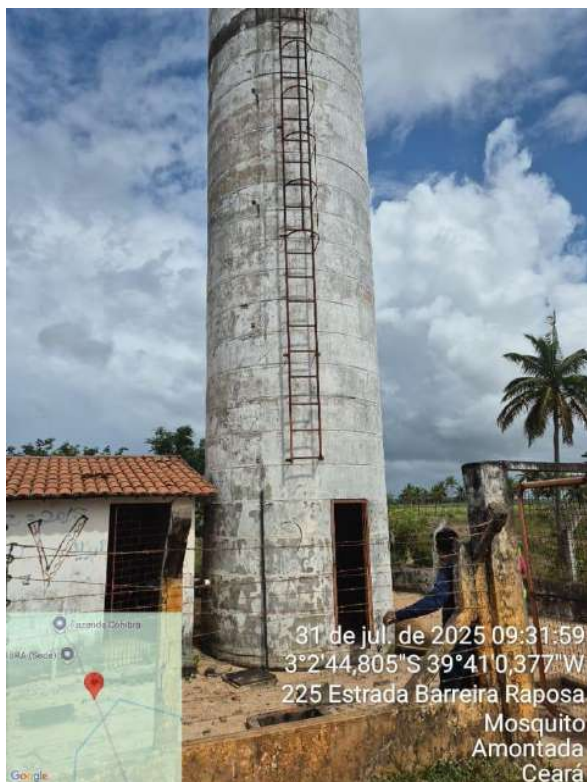
**Foto 77** - REL do Mosquito.

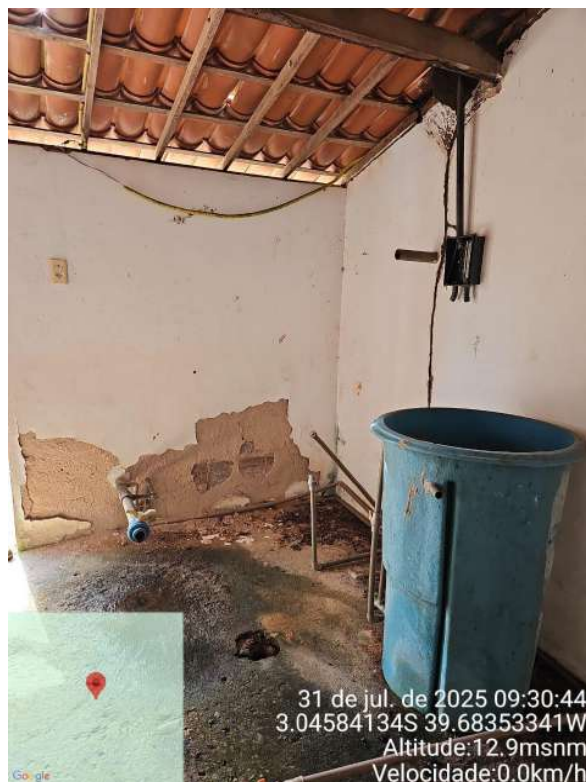
**Foto 78** - REL do Mosquito/Cloração (desativada).

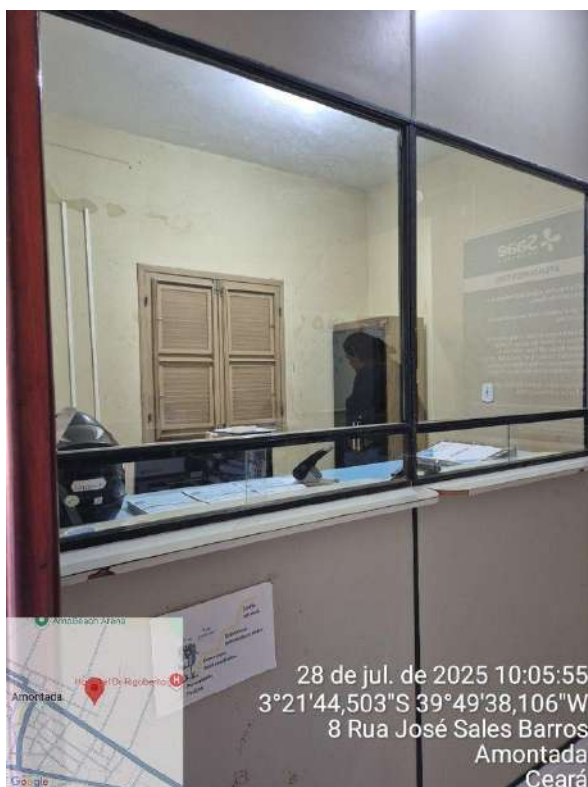
Sobre a infraestrutura do SAAE, verificou-se durante a visita de campo que o contato da Ouvidoria da ARCE no núcleo do SAAE, com telefone, whatsapp e e-mail, não estão localizados na parede para visualização da população. O SAAE possui um guichê de atendimento e pagamento em Caixa (**Fotos 97 e 98**).

**Foto 97** - Guichê para atendimento do SAAE.

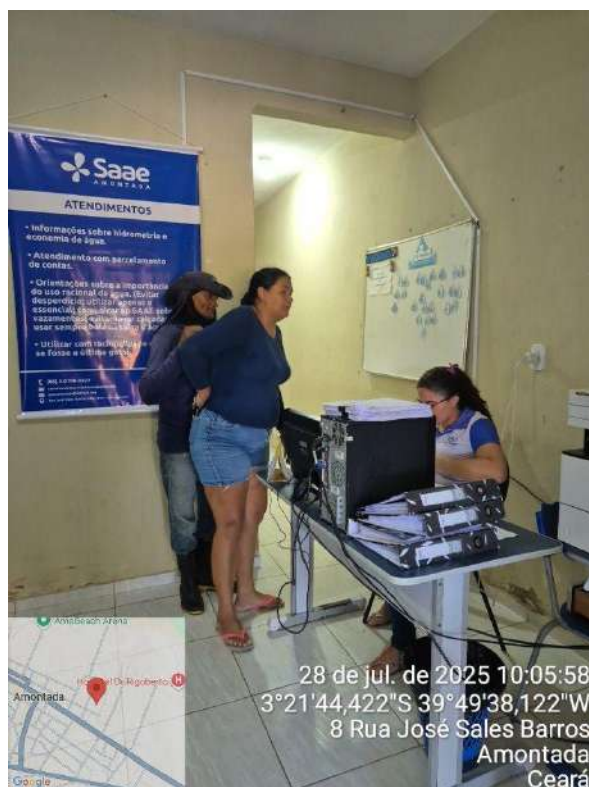
**Foto 98** - Guichê para atendimento do SAAE.

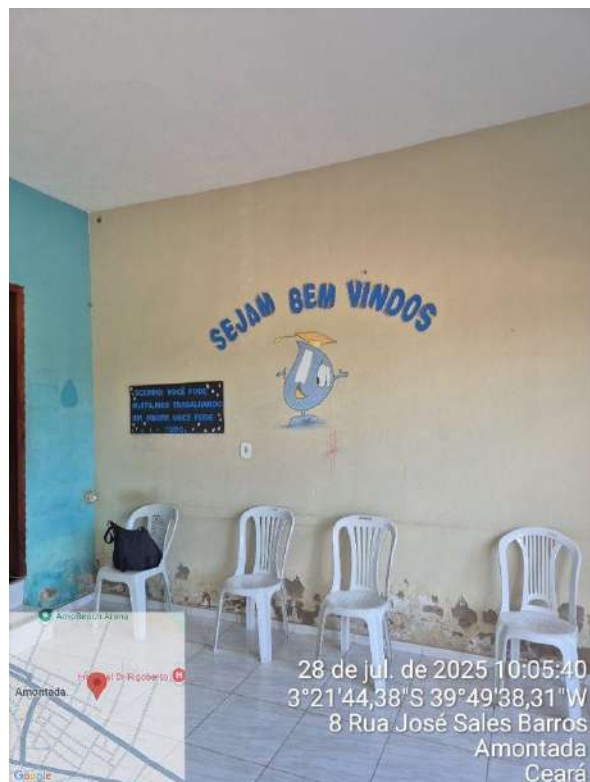
- Pintura das paredes desgastadas (**Fotos 101 a 104**);
- Armazenamento inadequado de materiais (**Fotos 105 a 110**).

**Foto 101 - Pintura desgastada.**

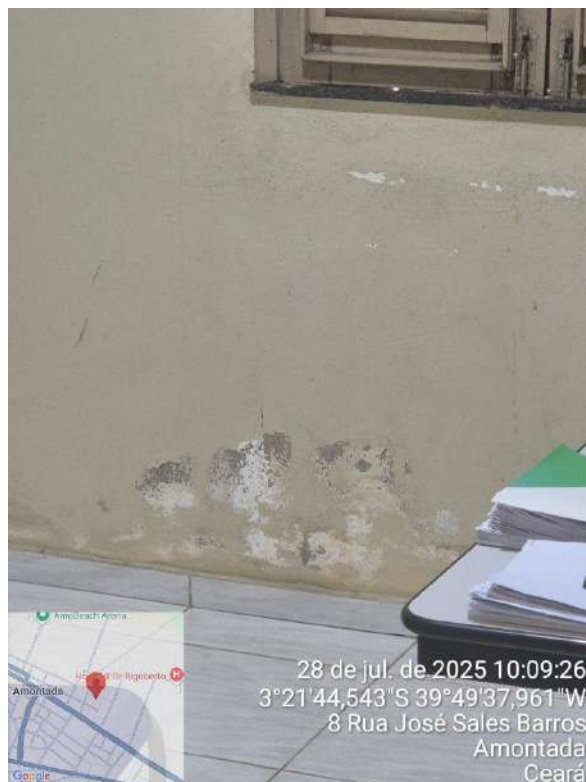
**Foto 102 - Pintura desgastada.**

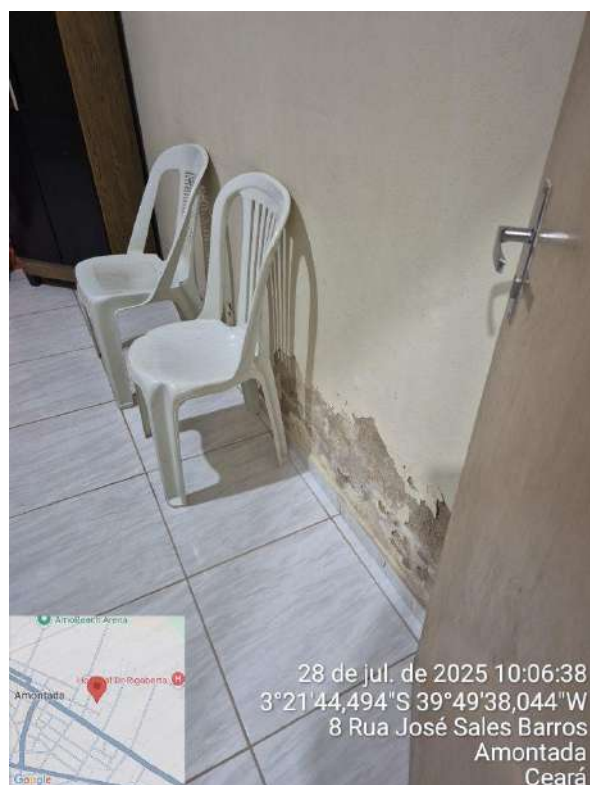
**Foto 103 - Pintura desgastada.**

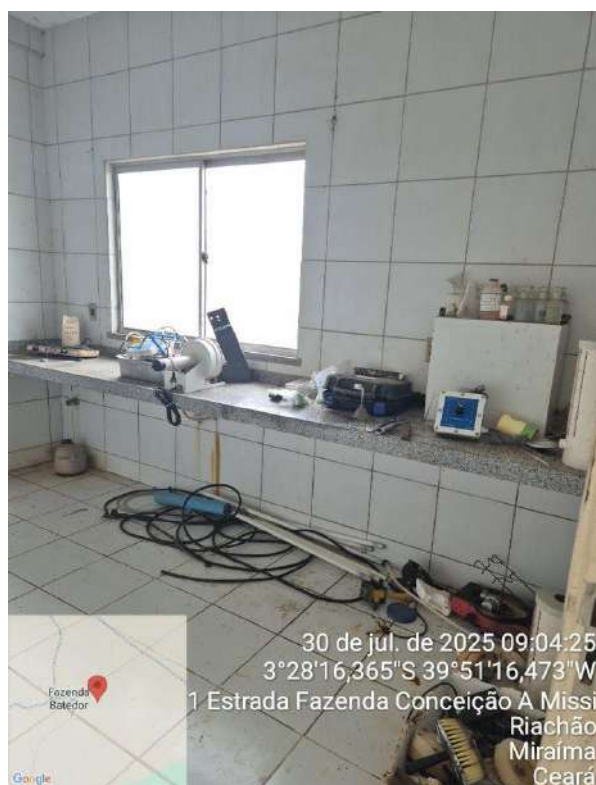
- Sala de químicos: ausência de iluminação (**Fotos 118 e 119**);
- Laboratório: armazenamento de materiais de maneira inadequada (**Foto 120**);
- Banheiro em péssimo estado de conservação (**Foto 121**);

**Foto 120** - Armazenamento inadequado.

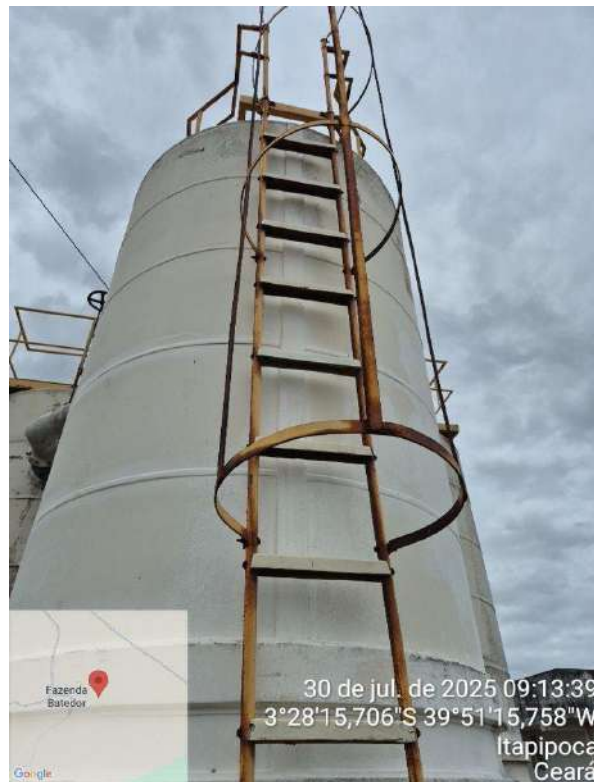
- Filtros: escada oxidada e pintura desgastada (**Foto 123 e 124**);
- Casa de bomba: presença de vazamento (**Foto 125**).

**Foto 123** - Escada oxidada.

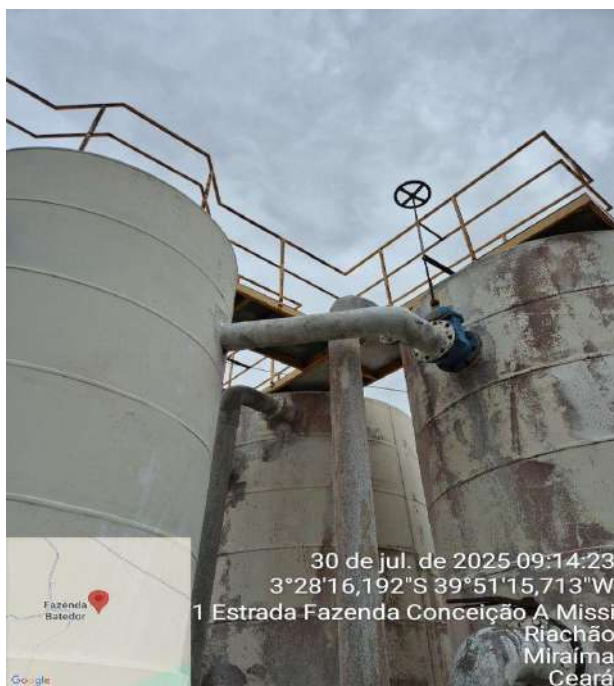
**Foto 124** - Pintura desgastada.

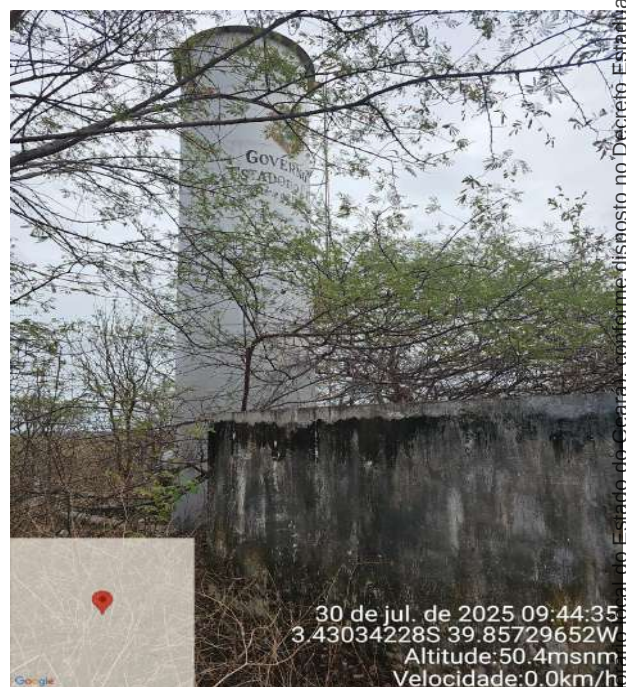
- Excesso de vegetação, dificultando o acesso (**Foto 126 e 129**);
- RAP com tampa deslocada e pintura deteriorada (**Foto 127 e 130**);
- Presença de oxidação nos equipamentos (**Fotos 128 e 131**).

**Foto 127** - Pintura desgastada.

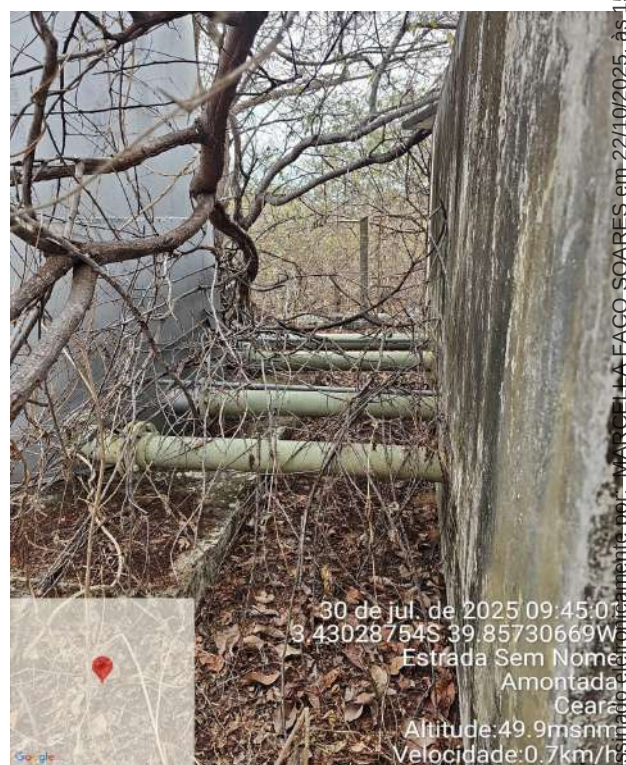
**Foto 129** - Excesso de vegetação.

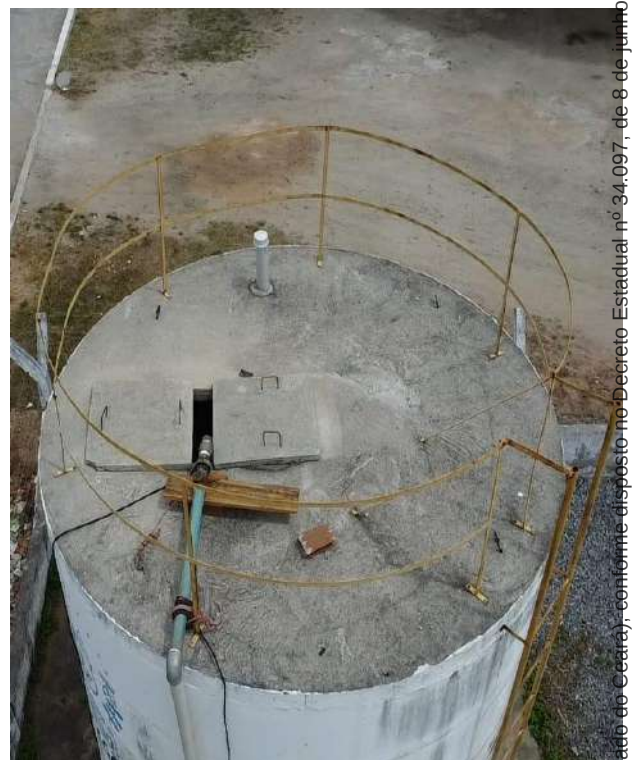
- Pintura desgastada e cerca com defeito (**Foto 141**);
- Tampas deslocadas (**Foto 142**).

**Foto 142** - Tampas deslocadas.

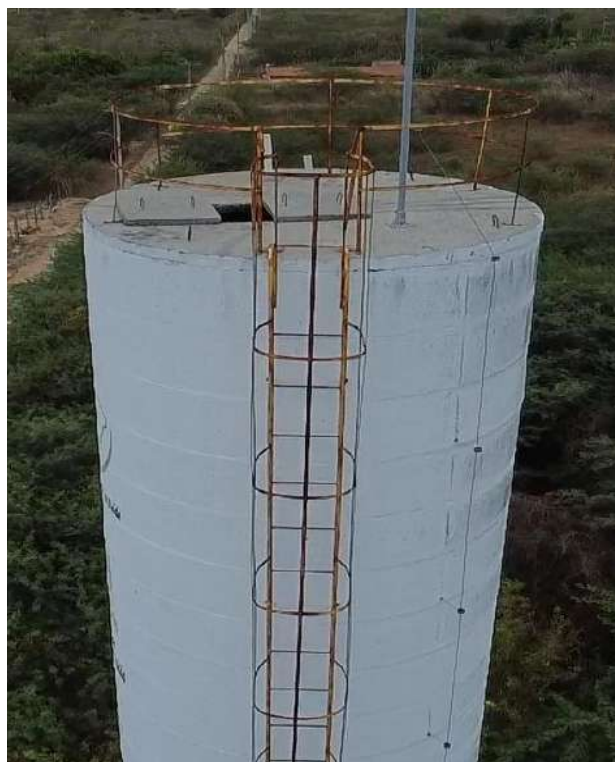
- Escada e guarda-corpo oxidados. (**Foto 143**);
- Tampas deslocadas (**Foto 144**).

**Foto 143** - Escada/guarda-corpo oxidados.

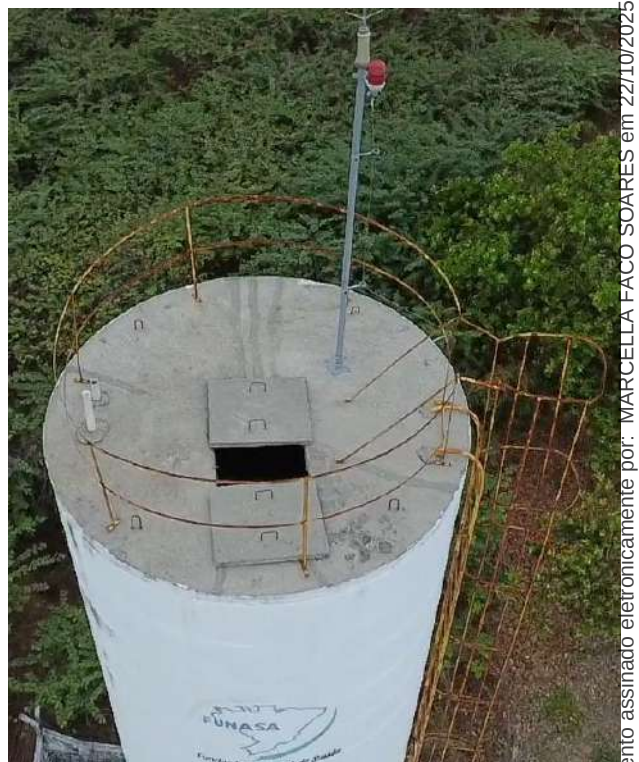
**Foto 144** - Tampas deslocadas.

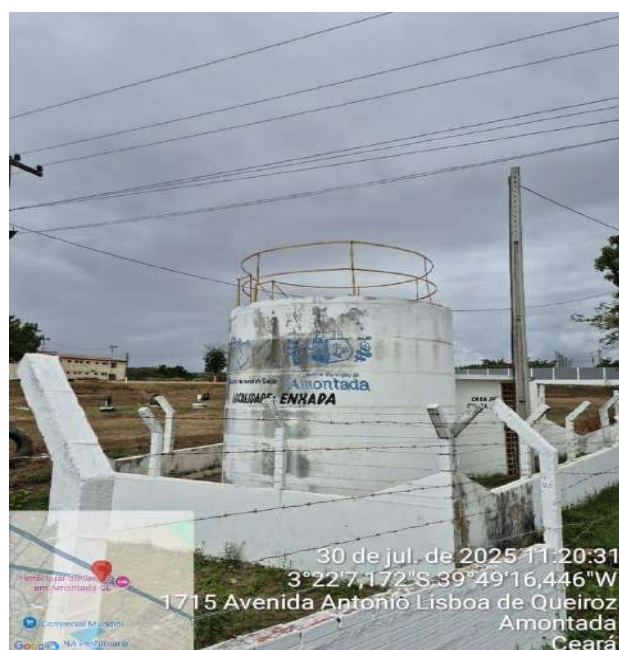
- Pintura desgastada (**Foto 145**);
- Tampas deslocadas (**Foto 146**).

**Foto 145** - Pintura desgastada.

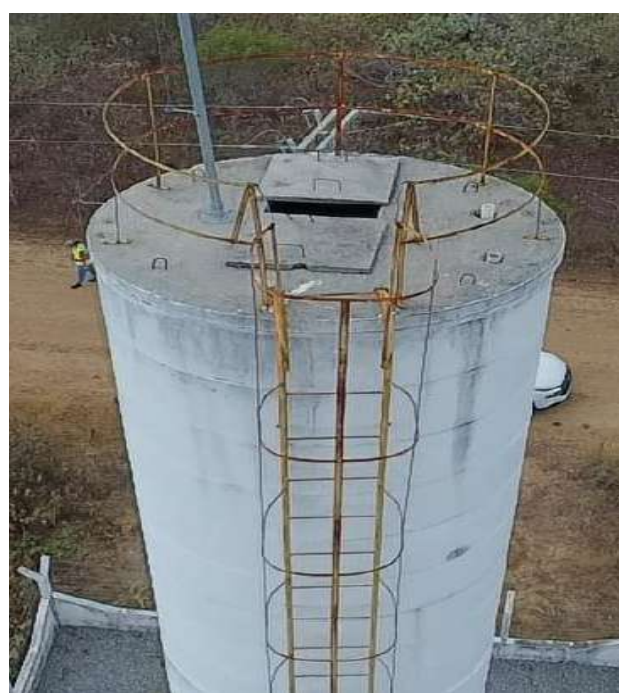
- Escada e guarda-corpo oxidados (**Foto 147**);
- Tampas deslocadas (**Foto 148**).

**Foto 147** - Escada/guarda-corpo oxidados.

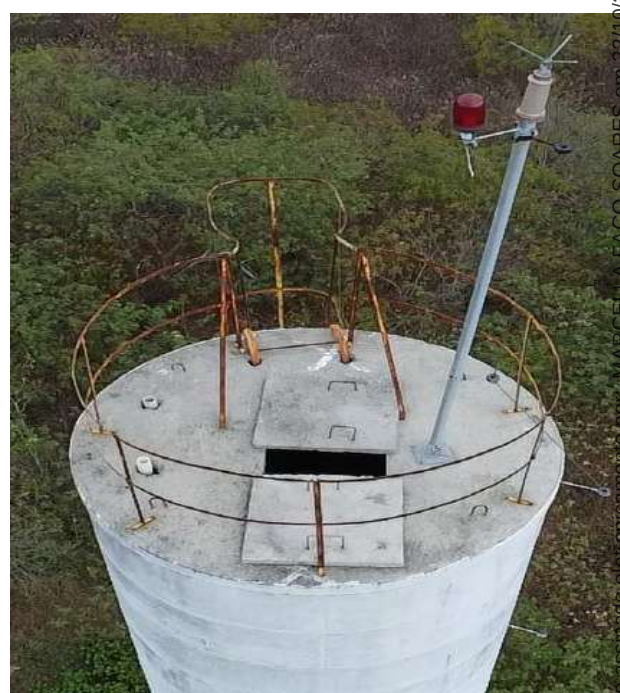
**Foto 148** - Tampas deslocadas.

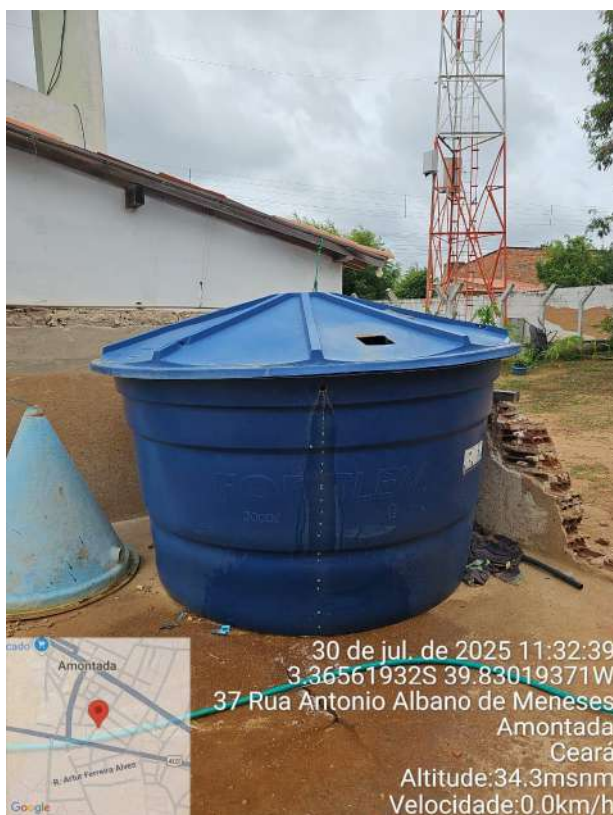
- Parede externa necessitando de manutenção (**Foto 149**);
- Armazenamento inadequado de materiais (**Fotos 150 e 153**);
- Quadro de comando inadequado, de madeira (**Foto 151**);
- Reservatório da cloração transbordando (**Foto 152**);
- Pintura desgastada (**Foto 154**);
- Escadas inadequadas, sem guarda-corpo (**Fotos 155 a 157**);
- Armadura exposta (**Fotos 158 e 159**);
- Ausência de tampas e fiação inadequada (**Foto 160**).

**Foto 152** - Reservatório de mistura transbordando.

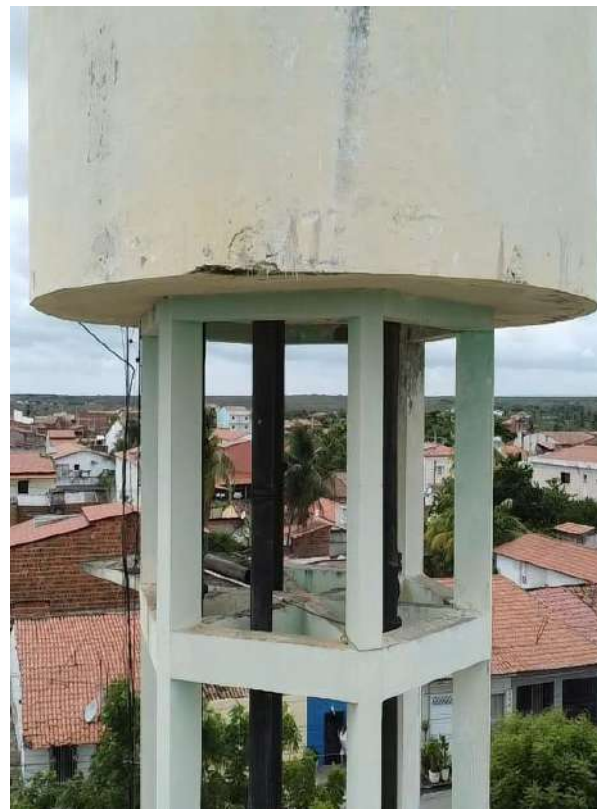
**Foto 159** - Armadura exposta.

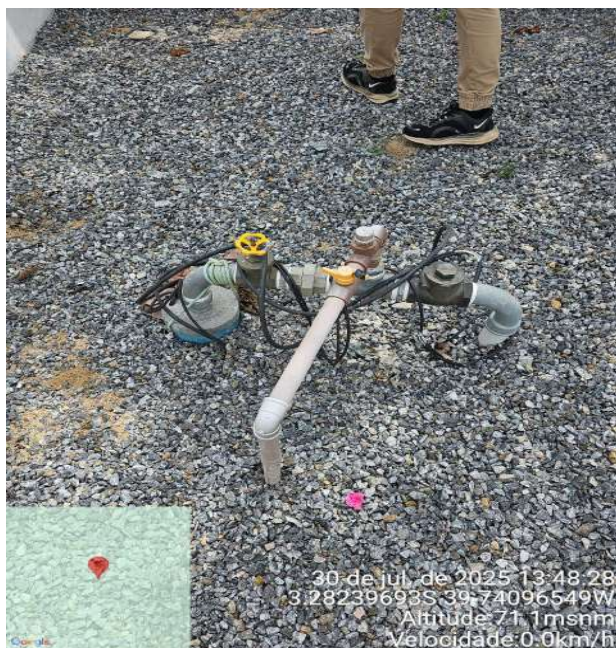
- Fiação inadequada (**Foto 161**);
- Tampas deslocadas (**Foto 162**).

**Foto 161** - Fiação inadequada.

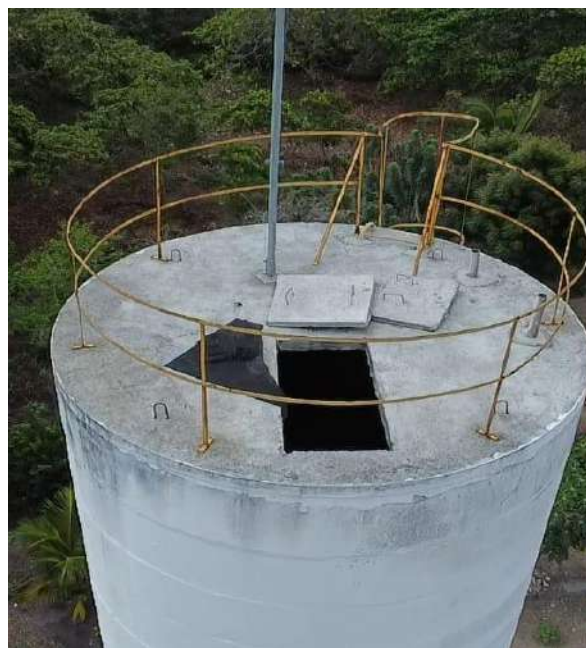
**Foto 162** - Tampas deslocadas.

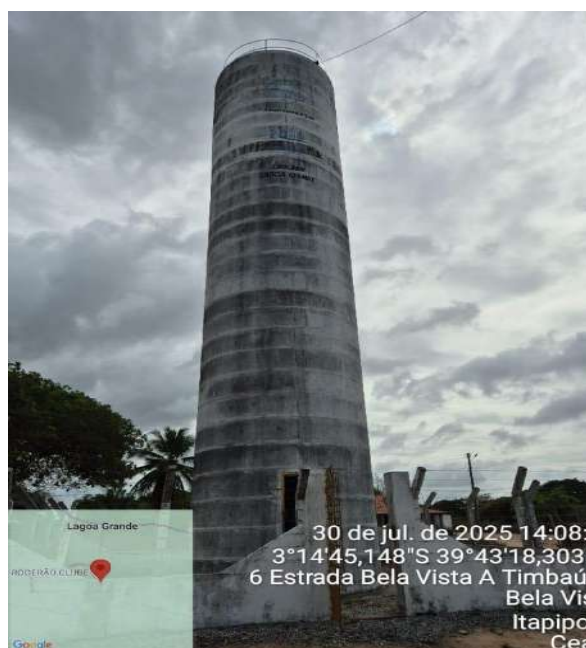
- Ausência de identificação (**Foto 163**);
- Pintura desgastada (**Foto 164**);
- Presença de vazamento (**Fotos 165 e 166**);
- Escada sem fixação adequada (**Foto 167**);
- Escada e guarda-corpo oxidados (**Foto 168**).

**Foto 164** - Pintura desgastada.

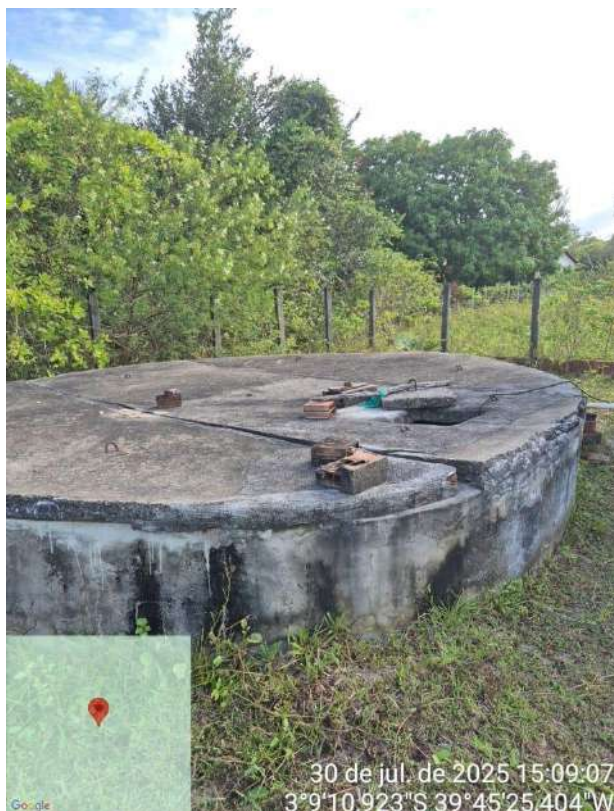
➤ Tampa rachada (Fotos 175 e 176).

**Foto 175** - Tampa rachada.

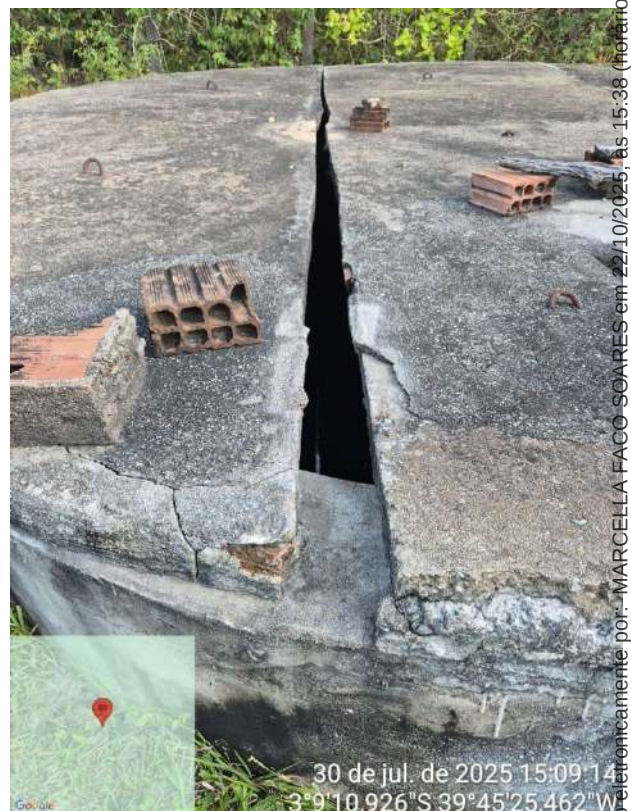
**Foto 176** - Tampa rachada.

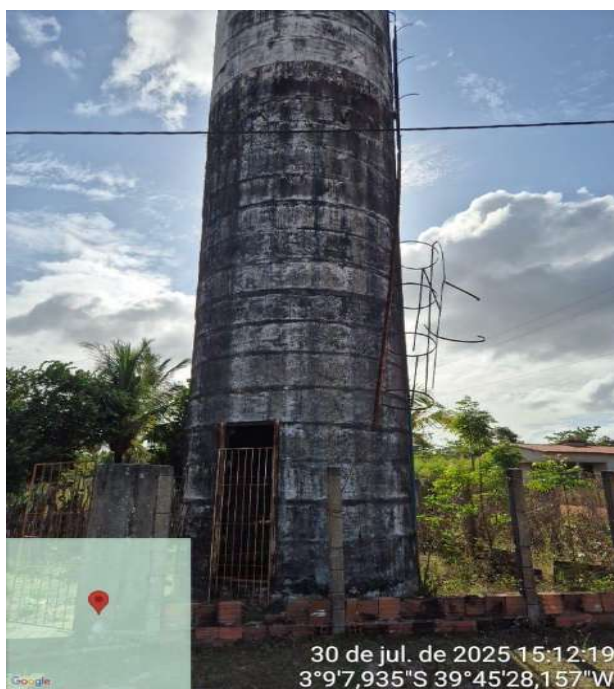
**Foto 185** - Escada danificada.

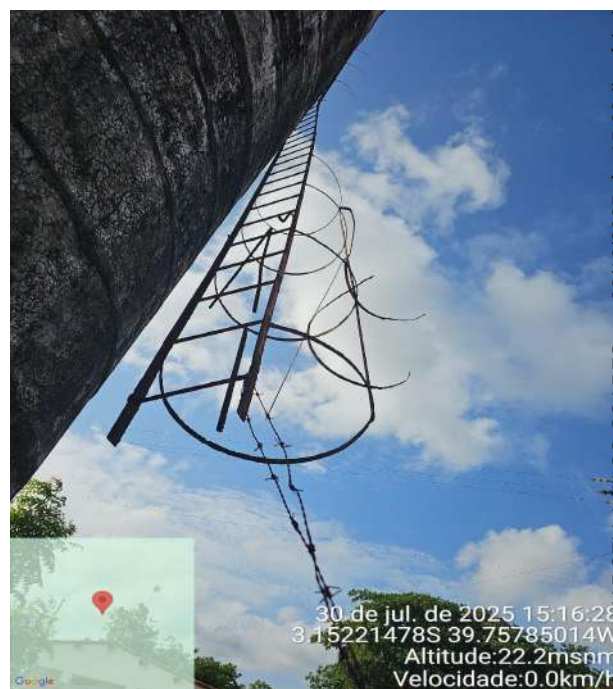
**Foto 186** - Escada danificada.

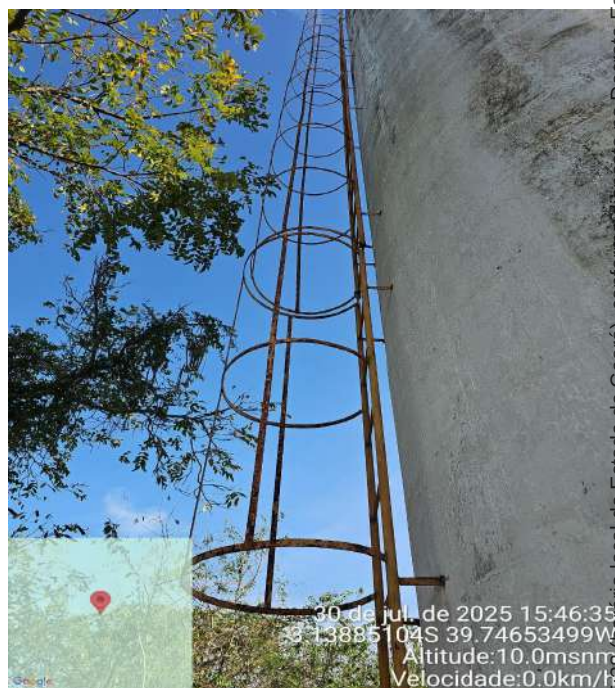
- Portão oxidado (**Foto 191**);
- Escada oxidada (**Foto 192**);
- Presença de vazamento (**Fotos 193 a 195**);
- Tampa deslocada (**Foto 196**).

**Foto 192** - Escada oxidada.
