**RELATÓRIO DE DIAGNÓSTICO  
SIMPLIFICADO  
RDS/CSB/0008/2025  
(NUP: 13012.005460/2025-01)**

**Assunto:** Diagnóstico do Sistema de  
Abastecimento de Água de Amontada

**COORDENADORIA DE SANEAMENTO BÁSICO**

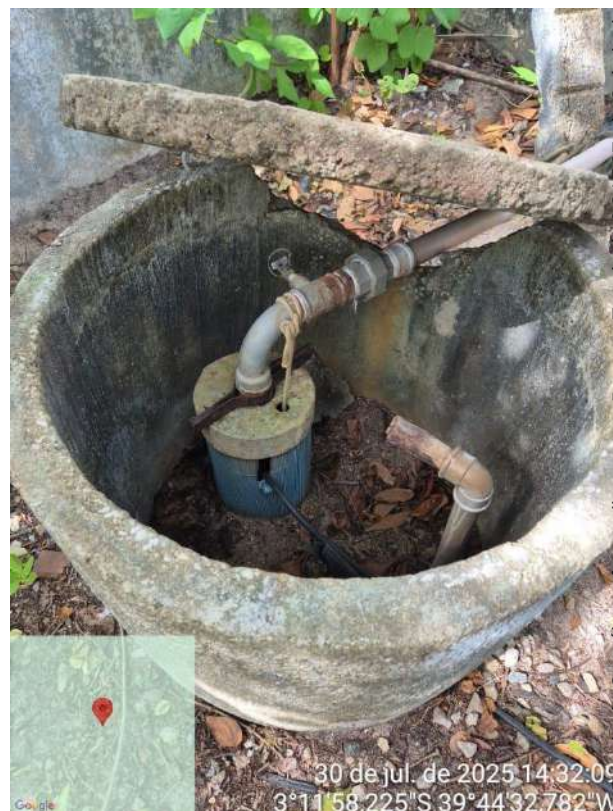
- Sem identificação e pintura deteriorada (**Foto 197**);
- Cerca com defeito, armadura exposta (**Fotos 198 e 199**);
- Tampa do poço quebrada (**Foto 200**);
- Porta da casa de comando quebrada (**Fotos 201 e 202**).

**Foto 200** - Tampa quebrada.

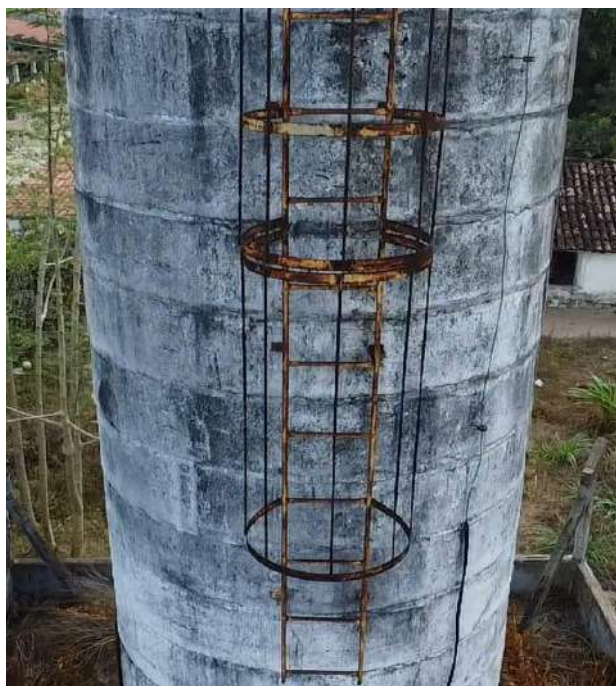
- Sem identificação e pintura deteriorada (**Foto 203**);
- Portão oxidado (**Foto 204**);
- Escada e guarda-corpo oxidados (**Fotos 205 e 206**);
- Torre metálica inclinada, oferecendo risco de acidente (**Foto 207**).

**Foto 205** - Escada oxidada.

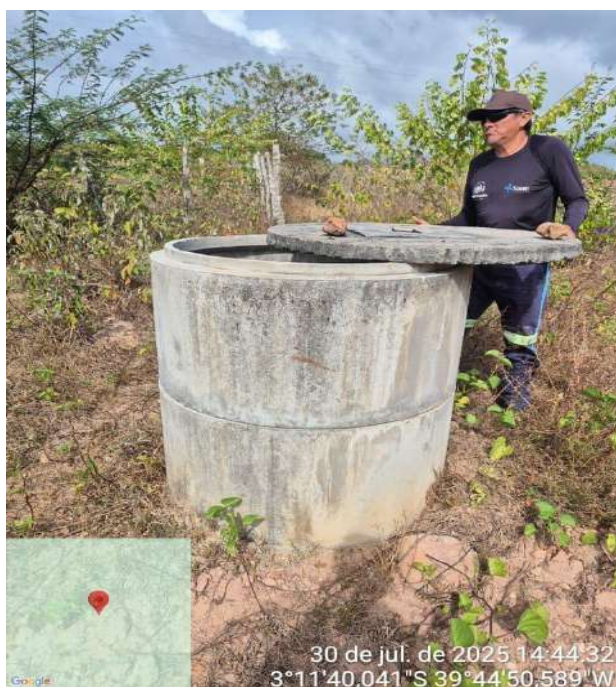
- Sem identificação (**Foto 208**);
- Fiação inadequada (**Foto 209**).

**Foto 208** - Sem identificação.

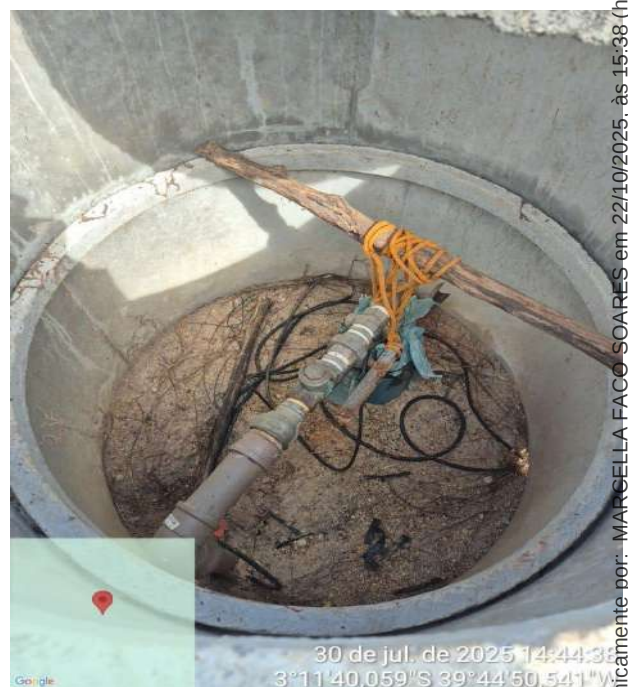
**Foto 209** - Fiação inadequada.

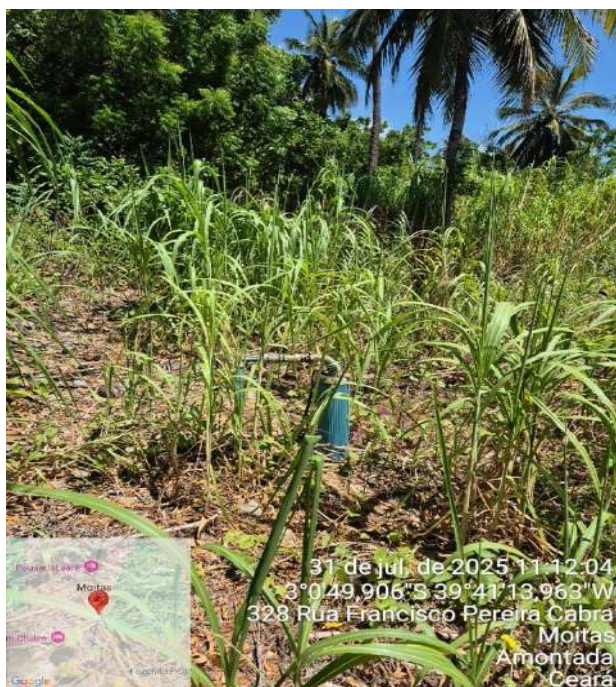
- Sem identificação e cerca de proteção e isolamento (**Foto 223**).

**Foto 223** - Sem identificação e cerca de proteção e isolamento.

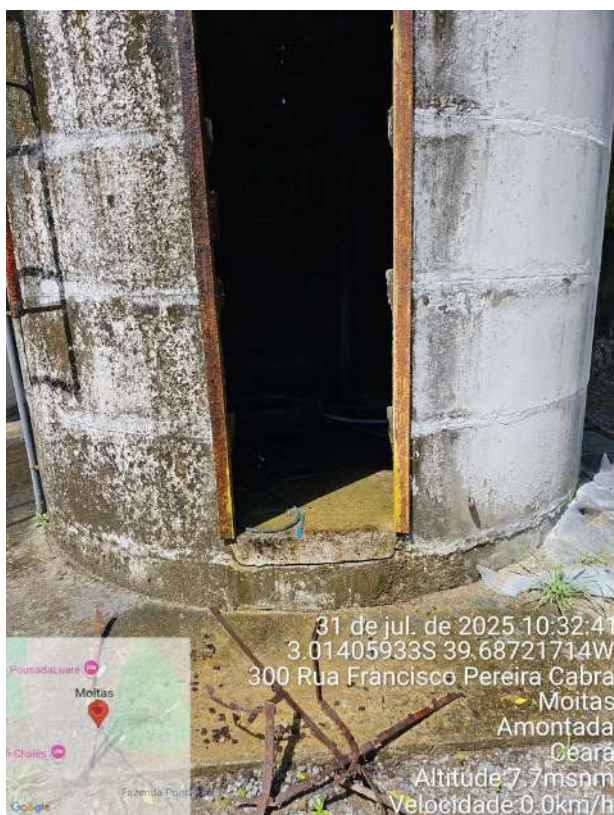
- Sem identificação e pintura deteriorada (**Fotos 234 a 236**);
- Reservatório com rachaduras (**Fotos 237 a 240**);
- Tampa do reservatório deslocada, escadas e guarda-corpos oxidados e danificados (**Fotos 241, 242, 245, 246 e 249**);
- Sem portão e com restos da escada (**Foto 243**);
- Presença de vazamento (**Foto 244**);
- Reservatórios com tampas deslocadas (**Fotos 247 e 248**).

**Foto 243** - Sem portão e com restos da escada.

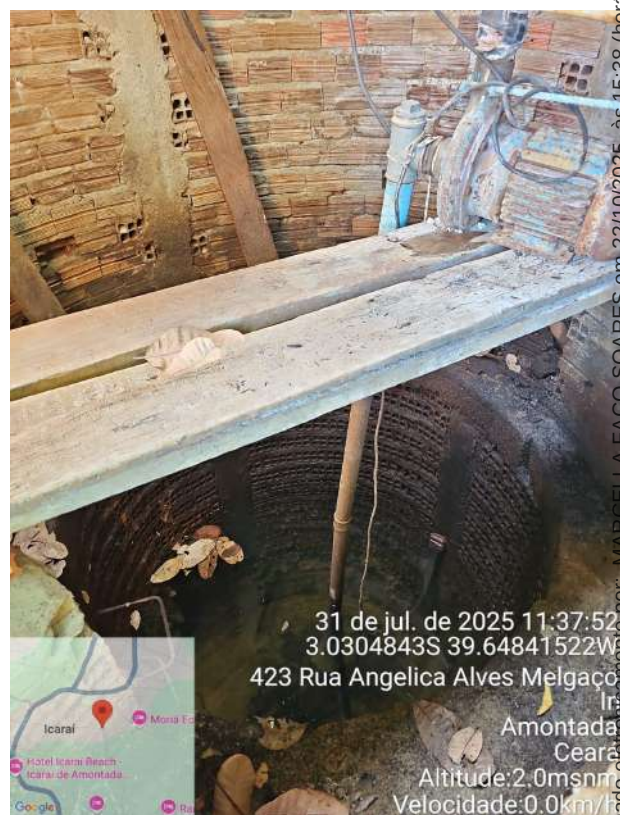
- Sem identificação e pintura deteriorada (**Foto 250**);
- Parede externa com defeito (**Foto 251**);
- Estrutura precária, base da bomba e fiação inadequadas (**Fotos 252 a 254**);
- Presença de sujidades na água (**Foto 255**).

**Foto 255** - Presença de sujidades na água.

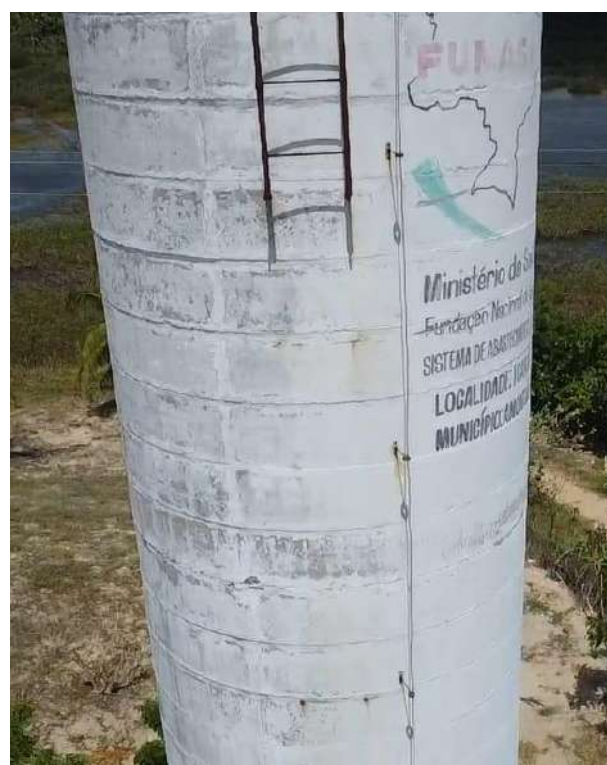
- Pintura deteriorada, escada e guarda-corpo oxidados e danificados (**Fotos 256 a 259**);
- Tampa deslocada (**Foto 260**).

**Foto 258** - Escada danificada.

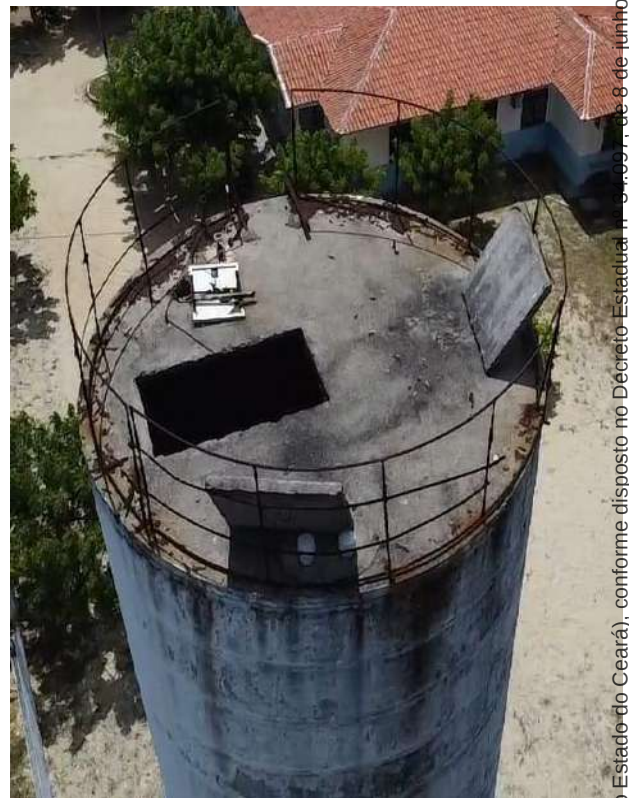
**Foto 260** - Tampa deslocada.
